**COMISIÓN DE  
INVESTIGACIÓN  
DE ACCIDENTES  
E INCIDENTES DE  
AVIACIÓN CIVIL**

## **Informe técnico A-001/2016**

Accidente ocurrido el día 16 de enero de 2016, a la aeronave SOCATA TB-20, matrícula EC-ESK, operada por un operador privado, en el Parque Natural de la Serranía de Cuenca

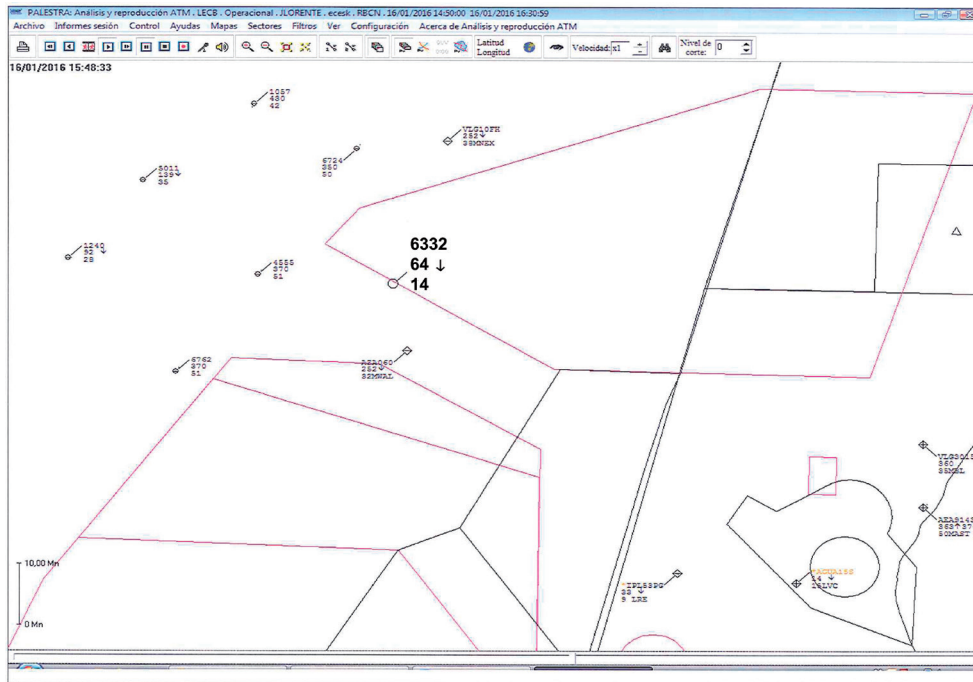
La traza radar se pierde a las 16:48:34. Un segundo antes las coordenadas radar de la aeronave son: 40° 13' 05" N, 1° 53' 12" W y su posición es:

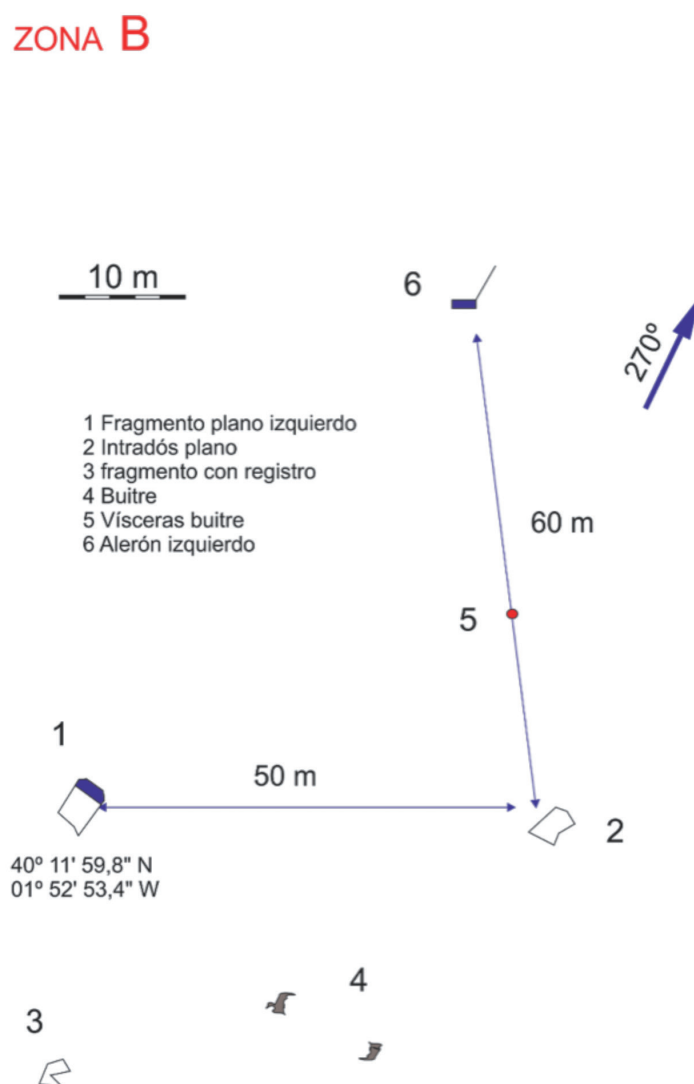
Fig. 1. Croquis con los restos del plano izquierdo y del buitre

En una primera zona (situada en las coordenadas 40.200231 N, -1.872787W) se hallaron los restos del plano izquierdo junto con los restos del buitre. Se ha representado en un croquis la posición relativa entre los distintos restos del plano izquierdo junto con la posición relativa de los restos del buitre.

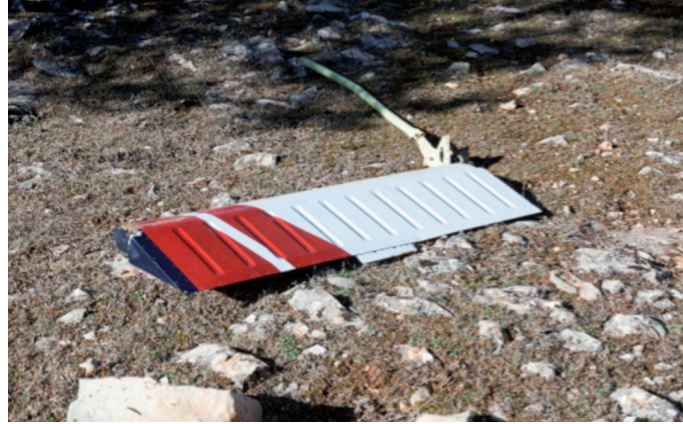
Fig. 2. Alerón izquierdo

En las siguientes fotografías se pueden observar los restos del alerón izquierdo con un trozo de la barra de control unida a él, un fragmento del revestimiento del intradós del plano izquierdo y el extremo del plano izquierdo que se encontraron en esta zona:

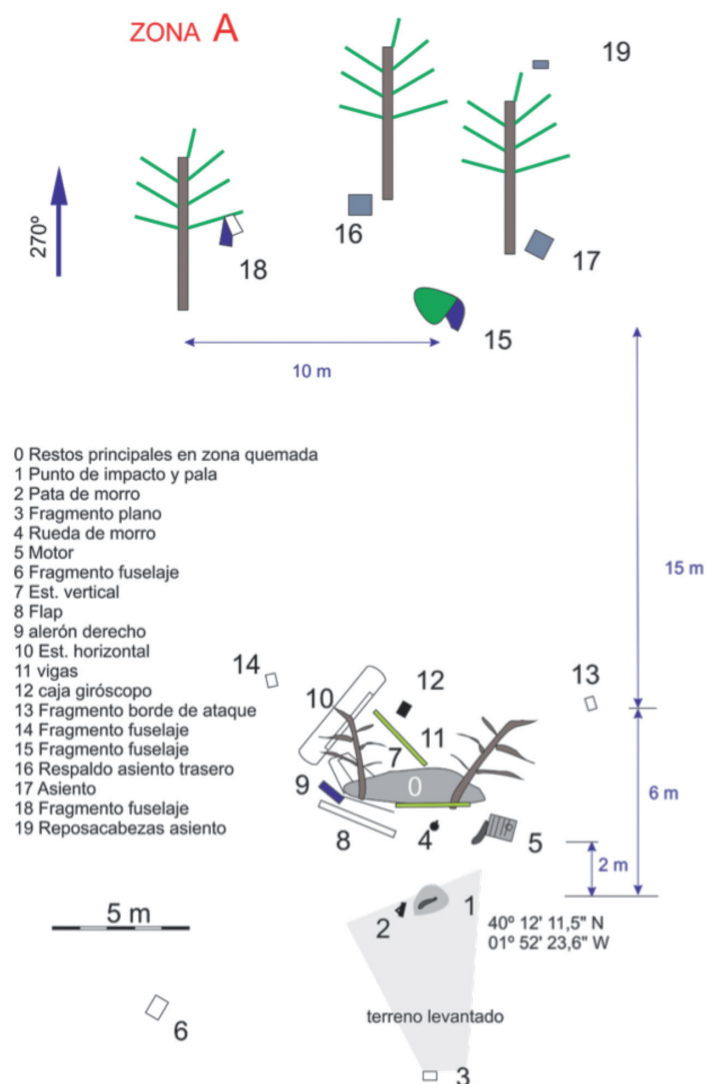
Fig. 5. Croquis de los restos principales

En una segunda zona se halló el resto de la aeronave. El siguiente croquis muestra la distribución de los restos principales:

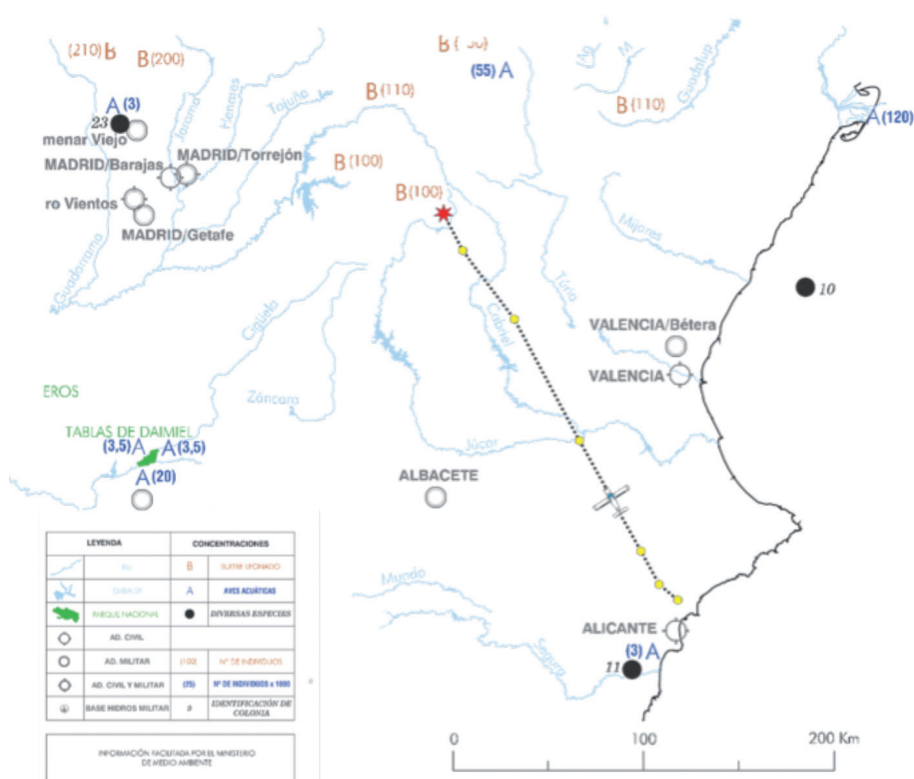
Fig. 6. Representación de la ruta seguida por la aeronave hasta el momento del accidente

Haciendo uso de los datos de la traza radar, se ha representado la ruta seguida por la aeronave hasta el instante en el cual se pierde la traza radar sobre la carta de concentración de aves publicada en el AIP. Como se observa en la siguiente ilustración, el accidente ocurre en una zona identificada como una de las principales colonias de cría de buitres:

El accidente se produjo cuando la aeronave se encontraba sobrevolando el parque natural de la Serranía de Cuenca. Esta zona se encuentra identificada en la carta de concentración de aves publicada en el AIP como una de las principales colonias de cría de buitres siendo una zona de vuelo permitido.
