## Informe técnico A-002/2016

Accidente ocurrido el día 16 de enero de 2016, a la aeronave CESSNA L19-A, matrícula EC-DRN, operada por el Club de vuelo a vela Igualada-Ódena, en el aeródromo de Igualada-Ódena (Barcelona)

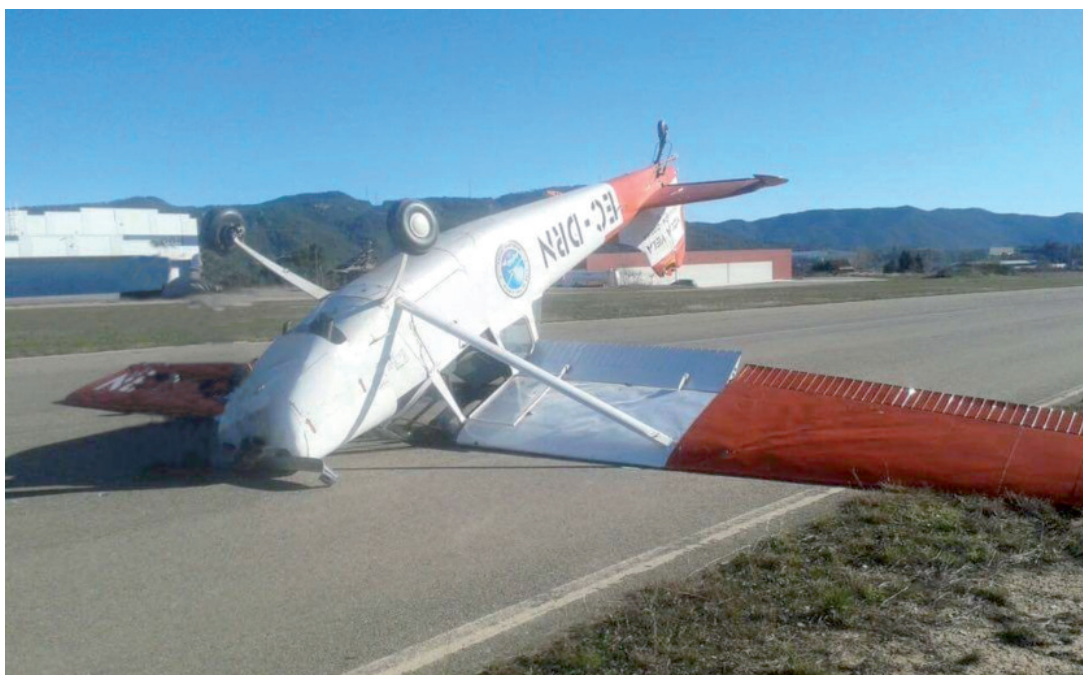
De acuerdo con la información facilitada por el piloto, nada más completar el giro, cuando se encontraba alineado con la pista 17, sufrió un golpe de viento que le vino desde la parte trasera de la aeronave, que levantó la cola haciendo que el avión capotara y quedara en posición invertida sobre la pista.

Figura 1. Fotografía del avión volcado

Los daños que presentaba la aeronave afectaron a la parte delantera en general y sobre todo a la hélice y al capó inferior, también al ala, cuya riostra izquierda quedó dañada, a la parte superior del fuselaje y al timón de dirección, además de otros elementos no estructurales como antenas o el tubo pitot.

La causa del accidente fue la confluencia de las fuerzas ocasionadas durante el giro a alta velocidad del avión con la incidencia de alguna ráfaga de viento por detrás.

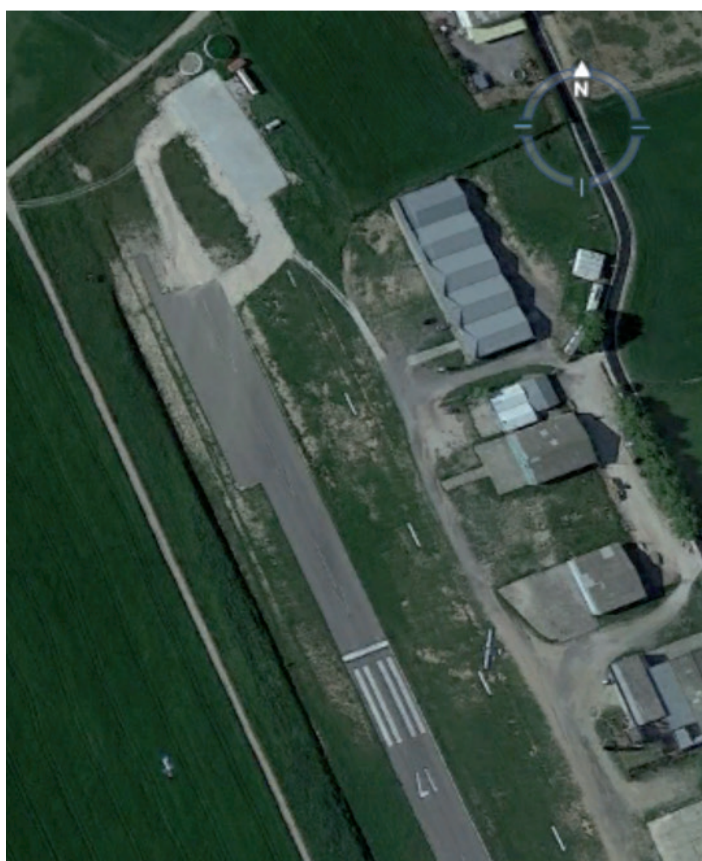
En la cabecera 17 hay una zona más ancha que permite que las aeronaves puedan dar la vuelta.

Figura 3. Detalle de la cabecera 17
