## **Informe técnico IN-007/2016**

Incidente ocurrido el 12  
de marzo de 2016, entre  
la aeronave Boeing 737-800,  
matrícula LN-NHG, operada por  
Norwegian, y un parapente,  
en la aproximación al  
aeropuerto de Málaga

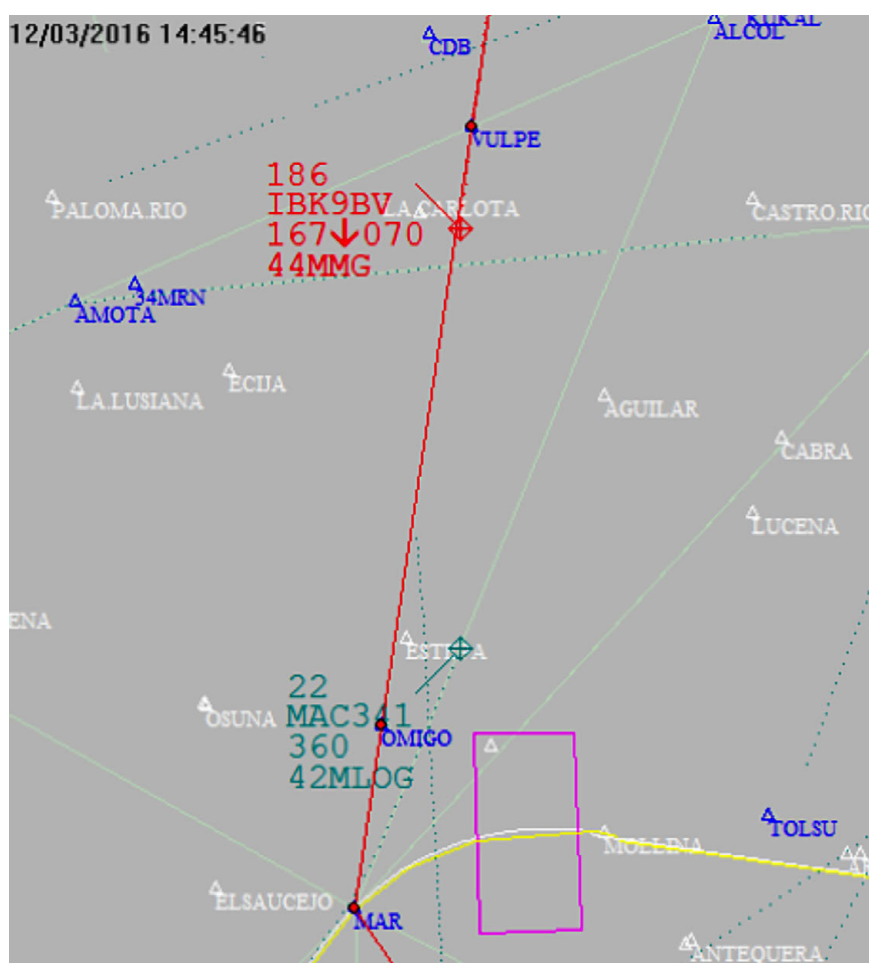
En la figura 1 se observa la aeronave establecida en el tramo inicial de la aproximación a la pista 13, dirigiéndose hacia el punto OMIGO con rumbo 186 y autorizada por ATC a descenso a FL 70.

Figura 1. Vuelo IBK9BV en aproximación

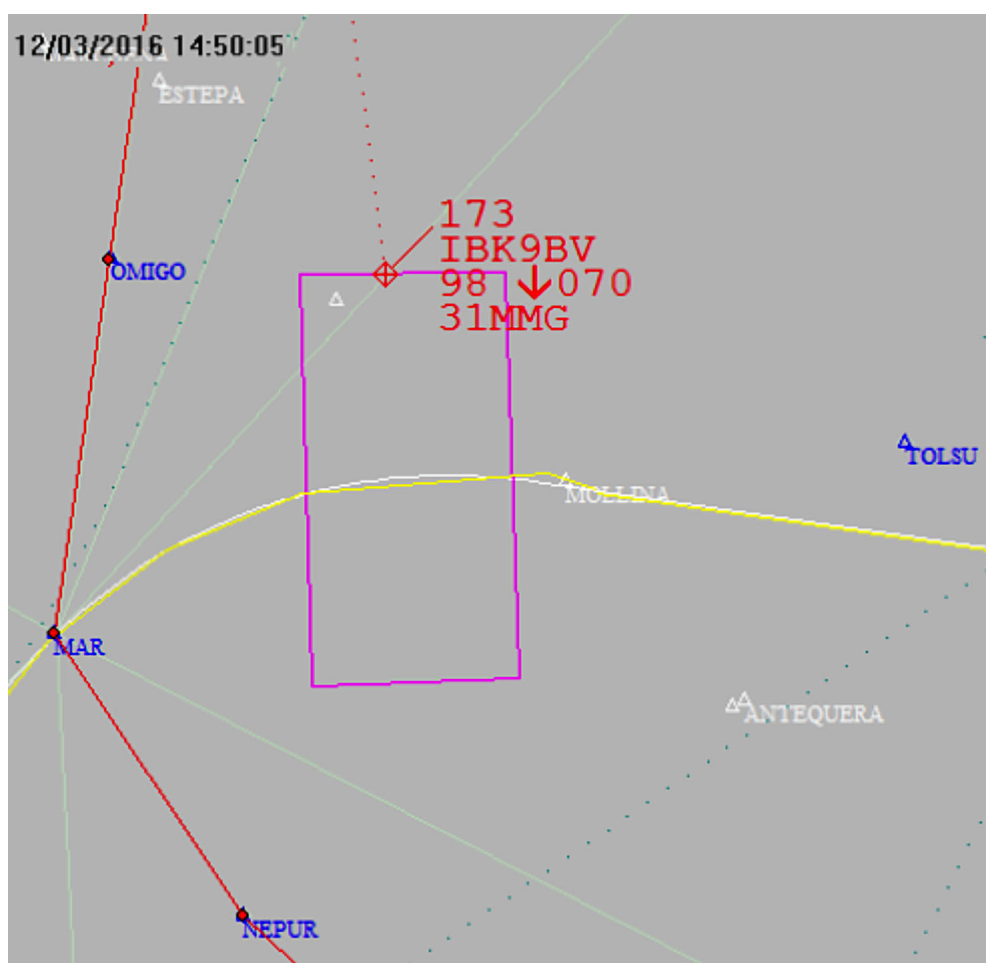
Posteriormente solicita proceder en corta final y es autorizada por el control de aproximación a 15 NM, tal y como se observa en la figura 2.

Figura 2. ATC autoriza directo a ILS RWY 13

A las 14:45:57 fue autorizada por APP a proceder en final a 15 NM y a las 14:50:05 a descender a 5.500 ft hasta interceptar el ILS de la pista 13. La aeronave inició el descenso tal y como puede verse en la figura 2.

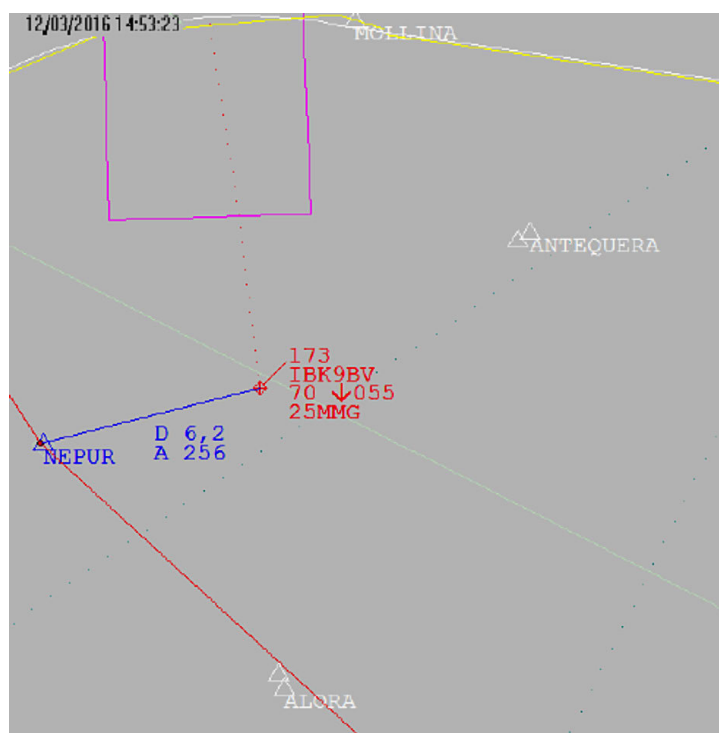
A las 14:53:23 y mientras continúa el descenso con rumbo 173, la tripulación comunica al control de aproximación la presencia de un parapente enfrente de la aeronave. La figura 3 se observa que la posición aproximada en ese momento es a 6,2 NM al este del punto NEPUR y a unos 7.000 ft de altitud.

No ha podido determinarse la posición del parapente en las imágenes radar, ya que no se registraron ecos procedentes de éste.

Figura 3. IBK9BV notifica presencia de parapente

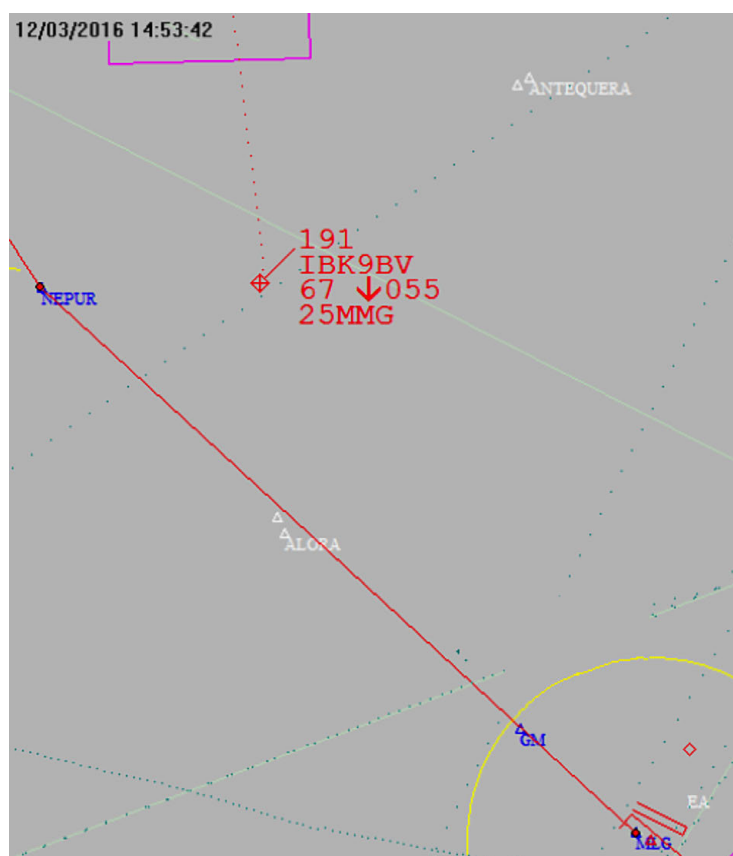
Para evitar la colisión con el parapente el piloto realizó un viraje a la derecha. En la figura 4 se observa en la etiqueta radar la variación registrada del rumbo de la aeronave a consecuencia del viraje.

Figura 4. Modificación del rumbo de la aeronave

A las 14:53:23 la tripulación detectó un parapente en su trayectoria, por lo que el piloto realizó un viraje a la derecha para evitarlo, tal y como puede apreciarse al comparar las figuras 3 y 4. En dichas imágenes se refleja cómo debido al viraje la aeronave modificó su rumbo desde 173 hasta 191, tal y como indicó el comandante en su declaración. De acuerdo a la comunicación hecha por la tripulación la altitud era de 6.800 ft. En las imágenes no ha quedado registrado el parapente al no ser éste detectado por el radar, por lo que solo puede estimarse su posición en base a la información de la tripulación.

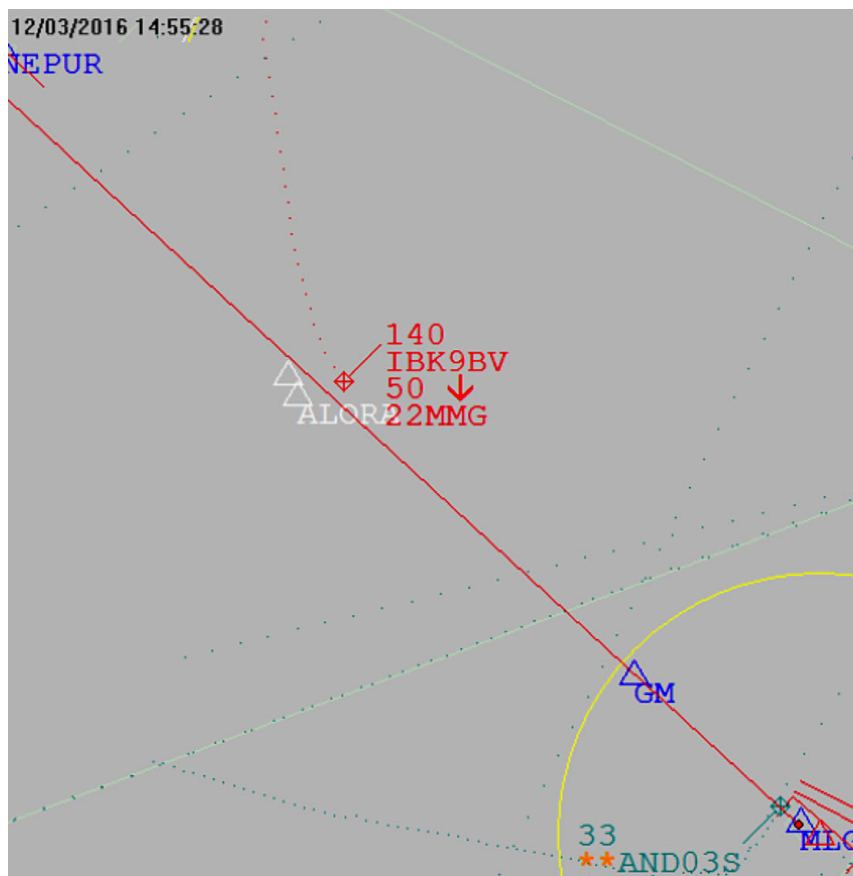
Figura 5. IBK9BV se incorpora al tramo final de aproximación

Después del incidente, la aeronave continuó el vuelo hasta interceptar el localizador de la pista 13, completando la aproximación y aterrizaje con normalidad.
