## **Informe técnico IN-008/2016**

Incidente ocurrido el día 24 de marzo de 2016, a la aeronave PIPER PA-32-300, matrícula EC-MJN, en el aeródromo restringido de Ontur (Albacete)

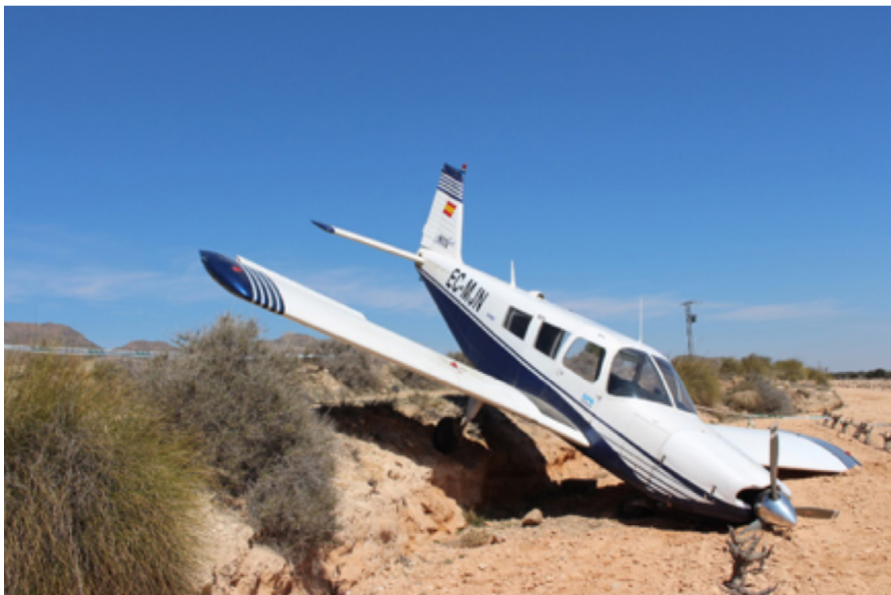
La aeronave sufrió el plegado de la pata de morro, así como daños en la hélice. El piloto resultó ileso y pudo abandonarla por sus propios medios.

Figura 1. Fotografía de la aeronave

Como puede verse en la fotografía de la figura 1, la aeronave no llegó a penetrar totalmente en la parcela colindante, quedando a caballo entre ambas.

A causa de la diferente altitud de las parcelas, cuando la aeronave alcanzó la linde existente entre ellas, su parte delantera cayó hasta impactar contra el suelo de la parcela de viña. En este choque se produjo el plegado de la pata de morro, así como el impacto de la hélice y de la parte delantera inferior del fuselaje.

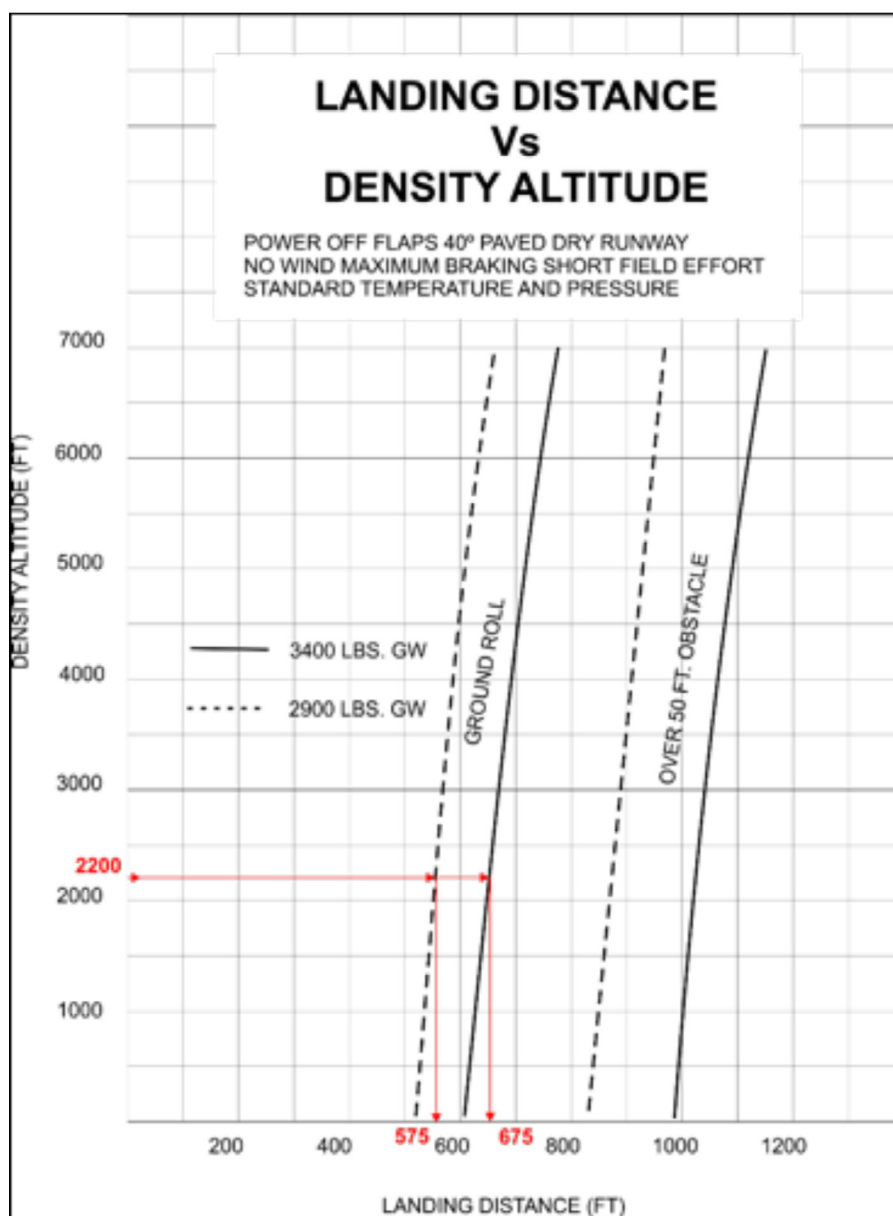
Figura 2. Gráfica de cálculo de la distancia/longitud de aterrizaje de la aeronave PA-32-300

Si se introduce la altitud de densidad estimada, 2200 ft, en la gráfica de la figura 2 hasta intersecar la línea de 2900 lb, se obtiene que el recorrido de aterrizaje en esas condiciones sería de unos 575 ft (175 m). Si en lugar de este peso se considera el peso máximo al despegue, 3400 lb, se obtiene un valor de 675 ft (205,75 m).

Debe considerarse que este cálculo se ha realizado para unas condiciones ideales, que diferirán de las reales. En este sentido, por ejemplo, los flaps estaban desplegados a 25°, cuando en el cálculo se ha considerado un ángulo de 40°.

Por este motivo, el recorrido real de aterrizaje requerido por esta aeronave en las condiciones existentes en el momento de producirse el incidente, será mayor que cualquiera de los valores teóricos obtenidos.

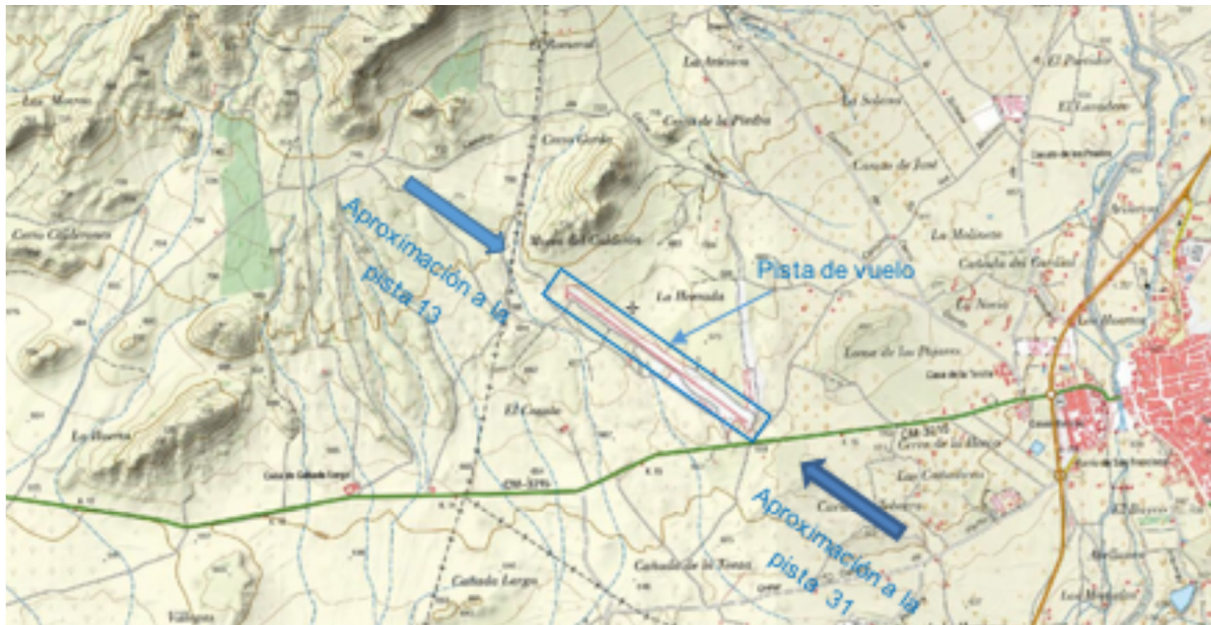
Figura 3. Mapa topográfico de la zona en la que se encuentra el aeródromo restringido de Ontur (Albacete)

Como puede apreciarse en el mapa de la figura 3, la zona situada al norte y al oeste del aeródromo está ocupada en gran parte por cerros que se elevan entre 100 y 200 m sobre la cota del aeródromo, en tanto que la zona situada al sur y al este del campo es prácticamente llana.

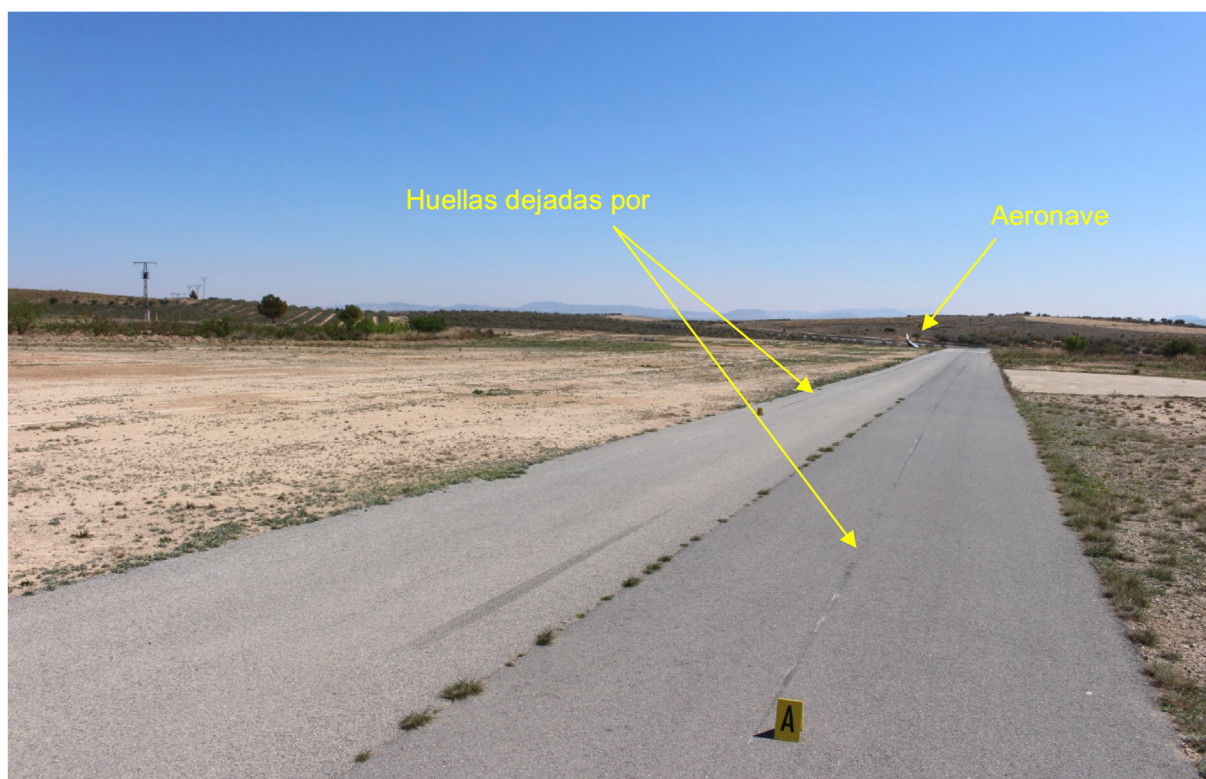
Figura 4. Huellas de frenada dejadas por la aeronave en la faja asfaltada. Al fondo se vislumbra la aeronave en la posición en la que quedó detenida

Se observó que había huellas de frenado que llegaban hasta el lugar donde estaba detenida la aeronave. Se siguieron hacia la faja asfaltada, comprobándose que la alcanzaban y se prolongaban por la faja hasta una distancia de unos 300 m. Las huellas en la zona de tierra situada entre el lugar donde quedó la aeronave y la pista, describían una trayectoria que se desviaba hacia la izquierda (vista según la dirección de movimiento del avión).

Según se ha reflejado en el punto 1.12, la aeronave dejó huellas de frenado en la faja asfaltada, que se extendían por una distancia aproximada de 300 m, que es ligeramente mayor que el valor teórico del recorrido de aterrizaje con viento en cola de 10 kt de intensidad.
