**COMISIÓN DE  
INVESTIGACIÓN  
DE ACCIDENTES  
E INCIDENTES DE  
AVIACIÓN CIVIL**

## **Informe técnico IN-012/2016**

Incidente ocurrido el día 17 de  
abril de 2016, a la aeronave  
Boeing 737-700, matrícula  
PH-XRZ, operada por Transavia  
Airlines, en el aeropuerto de  
Barcelona/El Prat

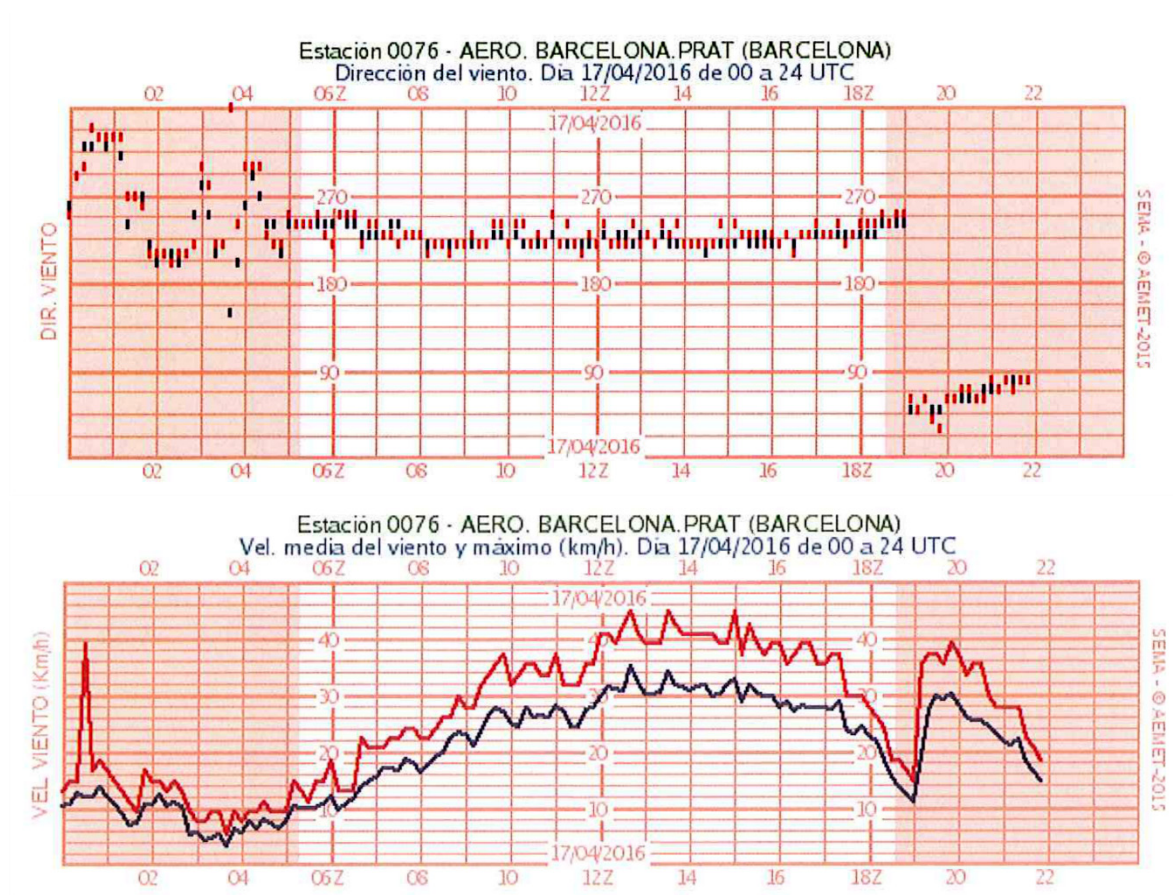
En el análisis de la presión a nivel del mar puede observarse la típica situación de ausencia de gradiente de presión (isobaras muy separadas) que suele dar

lugar a la formación de bajas presiones de tipo mesoescalar, que pueden producir variaciones del viento como el experimentado el día del suceso.

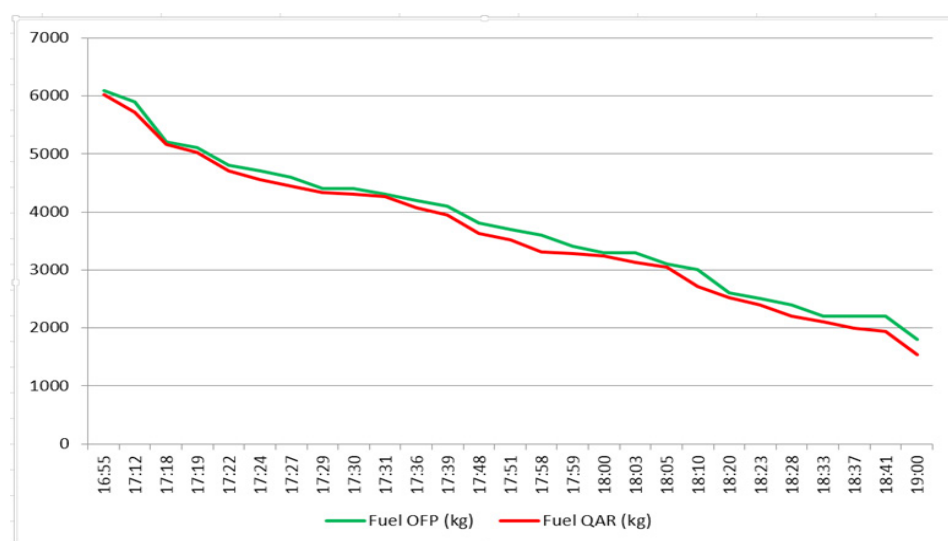
En la figura se aprecia la diferencia de valores de combustible existentes en distintos momentos del vuelo entre los planificados en el Plan de vuelo operacional (OFP) y los registrados en el registrador de acceso rápido QAR. Se advierte que, en todo momento la cantidad de combustible remanente a bordo estuvo por debajo de las cantidades planeadas.

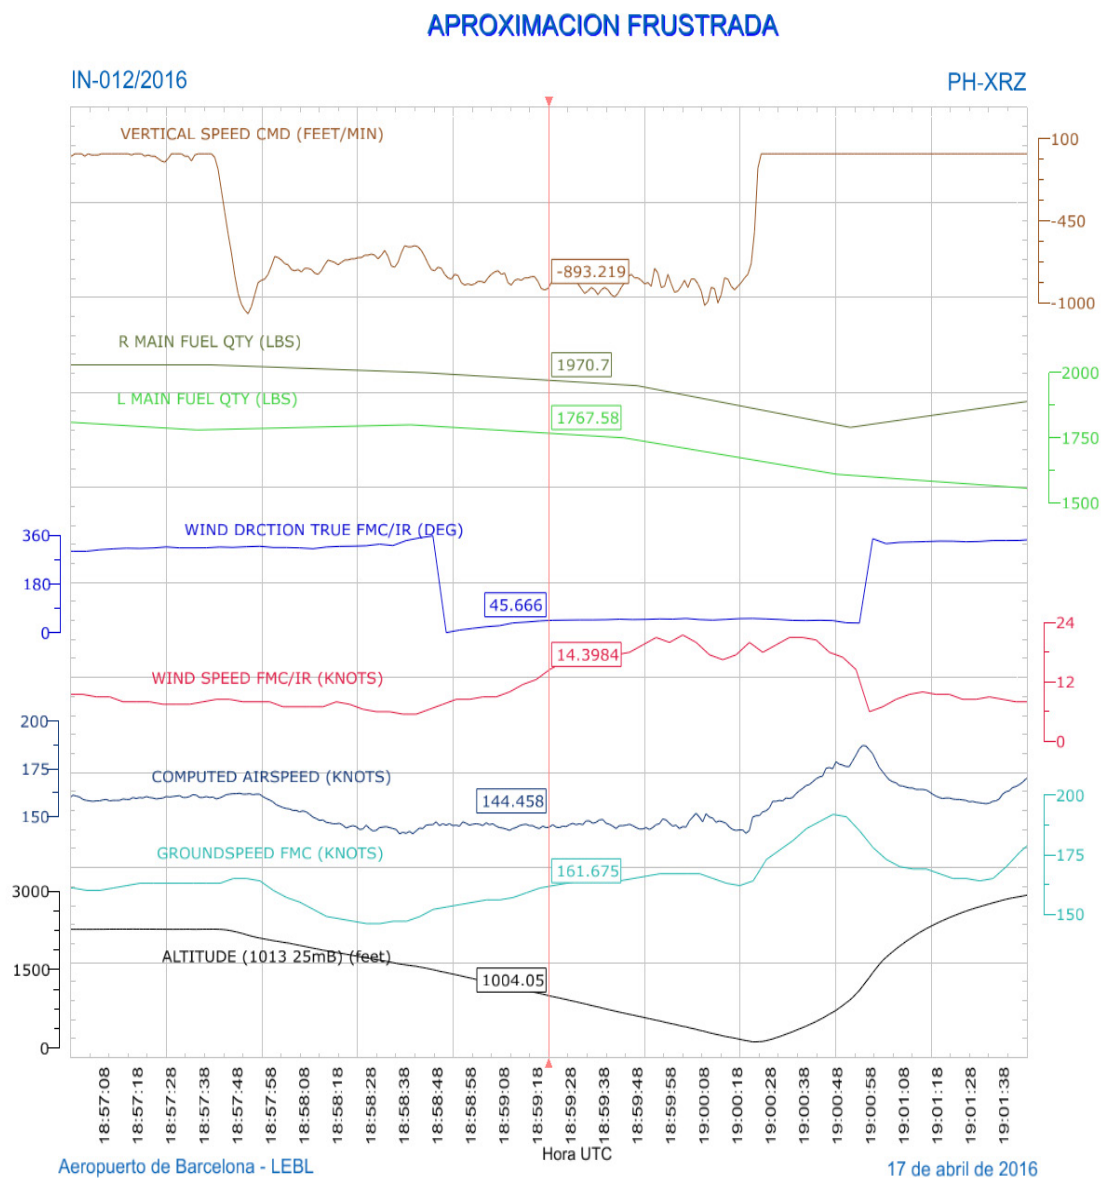
Según se aprecia en el gráfico la dirección e intensidad del viento detectadas en el FMC, variaron drásticamente.

A las 18:58:41 horas, se aprecia un incremento en la velocidad de viento que alcanza un valor máximo de 22 nudos con una dirección de 053° a las 19:00:01. El viento a su vez rola desde el rumbo 315° en que se mantenía.

Esta variación, ocurrida a 1567 pies en descenso, se traduce en un incremento de la velocidad suelo GS que varía desde 147 a 167 en corta final, así como en un incremento del régimen de descenso que varía de 700 a 900 pies/minuto.

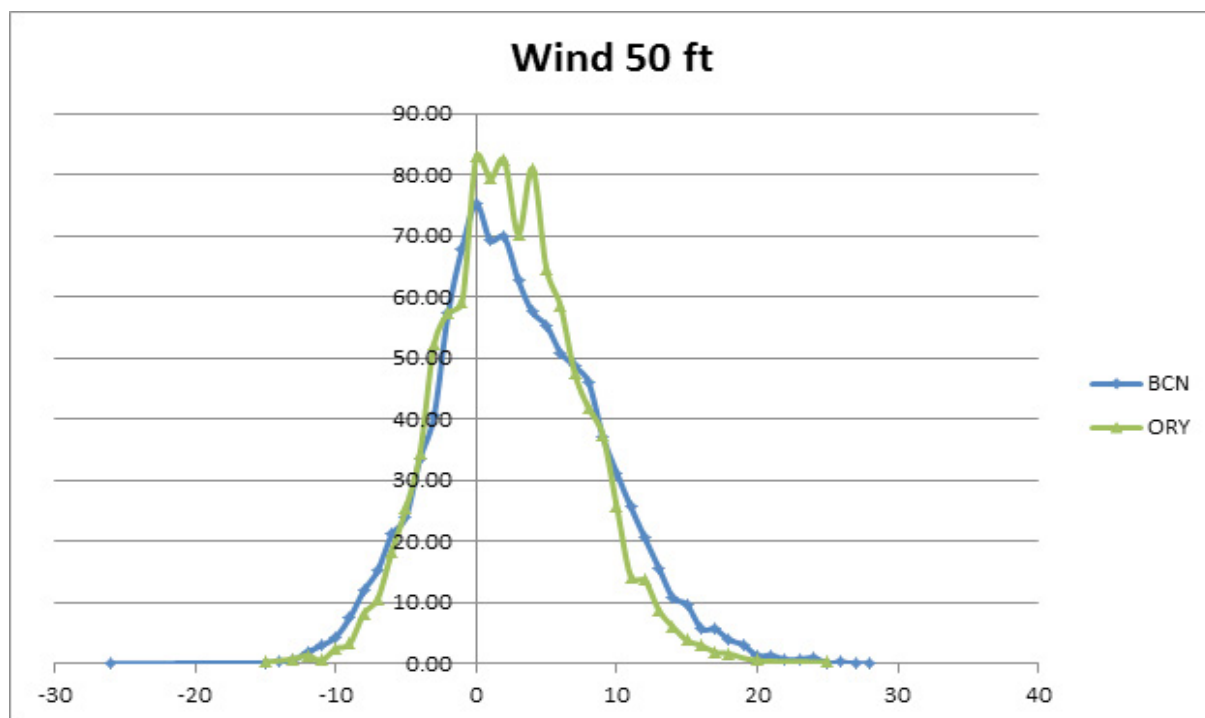
Figura 7.- Comparativa de estadísticas de aterrizaje según la componente de viento en el aeropuerto de Barcelona y en París-Orly

En dicha estadística (ver figura 7) se aprecia que el número de aterrizajes realizados en Barcelona con una componente de viento en cola superior a 10 kt es de alrededor del 5% frente a menos de un 1% en el aeropuerto de Paris-Orly.
