## **Informe técnico A-018/2016**

Accidente ocurrido el 7 de junio de 2016, a la aeronave Air Tractor AT-301, matrícula EC-IOL, operada por ADEFA, en el término municipal de Isla Mayor (Sevilla)

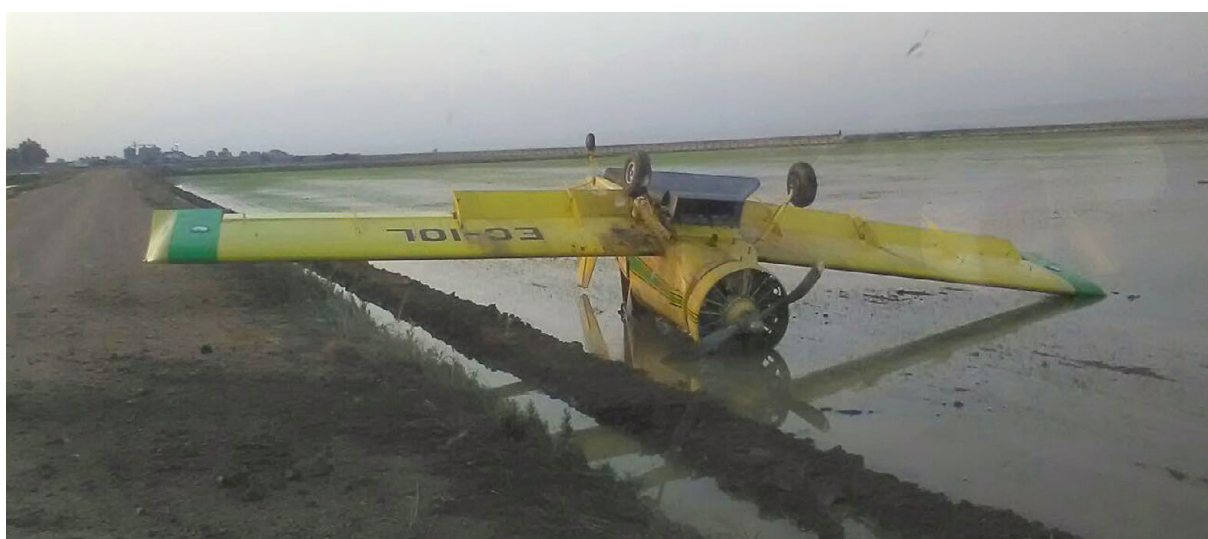
Figura 1. Fotografía de la parte delantera del avión

La aeronave presentaba daños importantes en la cabina, sobre todo en la cubierta, en el parabrisas y en las puertas. El motor no presentaba daños de importancia y las palas de la hélice estaban dobladas.

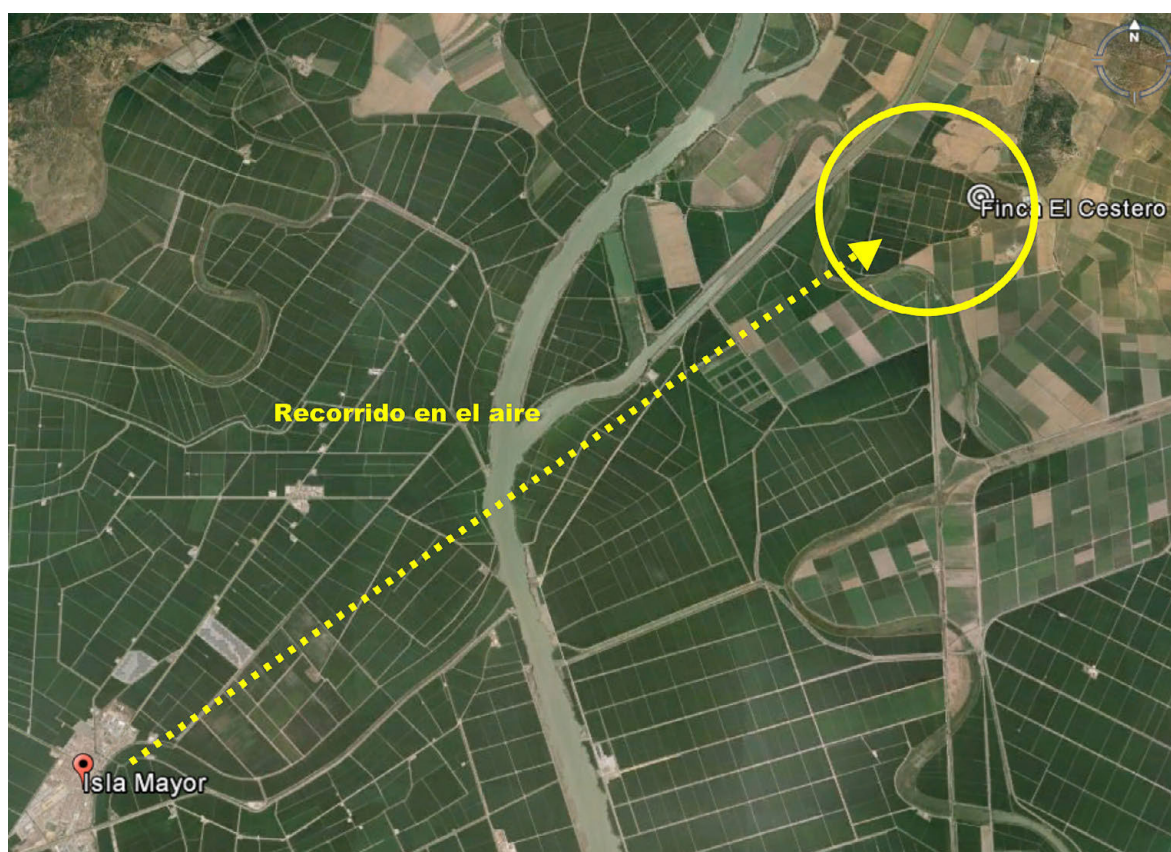
Figura 2. Recorrido en el aire

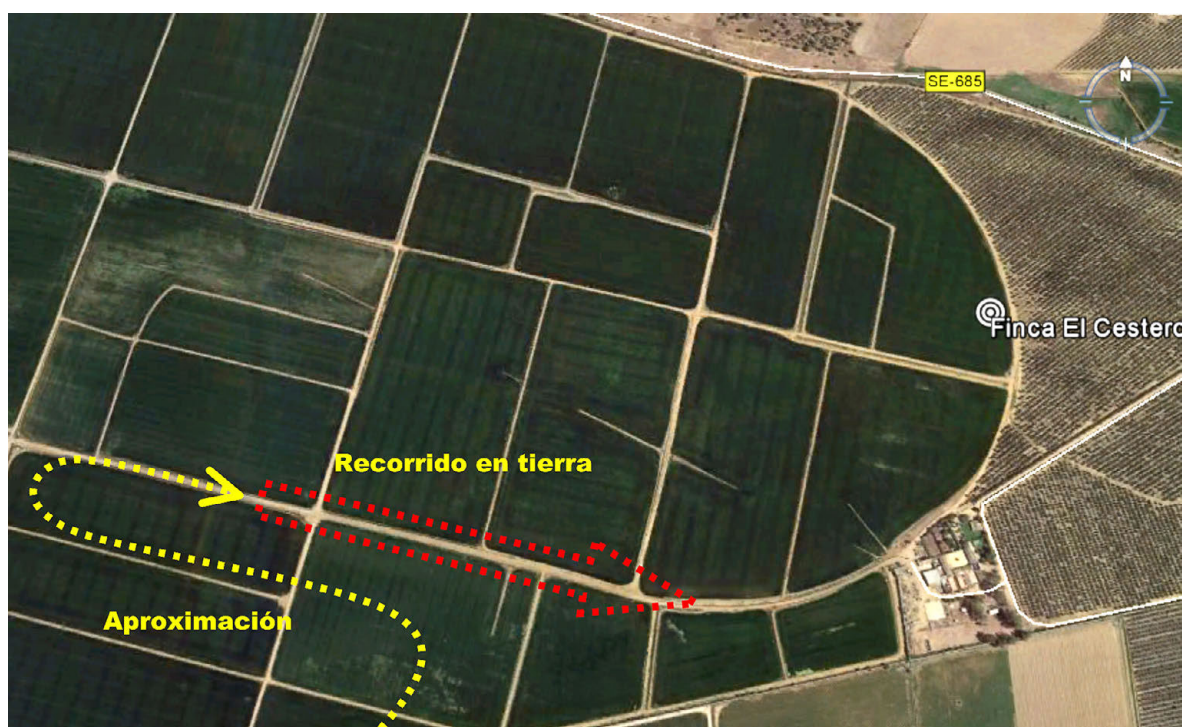
Figura 3. Aproximación y recorrido en tierra

El camino donde realizó el aterrizaje no tiene la misma anchura en toda su longitud, ya que se va estrechando en su tramo final.

En este caso, el camino no tenía la misma anchura en toda su longitud, teniendo un estrechamiento al final del recorrido que realizó el avión. Es probable que éste se desviara ligeramente durante el aterrizaje; probablemente ayudado por alguna irregularidad del terreno. Hay que tener en cuenta que al ser un avión con patín de cola resulta más complicado controlarlo una vez que se ha desviado de su trayectoria.

La poca anchura de la pista donde tomo tierra y la pendiente a los lados contribuyeron a que el piloto perdiera el control del avión y éste se saliera por el margen y las ruedas del tren se introdujeran y el avión capotase.

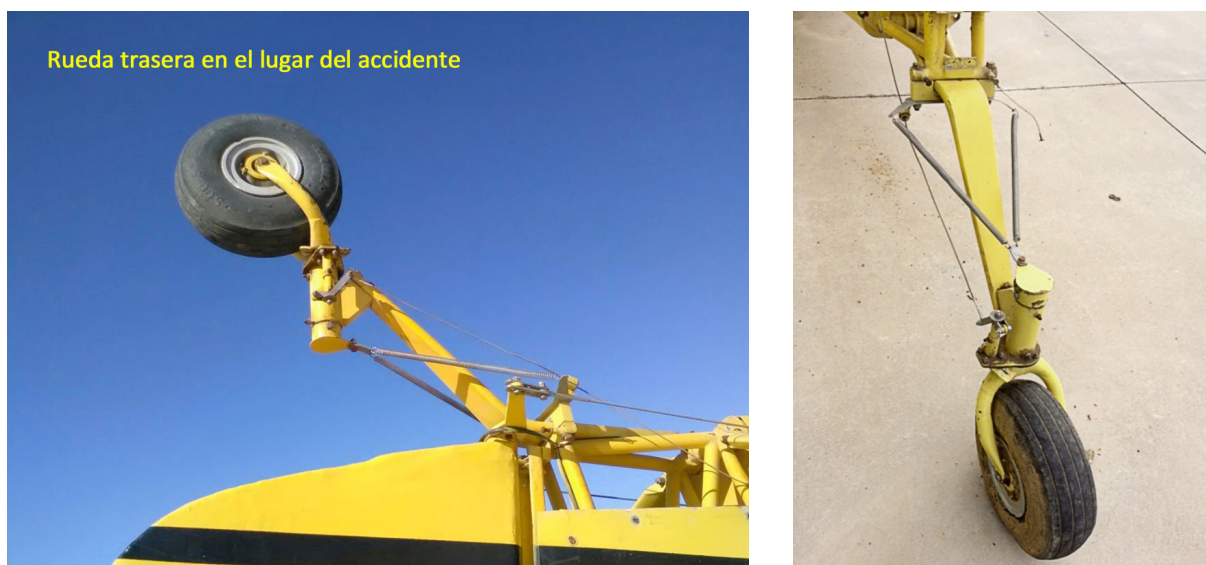
Figura 4. Fotografías de la rueda trasera

No había ningún indicio en el conjunto de la rueda trasera que indicase que hubiera habido algún tipo de fallo o mal funcionamiento durante el aterrizaje.
