**COMISIÓN DE  
INVESTIGACIÓN  
DE ACCIDENTES  
E INCIDENTES DE  
AVIACIÓN CIVIL**

## **Informe técnico IN-021/2016**

Incidente ocurrido a la aeronave  
Airbus A319-111, matrícula G-EZGE,  
el día 19 de junio de 2016 en el  
aeropuerto de Ibiza (LEIB)

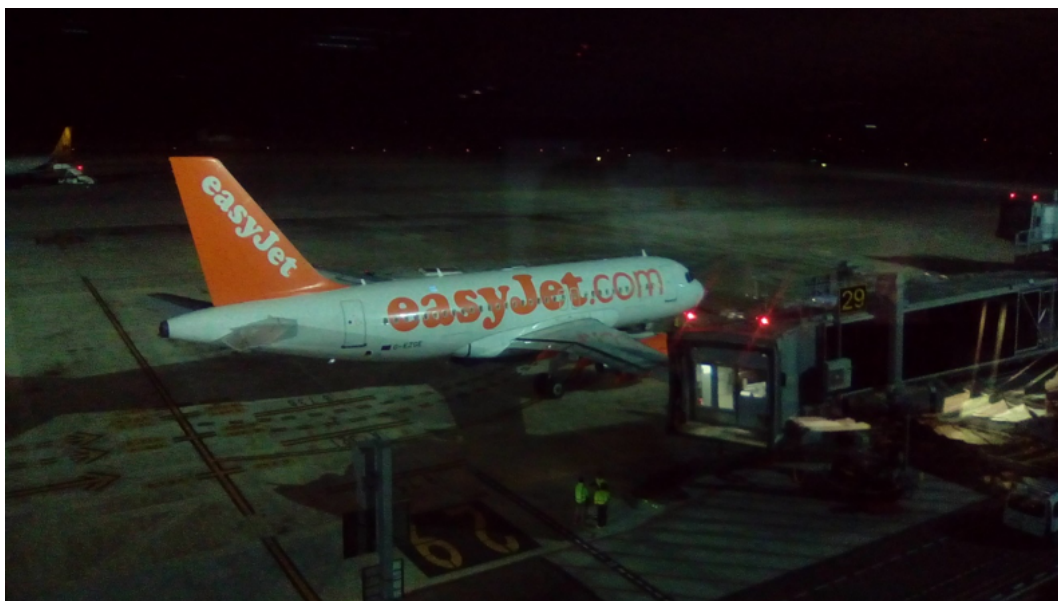
En el transcurso de la salida autónoma de la aeronave A-319, de matrícula G-EZGE, del puesto de estacionamiento n° 29, se produjo un golpe de la punta del plano derecho con la pasarela, quedando aquel incrustado.

El avión quedó mirando hacia el puesto de estacionamiento 28 invadiendo gran parte de la NPA<sup>2</sup> que hay entre los dos puestos, condicionando la salida de la aeronave retroempujada por un tractor, y siendo trasladada posteriormente al puesto 14 en espera de reparación.

**Figura 1.** Situación de la aeronave tras el impacto

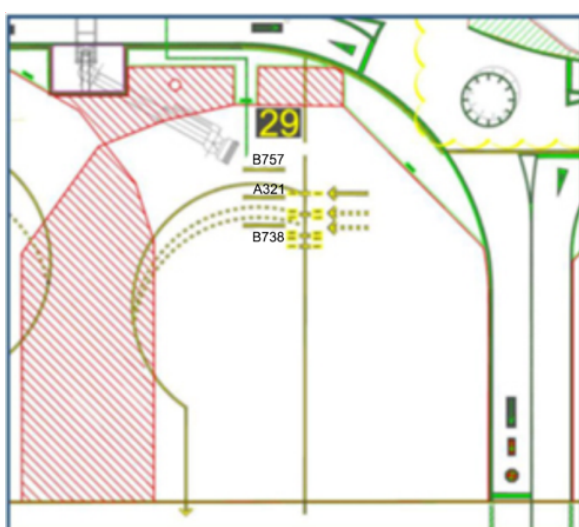
FICHA DE PUESTO DE ESTACIONAMIENTO 29

En la ficha del puesto de estacionamiento 29 se pueden observar las trayectorias teóricas de salida de las distintas aeronaves a las que da cobertura (línea discontinua más cerrada para el A319).

Figura 2. Ficha de puesto de estacionamiento 29

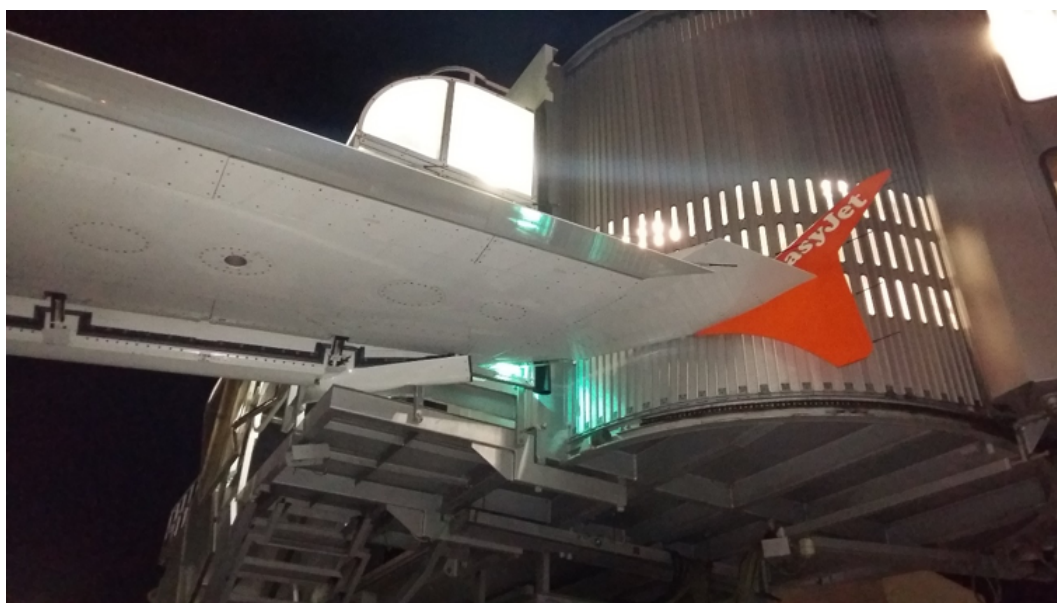
Como consecuencia del impacto la aeronave sufrió daños en la punta del plano derecho, incluyendo el slat exterior.

Además, se produjeron desperfectos en el extremo de la pasarela telescópica.

**Figura 3.** Daños de la aeronave e infraestructuras aeroportuarias

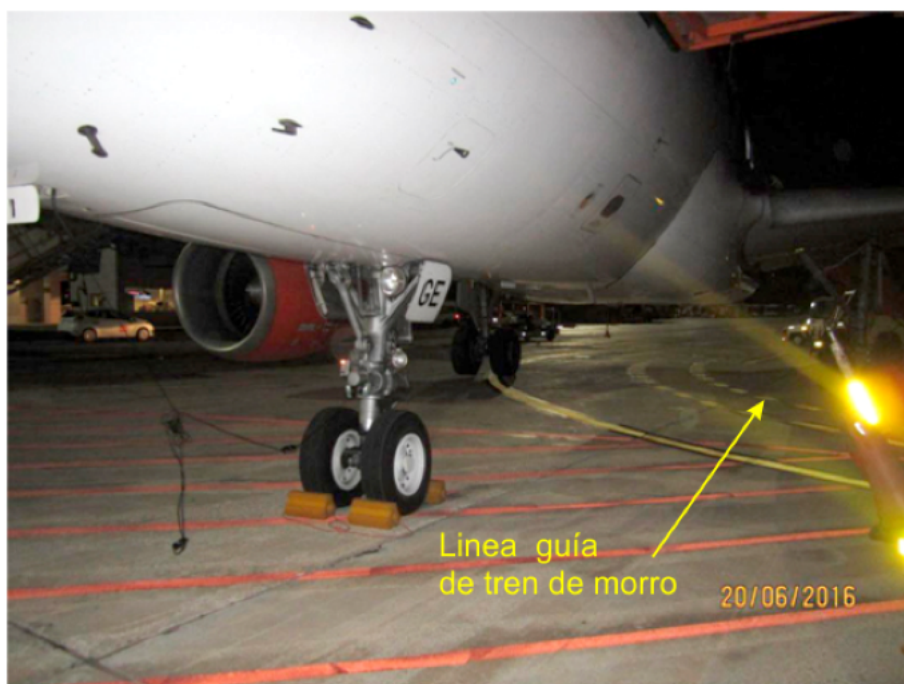
Las ruedas del tren de morro se encontraban alineadas con la aeronave.

**Figura 4.** Alineamiento de las ruedas del tren de morro

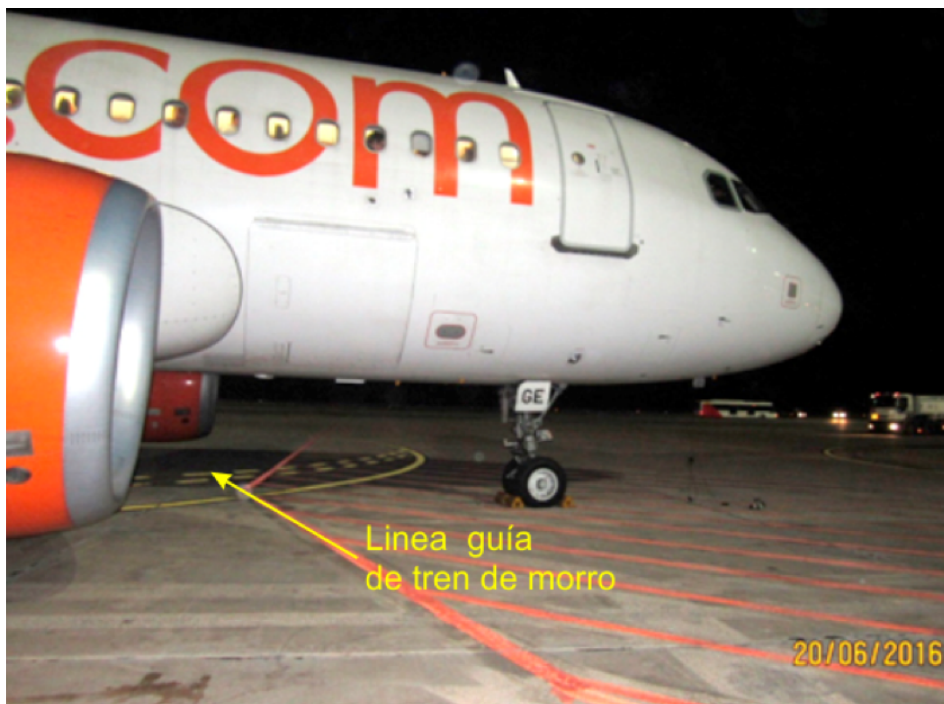
**Figura 5.** Detalle de desviación de la trayectoria

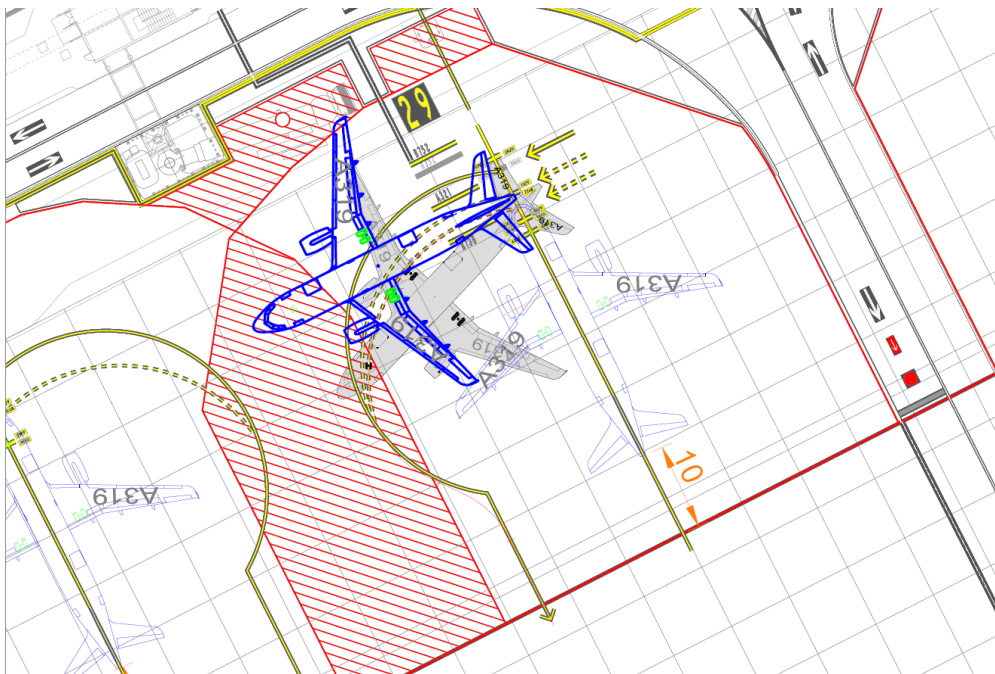
**Figura 6.** Comparativa de trayectorias teórica y real

En el gráfico se superponen las siluetas de las aeronaves para el caso de seguir la trayectoria teórica (gris) y para el caso de la trayectoria realizada (azul).

Según el testimonio de la coordinadora de la compañía, corroborado por el comandante y por el COAM, la aeronave realizó movimientos alternativos de enderezamiento y giro a la izquierda para poder maniobrar fuera del puesto.
