## **Informe técnico A-023/2016**

Accidente ocurrido a la aeronave  
GLASER DIRKS DG-300 ELAN,  
matrícula D-0118, el 7 de julio de 2016,  
en el término municipal de Sabiñánigo  
(Huesca – España)

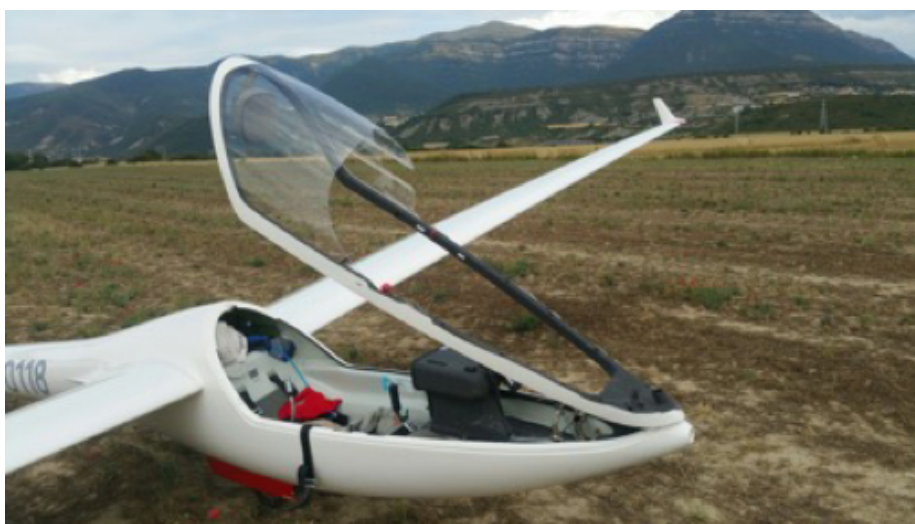
La cúpula perdió gran parte de su cristal y además el marco se deslaminó en bastantes zonas. Aproximadamente un 70% de la cúpula, comenzando desde la base de la cabina, hasta una altura ligeramente superior a la cabeza del piloto.

El impacto afectó al compartimento de instrumentos, moviendo el FLARM que no se comprueba si funciona, y perdiendo indicaciones de anemómetro y altímetro.

Un soporte de ventosa con instrumento de navegación instalado en el interior de la cúpula se perdió al caer al vacío.

**Figura 1.** Daños en la cúpula del planeador

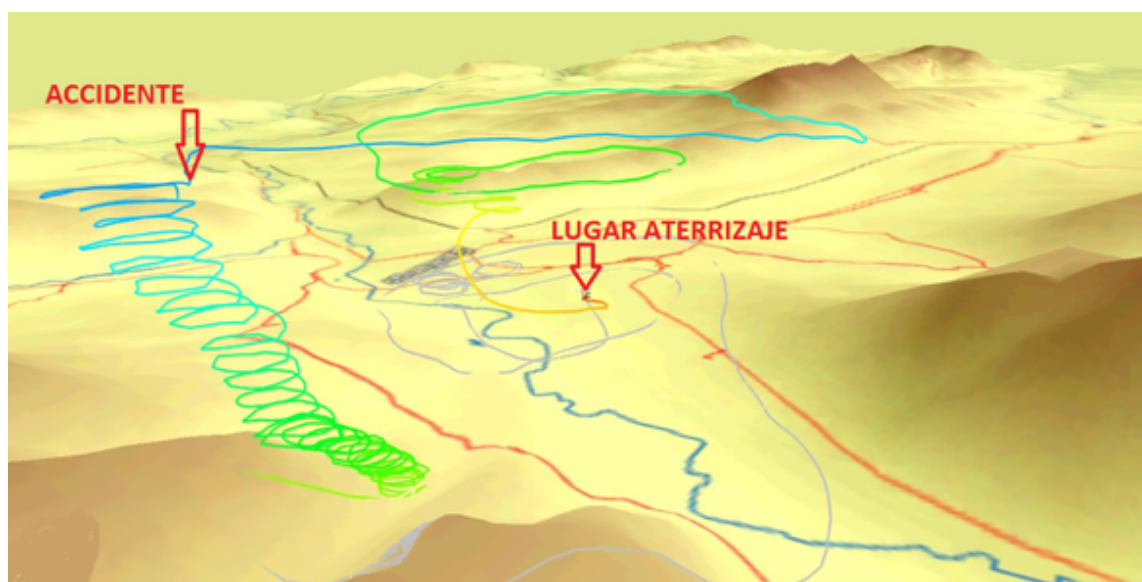
En el GPS se registró el vuelo completo. En el estudio de la trayectoria se comprueba que en el último ascenso aprovechando una térmica, en el que se produce la colisión con el buitre, el planeador llega hasta los 2300 m. de altitud. Después, en un vuelo controlado se dirige hacia un lugar donde poder aterrizar realizando un descenso en espiral con normalidad.

**Figura 2.** Perspectiva de último ascenso, punto de colisión con el buitre y descenso al lugar del aterrizaje

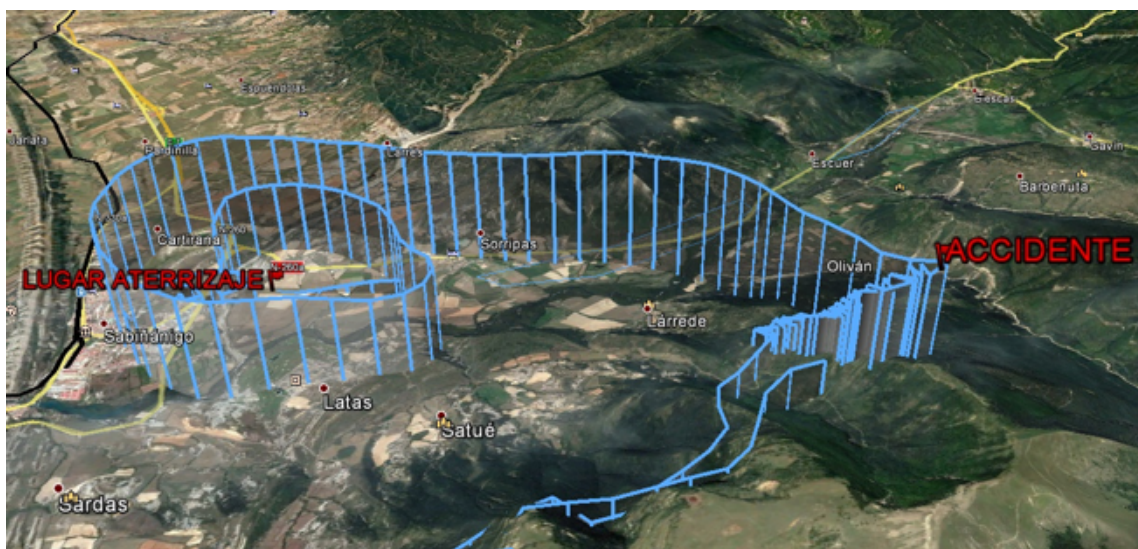
**Figura 3.** Perspectiva de último ascenso, punto de colisión con el buitre y descenso al lugar del aterrizaje

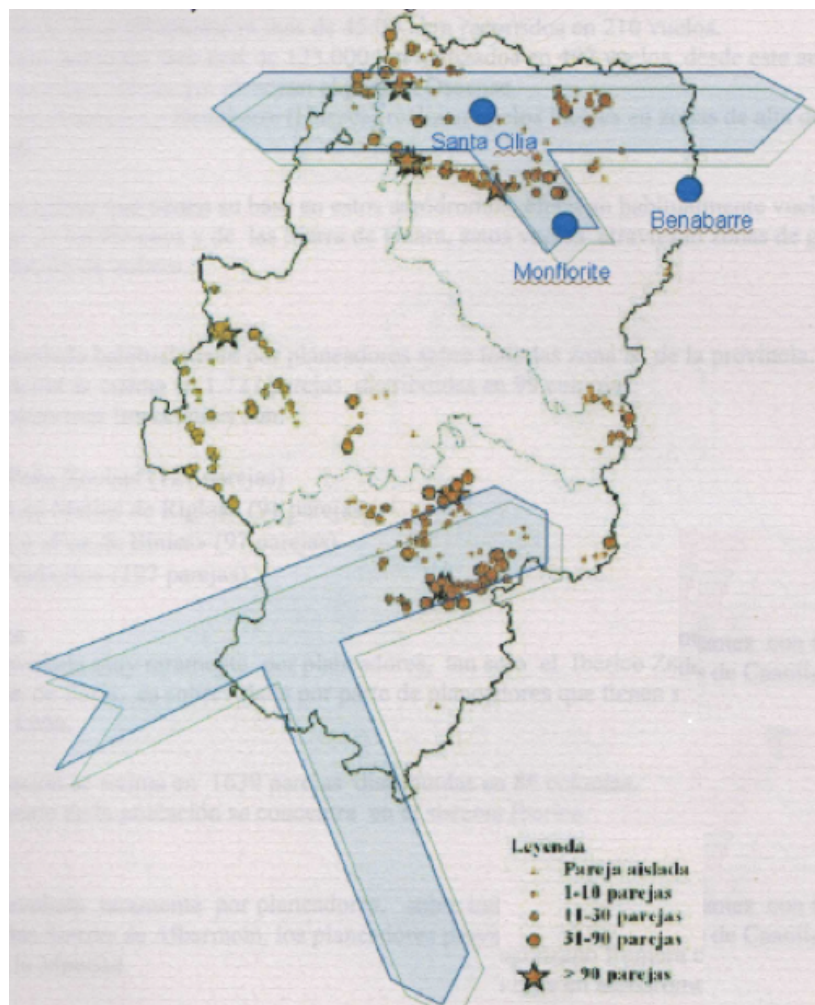
La población del buitre leonado en España ha experimentado un notable crecimiento en la última década. En el caso concreto de la provincia de Huesca, las principales colonias se localizan al noroeste de la provincia, en las sierras que flanquean el curso medio del río Gállego, en la frontera con la provincia de Zaragoza, muy cerca de donde están los aeródromos que albergan la mayoría de la actividad de vuelo a vela.

**Figura 4.** Colonias de buitres y zonas de vuelo en Aragón
