## **Informe técnico A-025/2016**

Accidente ocurrido a la aeronave  
Robinson R-22-BETA, matrícula EC-IGG,  
en el embalse de Valmayor  
(Valdemorillo, Madrid)  
el día 16 de julio de 2016

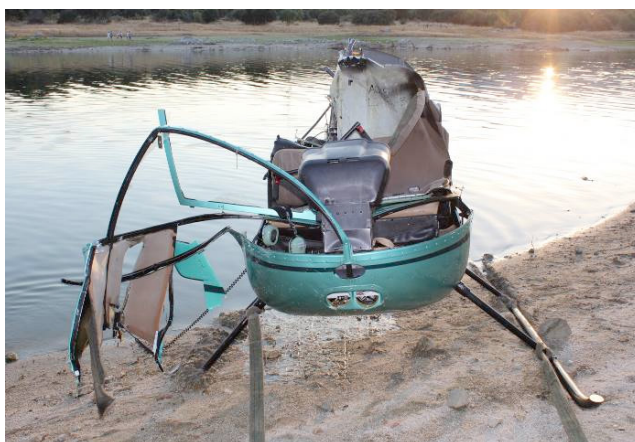
**Figura 1.** Helicóptero tras el accidente

La aeronave se encontró prácticamente destruida. Se desprendieron varias partes a consecuencia del impacto y algunas, como la cola y el rotor principal, no se encontraron.

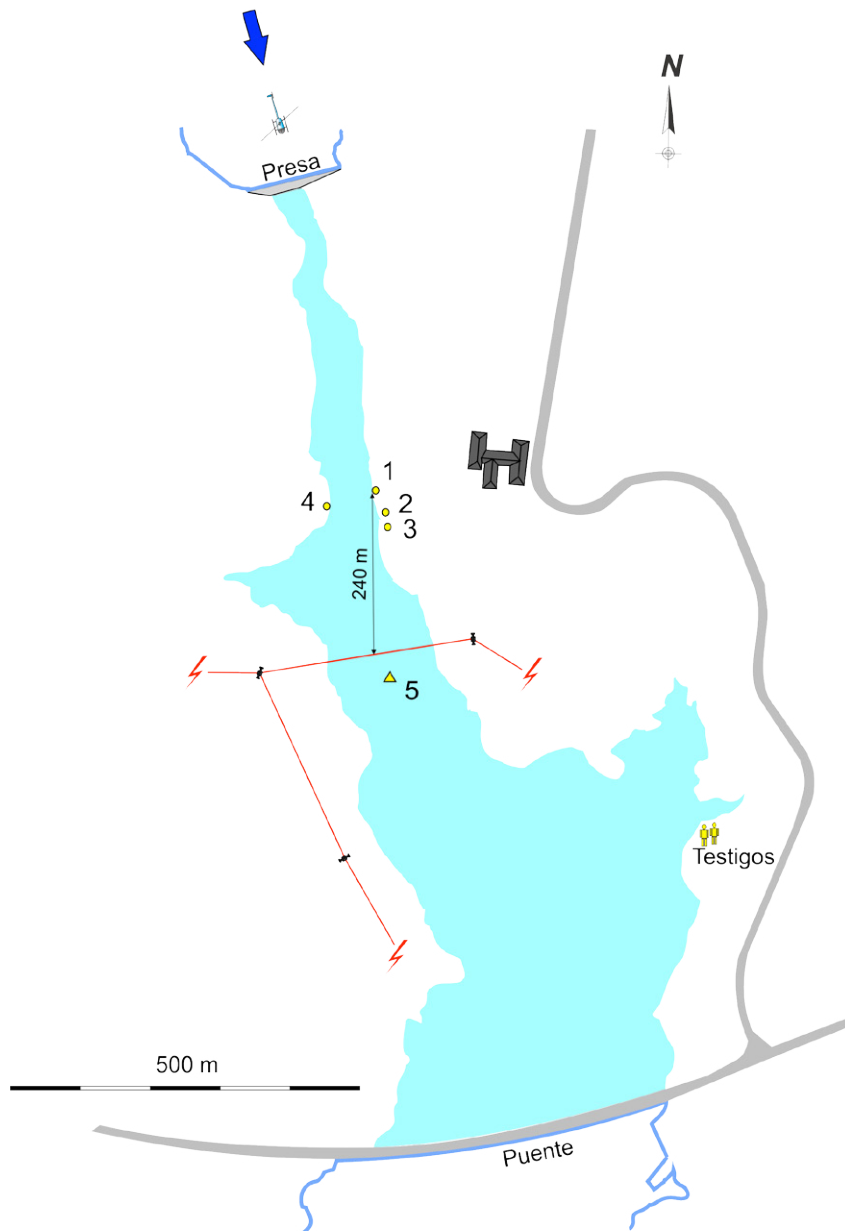
La figura 3 muestra el embalse de Valmayor. En ella se han marcado la situación de la línea eléctrica, los postes que la sostenían, la posición en la que se encontraban los testigos y la dirección aproximada en la que iba volando la aeronave, acorde al testimonio de los testigos. También se han marcado con números los restos hallados de la aeronave<sup>5</sup>:

1. Resto de la cúpula frontal.
2. Resto de metal verde perteneciente a la estructura.
3. Depósito de combustible.
4. Resto de la cúpula frontal.
5. Parte principal del helicóptero.

Los restos enumerados del 1 al 4 se encontraron en tierra a varios metros de la orilla del embalse. Los cuatro se encontraban en posiciones anteriores a la línea eléctrica en el sentido de vuelo de la aeronave. El más alejado de la línea se encontraba a 240 m de ésta.

**Figura 3.** Embalse de Valmayor con localización de los restos encontrados

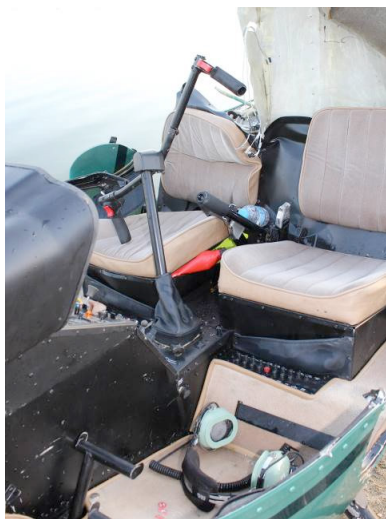
**Figura 4.** Interior de la cabina

Las deformaciones que sufrió la aeronave a causa del impacto fueron mayores en el lado derecho de ésta, lo que disminuyó considerablemente el espacio vital del piloto (figura 4). Esto ocasionó que el piloto sufriera numerosas fracturas.

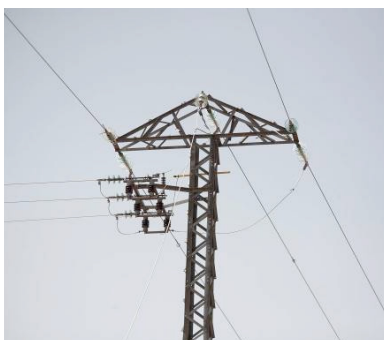
**Figura 5.** Línea eléctrica dañada

El tramo que discurría sobre el embalse se encontró afectado, manteniendo las dos líneas laterales intactas, y una tercera (superior) dañada y extendida en el suelo, apoyada en parte en los otros cables (ver figura 5).

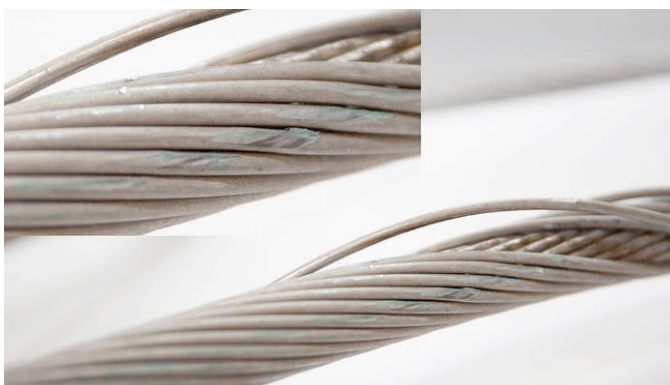
**Figura 6.** Marcas de pintura verde en cable

En el cable afectado se encontraron varias marcas de pintura y muestras de aplastamiento y rotura por tensión. Una de las marcas (figura 6) era de pintura verde y negra junto con muescas de aplastamiento en algunos hilos del cable.

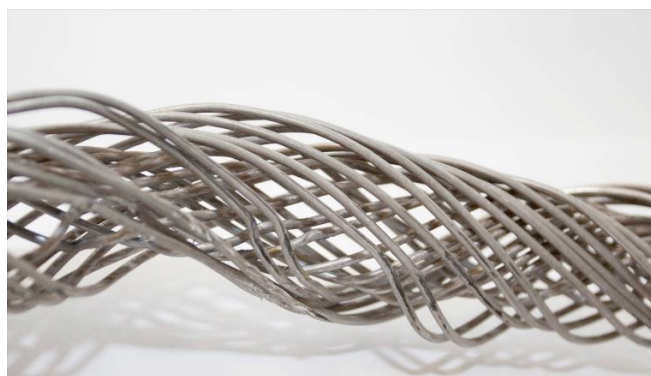
En otras partes del cable se encontraron marcas de pintura negra y aplastamiento, así como apertura de los cordones del cable debido a la fuerza de tracción ejercida sobre él (figura 7). Los extremos de los hilos del cable presentaban signos evidentes de rotura por tracción, como se muestra en la figura 8.

**Figura 7.** Marcas de pintura negra en cable

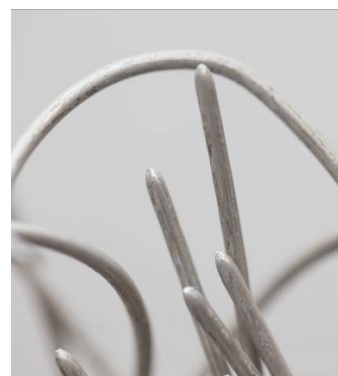
**Figura 8.** Detalle de hilos del cable

Las marcas en el cable y roturas por tracción en los hilos del mismo junto con las marcas en la aeronave indican que el helicóptero volaba ligeramente inclinado hacia delante, en torno a su eje transversal, cuando el cable rozó la parte delantera inferior del fuselaje. Posteriormente impactaron ambas riostras delanteras y el cable fue deslizándose hacia abajo de las mismas, acabando enganchado de la parte delantera del patín derecho hasta que finalmente éste se partió y el helicóptero cayó al embalse.

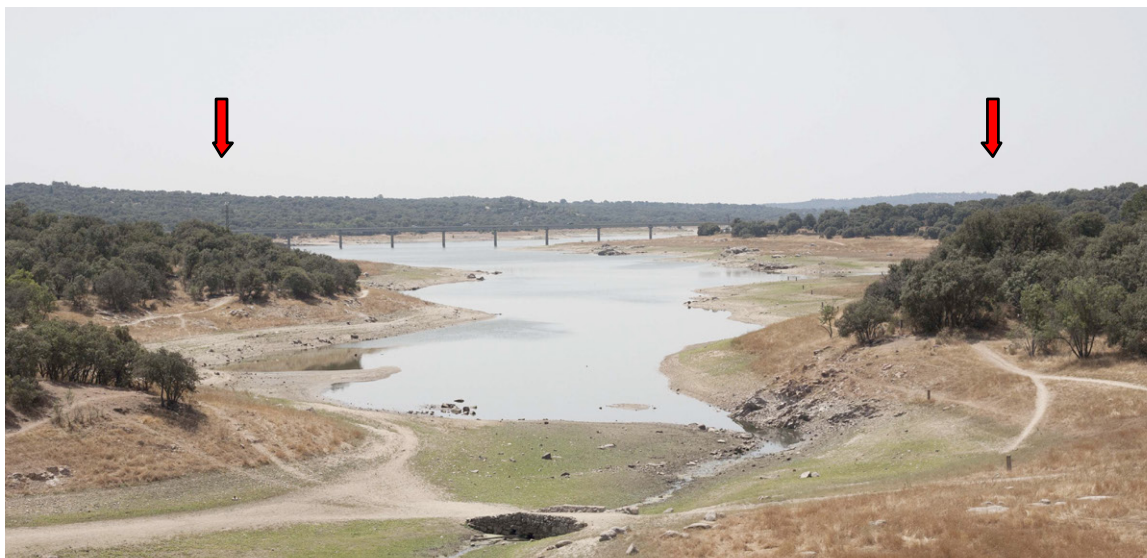
Unos días después del accidente, a la misma hora a la que éste tuvo lugar, se tomó la fotografía que se muestra en la figura 9. La dirección en la que se tomó fue la que se estima que llevaba el helicóptero, acorde a las declaraciones de los testigos.

Se han marcado con flechas la situación de los dos postes del tendido eléctrico. El de la izquierda apenas era visible y el de la derecha quedaba tapado por la vegetación circundante. El cable eléctrico que cruza el embalse no podía verse desde esta situación.

**Figura 9.** Vista desde la presa en el sentido de vuelo que llevaba la aeronave

En la dirección de vuelo del helicóptero a 700 metros de la línea de vuelo se hallaba un puente, como puede verse en la figura 9.

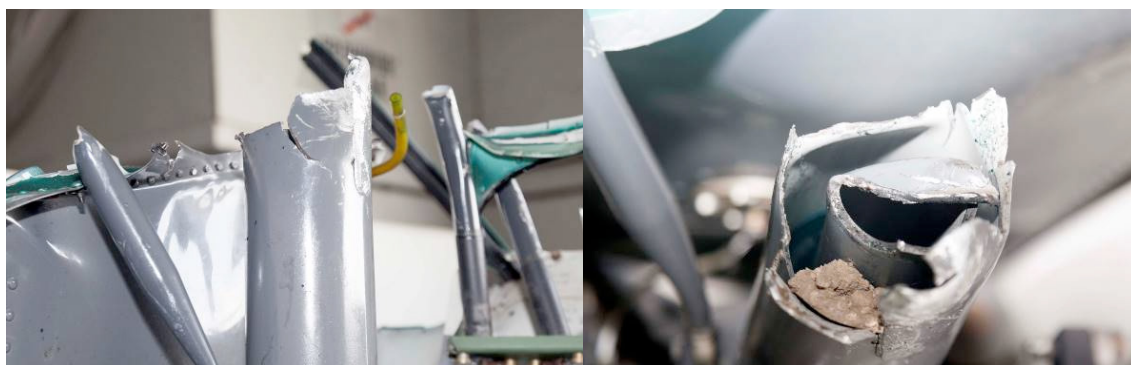
**Figura 10.** Mástil y funda de la transmisión principal

El mástil y funda de la transmisión principal estaban partidos, con una rotura a torsión, y con barro en el interior, como puede verse en la figura 10. La rotura presentaba una punta que es la zona en la que el rotor principal se suelta con respecto a lo que queda de eje de la transmisión principal. El rotor principal, que en esta aeronave gira en sentido antihorario, no se encontró en la zona del accidente, así como la cola del helicóptero.

Las roturas a torsión en el mástil de la transmisión principal indican que se estaba suministrando potencia cuando hubo una parada inesperada y brusca del rotor principal; seguramente esta parada brusca fue a consecuencia de impactar las palas del rotor a alta velocidad con el agua del embalse. El barro en el interior de la funda del mástil evidencia que cuando el helicóptero cayó al fondo del embalse ya estaba partido. Se descarta que la rotura del mástil se ocasionara por la inercia del helicóptero en el impacto con el cable y saliera despedido en ese momento, puesto que no presentaba componente de rotura a flexión.

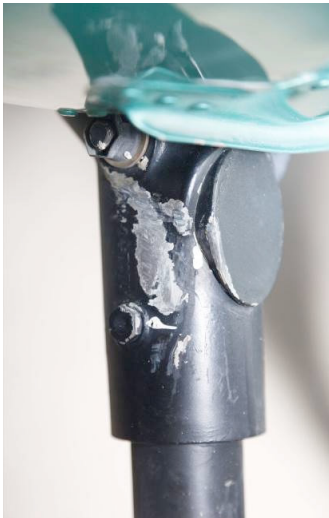
En las riostras delanteras del ensamble del tren de aterrizaje se hallan marcas de un elemento metálico no perteneciente a la aeronave. Se encuentran indicios de ser provenientes de un cable trenzado metálico. En la riostra derecha la intensidad de las marcas disminuye de arriba hacia abajo, como puede verse en la figura 12, mientras que en la riostra izquierda solo había marcas en la parte superior (figura 11).

**Figura 11.** Riostra delantera izquierda

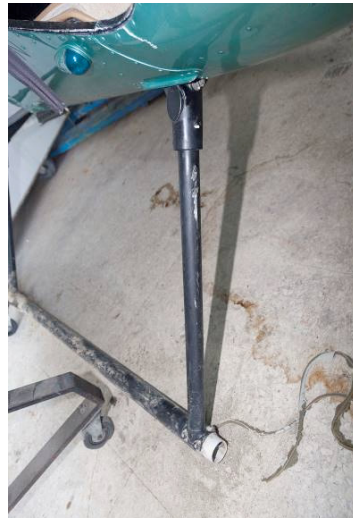
**Figura 12.** Riostra delantera derecha

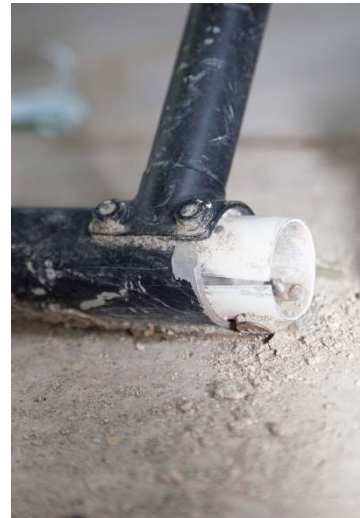
La parte delantera del patín derecho estaba seccionada y no se halló entre los restos de la aeronave. Este modelo de patín lleva alojado un tubo en su interior que se encontró deformado hacia abajo y hacia el interior del mismo, como muestra la figura 13. Dentro de dicho tubo se encontró mucho barro, no solo a la entrada del mismo sino también a más profundidad.

**Figura 13.** Patín derecho

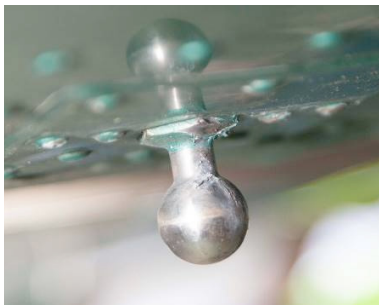
**Figura 14.** Marca en parte inferior del fuselaje

También se encontraron marcas de cable en la parte delantera inferior del fuselaje (figura 14). No se hallaron marcas de descarga eléctrica en ninguna parte de la aeronave.
