## **Informe técnico A-027/2016**

Accidente ocurrido a la aeronave  
Piper PA-36-375, matrícula EC-EBQ,  
el 20 de julio de 2016, junto a la  
carretera A-8053, Km10, del término  
municipal de Isla Mayor (Sevilla)

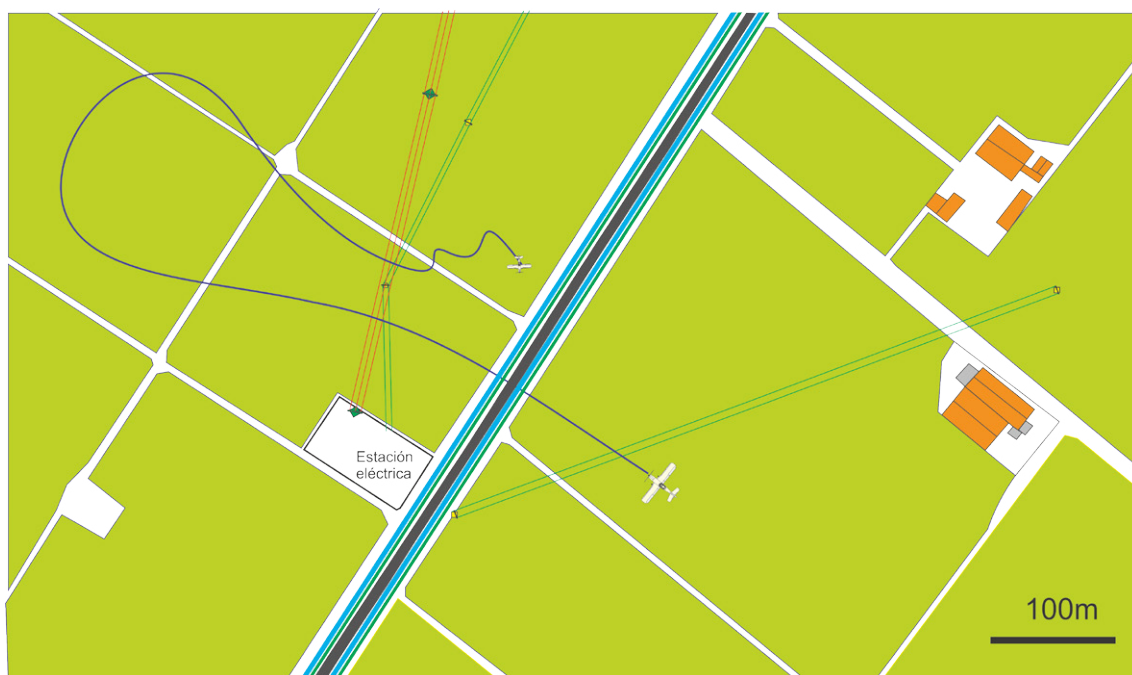
La aeronave, partiendo de la parcela de cereal que estaba tratando, realizó un viraje a la derecha para posicionarse e iniciar la siguiente pasada de lanzamiento de abono sobre la superficie a tratar, cuando se enganchó con el tendido eléctrico (figura 1).

**Figura 1.** Maniobra realizada por la aeronave

pista para cargar de nuevo abono. En el siguiente vuelo, el del accidente, empezó la aplicación de abono en el terreno por la parte de la finca más próxima a la subestación eléctrica (ver figura 1). Había completado la segunda pasada y estaba procediendo para alinearse con la tercera. Cada pasada abarca aproximadamente 20 metros, siguiendo los surcos que dejan los tractores. Inició un viraje por la izquierda para posterior viraje por la derecha y alinearse con el terreno para realizar la siguiente pasada.

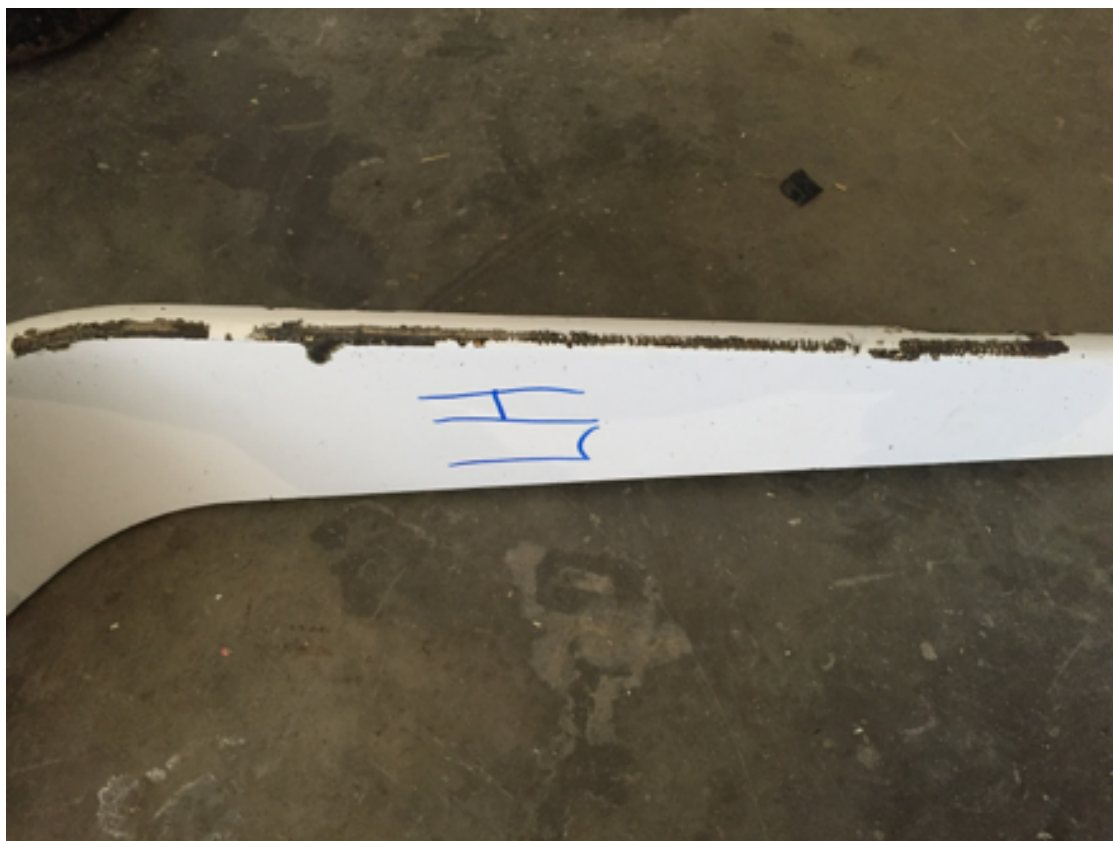
Por las marcas dejadas por el tendido eléctrico en la pata izquierda del tren principal (figura 2) se puede deducir que el avión se enganchó inicialmente con dicha pata. La aeronave continuó con su avance y terminó rompiendo el cable eléctrico. Al romperse el cable seccionó una parte del borde de ataque del semiala izquierda lo que provocó una diferencia de sustentación entre ambas semialas y llevó a la aeronave a precipitarse contra el terreno.

**Figura 2.** Marcas dejadas por los cables en la pata izquierda del tren de aterrizaje

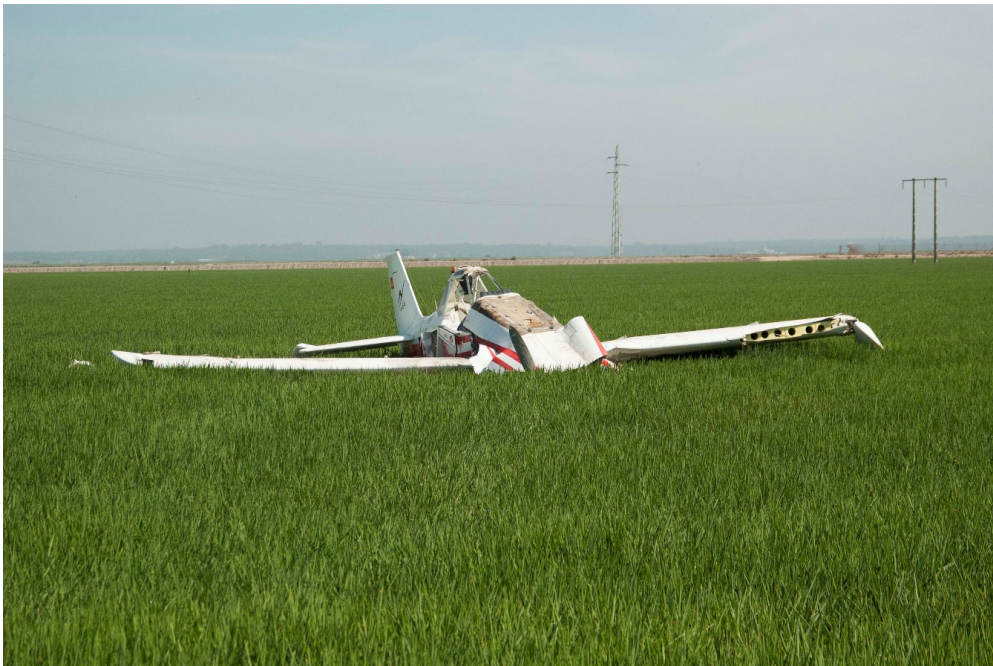
En su impacto contra el terreno la aeronave perdió el tren de aterrizaje derecho, mientras que el izquierdo quedó doblado bajo la aeronave.

La semi ala derecha había perdido el alerón que se encontraba junto a la punta del mismo plano. La semi ala izquierda tenía parte del borde de ataque seccionado así como parte de la punta del ala, aunque el alerón y el flap se encontraban unidos al resto de la semiala. La bancada del motor estaba rota y la hélice estaba clavada en el terreno.

El empenaje de cola estaba intacto. No tenía daños o marcas debidas a impacto apreciables. El estabilizador vertical y el timón de dirección se encontraban en sus posiciones y podían moverse libremente.

**Figura 3.** Aeronave tras el impacto
