**COMISIÓN DE  
INVESTIGACIÓN  
DE ACCIDENTES  
E INCIDENTES DE  
AVIACIÓN CIVIL**

## **Informe técnico IN-029/2016**

Incidente ocurrido a las aeronaves Airbus A-320, matrícula EC-LRE (operada por Vueling) y Airbus A-321, matrícula HB-ION (operada por Swiss), en las proximidades del punto NITBA del TMA de Barcelona (LECB), el 25 de julio de 2016.

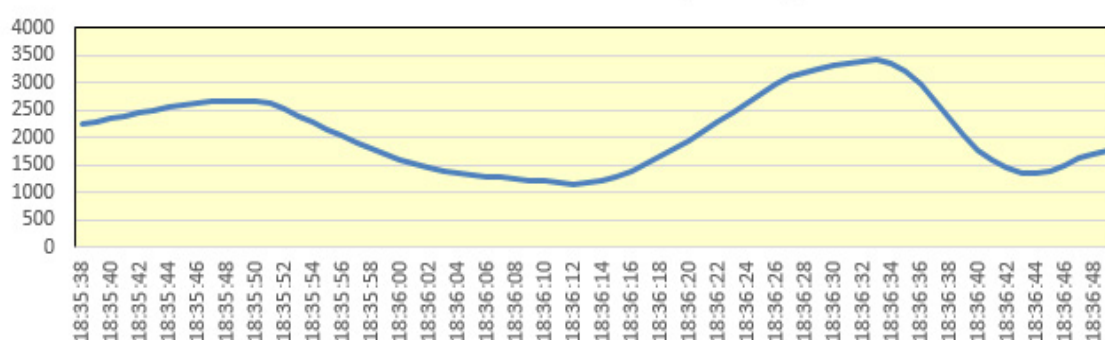
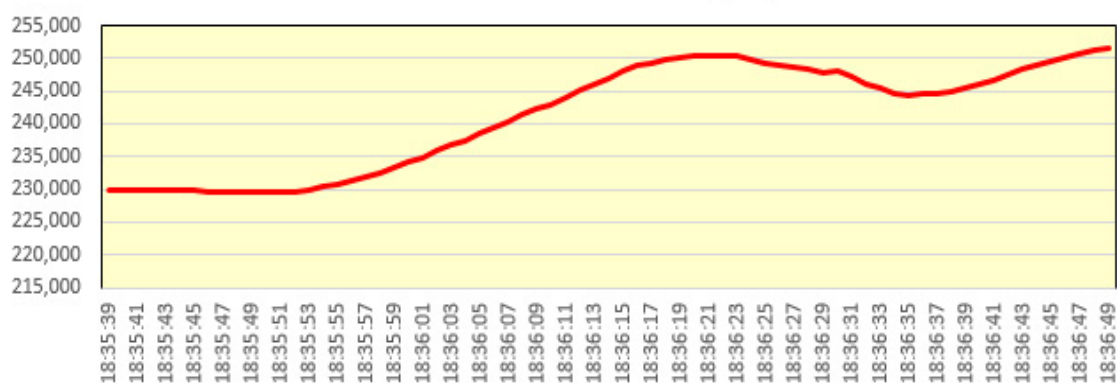
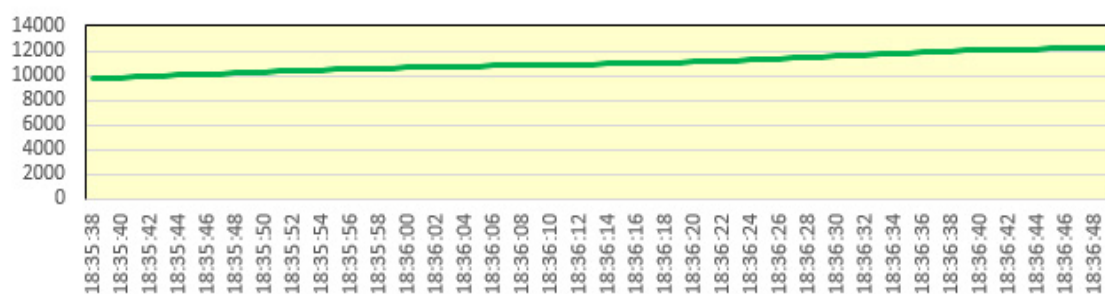
### 1.11.2 Análisis de datos VLG6502.

La aeronave VLG6502 mantuvo 220 kt hasta una altitud de 3000 pies. Posteriormente aceleró hasta 250 kt, volando esta velocidad hasta que alcanzó 6000 pies. Con esta velocidad obtuvo un régimen ascensional superior a 2500 pies por minuto.

A las 18:34:30 horas, a través de 6000 pies, la velocidad se reduce a 230 kt. Esta reducción de velocidad le facilita incrementos del régimen de ascenso superiores a 4000 pies por minuto, estabilizándose en valores de alrededor de 3200 pies por minuto.

A las 18:35:42 horas, se activó la alerta TA. El tráfico se encontraba en ascenso a través de 9900 pies de altitud con 230 kt y un régimen ascensional de 2500 pies por minuto.

A las 18:36:18 horas, se activó la alerta RA "CLIMB", requiriendo a la tripulación que incrementase el ascenso. La aeronave volaba a través de 11100 pies, con 250 kt y 1900 ft/min

La tripulación desconectó el piloto automático e incrementó el régimen de ascenso a 3400 ft/min manteniendo 250 kt. La alerta RA estuvo activa durante 16 segundos.

La alerta TA continuó activa hasta las 18:36:42 horas, es decir, 8 segundos más.

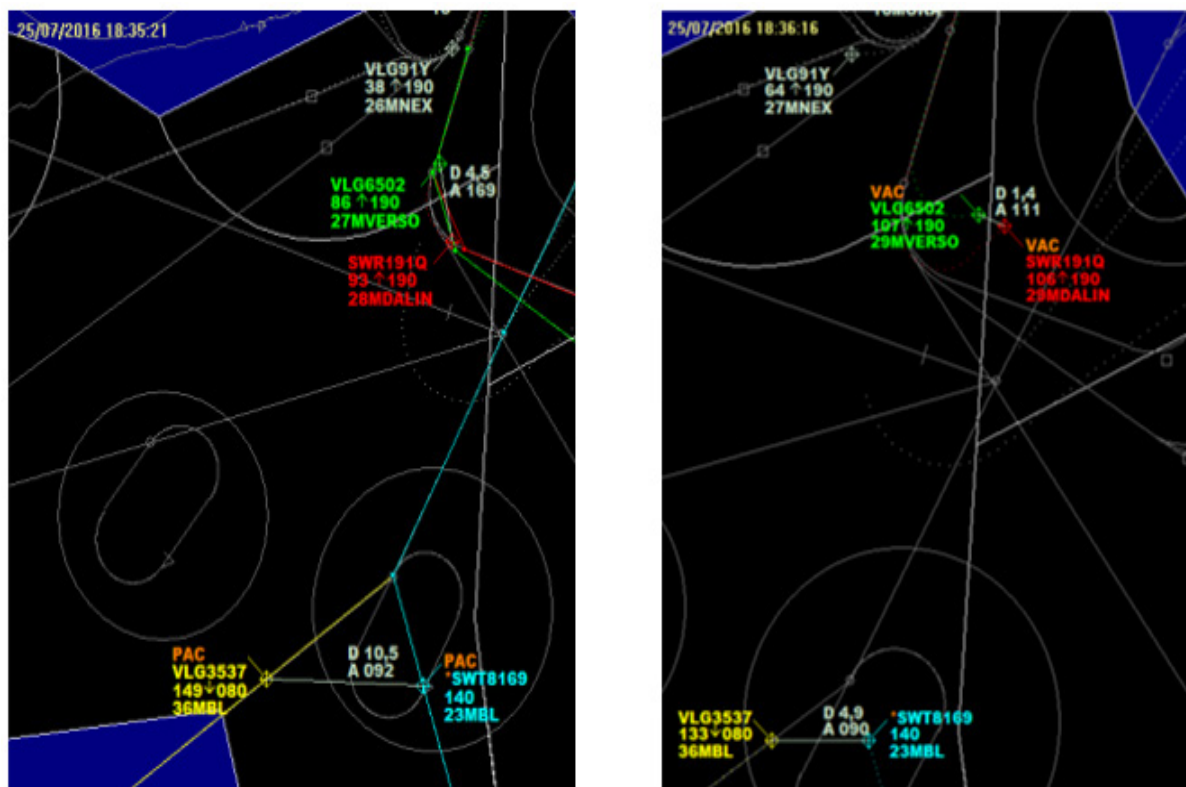
En el tiempo 18:36:16 horas, se activó una alerta VAC sobre los dos tráficos. La distancia horizontal entre ellos se había reducido a 1,4 NM y la vertical a 100 pies. Ambos tráficos se encontraban por encima del nivel FL105.

Con objeto de no producir falsas alertas la función del sistema STCA estaba inhibida por debajo de nivel de vuelo FL105 en el TMA de Barcelona.
