**COMISIÓN DE  
INVESTIGACIÓN  
DE ACCIDENTES  
E INCIDENTES DE  
AVIACIÓN CIVIL**

## **Informe técnico A-030/2016**

Accidente ocurrido el día  
8 de agosto de 2016, a la aeronave  
PIPER PA-34-220T, matrícula EC-EPX,  
en el paraje finca del Virrey  
en la localidad de Inca (Illes Balears)

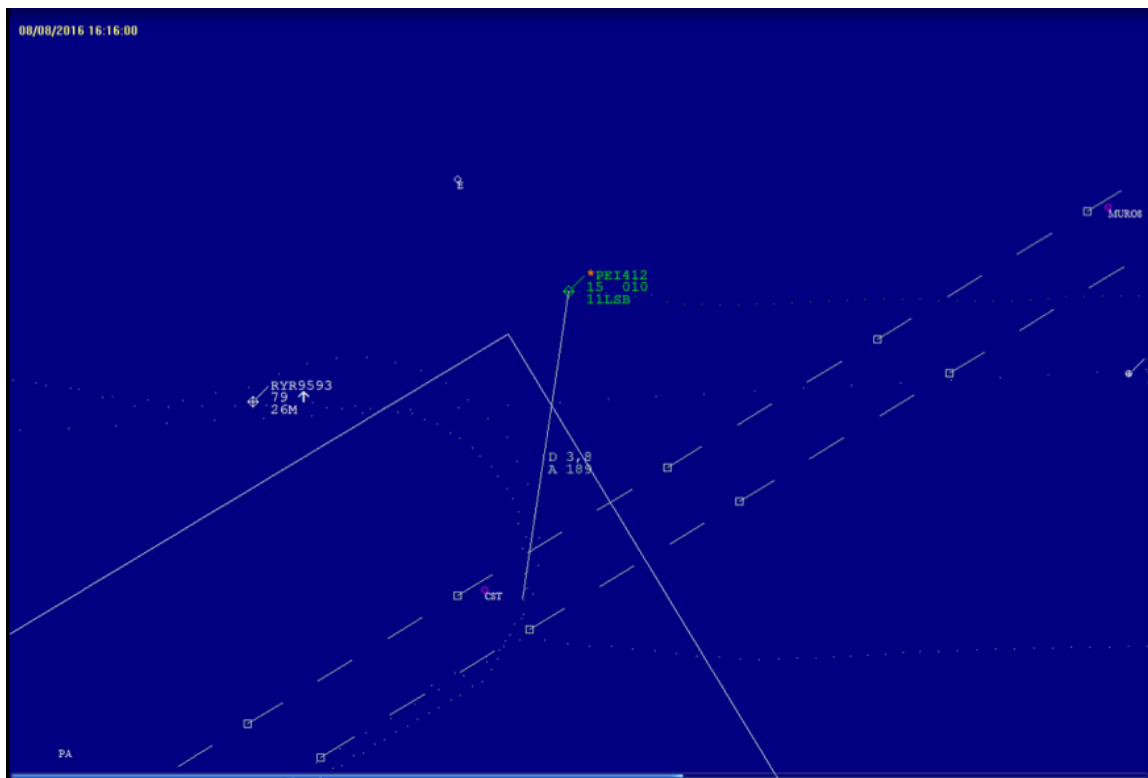
**Ilustración 2.** Posición de la aeronave a las 18:16:00

A partir de ese instante la aeronave, aunque mantiene su altitud, experimenta un descenso de velocidad respecto al terreno. A las 18:16, su velocidad respecto al terreno es 110 nudos; es decir, la aeronave ha decelerado 50 nudos en apenas 42 segundos.

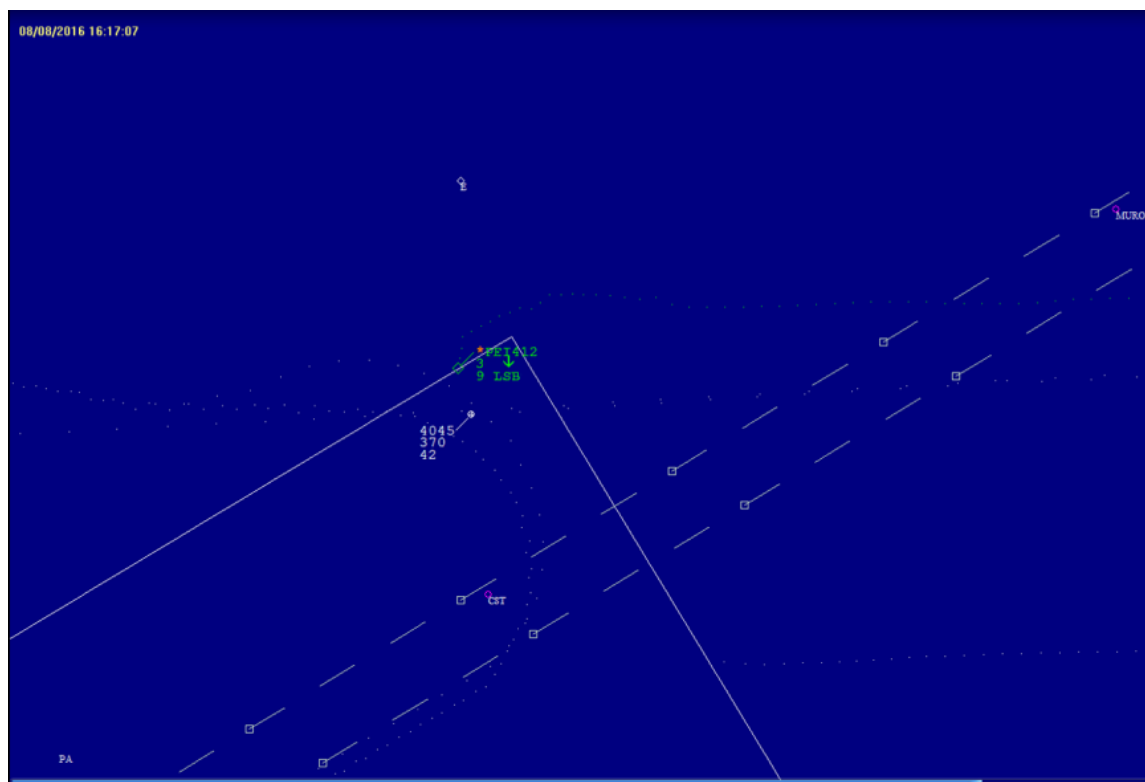
**Ilustración 3.** Posición de la aeronave a las 18:17:07

Desde ese momento se observa que la aeronave no es capaz de mantener su altitud y que la velocidad respecto al terreno continúa disminuyendo. La traza radar se pierde a las 18:17 cuando la aeronave se encuentra a 300 ft y conserva una velocidad con respecto al terreno de 90 nudos. En aproximadamente un minuto, la aeronave ha experimentado un descenso de 1200 ft.

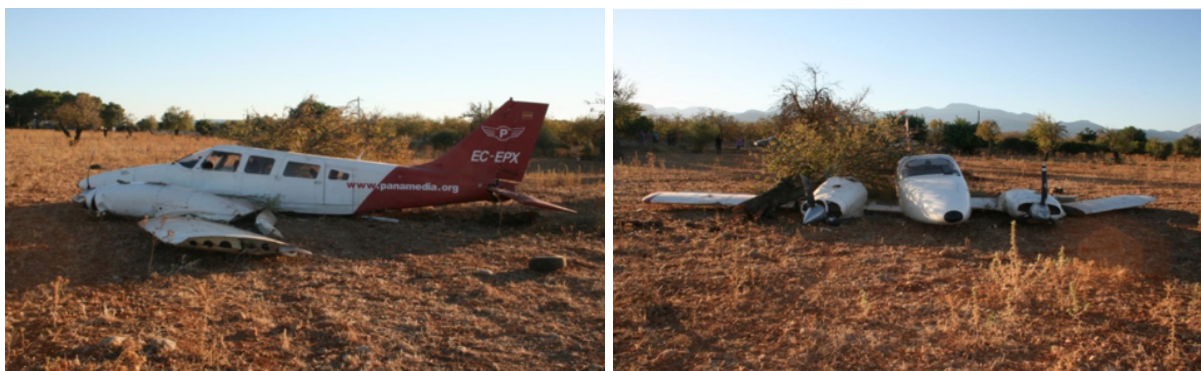
**Ilustración 5.** Restos de la aeronave accidentada

Durante la toma fuera de campo el tren de aterrizaje se desprendió y la aeronave continuó arrastrándose por el terreno hasta que frenó al incrustarse el motor derecho en un árbol.

El fuselaje y los planos se deformaron por el impacto y la aeronave quedó totalmente destruida.

Los depósitos de combustible de ambos planos mantuvieron su integridad y no se rompieron durante la toma fuera de campo. Las válvulas de drenaje tampoco se dañaron.

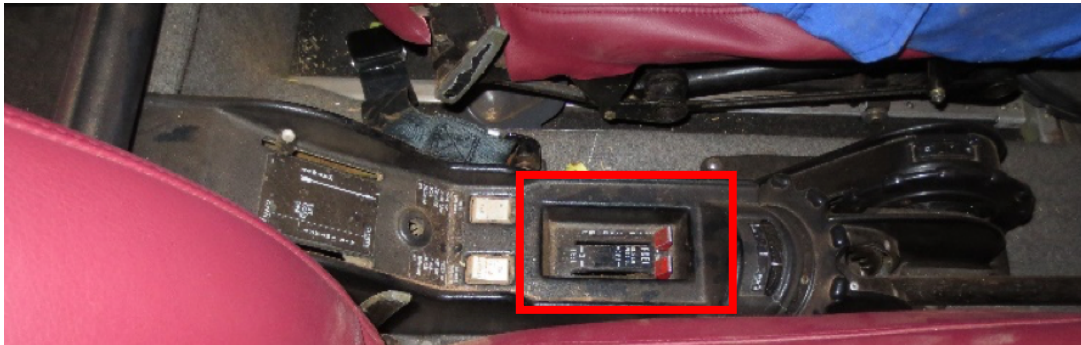
**Ilustración 6.** Detalle de las selectoras de combustible del avión

El piloto fue preguntado si chequeó la posición de la selectora cuando se paró el motor derecho e indicó que estaba en la posición correcta. En este modelo, a diferencia de otras aeronaves, no hay un pin de seguridad en las selectoras de combustible que evite el apagado accidental de los motores. En la siguiente fotografía se observa en detalle las selectoras de combustible del avión:

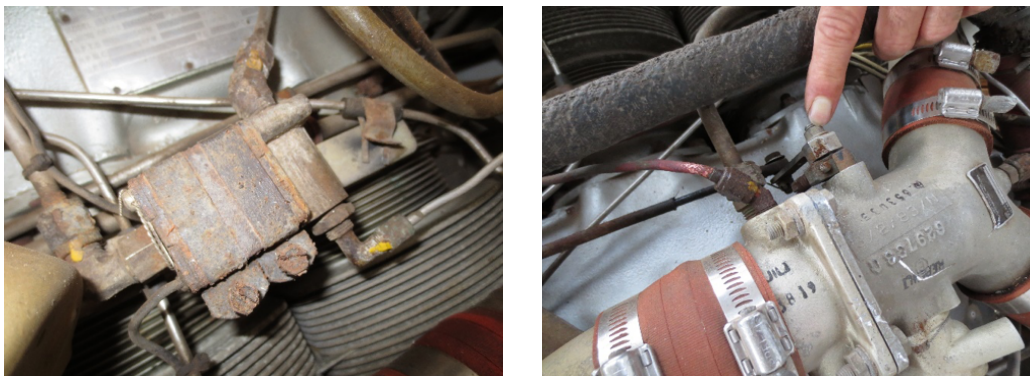
**Ilustración 9.** Muestras de oxidación en diversas partes del motor

Al descapotar el motor derecho se observó que había oxidación exterior en ciertas partes del motor:

En la revisión de los motores, con posterioridad al accidente, se detectaron deficiencias en el mantenimiento de los motores; sin embargo, éstas no son suficientes para causar la parada del motor.

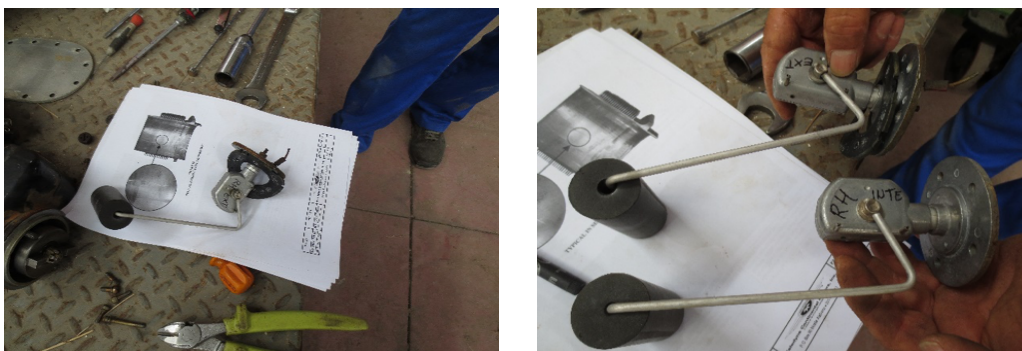
**Ilustración 10.** Estado de los aforadores del depósito

- 6.- Por último, se desmontaron los aforadores del depósito derecho con el fin de evaluar en las instalaciones de SENASA en Salamanca su correcto funcionamiento. Se observó que uno de los aforadores, el situado en el depósito exterior, tenía una holgura considerable y podría haber dado una indicación de combustible errónea.
