## **Informe técnico A-031/2016**

Accidente ocurrido el día 10 de agosto de 2016, a la aeronave PZL W-3AS, matrícula SP-SUC, operada por Hispánica de Aviación, en Pico del Cabrito en el término municipal de Villa del Mazo, isla de La Palma (Santa Cruz de Tenerife)

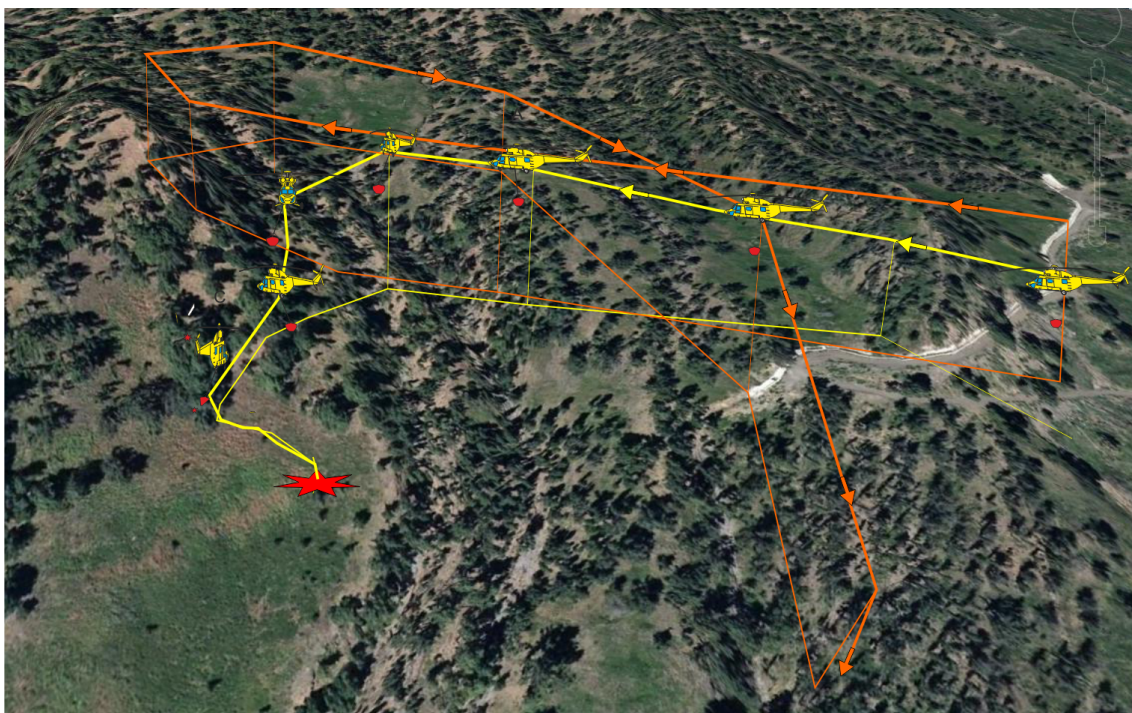
En la imagen siguiente se ha representado, en color rojo, la penúltima trayectoria del helicóptero antes del accidente y, en color amarillo, la última trayectoria:

**Ilustración 1.** Penúltima y última trayectorias del helicóptero accidentado

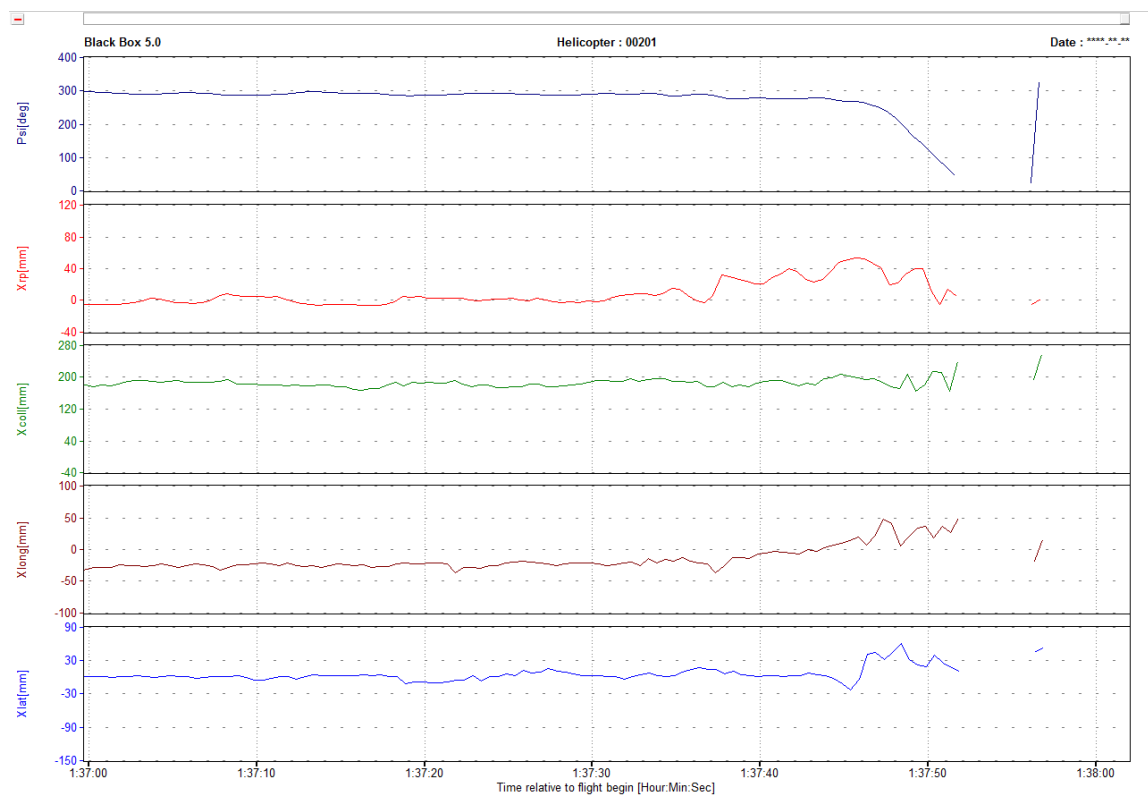
**Ilustración 3.** Representación de la actuación de los mandos

Se observa, en el tiempo de vuelo 1:37:43, que el helicóptero comienza a virar a la izquierda. El viraje continúa hasta el momento del impacto que debió producirse 9 segundos después, en el tiempo de vuelo 1:37:52.

Se observa que el piloto reacciona compensando el viraje a la izquierda con el pedal derecho<sup>3</sup> en los primeros instantes. Posteriormente, en el tiempo de vuelo 1:37:46, el movimiento del pedal derecho presenta oscilaciones debido a que el piloto debió haber perdido el control del helicóptero.

Al mismo tiempo, el piloto movió el paso del cíclico hacia atrás<sup>4</sup> con lo cual disminuyó la velocidad, y hacia la derecha<sup>5</sup> para compensar el viraje. Posteriormente se observa que el movimiento del paso del cíclico presenta oscilaciones erráticas.

Simultáneamente, se observa que el piloto subió el mando del paso del colectivo<sup>6</sup> incrementando la potencia. Posteriormente, el paso del cíclico también presenta grandes oscilaciones.

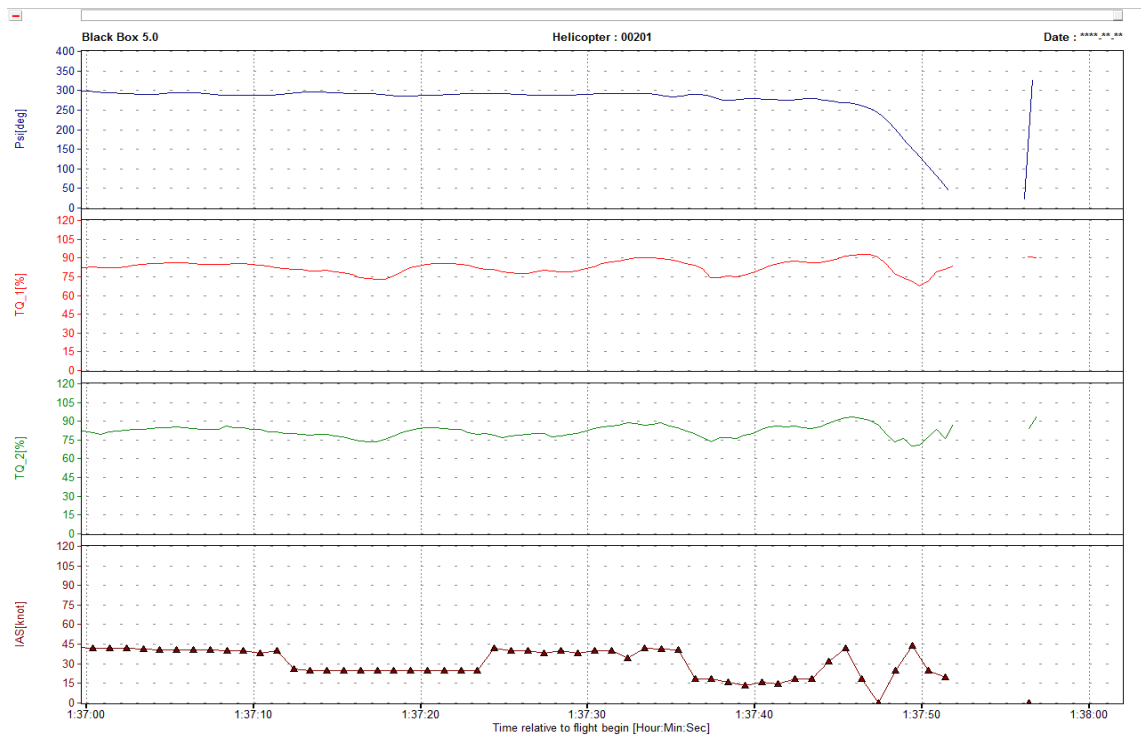
**Ilustración 4.** Representación de la potencia y de la velocidad

En la gráfica se observa que tras subir el paso del colectivo la potencia en ambos motores se incrementa. Posteriormente, en el tiempo de vuelo 1:37:46, la potencia en ambos motores presenta oscilaciones.

La velocidad indicada en el tiempo de vuelo 1:37:43 son aproximadamente 15 nudos. En los primeros instantes se observa un incremento de la velocidad indicada y posteriormente también se muestran oscilaciones.

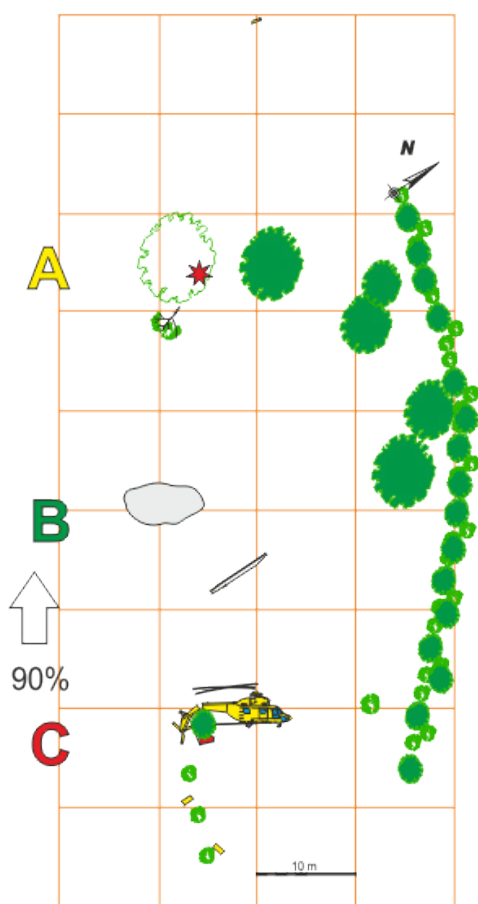
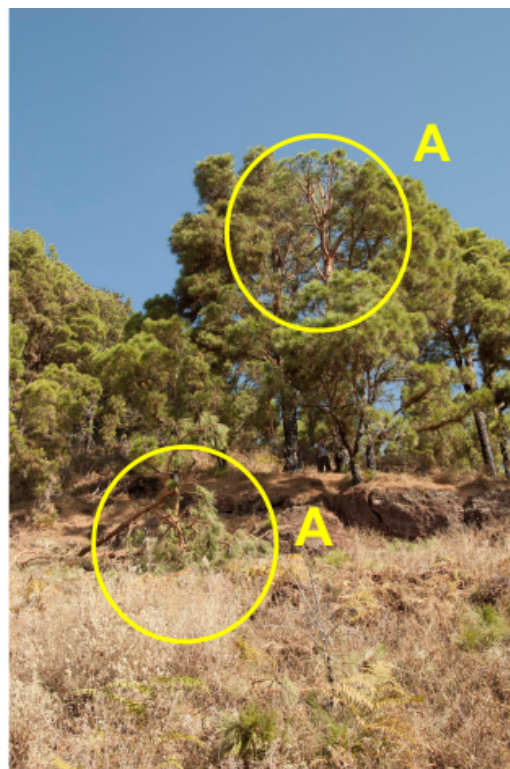
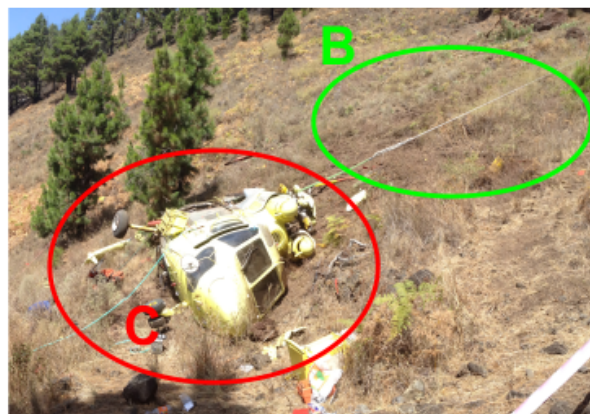
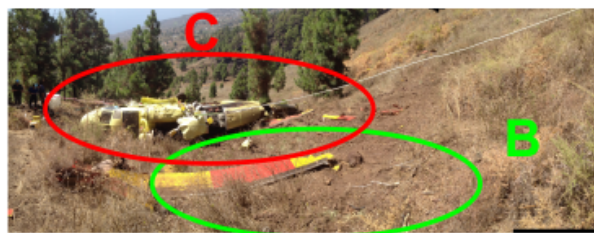
**Ilustración 5.** Croquis de los restos de la aeronave

El helicóptero quedó tumbado y apoyado en su costado izquierdo.

En la parte inferior, denominada C, el helicóptero tumbado sobre su costado izquierdo presentaba la cabeza del rotor principal golpeada y parte de las tres palas estaban desprendidas desde su encastre, la mayor parte de la cuarta pala se encontraba a media distancia entre los árboles golpeados. El cono de cola, cortado por una zona cercana a su encastre con el fuselaje, se encontraba sujeto a éste por

los cables de control de movimiento del rotor de cola. La cabeza del rotor de cola se encontraba sujeta a su eje si bien de las tres palas dos estaban seccionadas desde su encastre. En esta cabeza se encontraban restos de madera en los tornillos debido a que golpeó el árbol mientras estaba virando.
