## **Informe técnico A-034/2016**

Accidente ocurrido el día 27 de agosto de 2016, a la aeronave Schleicher ASW-20, matrícula D-2683, en el aeródromo de Villacastín, Segovia

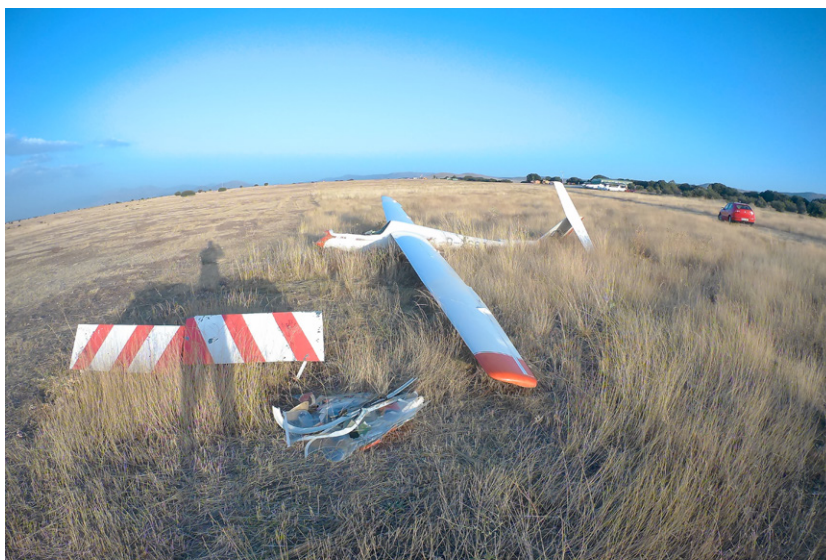
**Fotografía 1.** Posición y estado del velero después del impacto

Poco después de elevarse, el velero se inclinó lateralmente con un ángulo elevado a la derecha e inició a continuación una caída hasta el suelo. El impacto directo se produjo en el morro del avión y afectó severamente al piloto, que sufrió heridas y contusiones graves en las extremidades inferiores.

El avión ASW-20 sufrió grandes roturas, deformaciones y grietas que hacen considerarlo como destruido. El cable de remolque se halló suelto del velero pero sin rotura.

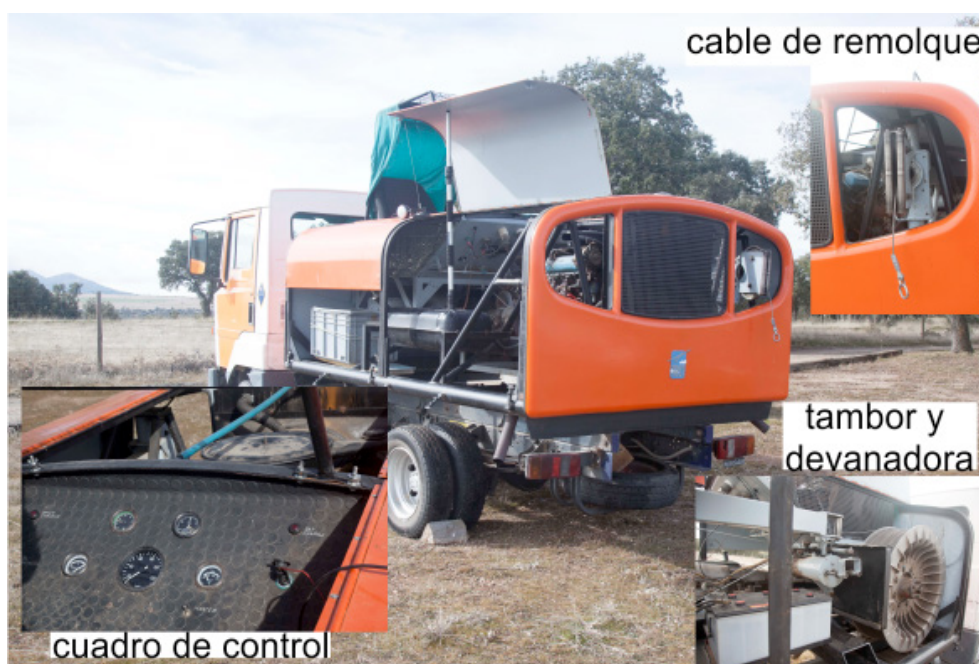
**Fotografía 2.** Torno Tost BB280 de remolque de veleros

- Se ha comprobado el buen estado y respuesta del torno de remolque involucrado en la tarea del vuelo del evento.
- Las condiciones físicas y dimensiones de la pista no presentaban ningún tipo de limitaciones o dificultades para la operación.

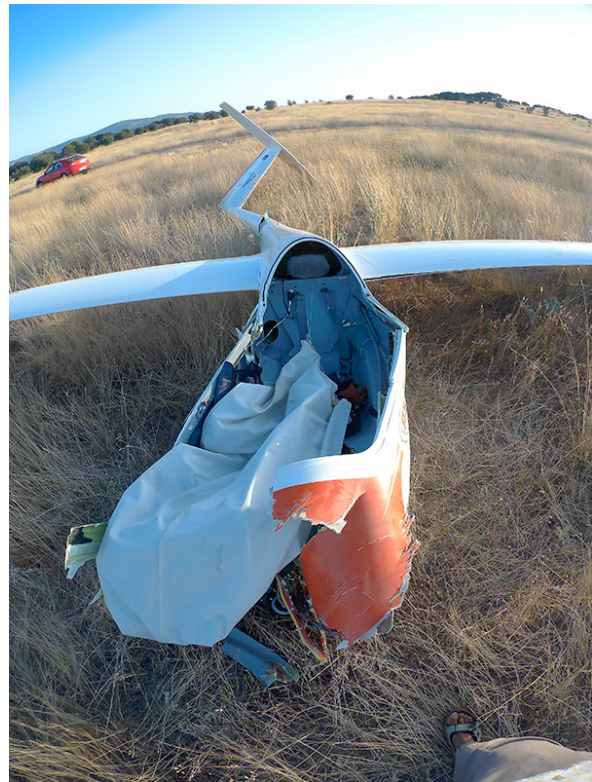
El velero sufrió la rotura de la parte anterior del fuselaje y cabina por el impacto directo contra el suelo y la rotura del fuselaje trasero.

Los planos presentan grietas a lo largo del borde de ataque y varias arrugas a lo largo de su envergadura.

En el impacto se rompió el fuselaje en su parte trasera, ambos planos presentaban grietas en el borde de ataque y arrugas a lo largo de su envergadura. La mayor parte de la energía del impacto fue absorbida por el morro y la cabina, que mostraban la mayor deformación.

**Fotografía 3.** Daños en el velero
