## **Informe técnico A-045/2016**

Accidente ocurrido a la aeronave  
VELOCITY 173RG, matrícula  
PH-FUT, el 27 de diciembre de  
2016, en Santa Cruz de Tenerife  
(España)

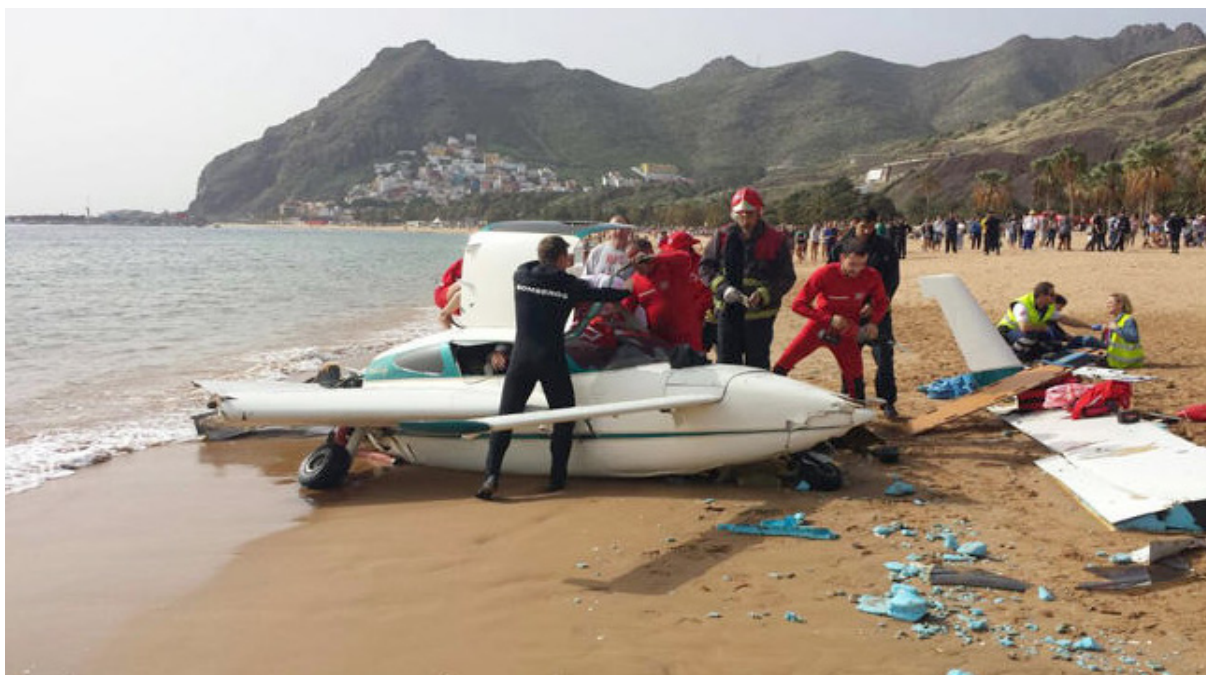
Figura 4. Aeronave tras el accidente

De acuerdo con la declaración del piloto, se vio obligado a tomar en el agua debido a la presencia de personas en la playa. La toma se hizo de tal forma que primero se introdujo el plano izquierdo en el agua, con lo que la aeronave rotó en sentido antihorario y continuó desplazándose hasta detenerse completamente en la orilla.

En la Figura 4 se observa la posición final de la aeronave.

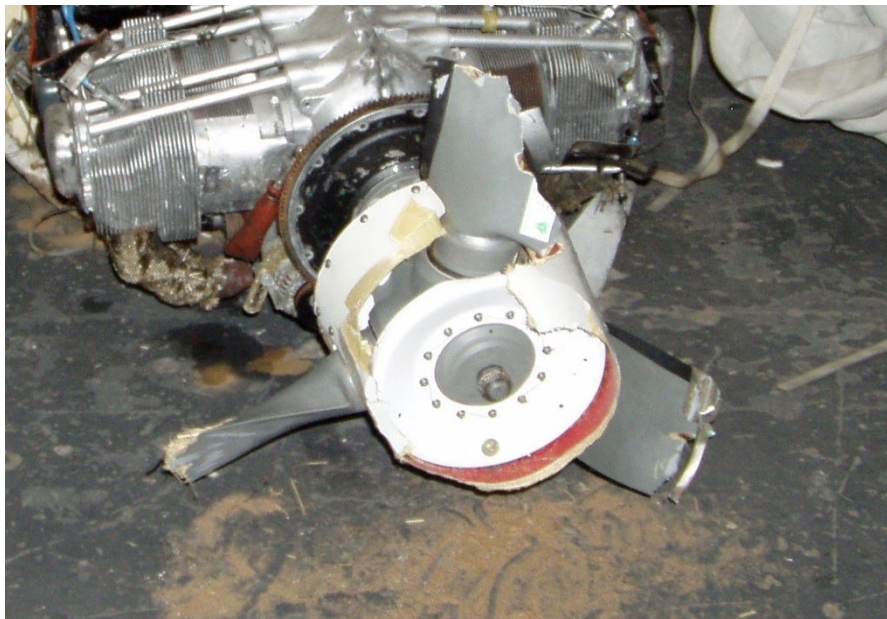
Figura 5. Palas de la hélice

Se observó que las 3 palas de la hélice estaban fracturadas, tal y como refleja la Figura 5.

Dos de las palas fracturadas habían sufrido daños y rozaduras en sus bordes de ataque, lo que indica que se rompieron al impactar contra el terreno en el aterrizaje.

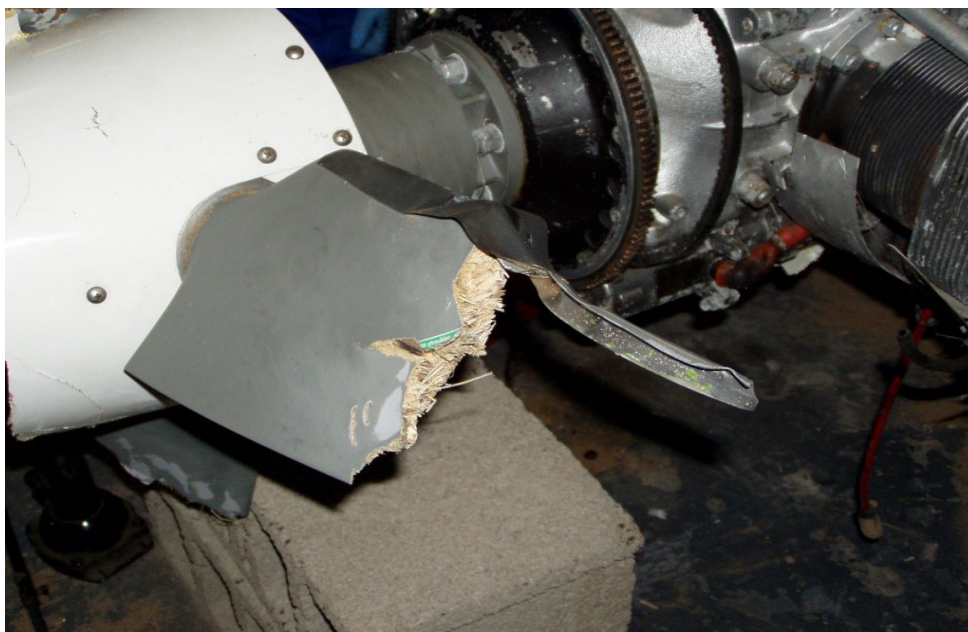
Figura 6. Pala rota a flexión

La otra pala presentaba una fractura perpendicular a su línea longitudinal, y conservaba parte de la banda metálica de protección del borde de ataque, tal y como se ve en la Figura 6.

No sabe a qué pudo ser debida la vibración inicial. Indicó que la vibración posterior, mucho más fuerte, fue por alguna pieza que se soltó del motor y rompió una de las palas de la hélice. En las fotos se ha visto posteriormente que el cono de la hélice había sido arrancado. Señaló que las demás palas de la hélice debieron romperse en el aterrizaje.

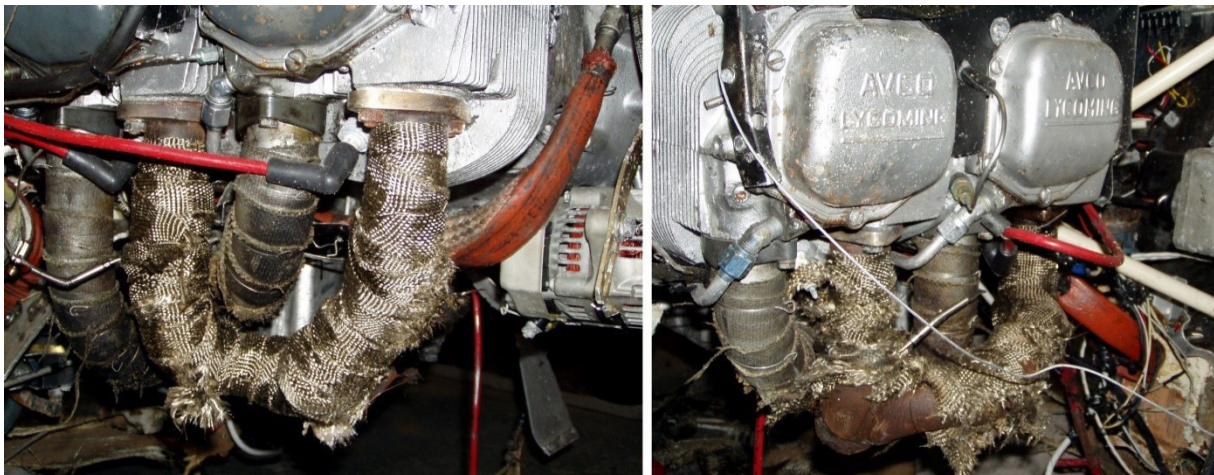
Figura 7. Colectores de admisión y escape de los cilindros

Se comprobó que había quemaduras y partes derretidas en el capó y en los mazos de cables eléctricos situados dentro del compartimento del motor.

Las tuberías de admisión y escape de los cilindros estaban forradas con cinta térmica sujeta con alambre, tal y como se aprecia en la Figura 7. Dicha modificación fue hecha para evitar que se quemara el capó en su parte interior debido al calentamiento de dichas tuberías.

Respecto a la rotura del colector de escape derecho, el haberlo forrado con cinta térmica debió contribuir al aumentar su temperatura. Asimismo, la cinta influye en la acumulación y conservación de la humedad, por lo que contribuye a la corrosión de las partes con las que está en contacto. De igual modo, al estar los tubos forrados, esto pudo igualmente impedir la detección de posibles grietas y roturas en inspecciones visuales.

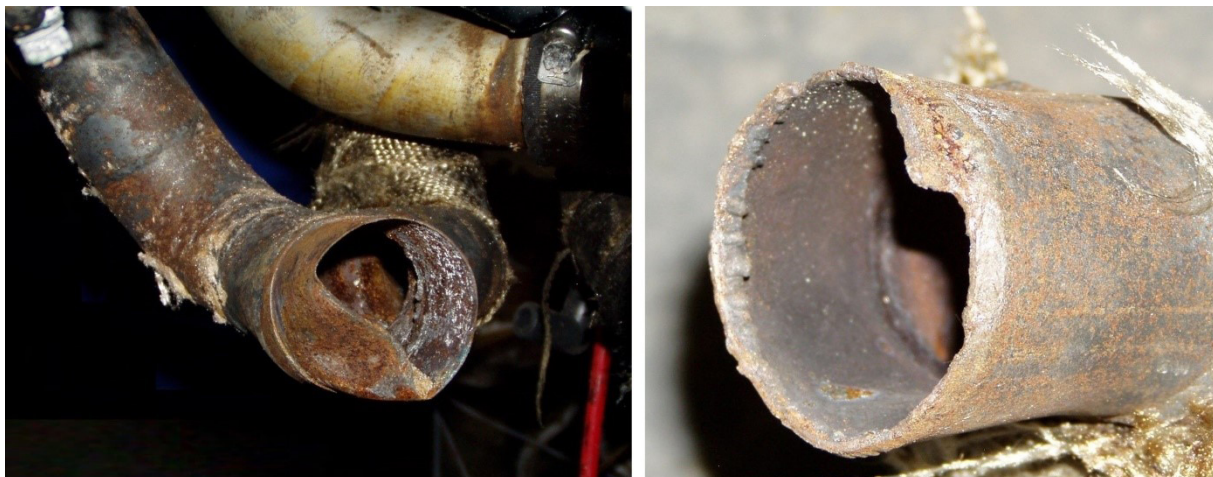
Figura 8. Colectores de escape izquierdo y derecho

De acuerdo con la información proporcionada, el propietario había modificado el sistema de escape original, eliminando el silenciador del mismo y uniendo a cada uno de los dos colectores de escape sendos tubos metálicos para salida de los gases, sujetos mediante abrazaderas. No pudo localizarse ninguno de los dos tubos de prolongación instalados, ya que se habían perdido en el accidente. El colector izquierdo estaba entero y se encontraba deformado en su abertura, probablemente por el impacto sufrido en el aterrizaje. Del colector derecho faltaba un tramo que se había roto en una zona de soldadura, tal y como puede verse en la Figura 8.

Al examinar el colector derecho se observaron diferentes colores en la zona de rotura, lo que indica que ésta fue progresiva por el desgaste del material, y no se produjo de forma repentina por el impacto en el momento del accidente

Es probable que las pequeñas vibraciones advertidas inicialmente se debieran a que al romperse el colector de escape derecho, el tramo final de dicho colector junto con el tubo unido al mismo mediante una abrazadera, quedaran inicialmente sujetos

únicamente por la cinta térmica que los cubría. Una vez que se rompió la cinta se separó el conjunto, golpeando y rompiendo una de las palas de la hélice. Comenzaron a producirse las vibraciones mucho más fuertes tal y como indicó el piloto así como el olor a quemado, ya que los gases procedentes de la combustión de dos de los cilindros empezaron a acumularse en el compartimento del motor.

Se comprobó al examinar la zona fracturada que había diferentes colores en la misma, lo que indica un desgaste gradual del material al que contribuyó la cinta.

Asimismo, según la información proporcionada, no se aseguró el último tramo de los tubos instalados tal y como recomienda el fabricante del kit, para evitar que en caso de rotura se produzca un impacto de los mismos contra la hélice.

- Se considera como causa probable del accidente la pérdida de control de la aeronave al realizar el aterrizaje de emergencia tras la rotura del colector de escape derecho, el cual golpeó y rompió una de las palas de la hélice en vuelo. Como factores contribuyentes a dicha rotura hay que tener en cuenta la modificación del sistema de escape de gases de la aeronave, al haber

forrado con cinta térmica los colectores, así como probablemente el mal estado en que se encontraban éstos al ser adquirida la aeronave, y el no haber seguido las recomendaciones del fabricante en lo relativo a la sujeción del escape.
