## **Informe técnico A-046/2016**

Accidente ocurrido el día 28  
de diciembre de 2016, a la aeronave  
Piper PA-28RT-201T, matrícula EC-EGX,  
en el aeropuerto de Burgos (Burgos)

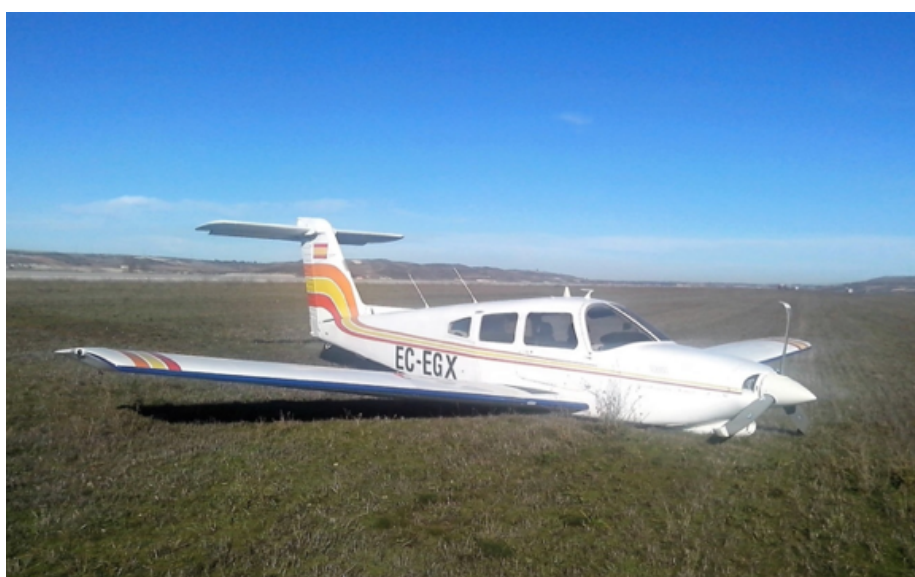
**Fotografía 1.** Aeronave accidentada tras su retirada de la pista

La aeronave apenas sufrió daños salvo los producidos en la hélice y en la parte inferior del fuselaje.

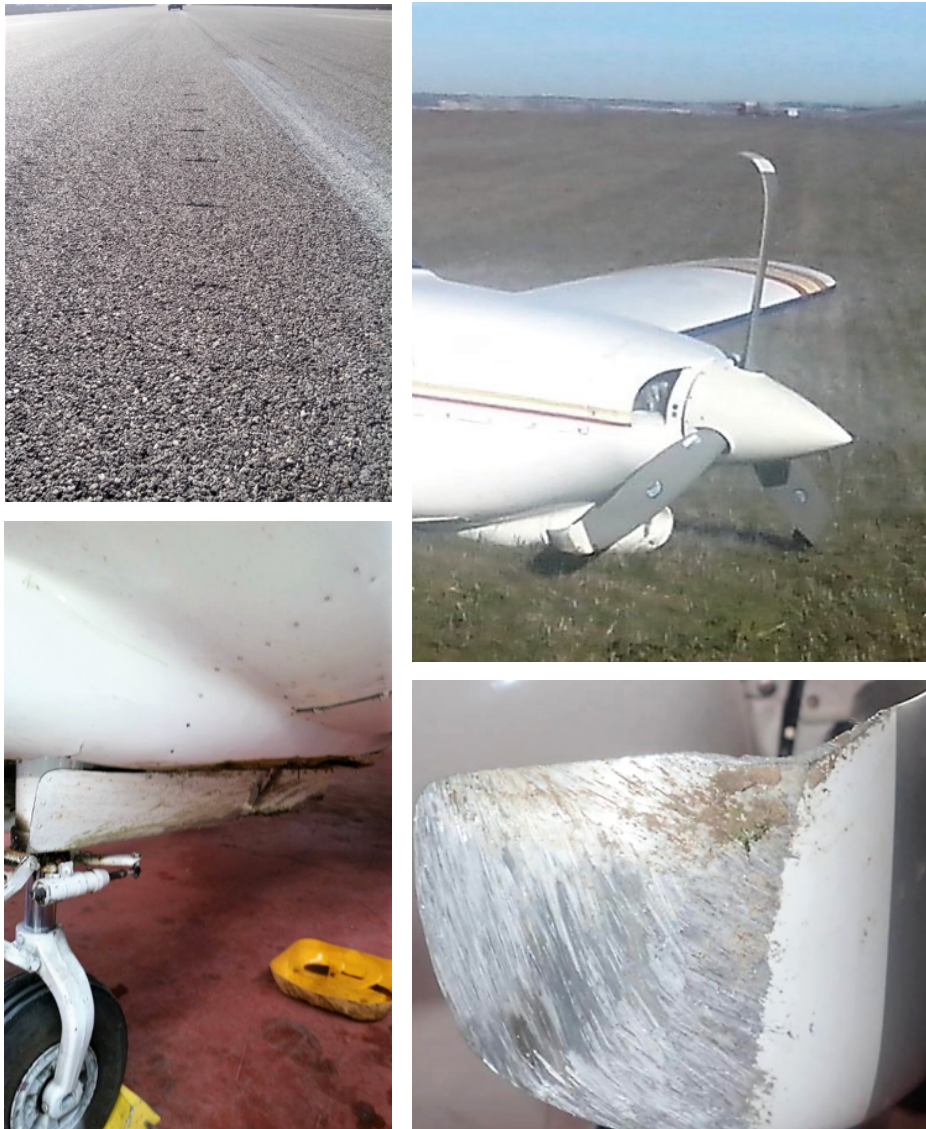
Al aterrizar sin desplegar el tren de aterrizaje, el fuselaje entró en contacto con el asfalto de la pista impactando la hélice contra la misma y produciéndose la parada inmediata del motor. A lo largo de la pista 22, por la que tomó tierra la aeronave, se encontraron huellas discontinúas a intervalos de igual longitud entre las mismas de escasa profundidad, según muestra la Fotografía 2.

Arriba Izquierda **Fotografía 2.** Huellas en pista 22

Abajo Izquierda **Fotografía 3.** Daños en compuerta de tren de morro

Arriba Derecha **Fotografía 4.** Daños generales en Hélice

- La hélice resultó dañada con deformaciones en sus tres palas según la Fotografía 4, detalle Fotografía 5.
- Daños en la parte inferior delantera del fuselaje: arañada. Fibra de los capós dañada.
- Compuertas del tren de morro: hundidas y deformadas en su parte delantera. Erosionadas en su parte trasera. Fotografías 3 y 6.

Se comprobó que las compuertas del tren de morro estaban deformadas impidiendo su apertura y por tanto la extensión del tren. El daño sufrido en la parte posterior de la zona inferior del fuselaje es mayor que el apreciado en la parte delantera de las compuertas.

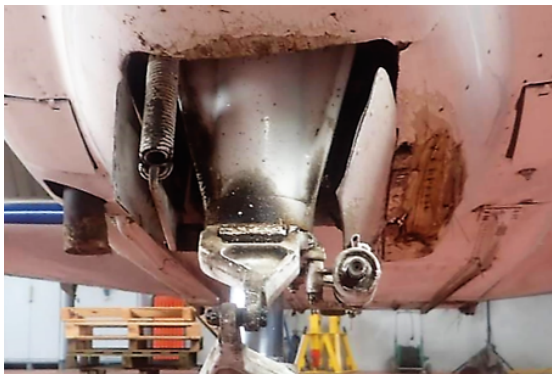
**Fotografía 6.** Compuertas del tren de morro

No se encontraron restos ni huellas de ningún objeto identificable, ni de aves, sobre la aeronave. Las deformaciones apreciadas en la parte inferior del fuselaje y en particular en las compuertas del tren de morro que sufrió más daños no permiten identificar una zona focalizada de posible impacto, más bien muestra una zona erosionada y deformada longitudinalmente según la dirección de la marcha, bien durante el aterrizaje o bien durante el remolcado sobre la pista, especialmente en la parte trasera del avión.

Los componentes mecánicos de las compuertas del tren de morro salvo los desajustes propios del impacto y las deformaciones producidas por el aterrizaje sin tren, no presentaban daños o falta de funcionalidad apreciable por lo que no cabe suponer que la no apertura de las compuertas se viera influida por estos mecanismos.

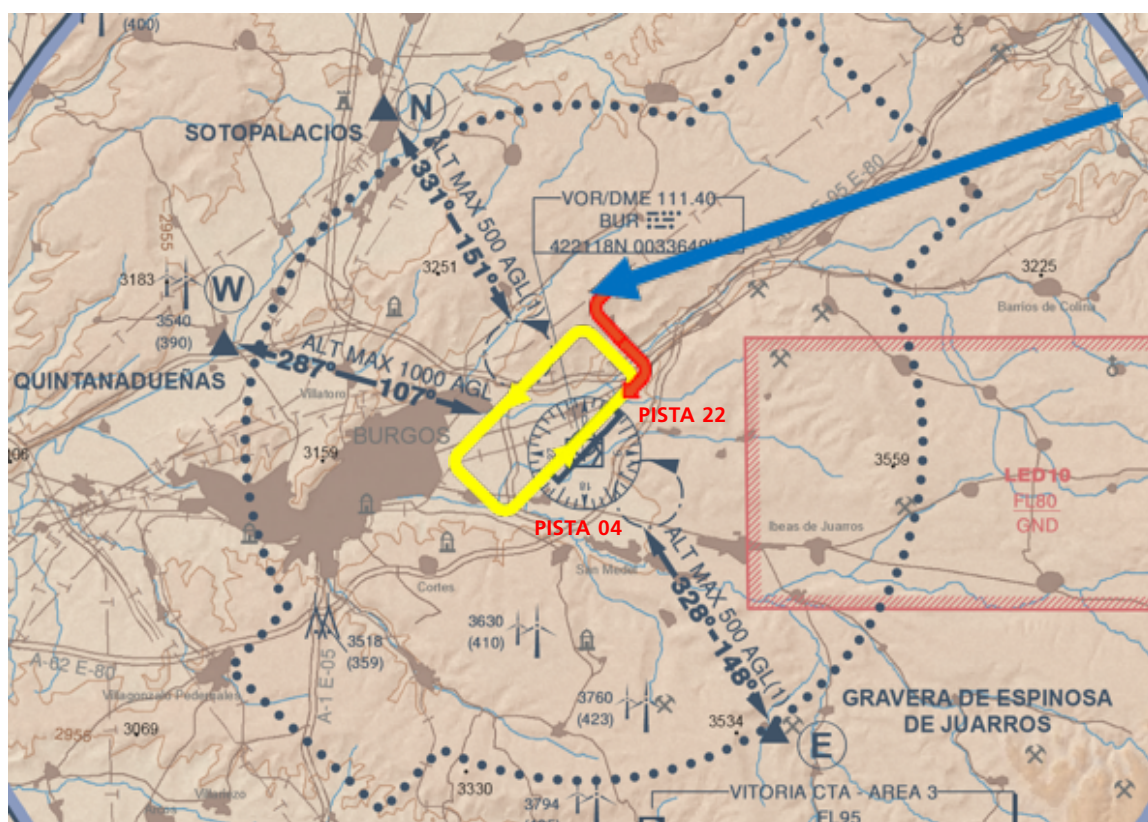
En la Figura 6 puede apreciarse el desvío del rumbo realizado por el piloto (línea roja), desde su trayectoria de vuelo antes de declarar la emergencia (línea azul), para aterrizar por la pista 22, con respecto al circuito convencional (línea amarilla), que hubiera realizado si no se hubiera producido incidente alguno, aterrizando por la pista 04 en uso.

Figura 6. Desvío de rumbo de la aeronave accidentada
