**COMISIÓN DE  
INVESTIGACIÓN  
DE ACCIDENTES  
E INCIDENTES DE  
AVIACIÓN CIVIL**

## **Informe técnico A-035/2016**

Accidente ocurrido el día 6 de  
septiembre de 2016, a la aeronave  
Robin DR-400-180, matrícula EC-KFG,  
en Villanueva del Condado, término  
municipal de Vegas del Condado (León)

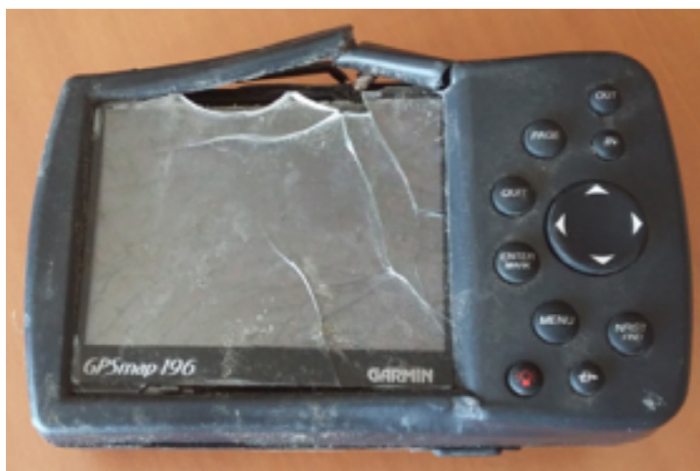
De entre los restos de la aeronave se recuperaron dos equipos GPS, ambos de la marca Garmin, y modelos GPS150 y GPSmap196, que se encontraban bastante deteriorados a consecuencia del accidente.

Los daños que tenía este equipo eran importantes, llegando a afectar incluso a su funcionamiento, ya que ni tan siquiera se encendía. Por este motivo se solicitó apoyo a la autoridad de investigación de accidentes de Francia "Bureau d'Enquêtes et d'Analyses pour la sécurité de l'aviation civile", en cuyo laboratorio se procedió a descargar los datos almacenados, comprobándose que contenía información del vuelo del accidente.

Figura 1. Fotografía del equipo Garmin GPSmap196

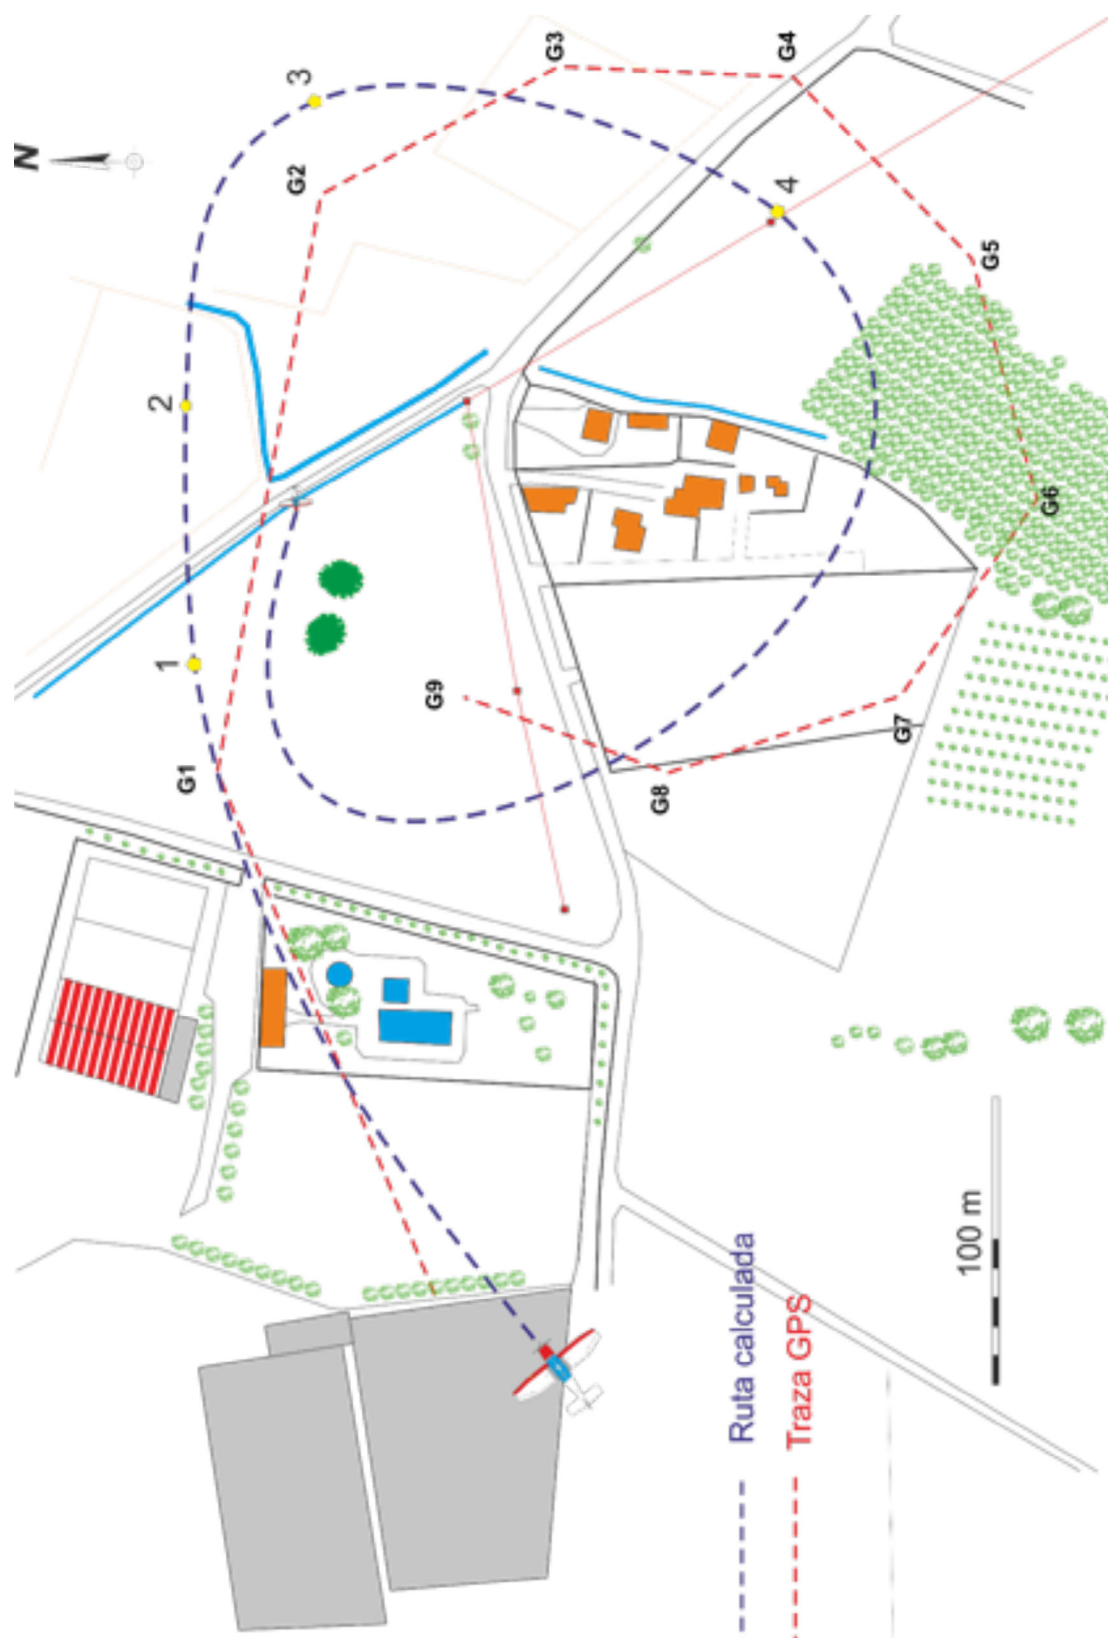
Figura 2. Mapa de la zona del accidente con la trayectoria obtenida del GPS (línea de color rojo) y la determinada a partir de las fotografías (línea de color azul).

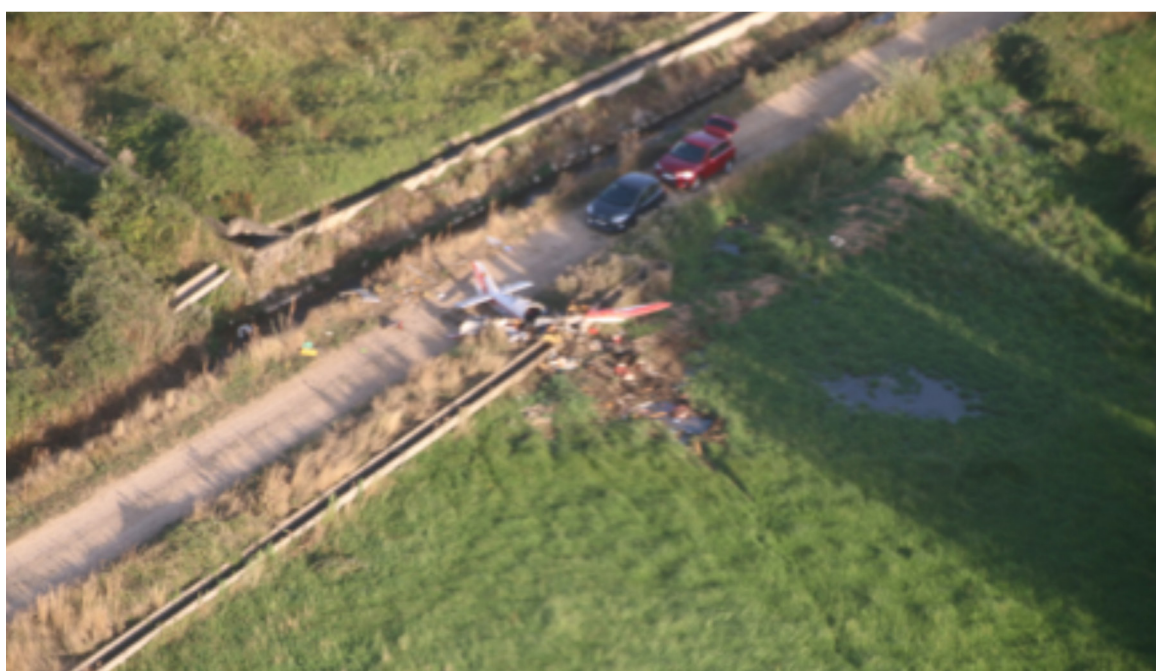
La figura 3 muestra una fotografía aérea de los restos de la aeronave.

Como puede apreciarse en dicha fotografía, los restos principales de la aeronave quedaron sobre el borde de una parcela de terreno agrícola, de forma que parte de ellos se encontraban en la parcela, y el resto sobre un camino y una canaleta de conducción de agua que discurre paralela al camino. La aeronave estaba orientada aproximadamente en rumbo 250°.

Figura 3. Fotografía aérea de los restos de la aeronave y de las marcas dejadas por ésta sobre el terreno

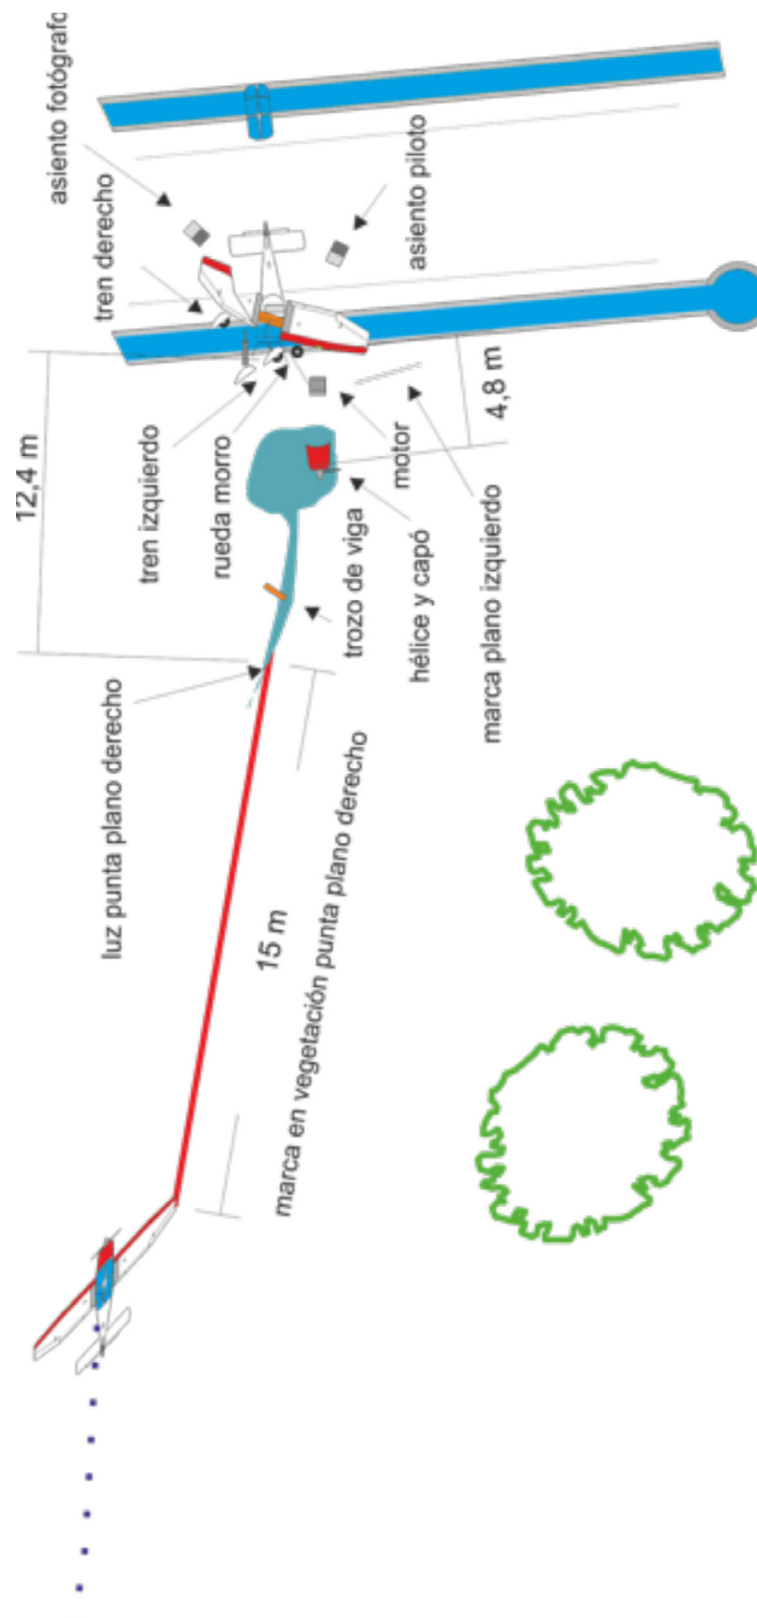
Figura 4. Croquis de marcas en el terreno y distribución de restos de la aeronave

Había una marca sobre el terreno que llegaba hasta el socavón y se extendía hasta unos 17 m en dirección opuesta a donde se encontraban los restos de la aeronave (ver croquis en la figura 4).

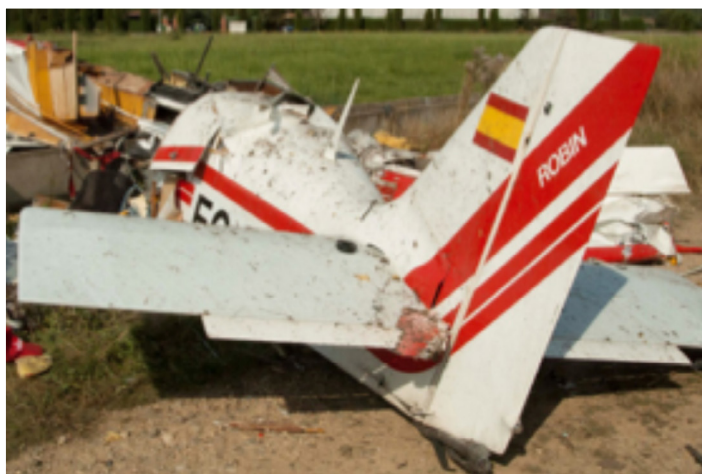
El empenaje de cola estaba casi intacto. No tenía daños o marcas debidas a impacto apreciables. La única circunstancia reseñable era la presencia de proyecciones de barro. El estabilizador vertical y el timón de dirección se encontraban en sus posiciones y podían moverse libremente. No pudo comprobarse la continuidad de mando hasta los pedales, debido a que se habían seccionado los cables.

Figura 5. Fotografía de la parte trasera de la aeronave

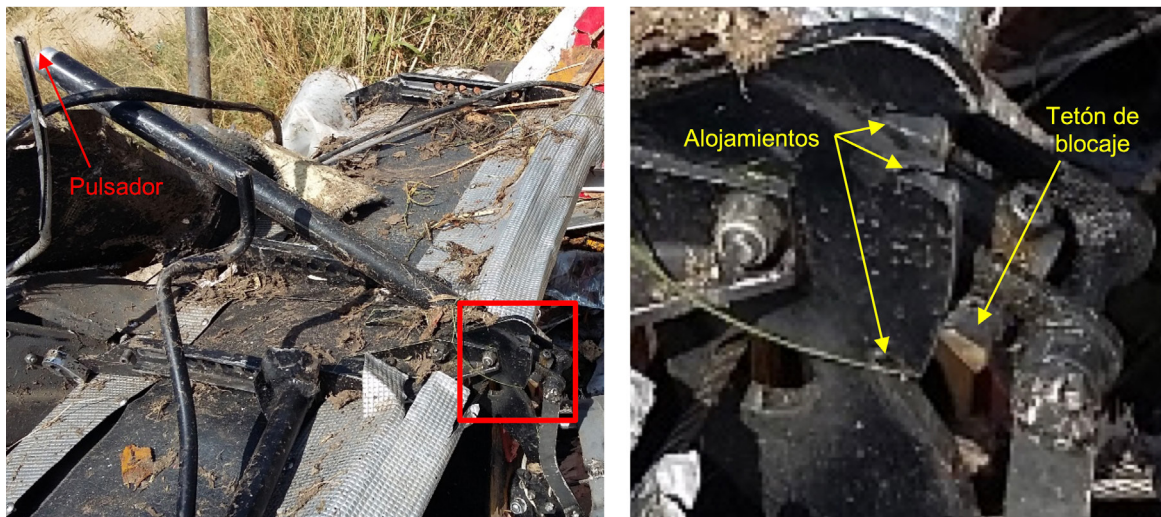
Esta última estaba en una posición muy próxima a la posición de máxima deflexión, pero no la había alcanzado. De hecho, el tetón de bloqueo de la palanca no estaba dentro del alojamiento correspondiente. La palanca estaba bloqueada en esa posición, no siendo posible moverla a mano.

La palanca fue posteriormente revisada, después de que los restos de la aeronave fueron trasladados hasta un recinto donde quedaron depositados. En esta ocasión la palanca del flap podía moverse sin dificultad, aunque no se quedaba fija en ninguna posición, a causa de que el tetón no se introducía en ningún alojamiento, aparentemente debido a que estaba trabado. Se constató que la palanca tenía pequeñas deformaciones que dificultaban el movimiento del pulsador. Por este motivo, una vez que el pulsador era accionado, la fuerza del muelle que lo actúa para que vuelva a su posición era insuficiente para moverlo, permaneciendo en la posición de pulsado.

Figura 6. Fotografía de la palanca de flap (izquierda). A la derecha ampliación de la zona recuadrada en rojo en la fotografía de la izquierda, para mejorar la visualización del tetón de bloqueo y los tres alojamientos del mando

El tetón y los alojamientos están diseñados de forma que el tetón no pueda salirse del alojamiento, a no ser que el piloto accione el botón de desbloqueo. El hecho de que ni el tetón, ni ninguno de los tres alojamientos fijos de que dispone el sistema de flap mostrara daños significativos, indicaría que el tetón no se salió del alojamiento durante el choque

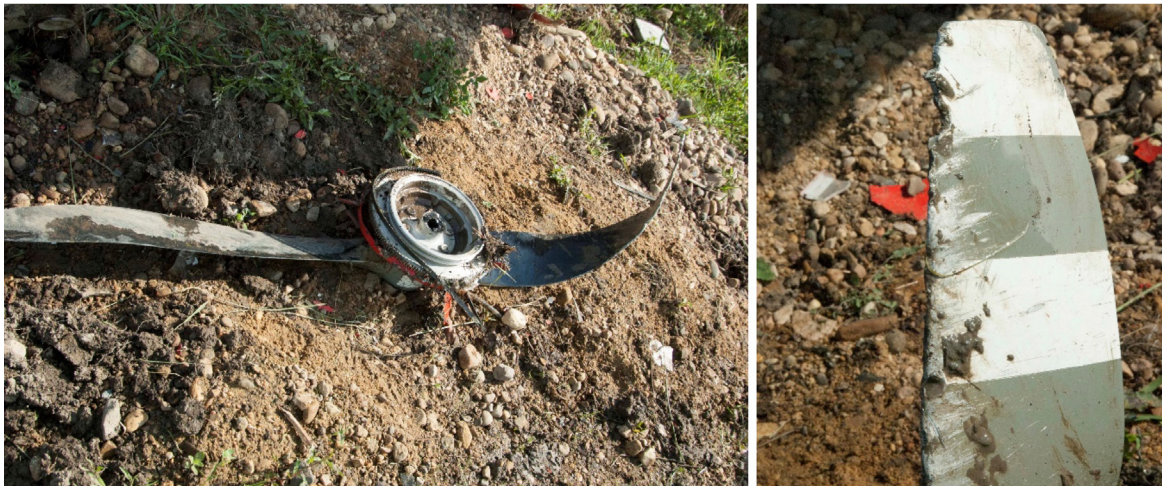
De las dos palas que tiene la hélice, una tenía pocos daños de impacto y no mostraba deformaciones plásticas apreciables. La otra, por el contrario, exhibía una deformación considerable y tenía múltiples marcas de impacto de alta intensidad en el borde de ataque, así como marcas de giro tanto en el extradós como en el intradós.

Figura 7. Fotografía general de la hélice (izquierda) y detalle del extradós de una de las palas (derecha)

Los daños y deformaciones que mostraban las dos palas de la hélice indican claramente que en el momento en que se produjo su impacto contra el suelo el motor se encontraba suministrando potencia.

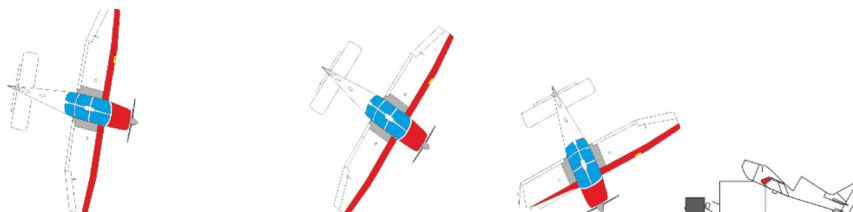
El contacto del plano derecho con el suelo provocó a su vez que la aeronave comenzara a pivotar alrededor del extremo del plano, haciendo que el morro de la aeronave se precipitara contra el suelo (ver figura 8).

Este impacto fue de alta energía, produciendo la destrucción de la parte delantera de la célula, y generando el socavón en cuyo interior se encontró el motor y la hélice.

Figura 8. Croquis de la secuencia de impactos de la aeronave

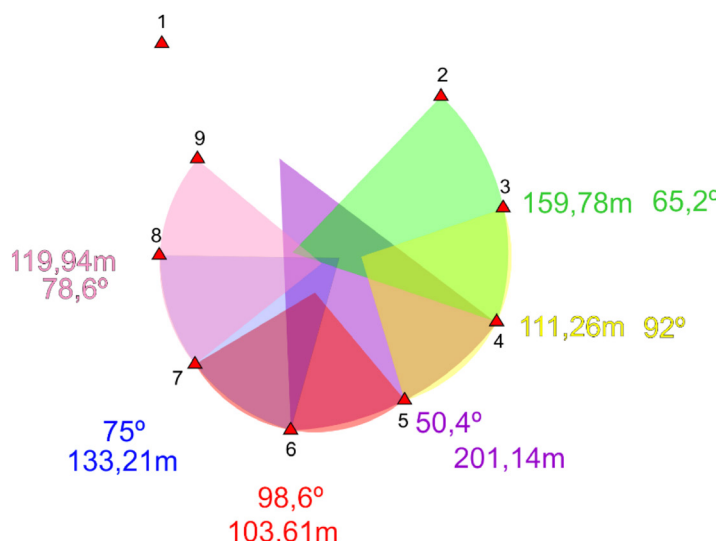
En la figura 9 se han representado los últimos 9 puntos de la órbita, aunque el 1 no se utilizará. Cada punto está separado por un tiempo de 2 s.

Figura 9. Sectores formados con los puntos de la última órbita. Radio y ángulo abarcado por cada sector

Estos puntos se han tomado por ternas: 2-3-4, 3-4-5, 4-5-6, etc, para formar sectores. Se ha calculado el centro del círculo que pasa por los tres puntos que componen cada terna, y a partir de este se ha determinado el radio y el ángulo que abarca el sector.
