RESUMEN DE DATOS

Matrícula	EC-CZG
Tipo y modelo	CESSNA FR-172-J
Explotador	Álamo Aviación

Tipo y modelo	ROLLS ROYCE-CONTINENTAL IO-360-J
Número	1

Fecha de aprobación	30 de enero de 2013
---------------------	----------------------------

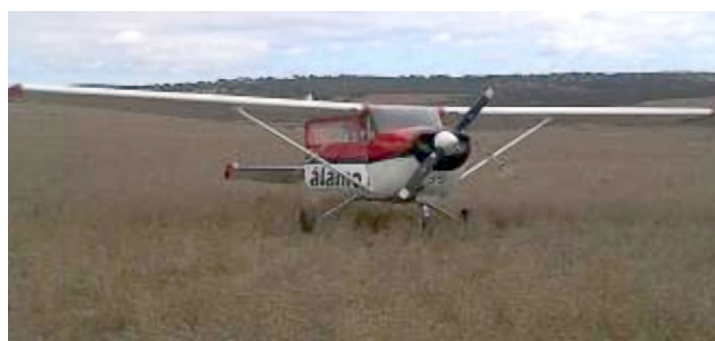
Figura 3. Aeronave en el lugar de aterrizaje

La aeronave no sufrió daños y sus tres ocupantes resultaron ilesos, saliendo de ella por sus propios medios.

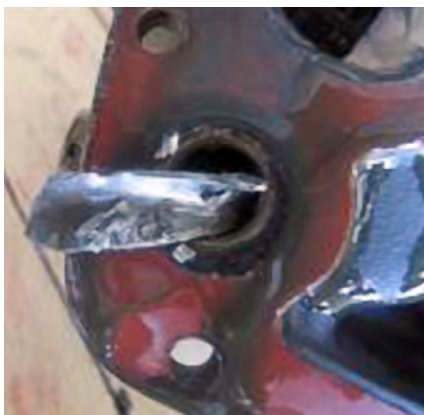
Figura 5. Salida de aceite hacia el filtro

Había virutas en el filtro de aceite, y en la tapa de accesorios se encontraron virutas y un trozo de casquillo del cigüeñal en la salida de aceite hacia el filtro (véase figura 5).

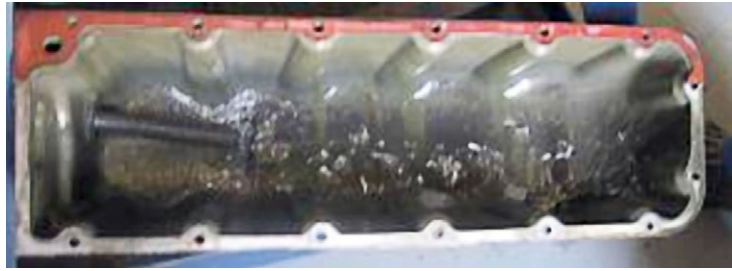
Figura 6. Virutas en el cárter inferior

En el cárter inferior se encontraron abundantes virutas metálicas (véase figura 6) y, cuando se separaron los semicárteres, se encontraron partidos el cigüeñal, por el contrapeso que une la muñequilla del cilindro n.º 2 y el apoyo n.º 2, y el árbol de levas, a la misma altura que el cigüeñal (véanse figuras 7 y 8). Con la rotura del contrapeso del cigüeñal se rompió también el conducto de lubricación existente en su interior.

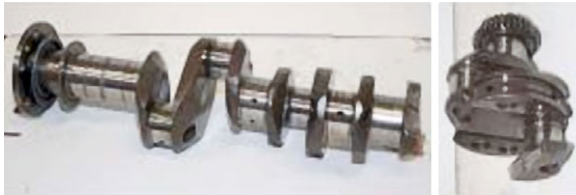
Figura 7. Cigüeñal

El cigüeñal presentaba una rotura progresiva en uno de sus contrapesos, producida por un mecanismo de fatiga y que afectaba al conducto de lubricación existente en su interior.

La rotura del cigüeñal se inició en la zona del radio de acuerdo del contrapeso con el apoyo y fue avanzando paulatinamente hasta alcanzar dicho conducto de lubricación y dejarlo abierto al exterior del circuito de aceite del motor.

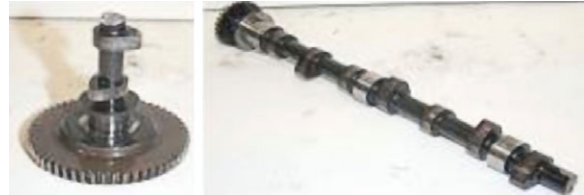
Figura 8. Árbol de levas

La rotura del árbol de levas se ha producido por un estado de cargas anormal de funcionamiento. Este estado de solicitaciones corresponde a un estado de cargas puntuales de flexión, repetitivas, en dos zonas opuestas del eje.

Estas entradas de cargas anómalas observadas en la zona de rotura, muy probablemente, son debidas a contactos repetidos de uno de los contrapesos del cigüeñal una vez se ha producido la rotura del mismo.

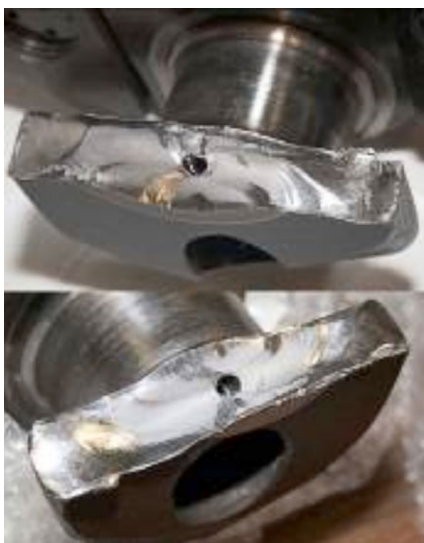
Figura 9. Detalle de la rotura del cigüeñal

En la zona del radio de acuerdo entre el contrapeso y el apoyo del cigüeñal se aprecia la existencia de grietas en direcciones paralelas a la superficie de fractura, así como microgrietas en la capa de nitruración.

Atendiendo a los caracteres macro y microfractográficos, la rotura del contrapeso del cigüeñal se ha iniciado y propagado por un mecanismo de fatiga hasta la consumación de la rotura final por sobrecarga estática.

La zona de origen de la rotura se sitúa en la zona del radio de acuerdo del contrapeso con el apoyo, zona en la que se han observado diversas estrías periféricas. Esta zona de

inicio corresponde a una zona de la pieza en la que existe un factor de concentración de tensiones.

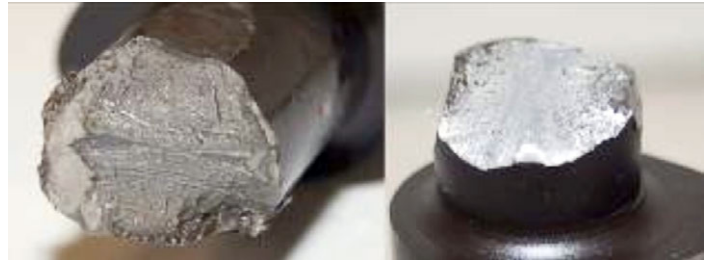
Figura 10. Detalle de la rotura del árbol de levas

Atendiendo a los caracteres macro y microfractográficos de la superficie de fractura del árbol de levas, la rotura se ha iniciado y propagado en dos frentes opuestos por el mecanismo de fatiga oligocíclica hasta la consumación final por sobrecarga estática.
