RESUMEN DE DATOS

Fecha y hora	Domingo, 29 de julio de 2012; 13:10 h local
Lugar	Aeródromo de Évora – Alentejo (Portugal)

Matrícula	EC-IBY
Tipo y modelo	Pilatus PC-6 B2-H4 Turbo Porter, S/N: 815
Explotador	Skydive Lillo

INFORME

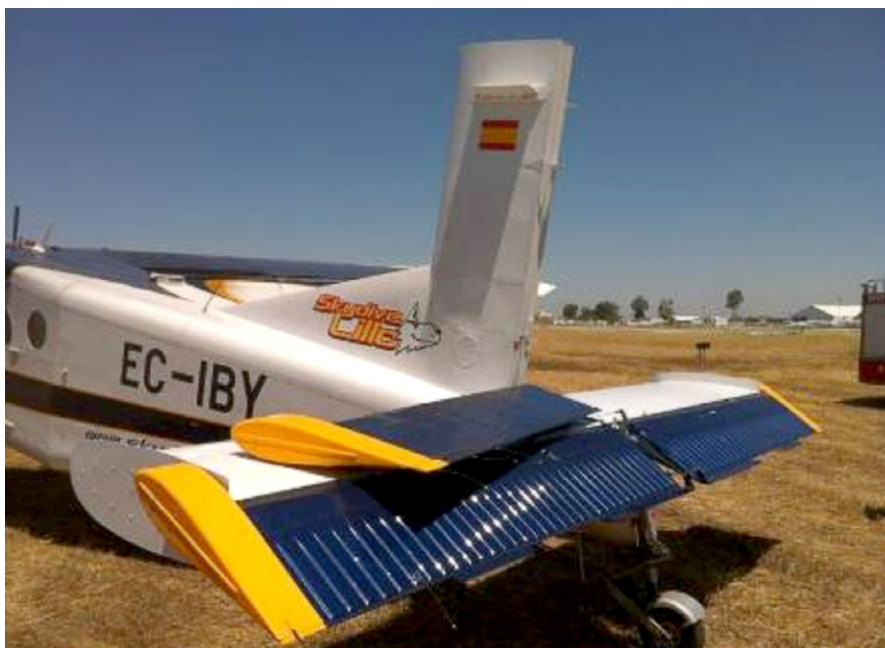
Figura 1. Estado del empenaje de cola tras el aterrizaje

El examen de la aeronave mostró la ausencia del eje superior del timón de dirección y a la vez su punto de unión a la deriva, que provocó la rotura parcial y flexión lateral del soporte inferior, tubo de torsión, del timón y su caída hacia la izquierda sobre el estabilizador horizontal izquierdo y timón correspondiente, tal como se aprecia en la figura 1. El recubrimiento del timón izquierdo estaba desgarrado por la palanca del compensador de dirección, que limitó el desplazamiento hacia atrás del timón de dirección una vez caído sobre el estabilizador.

Como se ha averiguado durante la investigación, el desprendimiento del tornillo-bisagra de la parte superior del timón de dirección permitió la caída de este timón sobre el estabilizador y timón de profundidad izquierdo provocando el bloqueo del mando de profundidad y limitando la controlabilidad de la aeronave.

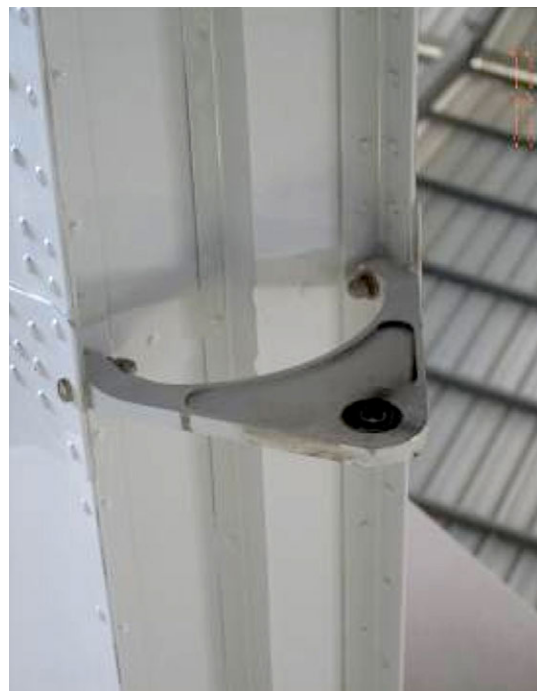
El diseño del tipo de aeronave PC-6 es de hace más de 50 años, por tanto siguiendo los estándares de la época; sirva como ejemplo la dirección y sentido de los tornillos-bisagra del timón de dirección, de abajo hacia arriba, que desde una perspectiva actual no es recomendable como una buena práctica.

Figura 2. Herraje para el apoyo del timón de dirección en la deriva

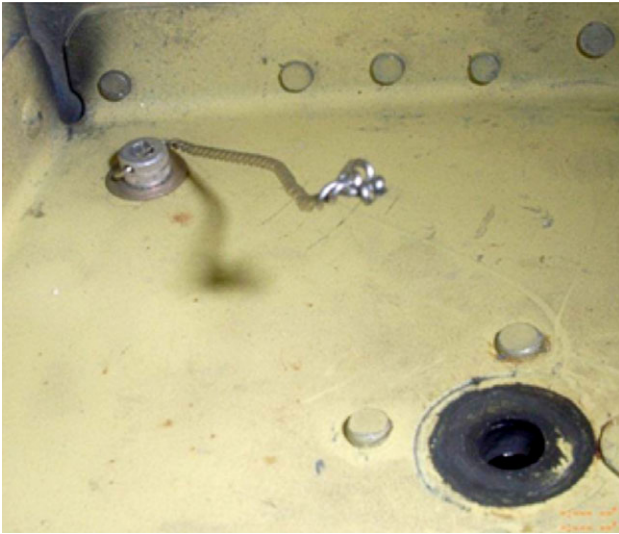
Abierto el registro de servicio para el montaje-desmontaje de estos elementos, no se halló el tornillo-bisagra superior del timón de dirección, se supone desprendido durante el vuelo, solo se encontró la arandela de éste en el interior del timón, y el alambre de frenado de seguridad unido al tornillo de fijación pero roto y retorcido en su extremo de sujeción al tornillo-bisagra, véase figura n.º 3. La tuerca de seguridad o autofrenable de este tornillo se encontró en su posición de fijación, remachada y situada en la parte superior del hueco de la bisagra.

Figura 3. Alambre de seguridad del tornillo-bisagra del timón de dirección

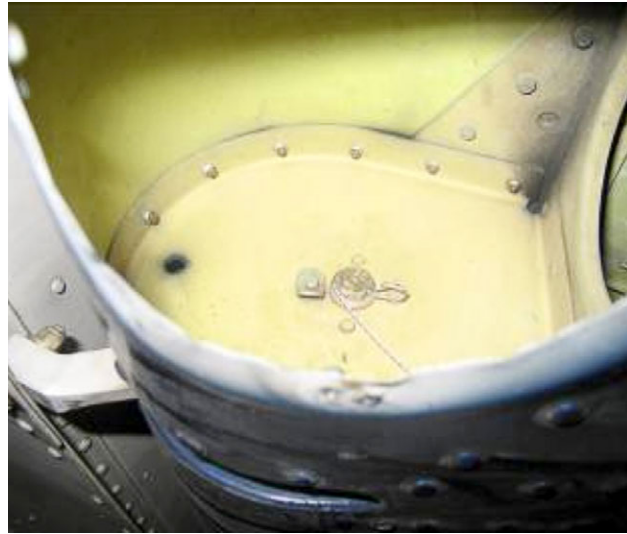
Figura 4. Frenado de seguridad en el tornillo-bisagra del timón de profundidad izquierdo, realizado en sentido anti-horario

Se examinaron a través de las tapas de registro los tornillos-bisagra exteriores de ambos timones de profundidad, objeto también de modificación por el SB 55-001 Rev.1, como ya se ha mencionado en el punto 1.2.1, y se encontró el frenado de seguridad en ambos realizado en el sentido anti-horario o de aflojamiento del tornillo-bisagra.

- El alambre de frenado de seguridad de los tornillos-bisagra de los dos timones de profundidad y muy probablemente el del timón de dirección fueron realizados en el sentido de aflojar.
- Esta incorrecta ejecución del frenado del tornillo no fue detectada durante la doble inspección llevada a cabo por el mismo mecánico, tras un intervalo mayor de 15 minutos al menos.
- Durante la última inspección de 100 h no fue detectada la incorrecta instalación de frenado de los tornillos-bisagra.
- Uno de los tres posibles frenados incorrectos fue incluido en la lista de pendientes para la próxima inspección a realizar en la aeronave.

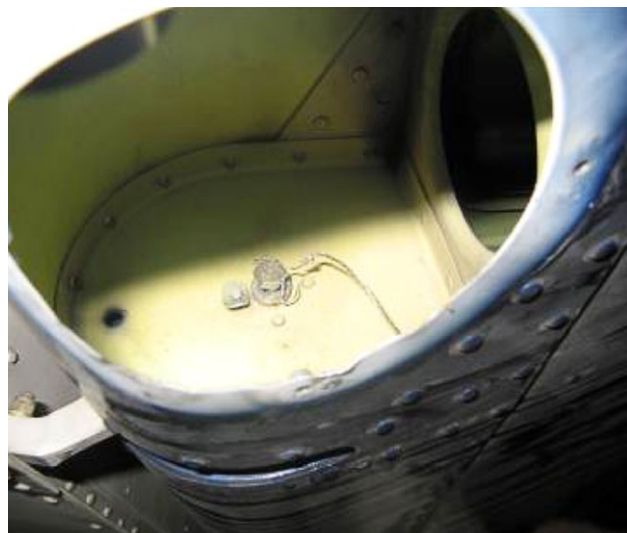
Para comprobar el comportamiento de uno de estos elementos en la condición encontrada se procedió a forzar el aflojamiento del izquierdo con el siguiente resultado: el par necesario para iniciar su giro fue de 70 lb·in (El par de apriete para la instalación del tornillo prevista en el SB mencionado es de 45 lb·in. más el par de descarga (run-down torque)). Se comprobó que el alambre de seguridad permitió un giro de 2/3 de vuelta del tornillo sin presentar oposición al giro. El alambre sobrante tras este primer giro permitía continuar el aflojamiento. La fuerza necesaria para aflojar fue en disminución paulatina desde el giro inicial y conforme progresaba el giro, el alambre de seguridad rompió antes de terminar de salir el tornillo-bisagra, con un aspecto y características muy parecidas a las del timón de dirección, véase figura n.º 5.

Figura 5. Alambre de seguridad del timón de profundidad izquierdo, tras haber provocado su rotura

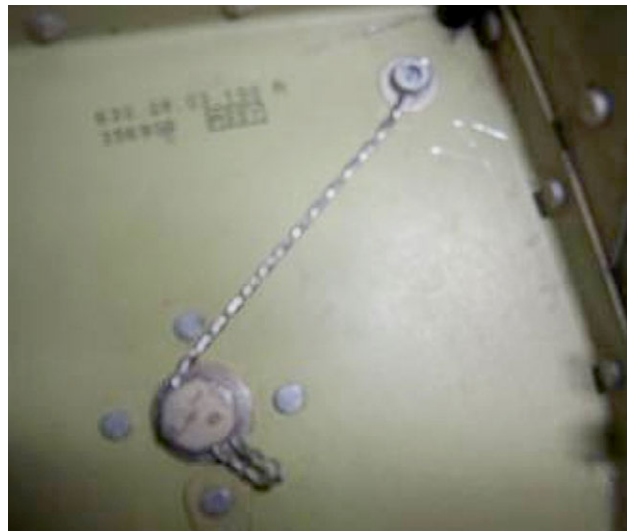
En todos los elementos examinados se comprobó la aplicación de la directiva y SB, una buena condición en el frenado de seguridad de los tornillos-bisagra y ninguno de ellos mostraba indicios de inicio de giro o aflojamiento.

Figura 6. Ejemplo de aplicación del SB en timón profundidad derecho de otra aeronave
