CIAIAC

Informe técnico EXT Punta Cana 2009

Accidente ocurrido el día 18
de enero de 2009, a la aeronave
Airbus 330-343, matrícula
EC-JHP, operada por Iberworld
(Orbest), en el aeropuerto
internacional de Punta Cana
(República Dominicana)

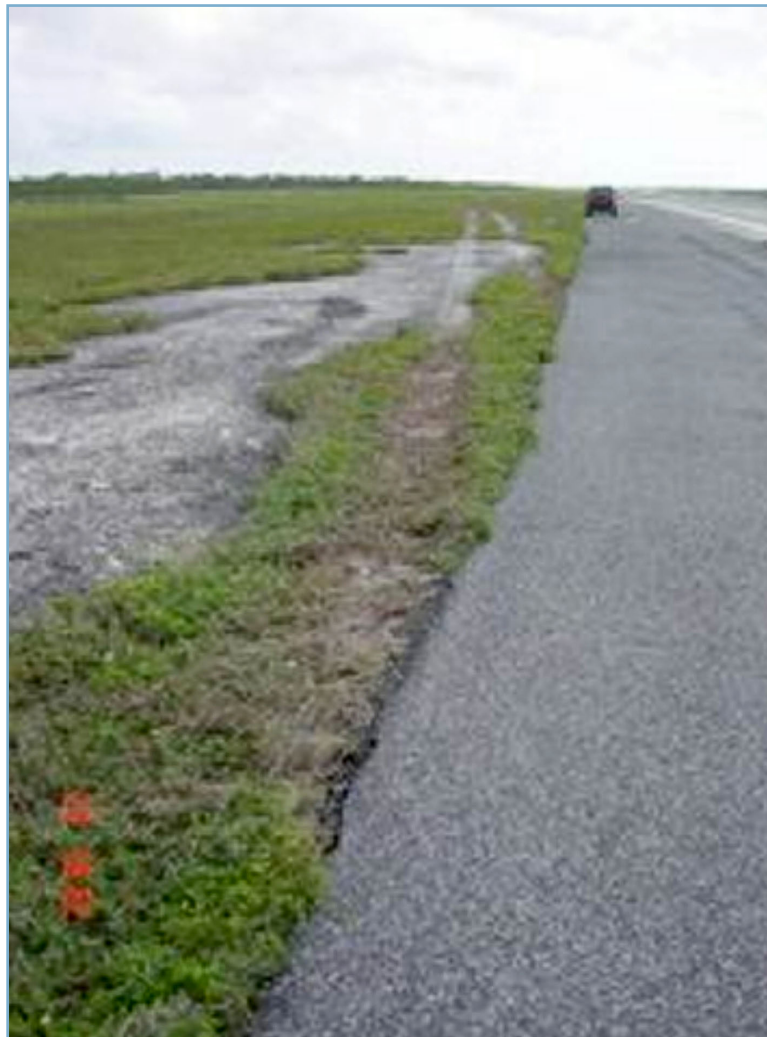
Las huellas de la rodadura del avión permitieron reproducir fielmente la trayectoria de la aeronave en su excursión por el lado izquierdo de la franja de pista (véase Figura 2).

Figura 2. Huellas del tren principal de aterrizaje izquierdo

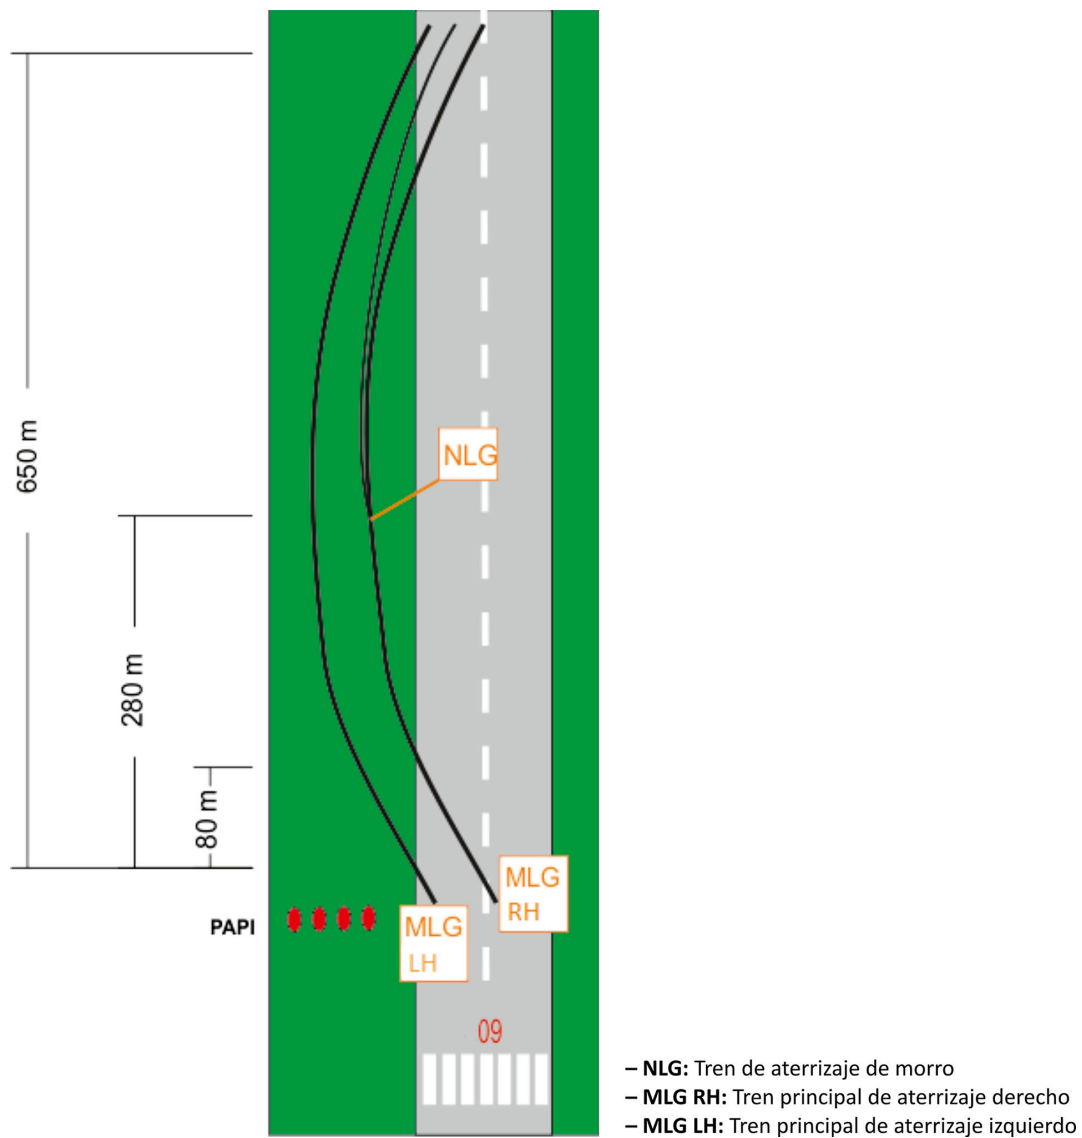
El terreno era bastante compacto y tenía capacidad de absorber las cargas de los neumáticos sin que se hundieran. La profundidad de las huellas alcanzaron los 15 cm. La excursión total se alargó aproximadamente durante unos 650 m (Figura 3).

Figura 3. Trayectoria fuera de pista

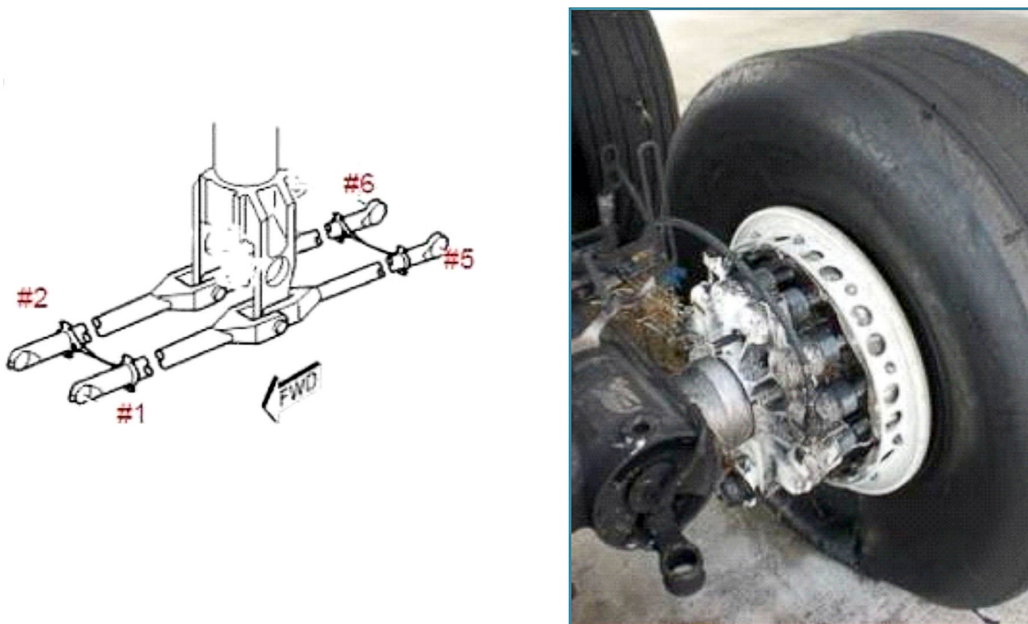
El tren de morro (NLG) y el tren principal de aterrizaje derecho (MLG RH) quedaron intactos. Sin embargo, reventó el neumático de la rueda #6 del tren principal de aterrizaje izquierdo (MLG LH) (véase Figura 4).

Figura 4. Detalle MLG LH. Estado del neumático

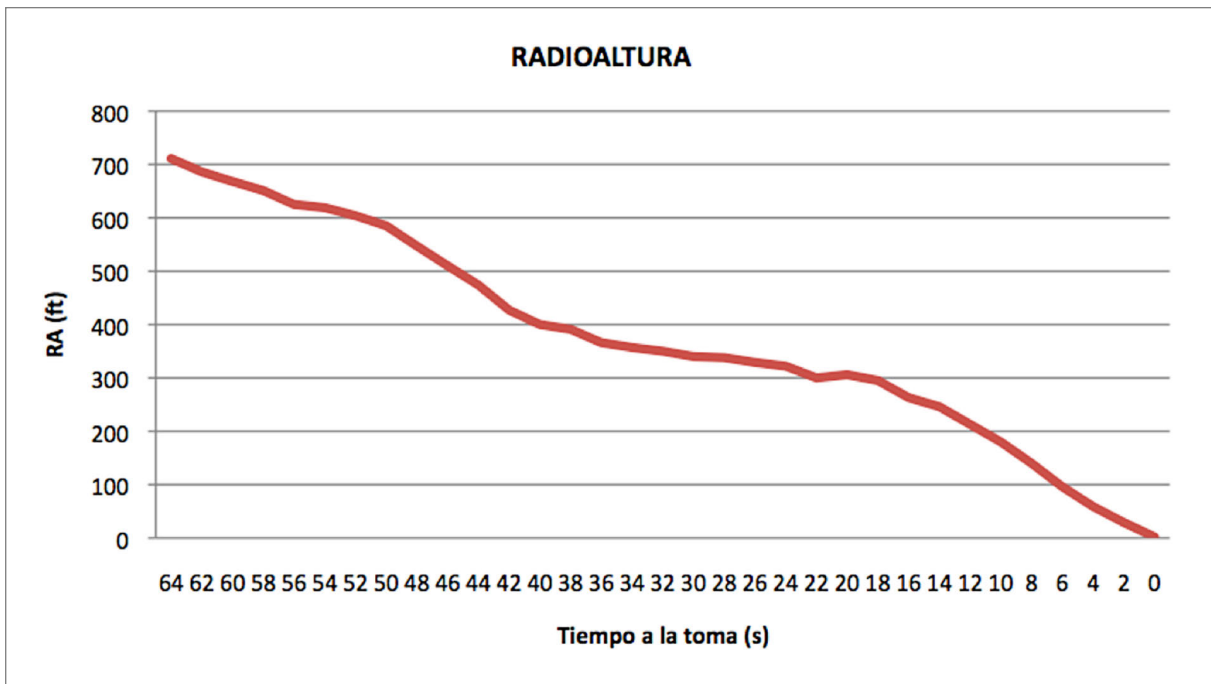
- En las Figuras 8 y 9 se representan las gráficas de altura de radio-altímetro y velocidad vertical registrada desde el tramo de descenso que discurre entre los «mínimos» hasta la toma de contacto.

- Las velocidades de descenso alcanzaron los 21 ft/s (1.260 ft/min), según el gráfico de velocidad de descenso, y se redujo a 14 ft/s (840 ft/min) en la recogida.

Figura 8. Perfil de descenso

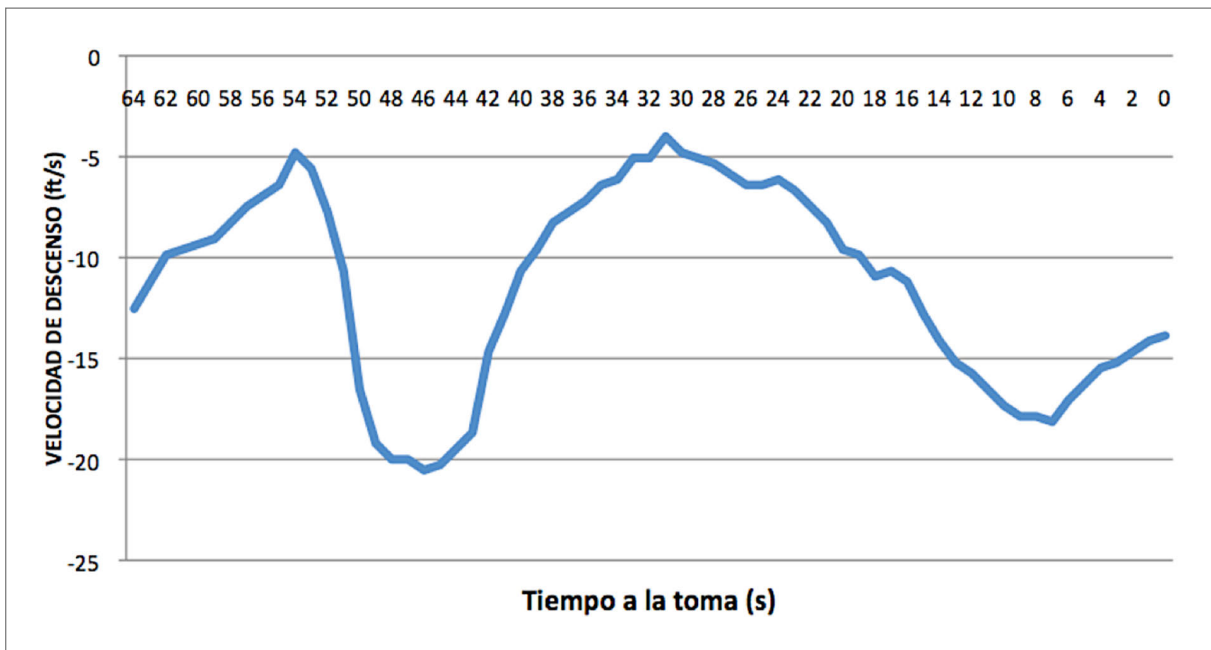
Figura 9. Perfil de la velocidad de descenso

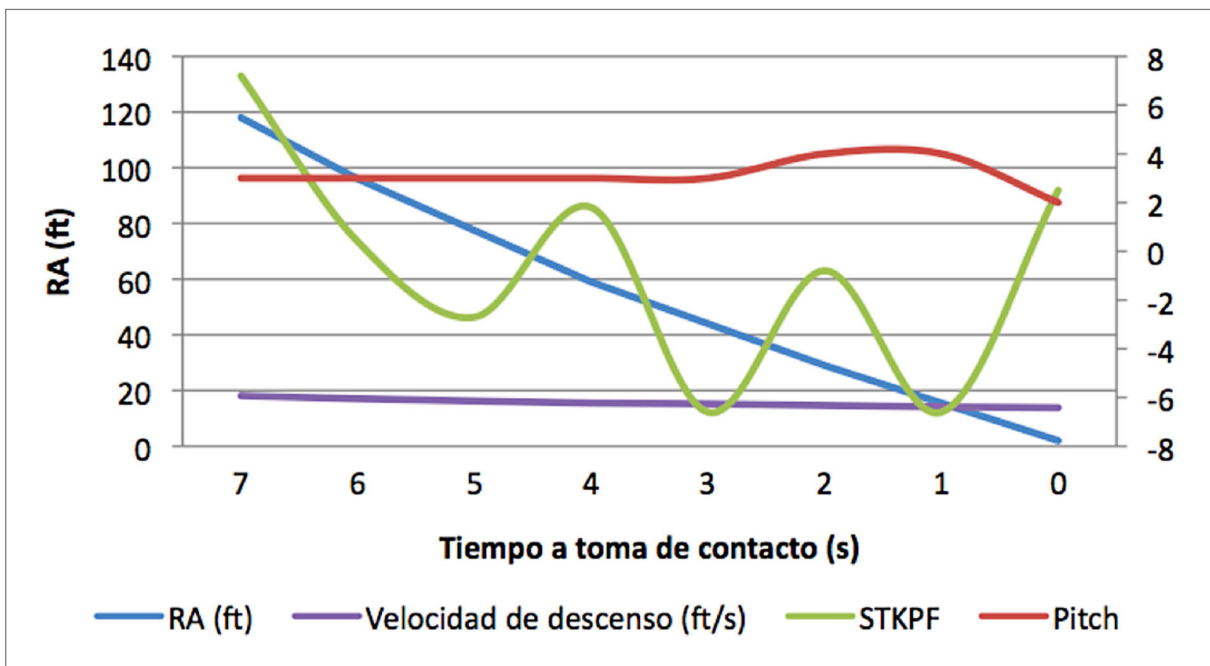
- Se distinguen órdenes de picado sobre el «Sidestick» (STKPF > 0) después de iniciada la recogida, y un ángulo de asiento entre 4° y 2° (véase Figura 11). Antes de la toma se desplegaron los spoilers izquierdos. La velocidad CAS era de 135 kt, y la velocidad vertical era de 14 ft/s. El ángulo de asiento en la toma es de 4,2°. Se registró, además una aceleración vertical de 2,109 g en el instante de la toma.

Figura 11. Órdenes de picado sobre el sidestick

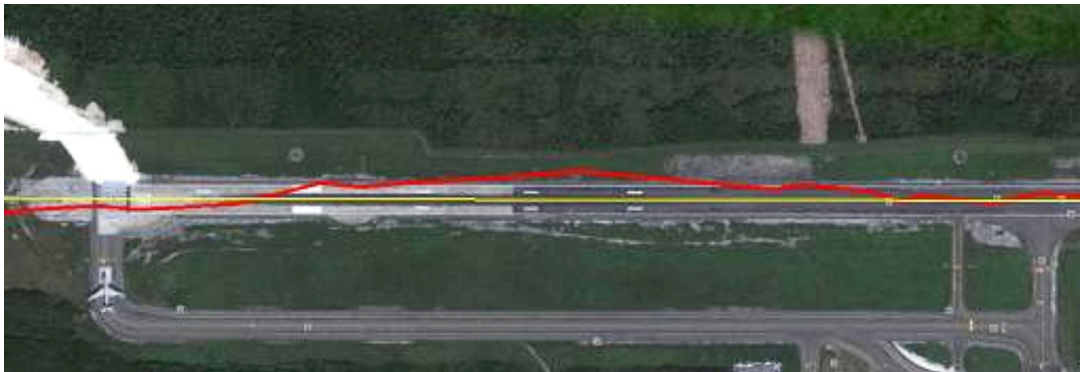
- Se grabaron en DFDR datos de coordenadas registradas por el sistema primario de navegación que fue alcanzando la aeronave en la progresión de su vuelo. Se representa sobre una fotografía digital del terreno los datos obtenidos (Figura 15). Se observa una desviación del avión en corta final y un curso de la aeronave convergente con el eje de pista, que diverge tras la toma.

Figura 15. Representación de la trayectoria seguida fuera de pista por la aeronave
