RESUMEN DE DATOS

| Lugar | Aeropuerto internacional Mariscal Sucre de Quito (Ecuador) |

| Matrícula | EC-JFX (MSN 672) |
| Tipo y modelo | AIRBUS A-340-600 |

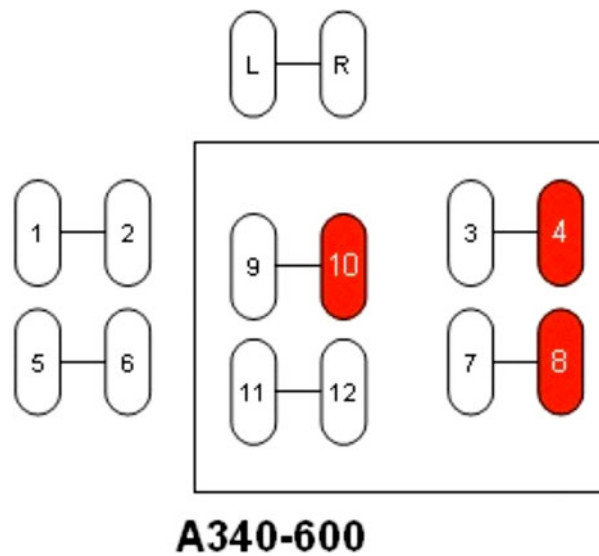
Figura 2. Numeración de las ruedas según esquema elaborado por el fabricante de los neumáticos (Michelin)

Las ruedas 10, 4 y 8 aparecían reventadas. La rueda 12 aparecía desinflada y las ruedas 3 y 7 soportaron una alta temperatura de frenos.

Las ruedas 3, 4, 7, 8, 9, 10, 11 y 12 del avión (véase figura 2) fueron enviadas para inspección detallada a las instalaciones de su fabricante Michelin en Francia. Los resultados más relevantes de esta inspección (informe RG Number 307-122 de Michelin) fueron:

- No se encontró nada anormal en los registros de fabricación de los neumáticos.
- Los neumáticos 4, 8 y 10 soportaron elevadas cargas durante la toma con unos esfuerzos, deformaciones y deriva considerables.

- Impacto severo en el aterrizaje, en la cara exterior de la corona (del lado del número de serie).
- Flexión de la cara lateral, contacto con el suelo, fricción y abrasión total de la cara lateral, causando un rápido desinflado y reventón.
- Dislocación del neumático durante la realineación de la aeronave con el eje de la pista con desplazamiento totalmente desinflado, rotura de las capas de la carcasa en la llanta y en los flancos («shoulders»); fricción, raspado y perforación de la capa de rodadura y rotura total del bloque de la capa de rodadura.

La carga y esfuerzo soportados por esos tres neumáticos durante la toma dura con deriva llevaron al rápido reventón tras el impacto con la pista y dislocación de los elementos durante el recorrido posterior cuando ya estaban totalmente deshinchados.

La combinación de ambas cargas, lateral y vertical, aunque estaba dentro de la envolvente certificada de la aeronave, superaba los límites de resistencia de los neumáticos, lo que provocó la rotura de los de las ruedas 8, 10 y 4 durante el contacto con la pista y los primeros momentos de la carrera de aterrizaje.

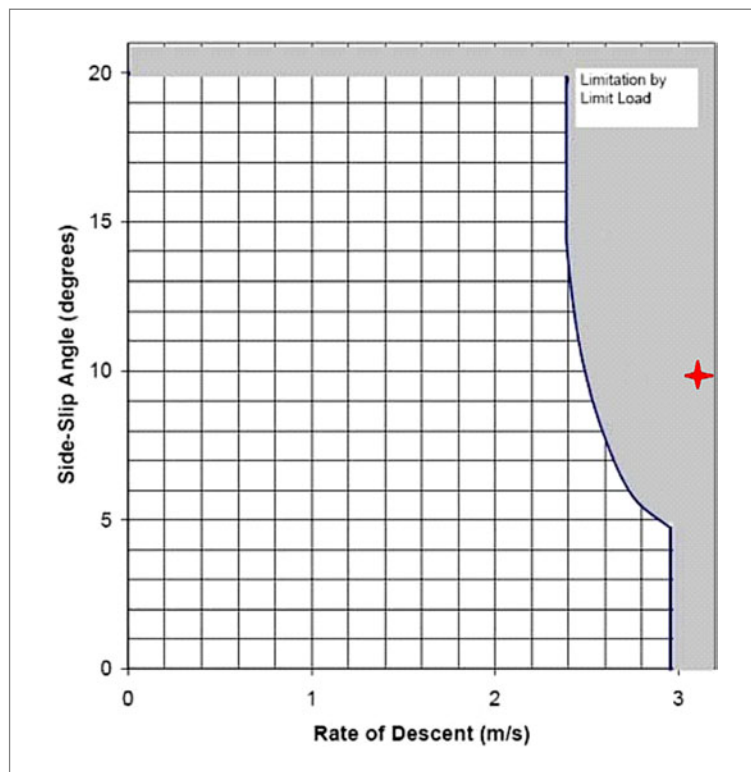
Figura 3. Dominio operacional de los neumáticos del A-340-600. Se ha marcado el punto de la toma del EC-JFX en el incidente, con aproximadamente 3,3 m/s y 10° de resbalamiento

Airbus informó que sus cálculos indicaban que cada neumático del EC-JFX había estado sometido al menos a 36.000 daN durante la toma del incidente (asumiendo conservativamente una distribución uniforme de la carga entre las 12 ruedas). Por lo tanto, esa carga superaba los 24.000 daN de valor máximo ensayado durante la cualificación del neumático.

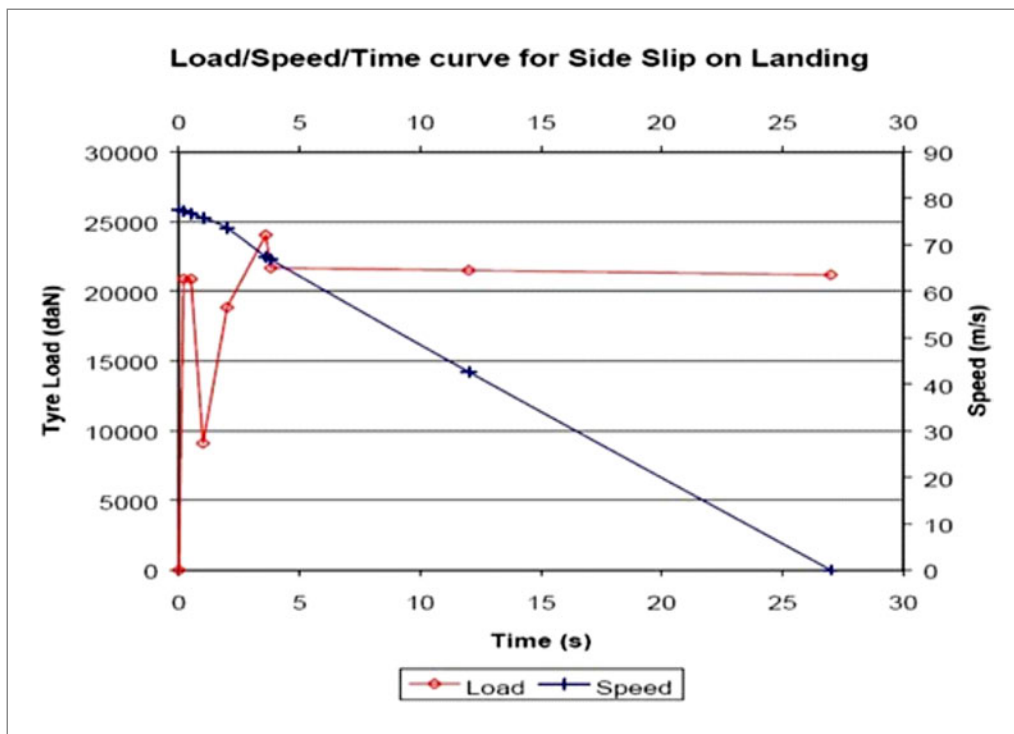
La especificación de Airbus también detallaba la curva de velocidad/tiempo que había que aplicar para demostrar la resistencia del neumático mediante un ensayo consistente en simular la toma con deriva en un dinamómetro, de modo que la velocidad decrece constantemente y al mismo tiempo la carga vertical también va variando. En el ensayo se alcanzaba un pico de carga vertical de unos 24.000 daN (véase figura 4).

Para el tipo de neumáticos del incidente, Airbus dijo que Michelin demostró el cumplimiento con este requisito realizando un ensayo en dinamómetro que simulaba una toma con más de 20° de resbalamiento y un régimen de descenso de 2,4 m/s (7,9 ft/s) sin que se dañara el neumático.

Figura 4. Combinación de velocidad y carga vertical utilizada en la calificación de aterrizaje con resbalamiento de los neumáticos que equipaban al EC-JFX

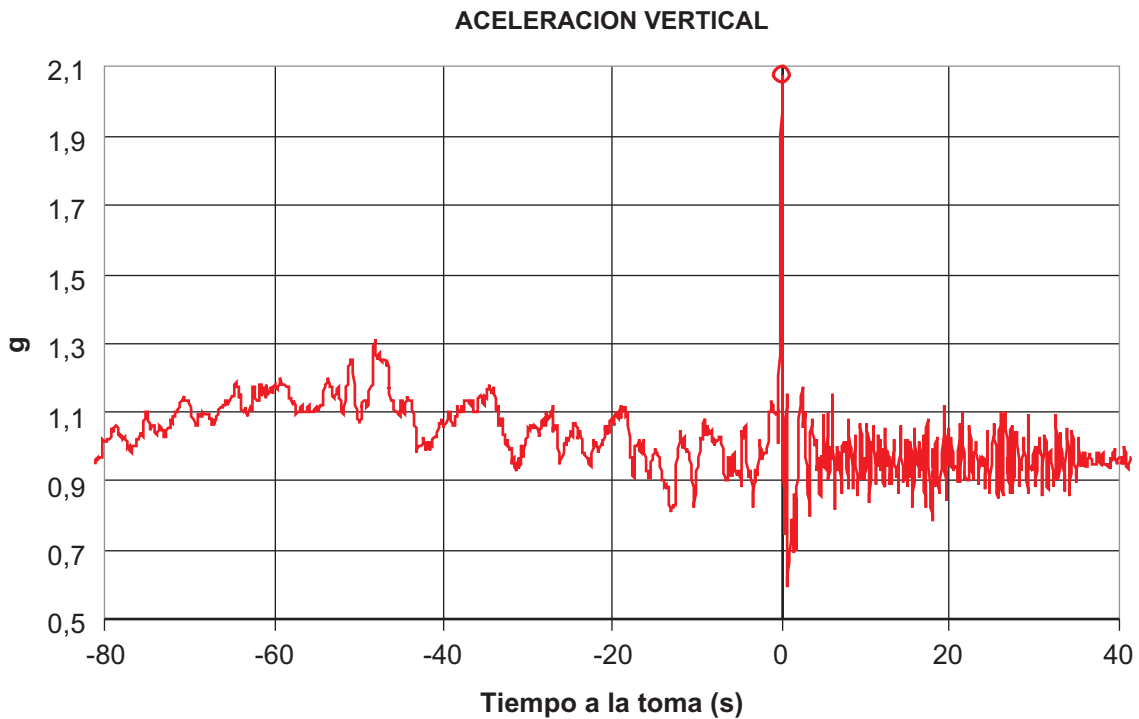
Figura 12. Aceleración vertical (máximo en la toma: 2,08 g)

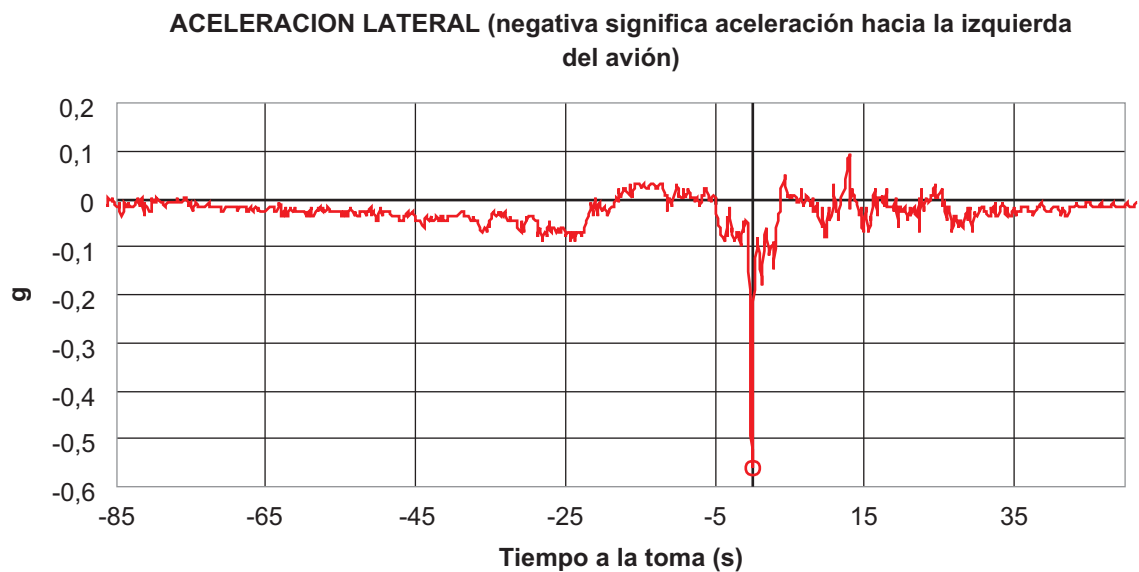
Figura 13. Aceleración lateral (máximo en la toma: -0,561, aceleración hacia la izquierda)

Hasta el segundo -25 hay ángulos de alabeo a la izquierda grandes, mientras se termina el viraje de base a final. Tras el viraje el rumbo del avión pasa a estar en el entorno de 160-165°. El gráfico de aceleración lateral en esos segundos muestra que el avión derrapa hacia la derecha (produciendo aceleración a la izquierda).

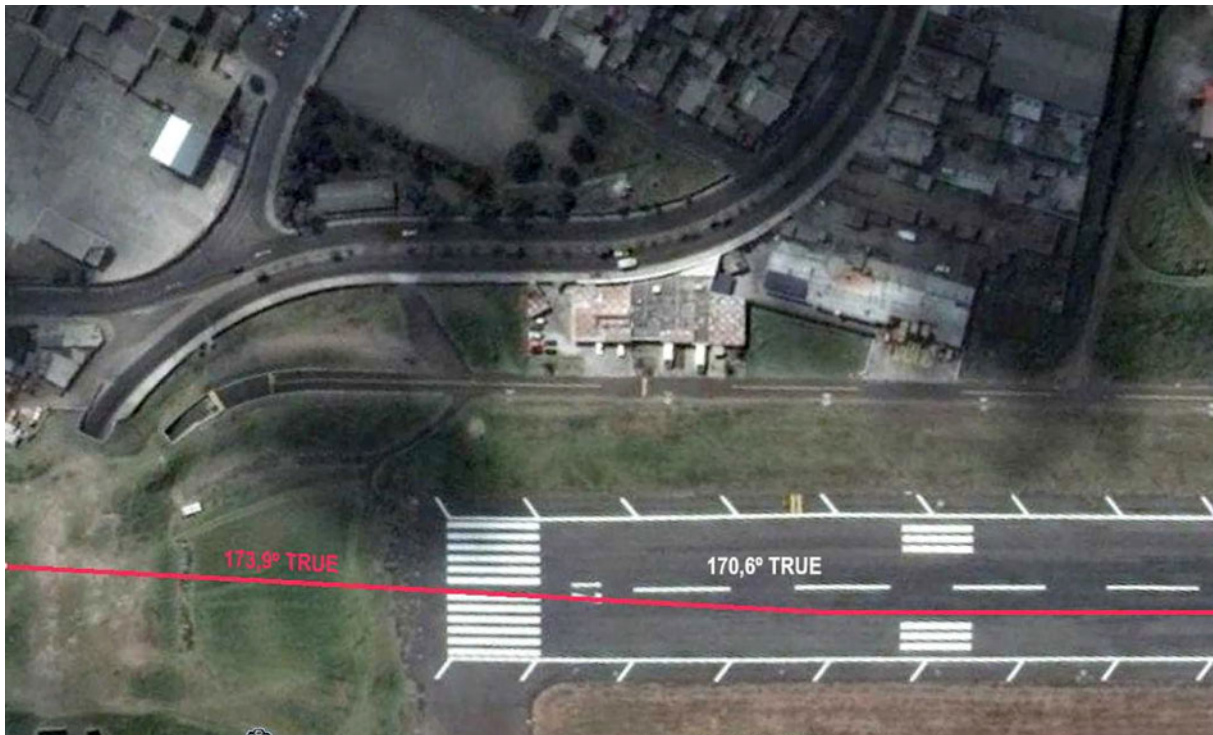
Figura 14. Parte final de la trayectoria de la aeronave obtenida de los datos de coordenadas del FDR ajustando el punto final en el que se detuvo la aeronave en la pista. Foto propiedad de Google Earth

De gran importancia en el suceso fueron los sucesivos cambios que se produjeron en la componente de viento cruzado durante los últimos 20 segundos previos a la toma.

El avión llevaba un alto régimen de descenso debido a la elevada velocidad respecto al suelo (no porque la aproximación fuera desestabilizada en ese aspecto) y en el último instante se produjo una rotación, que no pudo detener el elevado régimen de descenso.

Además, poco antes de producirse el contacto con la pista, hay una aplicación momentánea de pedal de timón de dirección a la derecha sin efecto porque no hay tiempo para que se corrija el ángulo de desalineación del fuselaje respecto al eje de la pista (ángulo de «crab»).
