## COMISIÓN DE INVESTIGACIÓN DE ACCIDENTES E INCIDENTES DE AVIACIÓN CIVIL

# BOLETIN INFORMATIVO

# 1/98

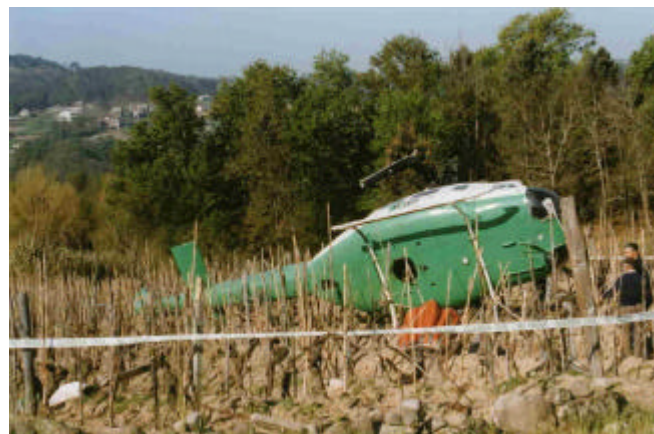
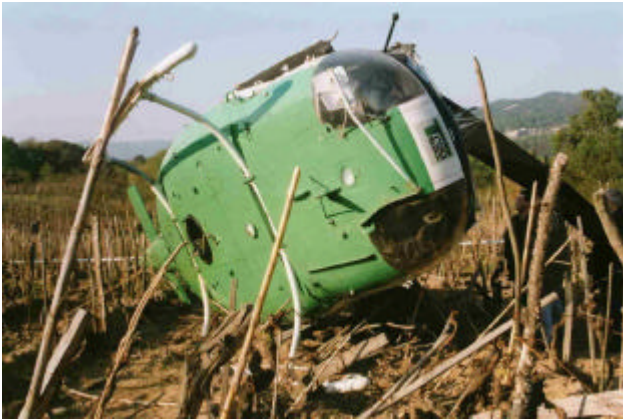
El helicóptero volcó sobre el lado izquierdo, girado unos 120° con respecto a la dirección

de vuelo. Las palas del rotor principal quedaron destruidas por impacto contra el suelo, el larguero interior de una de ellas salió lanzado a unos 45 metros de los restos principales. El bambi bucket apareció suelto del gancho de carga a unos 7 m. atrás en la dirección del vuelo

El rotor de cola y caja de transmisión de 90° se desprendieron del puro de cola y quedaron a 12 metros; se encontraron evidencias de impacto de una pala de este rotor con un pilar de granito de la cerca que bordea el viñedo donde cayó la aeronave unos metros antes donde quedó éste; lo que indica que en la caída al terreno de la aeronave el primer impacto se produjo con el rotor de cola sobre el pilar de granito de la valla.
