COMISIÓN DE  
INVESTIGACIÓN  
DE **A**CCIDENTES  
E **I**NCIDENTES DE  
**A**VIACIÓN **C**VIL

## Boletín Informativo

3/2006

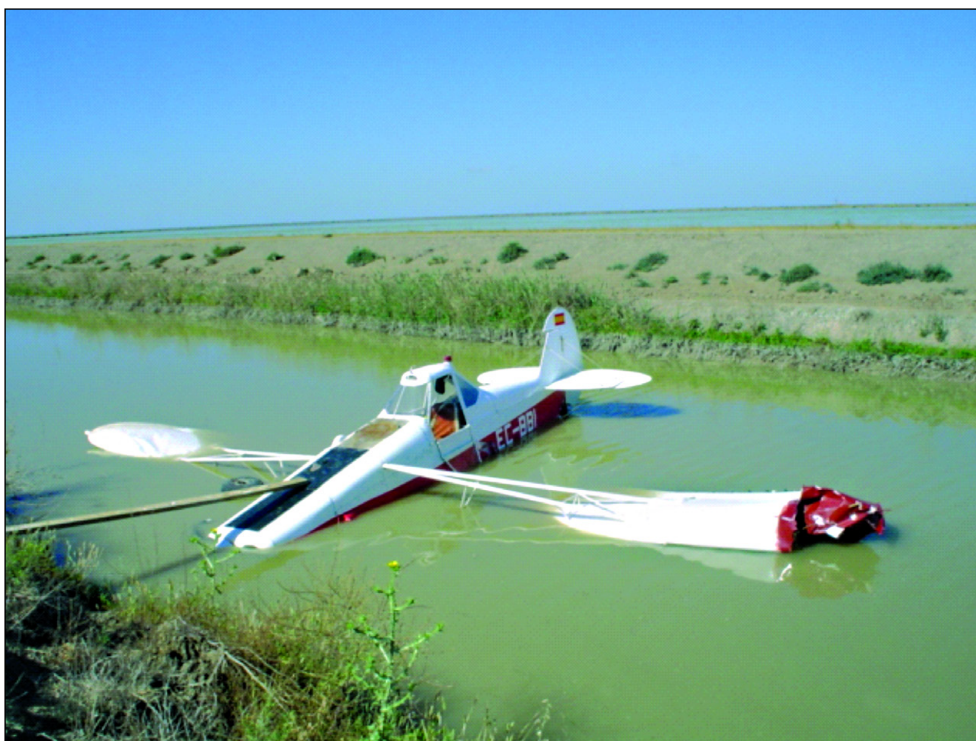
Foto 1. Estado en que quedó la aeronave

La aeronave, como consecuencia del accidente, resultó con daños importantes. Circunstancias agravantes como los propios años en servicio de la aeronave, el tiempo de permanencia en el agua, y la existencia de partes estructurales rotas, hacen que la aeronave haya sido dada de baja.

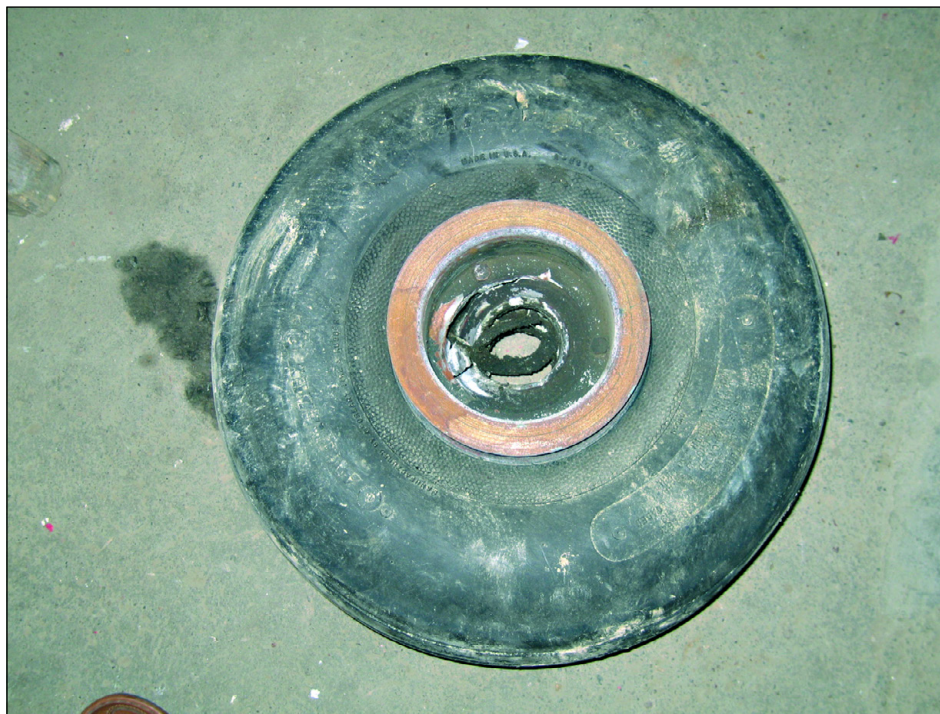
Foto 2. Detalle de la rueda

Por el aspecto de la rotura de la llanta de la rueda en su cara interna, parece que el soporte de la pinza entrara hacia adentro provocando que la pinza flotante se saliera de su posición, tras haberse roto por sus orejetas al ser éstas la parte que presenta una menor capacidad estructural del conjunto.

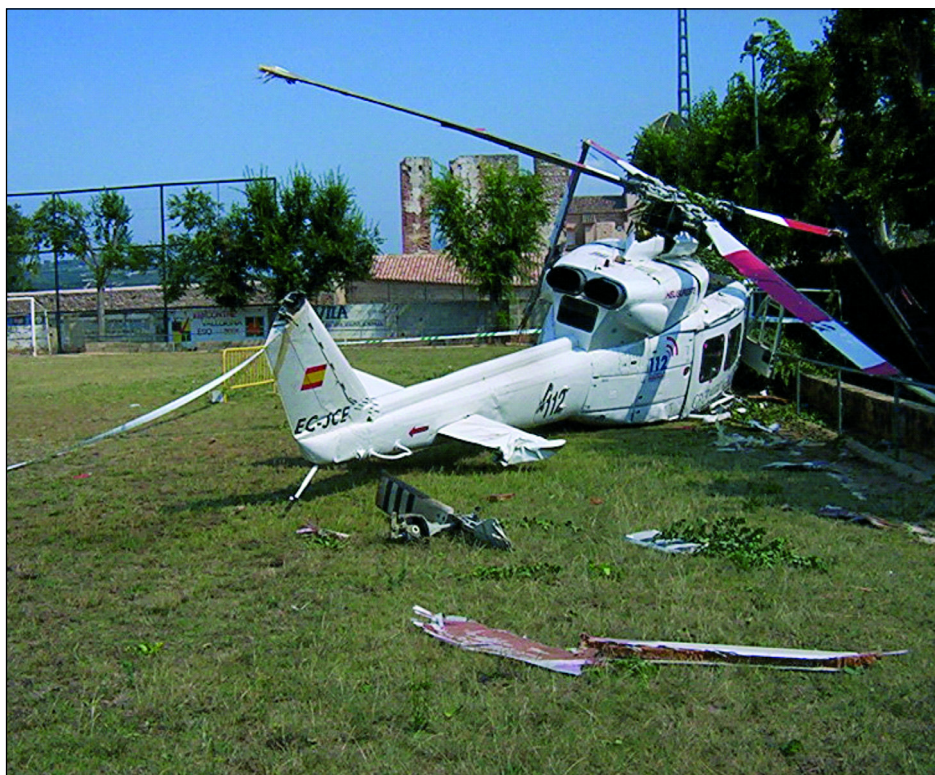
El estado de la zona del impacto y del helicóptero después de que éste impactara con el árbol y se desplomara contra el suelo era el siguiente:

- *Fuselaje*: deformación del patín derecho, quedando el helicóptero apoyado sobre el costado derecho del fuselaje.
- *Rotor principal*: rotura y deformación de todas las palas del rotor principal, de los links de los controles de vuelo por sobrecargas estáticas, de los yugos de sujeción de las palas por parada súbita de las palas y de los apoyos de la caja de transmisión.
- *Rotor de cola*: la caja de transmisión de 90° del rotor de cola se había desprendido junto con una de las palas y parte de la otra. De esta última, el trozo restante se encontró en una de las porterías del campo según se muestra en la figura anterior.
- *Huellas*: no se encontraron marcas de los patines, el helibalde o el gancho de conexión que pudieran haber indicado algún desplazamiento de estos elementos sobre el terreno.

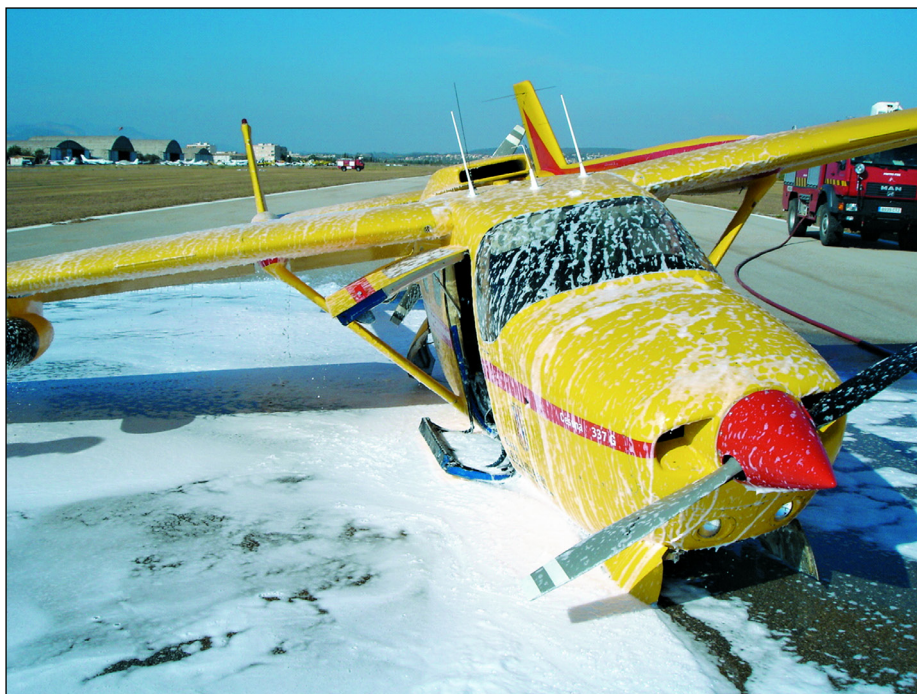
Se retiró el avión de la pista a un hangar y en la inspección posterior se observó que había habido fuga de líquido hidráulico en la zona del tren de morro y el depósito de fluido hidráulico estaba vacío. Se repuso líquido hasta el nivel marcado por la varilla, se seleccionó tren abajo y se accionó el interruptor principal o máster, con lo que comenzó a funcionar la bomba hidráulica y se observó que se perdía fluido hidráulico por el actuador de las compuertas del tren de morro.

Se determinó que el clip de retención del tapón retenedor del actuador se encontraba desplazado de su alojamiento junto con el propio tapón de retención, y por su alojamiento se producía la fuga de fluido.

Figura 1. Tras la toma, la aeronave fue también rociada con espuma

Se volvió a instalar el tapón retenedor junto con el clip de retención, se rellenó el nivel de fluido perdido y se accionó el máster. De ese modo, se ponía en marcha la bomba hidráulica y se extendía la rueda de morro hasta el final de su recorrido y quedaba bloqueada.

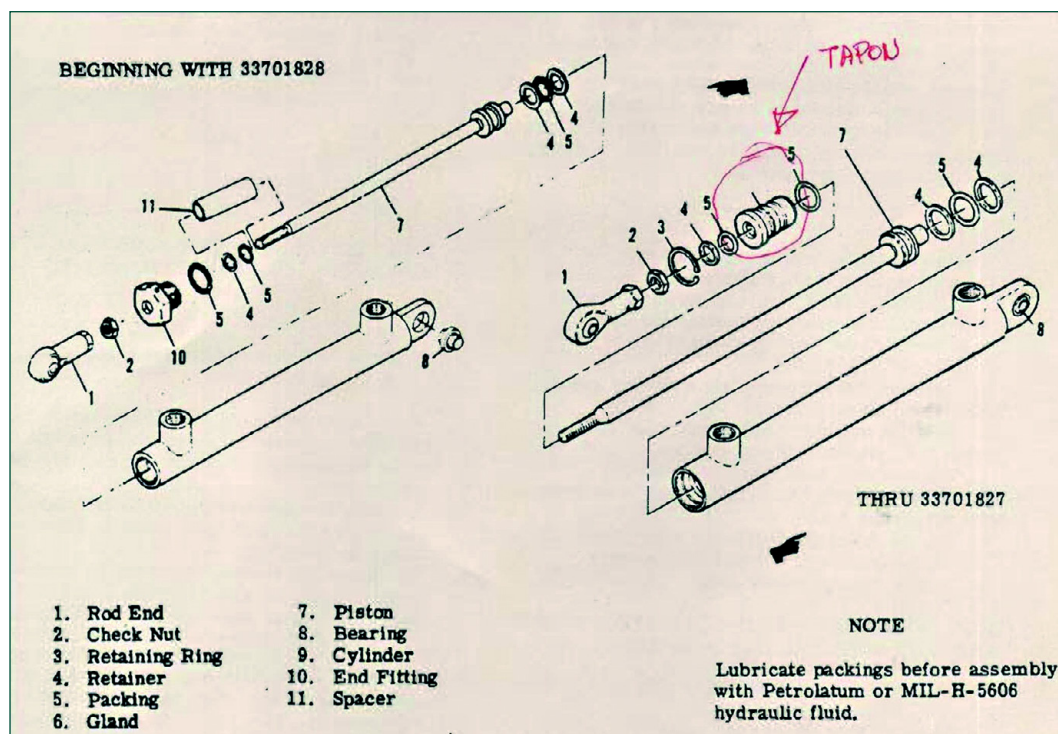
En caso de fallo eléctrico o hidráulico, se usa una bomba manual situada entre ambos asientos delanteros para extender el tren. Sin embargo, el manual de operaciones advierte que la bomba manual sólo puede extender el tren mientras no se haya perdido todo el líquido hidráulico, que es lo que ocurrió en este incidente.

Figura 2. Despiece del actuador de las compuertas de tren. El tapón está entre las dos arandelas ítem 5.

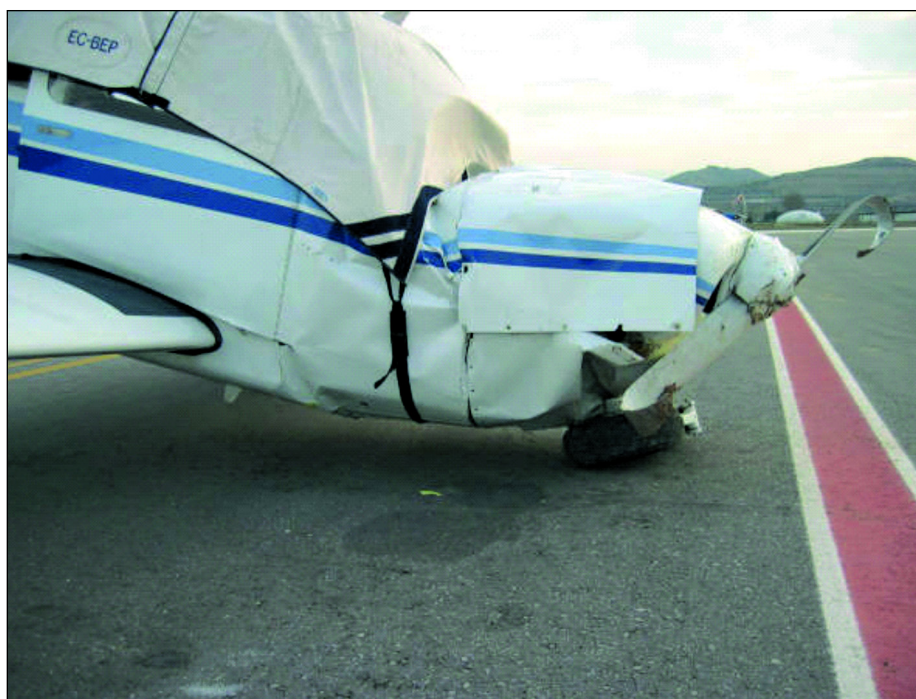
La aeronave resultó con importantes daños en la zona frontal: la pata de morro se partió, el parabrisas de la cabina se rompió, la hélice se desplazó de su plano de giro y sus palas se deformaron, y el fuselaje sufrió numerosos pliegues en la zona del compartimento motor.

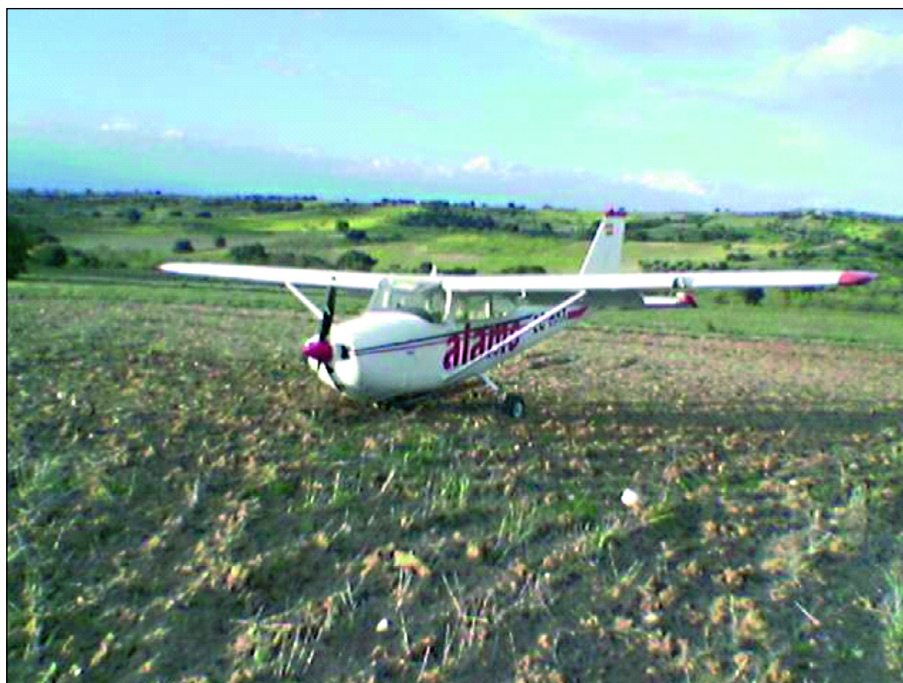
Foto 1. Lugar de aterrizaje y estado de la aeronave

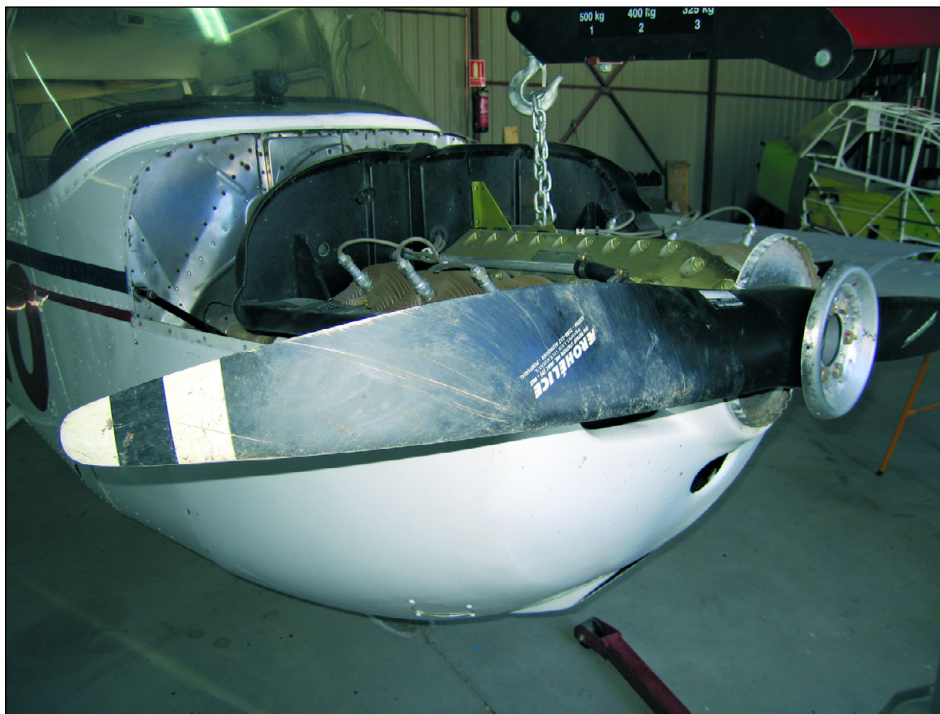
Después de tomar tierra, en el momento de detenerse, y debido a que el terreno tenía grandes surcos y era bastante irregular, se rompió la sujeción de la rueda de morro por su parte de arriba, y ésta se desprendió. Como consecuencia de ello, la hélice golpeó

Foto 2. Estado de la hélice

contra el suelo, quedando una de sus palas ligeramente doblada hacia atrás. Se dañó una barra transversal de la bancada y se abolló muy ligeramente la parte inferior de la capota que cubre el motor. El avión no presentaba ningún otro daño.
