COMISIÓN DE  
INVESTIGACIÓN  
DE **A**CCIDENTES  
E **I**NCIDENTES DE  
**A**VIACIÓN **C**VIL

## Boletín Informativo

4/2006

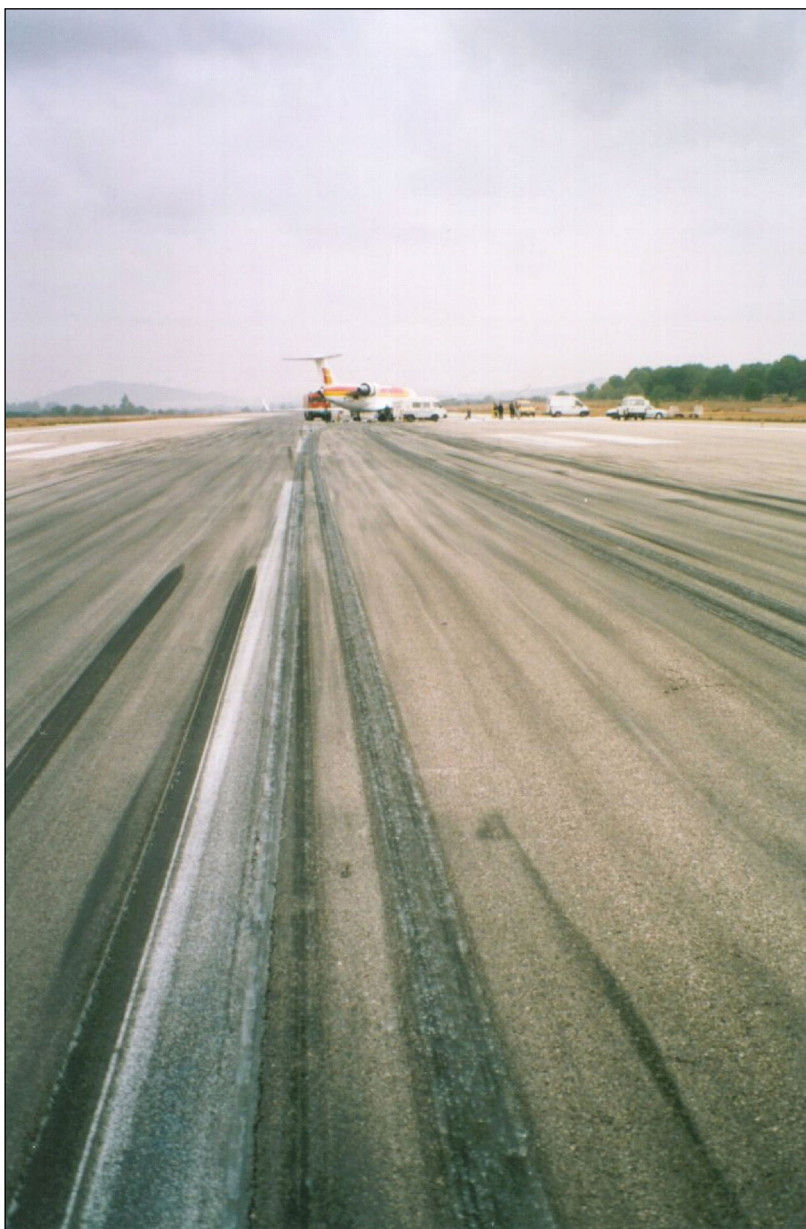
Foto 1

En el centro de la foto 1 se observa la huella del derrape de las llantas de la pata izquierda del tren principal. A la derecha se aprecia las huellas dejadas por la pata derecha, y más a la derecha, las huellas de la pata de morro evidenciando el ángulo de derrape del avión sobre la pista.

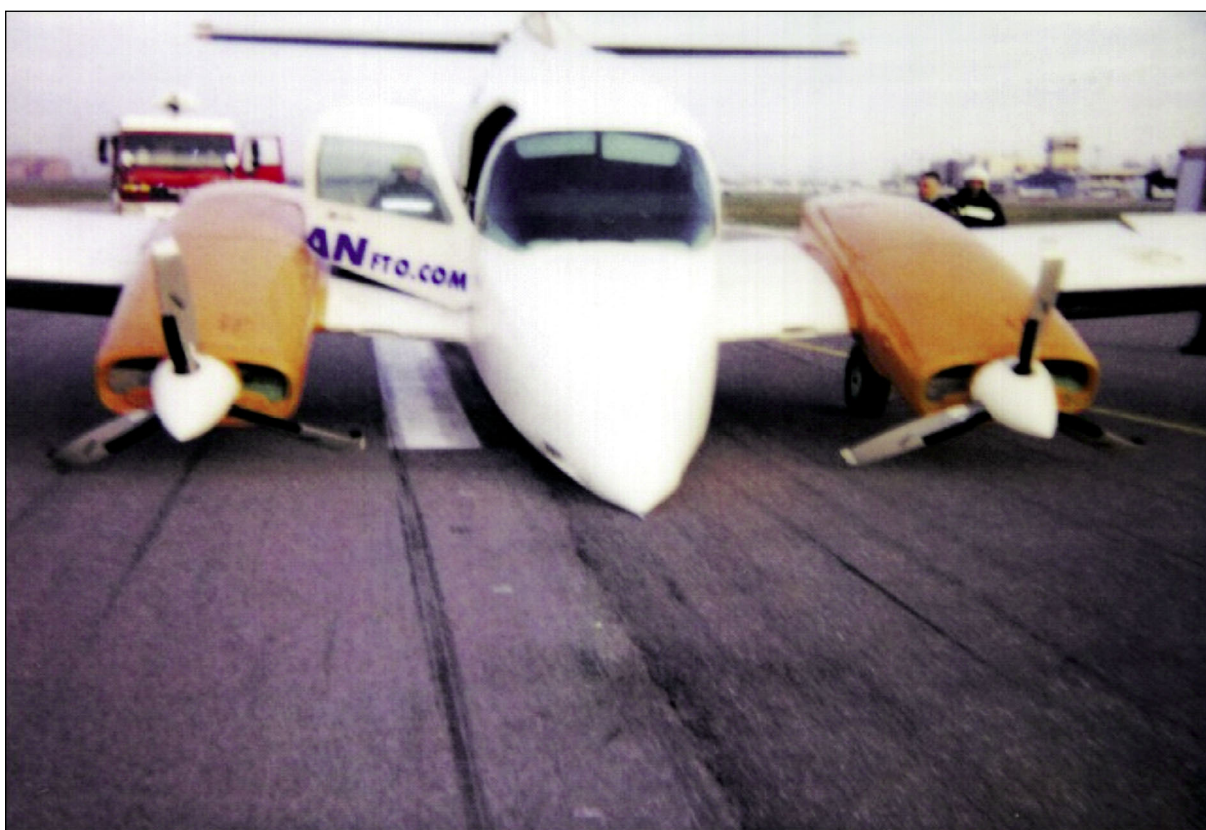
Figura 1. Estado general de la aeronave

La aeronave sufrió daños importantes que supusieron la deformación y roturas en compuertas de morro, la deformación en la barra de articulación de tren de morro, rotura en larguerillos y costillas en alojamiento de tren de morro, palas deformadas de las dos hélices y roturas en cono de morro, antena y pitot.

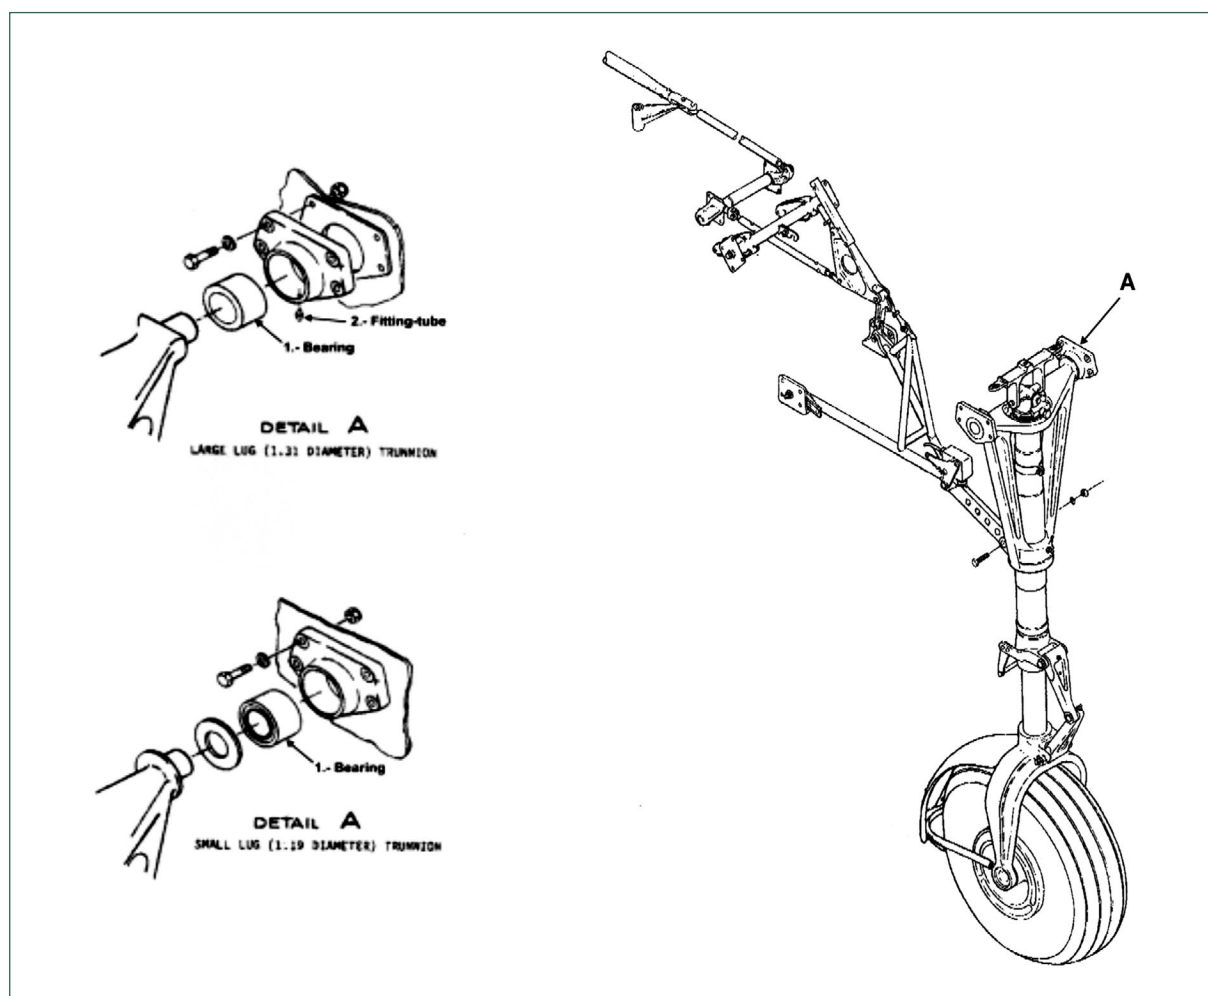
Figura 2. Conjunto de tren de morro

Cuando se inspeccionó el sistema de tren tras el suceso se detectó que uno de los rodamientos de la articulación para el plegado/desplegado de la pata de morro se bloqueaba. Cuando se desmontó el rodamiento se comprobó su aspecto reseco. Tras corregir esta deficiencia, engrasando la pieza, se realizaron pruebas funcionales de extensión/retracción del tren de aterrizaje en las que éste funcionó correctamente.

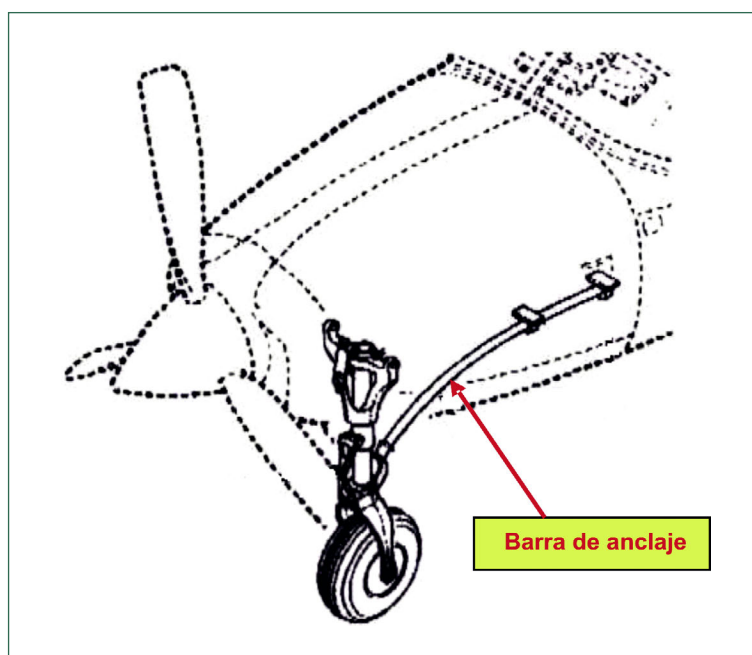
Figura 1. Detalle de la barra de anclaje de la pata de morro

En la inspección visual que se efectuó después del incidente se observó que la pata de morro había pivotado sobre su anclaje superior, hacia adelante y ligeramente a la izquierda, debido a que se había soltado la barra («drag link») de anclaje señalada en la figura 1, que hace las veces de puntal y amortiguador.

Se continuó inspeccionando la zona de la unión de la barra («drag link») a la pata, la cual se realiza mediante dos pernos, advirtiéndose que el del lado derecho se encontraba roto.

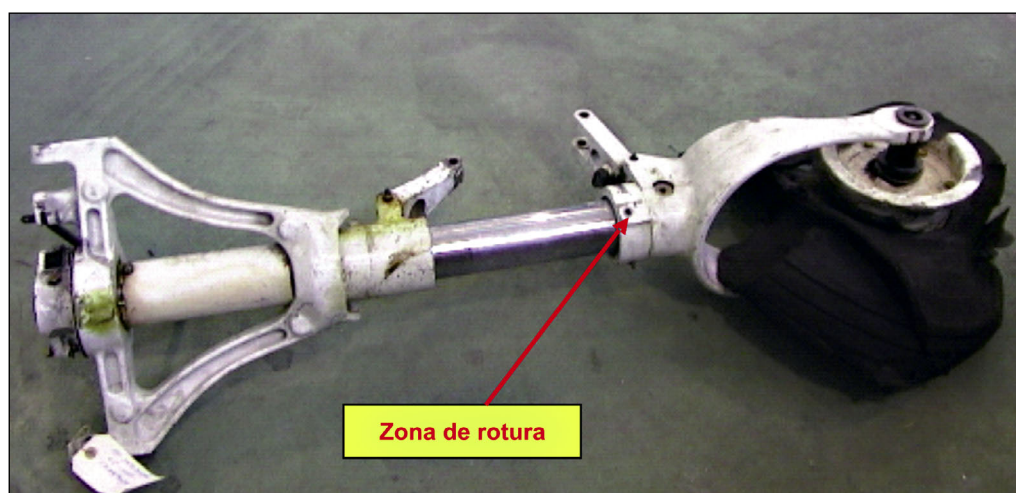
Figura 2. Fotografía de la pata de morro

La barra del actuador de mando de dirección estaba doblada y el amortiguador de vibración lateral («shimmy damper») tenía una pequeña fuga de líquido.

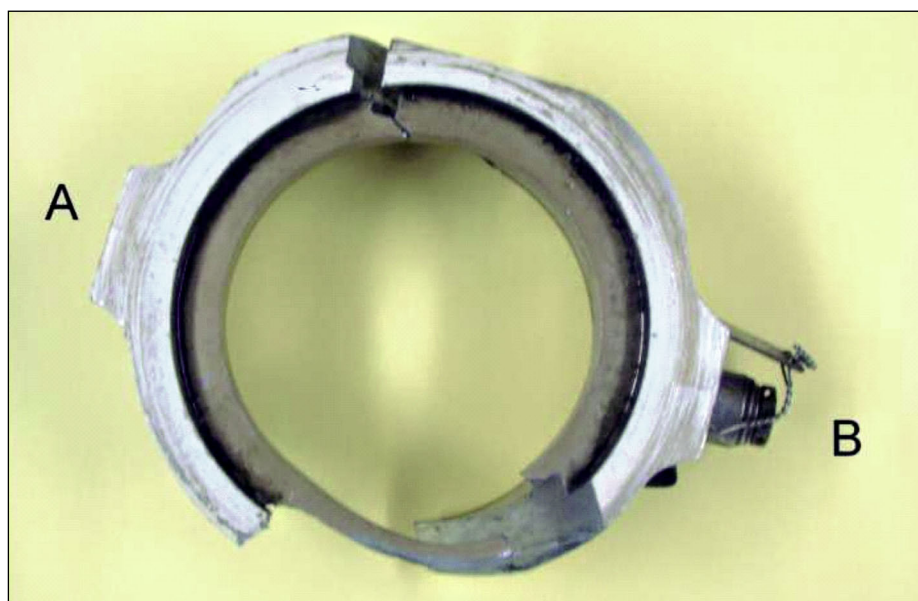
Figura 4. Fotografía de la pieza donde se alojaban los pernos

Los pernos que unían la horquilla de la barra de anclaje con la pata de morro mediante el anillo que aparece en la figura 4, iban alojados en los puntos marcados como «A» y «B».

En el punto de unión «A» iba alojado el perno que tuvo una rotura total, quedando una parte del mismo en el interior de la pieza. En el punto «B» iba alojado el otro perno, el cual se dobló, quedando unido al anillo, así como sus arandelas, el cojinete situado en el alojamiento de la horquilla y un clip de seguridad. Por este punto se produjo la salida completa de la horquilla.

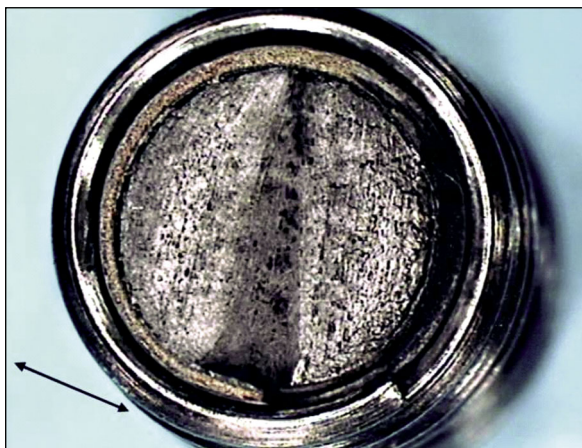
Figura 5. Dirección de aplicación de la carga en la zona de fractura

El estudio fractura de la superficie afectada concluyó que la rotura se debió a un proceso de fallo por fatiga a flexión bilateral. En la figura 5 se puede observar la dirección de aplicación de la carga variable de flexión causante del fallo.

El hecho de que la falla del tornillo se haya debido a esfuerzos de flexión es indicativo de que su forma de trabajo ha sido diferente de la de diseño. Esta circunstancia posiblemente se ha producido por un incorrecto apriete del tornillo, más concretamente, por haber sido éste inferior al requerido.

La rotura de este perno fue debida a un fallo por fatiga a flexión bilateral del material, causado a consecuencia de la aplicación de un par de apriete inferior al requerido.

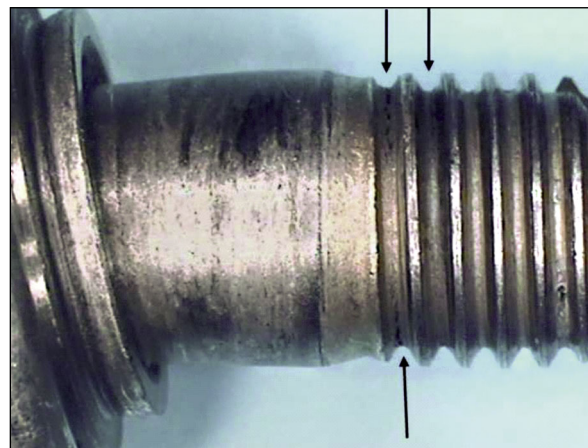
Figura 6. Grietas en el perno doblado

Bajo la aplicación cíclica de cargas alternadas de flexión en ese plano, se produjo la nucleación y crecimiento de dos grietas de fatiga en posiciones opuestas a lo largo del fondo del primer filete de la rosca. Ambas grietas fueron creciendo a similar velocidad hacia el interior, hasta que finalmente sólo quedó una banda central íntegra, la cual rompió bruscamente por sobrecarga. En el perno que resultó doblado se pudo comprobar que ya se había iniciado un proceso de fallo similar (véase figura 6), con nucleación de grietas de fatiga en posiciones igualmente enfrentadas. En este caso, a diferencia con el perno roto, las grietas de fatiga penetran muy poco hacia el interior de la pieza, y ello puede ser indicativo de que el nivel de cargas que ha venido actuando sobre este perno ha sido inferior al que ha actuado sobre el perno que se rompió.

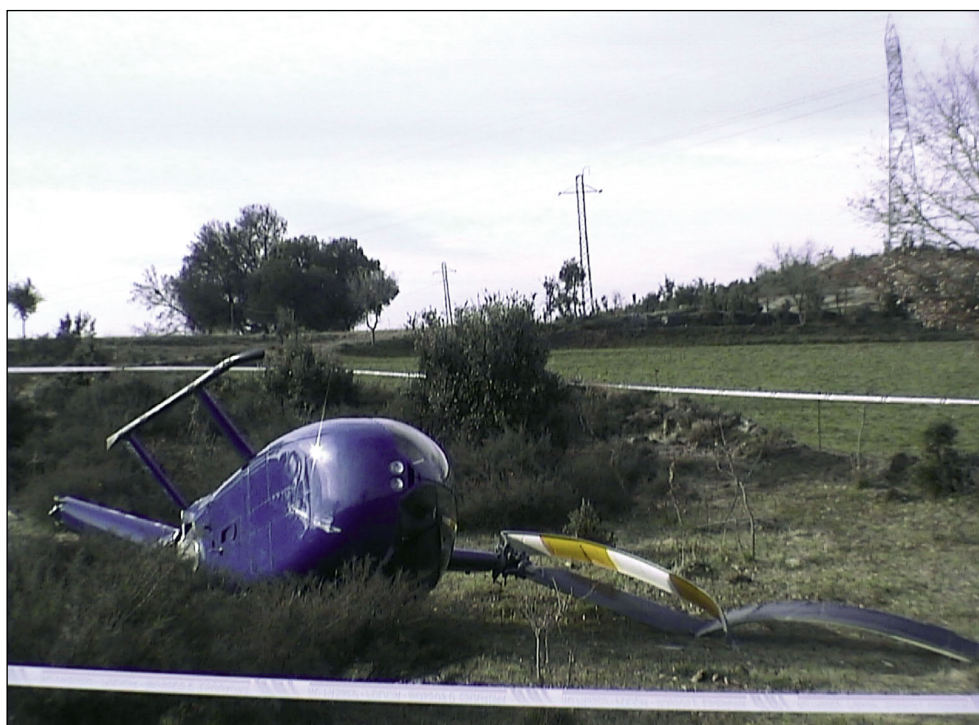
Foto 1. Restos del helicóptero

El helicóptero tenía roturas y deformaciones en las palas del rotor principal, en el anclaje de la caja principal de transmisión a la estructura, el cono de cola seccionado por una de las palas del rotor principal y el rotor de cola con roturas en ambas palas.

El helicóptero presentaba marcas de impacto contra cables en la parte inferior del fuselaje y en la zona superior trasera del esquí derecho.

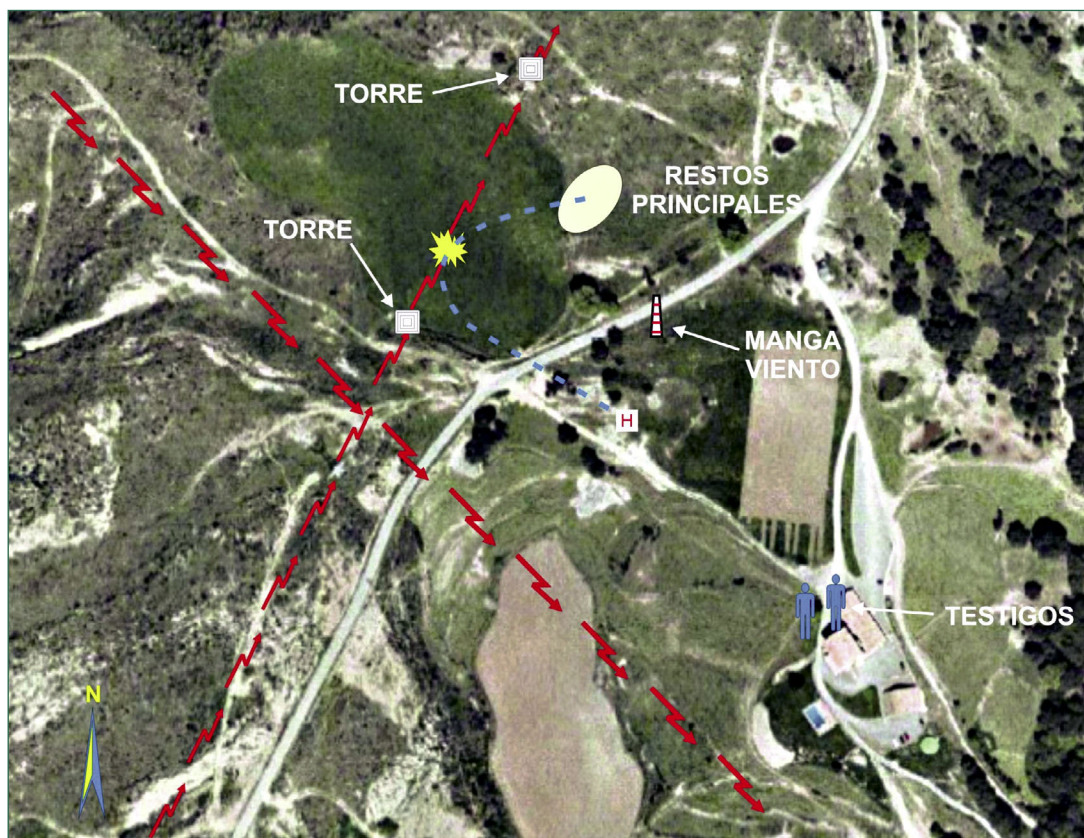
Figura 1. Zona del impacto

El arranque del motor y el despegue fue observado por personal empleado en la cocina del restaurante, indicando que el despegue se realizaba con normalidad hasta que observaron una maniobra extraña y cómo el helicóptero tocaba el suelo. También informaron de que los helicópteros que utilizaban la plataforma habitualmente despegaban en rumbo contrario al utilizado en esta ocasión, con el objeto de librar las líneas eléctricas.
