COMISIÓN DE  
INVESTIGACIÓN  
DE **A**CCIDENTES  
E **I**NCIDENTES DE  
**A**VIACIÓN **C**VIL

## Boletín Informativo

5/2006

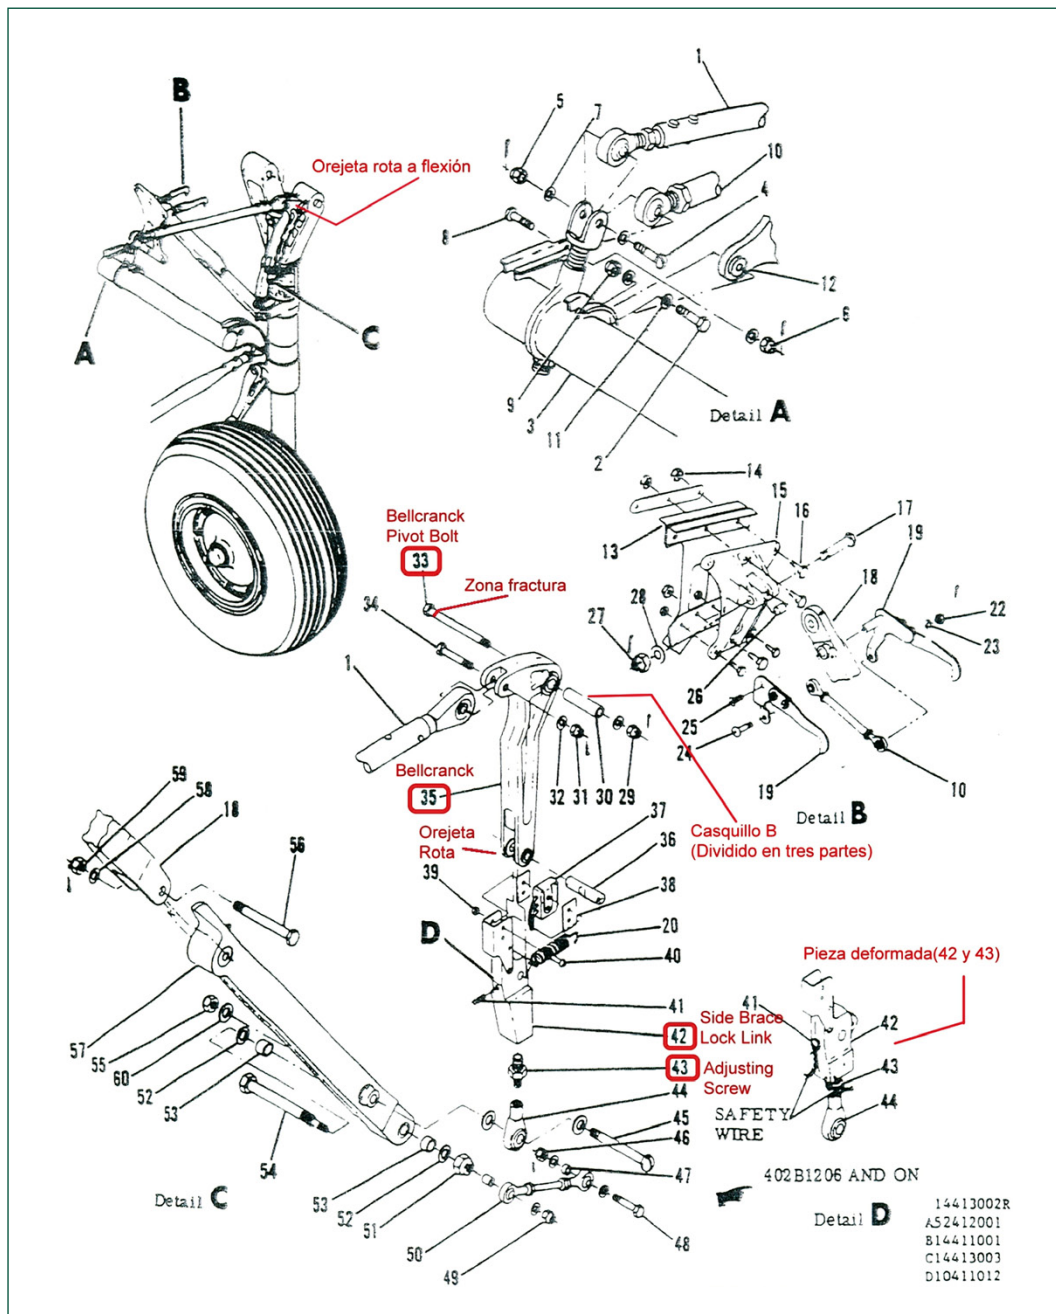
Figura 1. Esquema de despiece de la pata del tren de aterrizaje principal

Se observó la rotura del perno «bellcrank pivot bolt» (33) que fija el bellcrank (35) a la pata del tren mediante dos orejetas solidarias a la misma. Una de ellas (la posterior en el sentido del vuelo) permanecía en la pata con la cabeza del perno fracturado. La anterior estaba rota por flexión y quedó sujeta en parte por la tuerca del bulón (33).

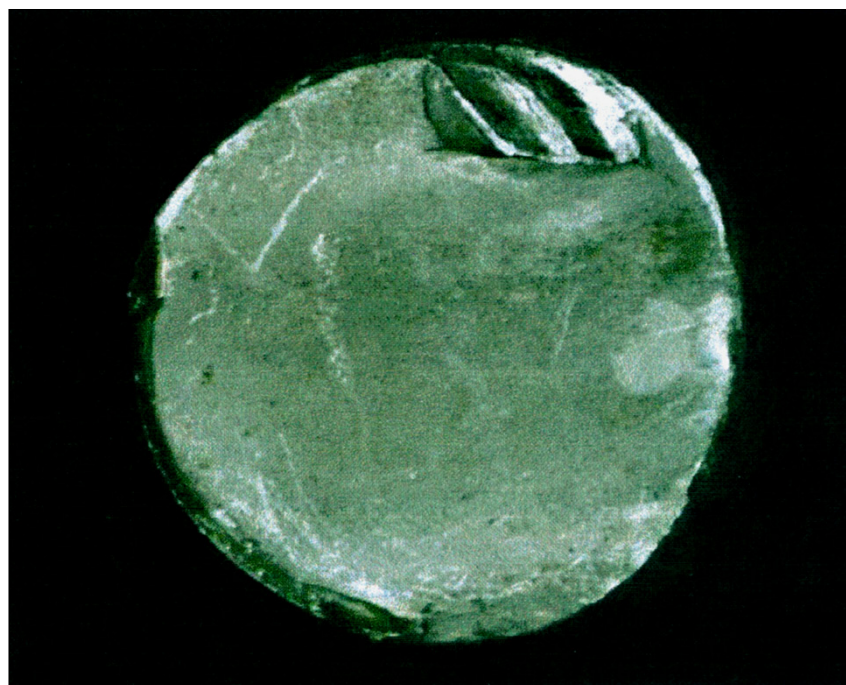
Foto 1. Macrografía de la superficie de fractura

El análisis fractográfico realizado en la superficie de fractura del tornillo reveló, a nivel macrofractográfico, una rotura estática asociada fundamentalmente a cargas de cortadura, lo que fue confirmado a nivel microfractográfico al detectarse la presencia de cúpulas representativas de fracturas asociadas a cargas de cortadura.

El colapso de la pata del tren principal izquierdo se debió a la rotura del perno «bellcrank pivot bolt» (33), y la causa de esta rotura se justifica en el hecho de que su resistencia era inferior a la mínima establecida en las especificaciones aplicables, NAS464 y la especificación técnica asociada NAS498.

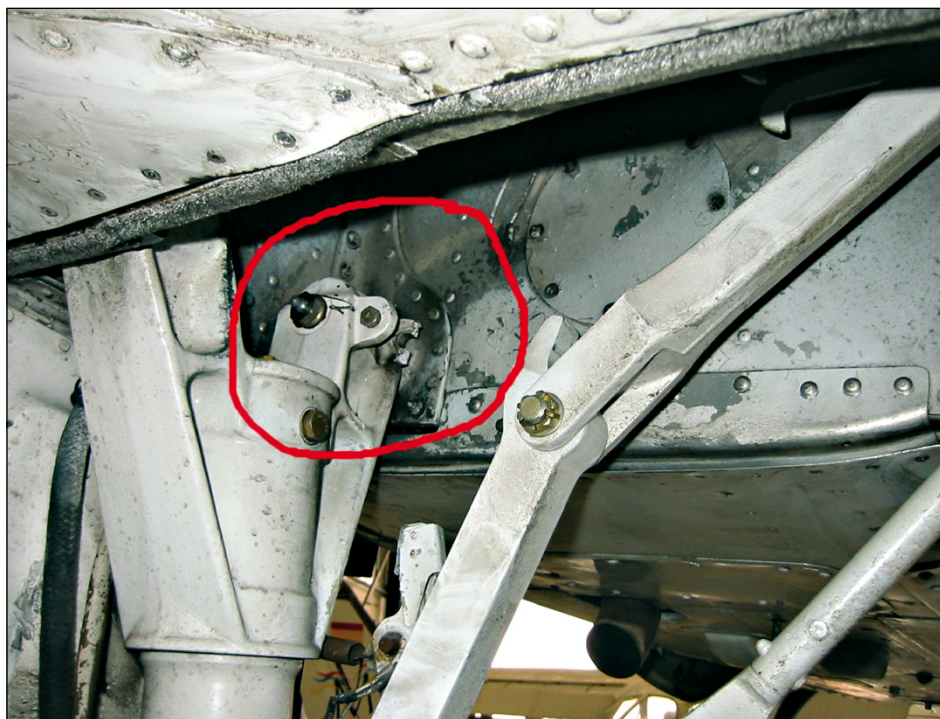
Foto 2. Detalle de la orejeta partida

- a) La secuencia de roturas se inició al romperse el «bellcrank pivot bolt» (33), pues de no haber sido así, la orejeta posterior (en el sentido del vuelo) de la cabeza de la pata izquierda del tren principal no habría permanecido íntegra con la cabeza del bulón insertada en la misma.
- b) Posteriormente se dobló y partió la orejeta anterior de dicha pata por flexión, así como una de las orejetas inferiores del «bellcrank» (35), sujeta a la pieza «side brace lock link» (42), deformando asimismo el «adjusting screw» (43).

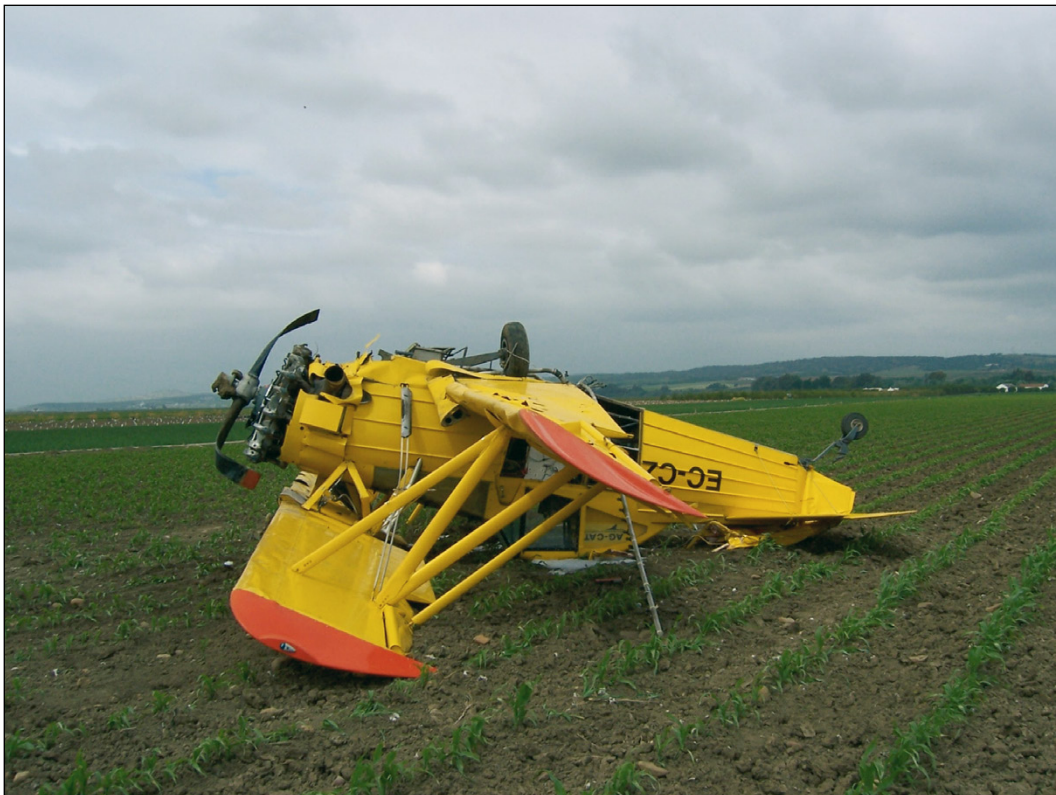
La aeronave presentaba daños de consideración. Se había producido la rotura del tren principal y del larguero del plano que actúa como soporte del mismo. El patín de cola no tenía ninguna deformación.

Las dos palas de la hélice estaban dobladas hacia atrás. Una de ellas no presentaba daños ni arañazos. La otra tenía una pequeña deformación en el borde de ataque y ligeros arañazos en intradós y extradós.

Figura 2. Restos de la aeronave

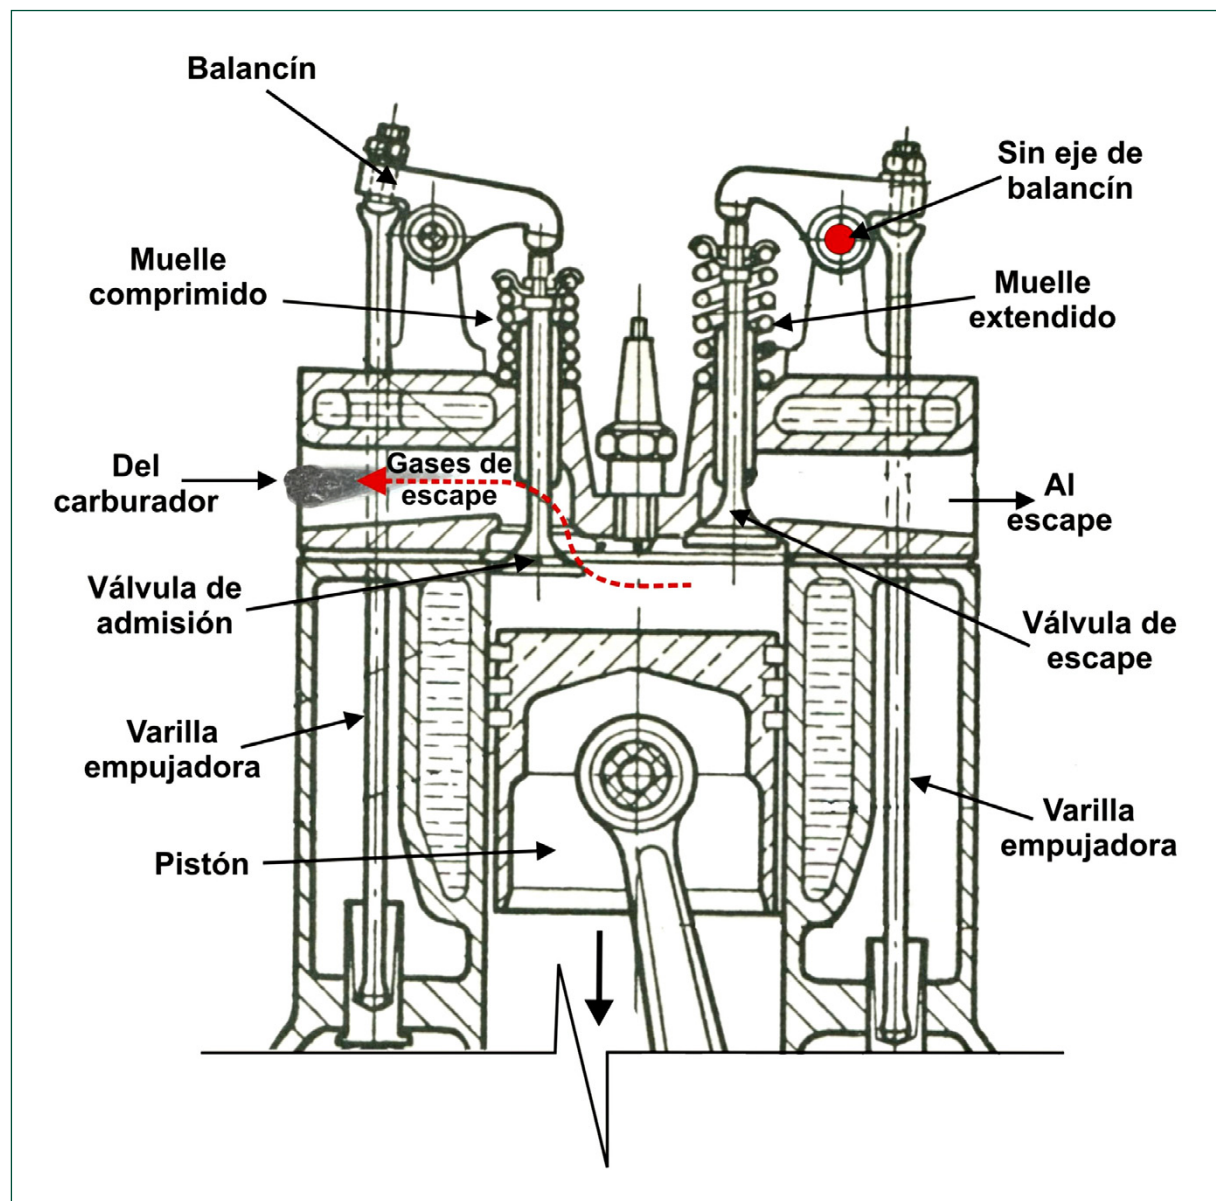
En el cilindro n.º 2, desde el momento en que se produce el fallo del eje del balancín de la válvula de escape, el balancín deja de actuar en su función de apertura de la válvula, permaneciendo ésta cerrada permanentemente, quedando dentro del cilindro los gases de la combustión, a muy alta temperatura.

**Figura 4.** Flujo de gases de escape después de la explosión en ausencia de eje de balancín de la válvula de escape (esta figura se añade a título ilustrativo, no correspondiéndose el diseño representado con el del tipo de motor del accidente)

Por todo lo anterior se concluye que la causa probable del accidente fue un fallo del motor producido por la rotura y pérdida del eje del balancín correspondiente a la válvula de escape del cilindro n.º 2. No ha sido posible determinar los motivos de la rotura del eje del balancín al no haberse encontrado ningún trozo de dicho elemento.

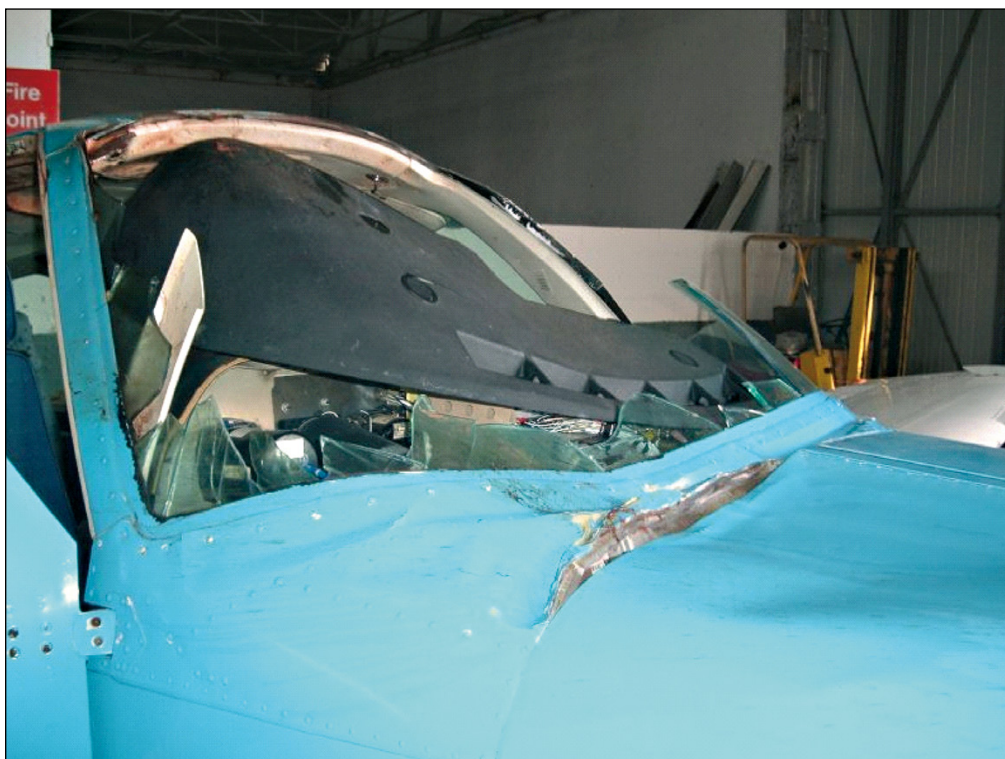
La aeronave presentaba rotura del parabrisas, daños en la parte derecha del panel de instrumentos, el panel cortafuegos y la puerta derecha (véase figura 1). También se produjeron daños menores en la parte derecha del fuselaje y del timón de profundidad.

Figura 1. Daños del impacto del ave en la aeronave

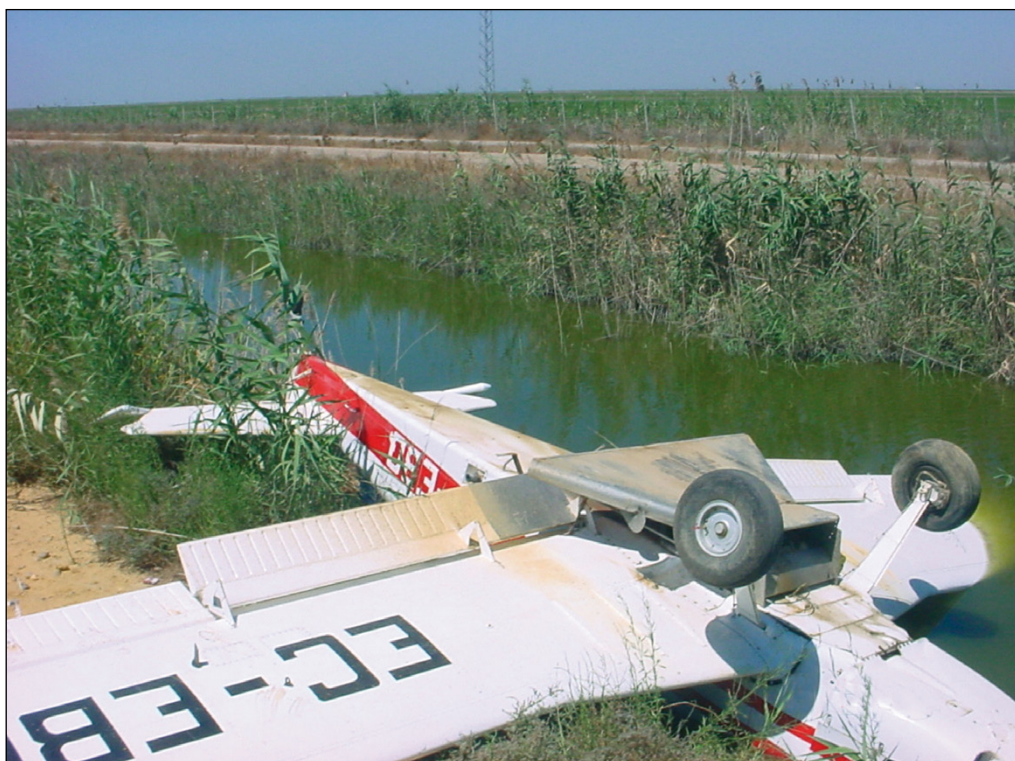
Figura 3. Posición final de la aeronave

La figura 3 muestra con detalle la posición final de los restos de la aeronave. Como se puede observar, los flaps están en su posición totalmente extendidos.

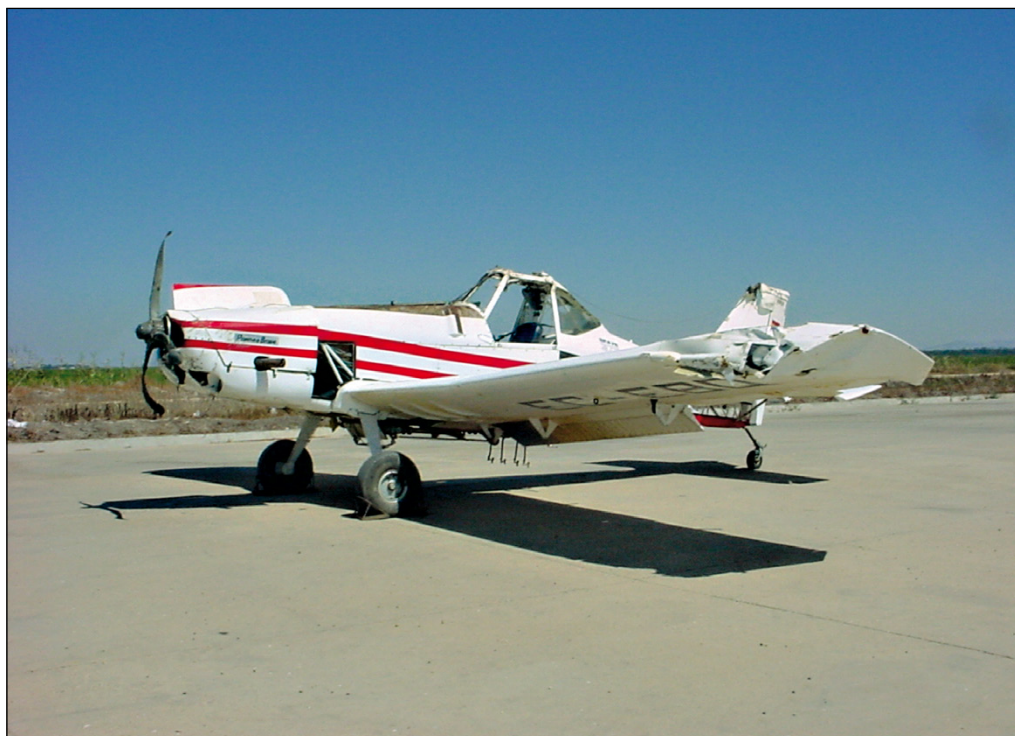
La aeronave resultó con daños importantes que parecen recuperables. En la figura 4 se pueden apreciar estos daños, una vez recuperada la aeronave del canal. Por los daños y deformaciones de la hélice, el motor estaba prácticamente parado en el momento de la salida de pista.

Figura 4. Daños en la aeronave

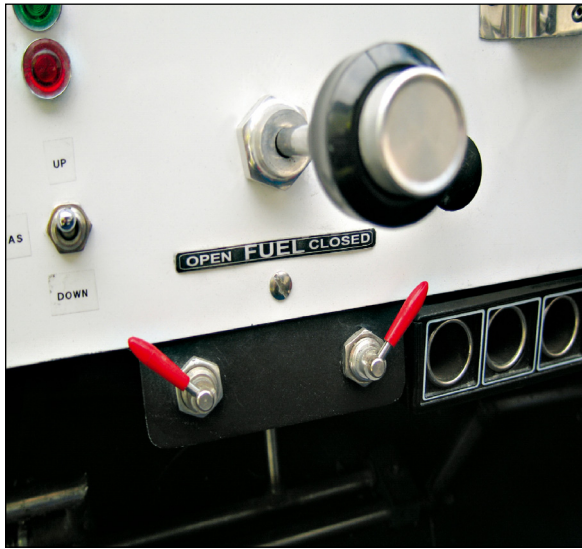
Figura 1. Posición llaves de combustible

De la observación directa de los restos de la aeronave, se desprende, que el depósito izquierdo que estaba con la llave abierta, estaba vacío, y el depósito derecho que efectivamente tenía combustible, alrededor de 20 l, tenía la llave cerrada. Además se observó también que el filtro de decantación (tipo gascolator) se encontraba con mucha suciedad y la cuba del carburador estaba totalmente seca.

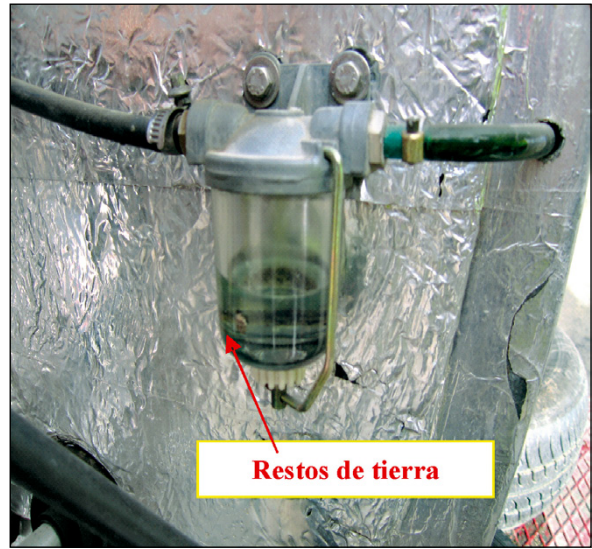
Figura 2. Estado del gascolator

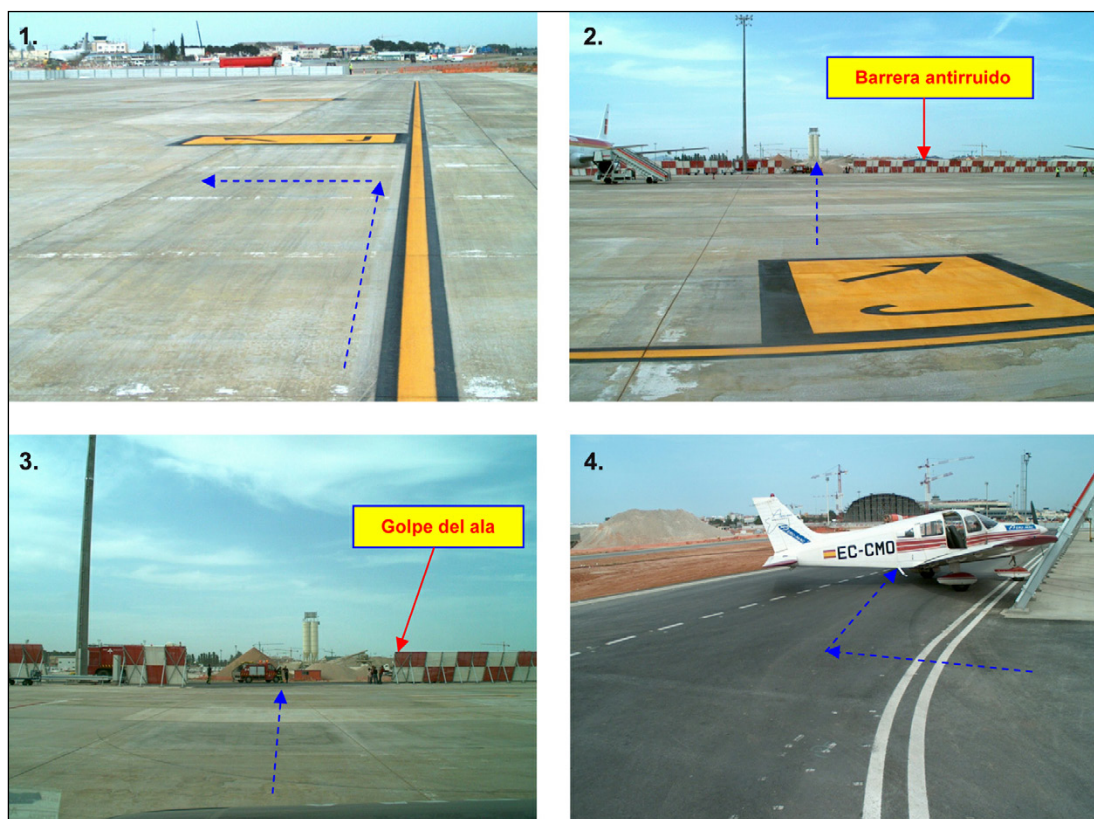
La aeronave resultó con daños menores, en la punta del plano derecho y en la hélice la cual quedó con una de las palas ligeramente doblada hacia atrás y con la otra seccionada cerca de su extremo.

Figura 1. Secuencia fotográfica del movimiento y posición final de la aeronave

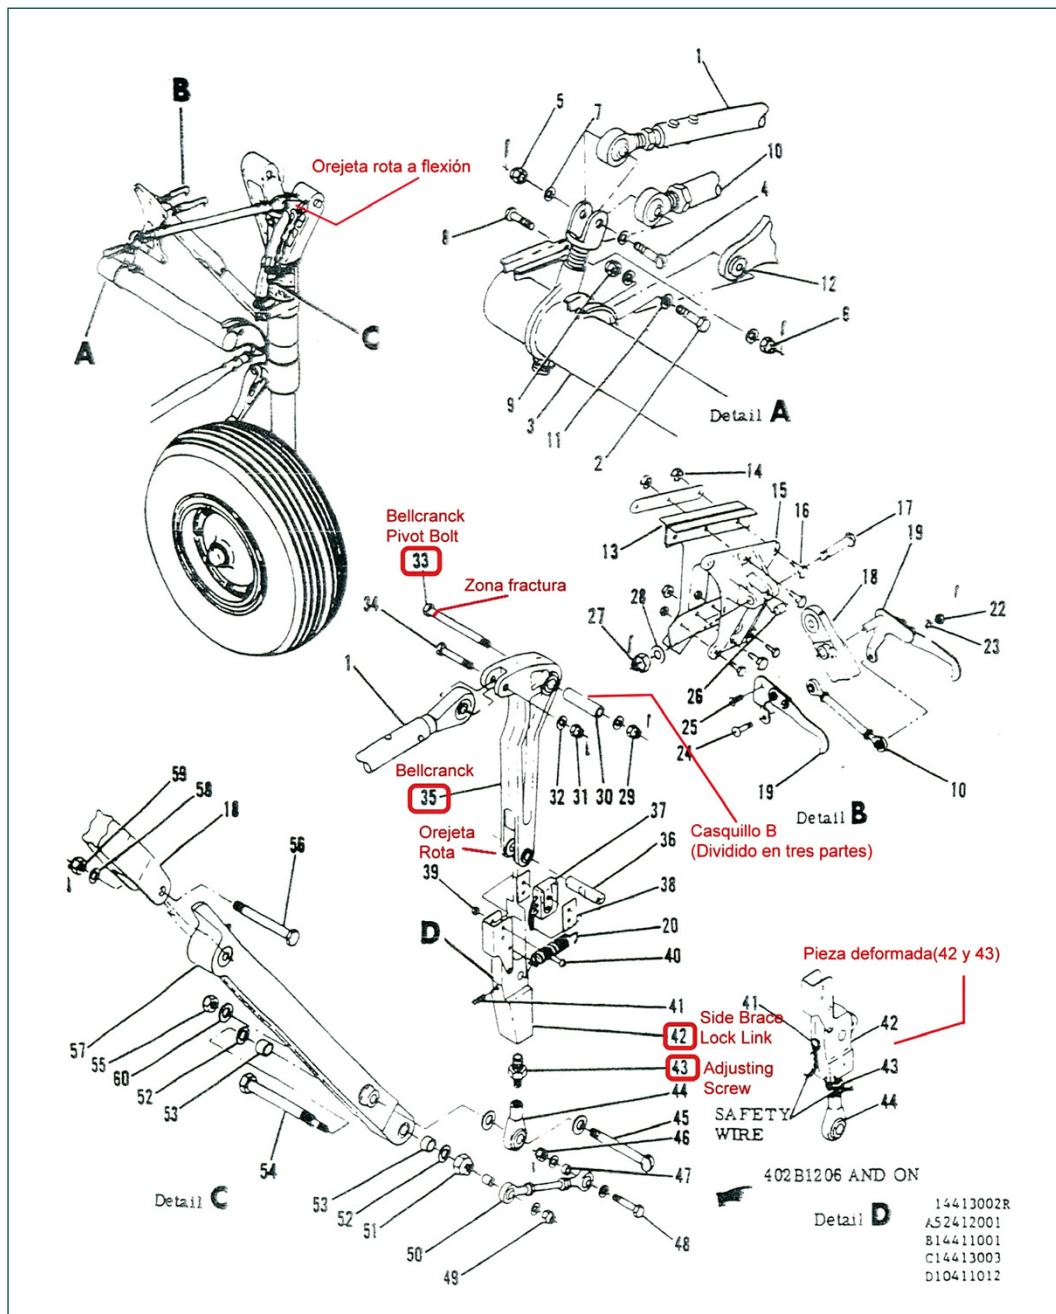
Figure 1. Schematics of the breakdown of the main landing gear leg

It was noticed the breakage of the bellcrank pivot bolt (see attached Drawing 1, item 33) that fits the bellcrank (35) to the leg of the gear through two fittings welded to that leg. One of those fittings (the rearmost when looking in the sense of the flight) was still attached to the leg together with the head of the broken bolt. The forward fitting was broken due to bending and remained partially held by the nut of the bolt (33).

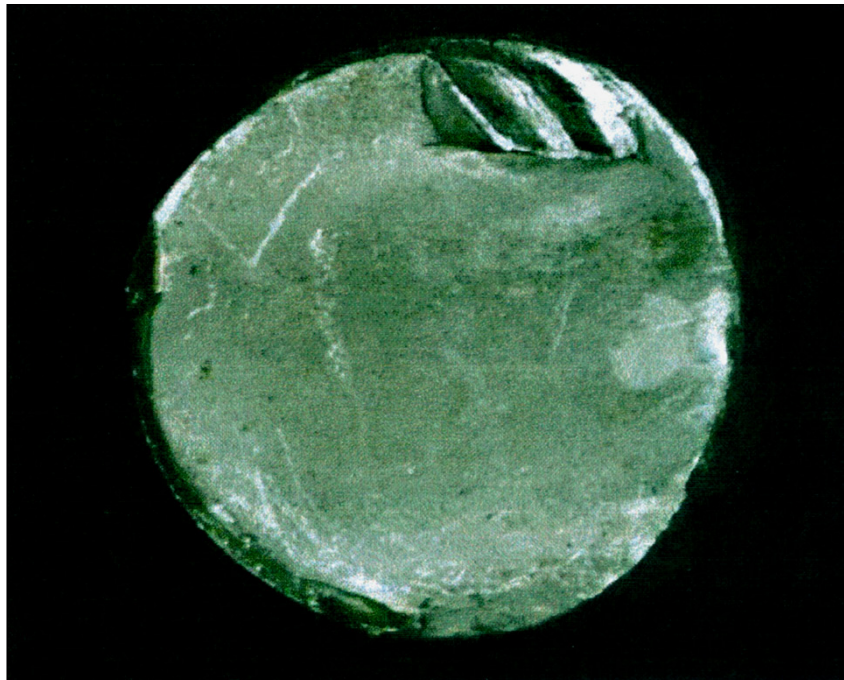
Photo 1. Macrographic view of the fracture surface

The fractographic evaluation carried out on the fracture surface of the bolt concluded, at a macrofractographic level, that there had been a static failure mainly due to shear loads, which was later confirmed at microfractographic level when domes were detected representing the fracture effects of shear loads.

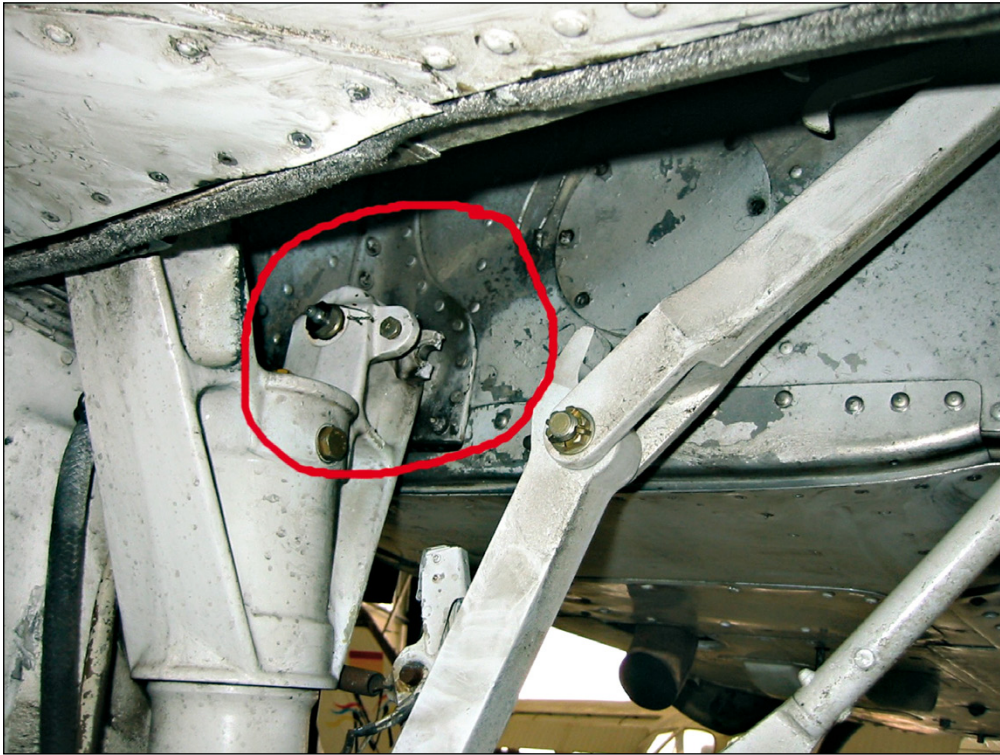
Photo 2. Detail of the broken fitting
