# CIAIAC

## Boletín Informativo

6/2006

COMISIÓN DE INVESTIGACIÓN  
DE ACCIDENTES E INCIDENTES  
DE AVIACIÓN CIVIL

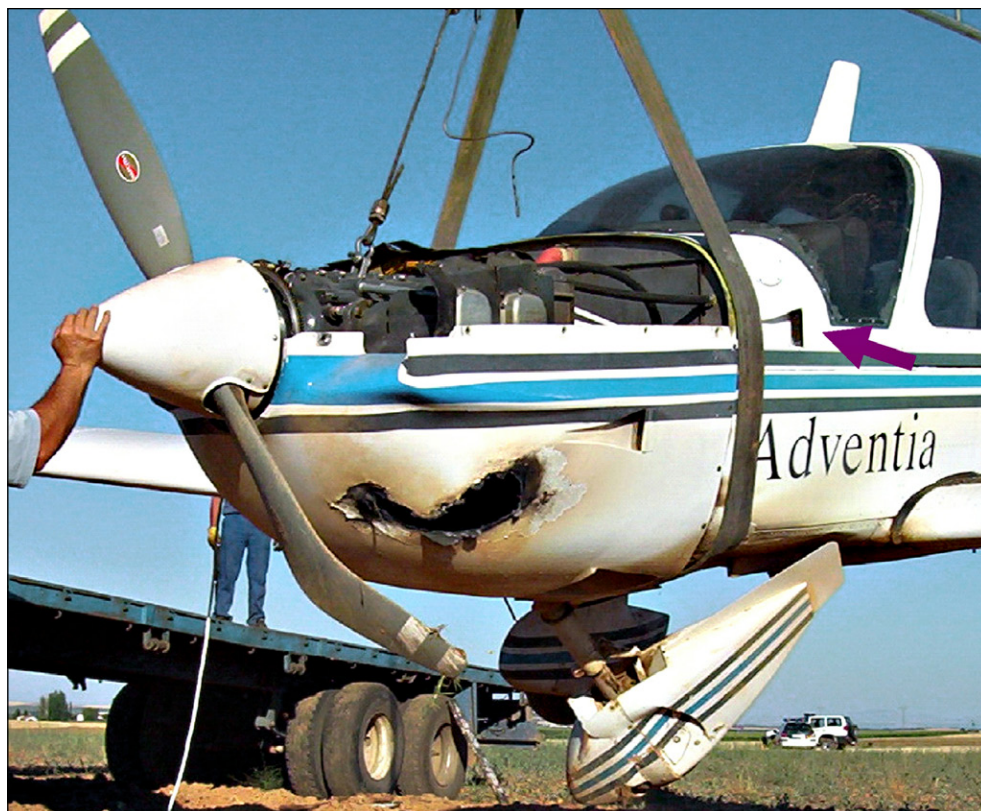
La inexistencia de marcas o daños en una de las palas de la hélice indicaba que el motor estaba parado cuando la otra pala, que estaba flexionada hacia atrás, golpeó el terreno (véase Fig. 2).

Figura 2. Se produjeron dos agujeros por calor o fuego en la cubierta del motor. Una pala no está dañada. El camino seguido por el humo hacia la cabina es por la entrada de aire externa (marcado con una flecha)

El desprendimiento del tubo probablemente hizo que gases y humo a elevada temperatura afectaran al capot en una zona no protegida por la manta ignífuga. Esta parte del capot se quemó y después la manta de protección fue también afectada y una parte importante de ella había desaparecido después del accidente (véase Fig. 2).

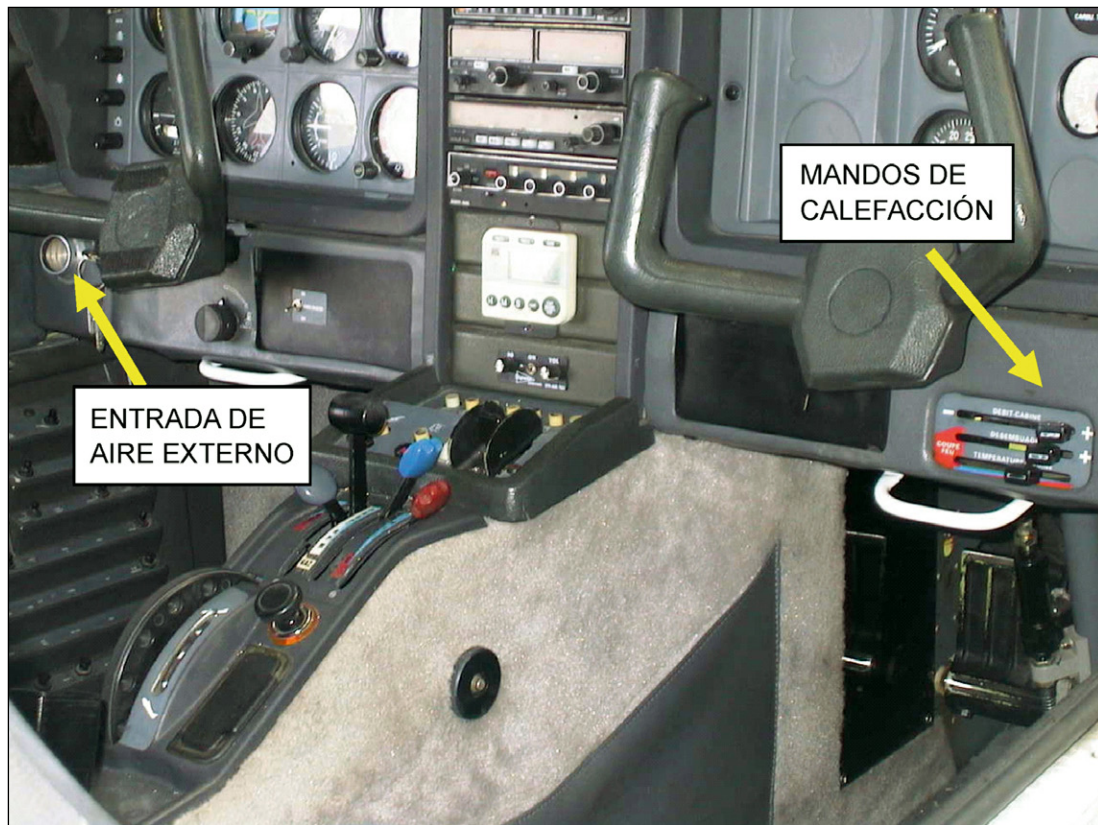
Después del accidente, en cabina, las palancas de potencia, paso y mezcla estaban en la posición de adelante. Las palancas ventilación de cabina y desempañado estaban abiertas (posición «+»). El conducto de entrada de aire exterior del lado del piloto estaba abierto (véase Fig. 3).

Figura 3. Para cerrar el conducto de aire externo, el pequeño tubo se debe rotar a la derecha varias vueltas completas. Las palancas de refrigeración o calefacción y para desempañar están situadas en el lado del copiloto de la cabina

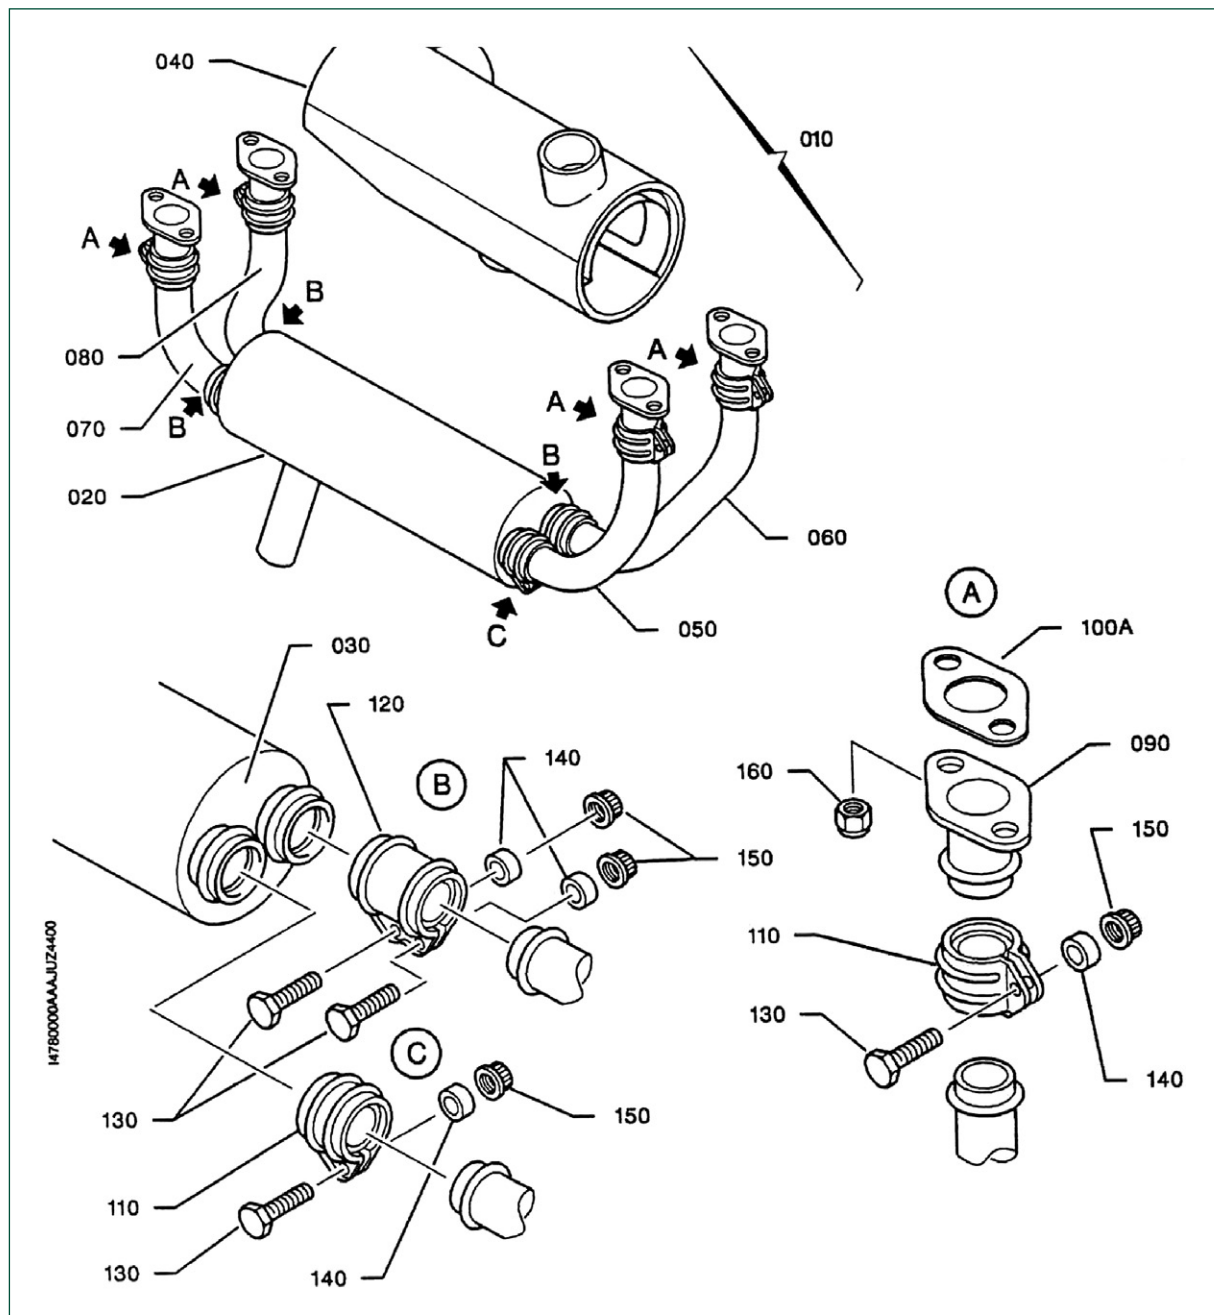
(número 050) se separó durante el accidente (en punto marcado con la letra C en la Fig. 4). La abrazadera correspondiente de acero inoxidable (número 110) tiene solamente un tornillo (número 130 del detalle C) para apretar las orejetas de la abrazadera. Esto es debido a la carencia de espacio. Las otras abrazaderas inferiores (las letras B) tienen dos tornillos para apretar las orejetas (número 130 del detalle B). El tubo de escape que se separó tenía la abrazadera todavía apretada a él después del accidente.

Figura 4. Sistema de escape según el IPC. El conducto o tubo de escape es perpendicular al eje longitudinal del avión. La dirección del vuelo es hacia la izquierda del dibujo

Por lo tanto, el conducto del tubo de escape (el número 030, conducto izquierdo de la Fig. 4) tenía un diámetro por debajo del mínimo especificado. Esta parte había estado en servicio en el avión desde 2001, cuando había sido reparada.

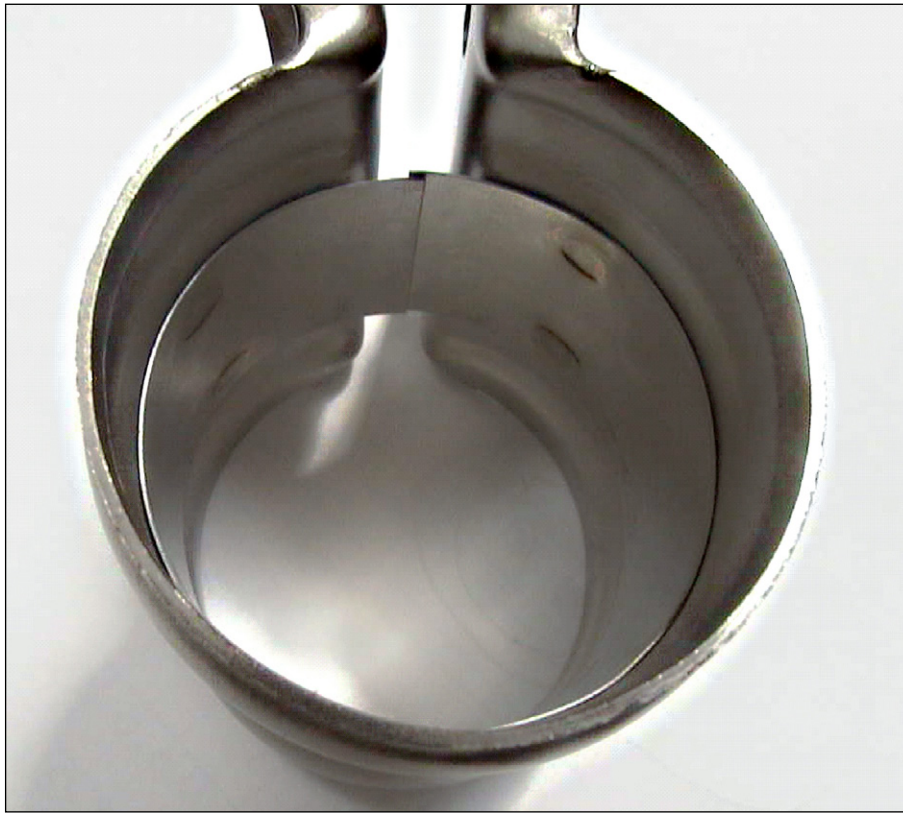
**Figura 5.** Cuando se aplica par de apriete a las orejetas de esta nueva abrazadera, el labio derecho de la pestaña flexible interior pasa por encima del labio izquierdo debido al solape inicial y, por tanto, el borde no se deforma durante el proceso de apriete

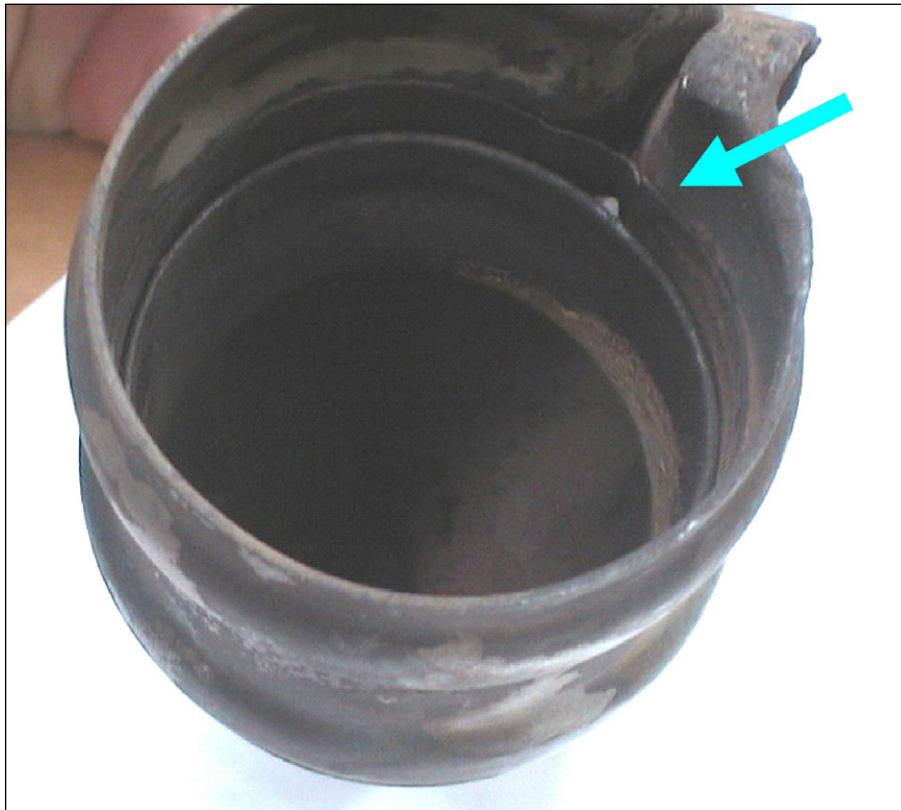
**Figura 6.** Los labios de la pestaña flexible interna están en contacto y se han deformado debido al par de apriete aplicado a las orejetas

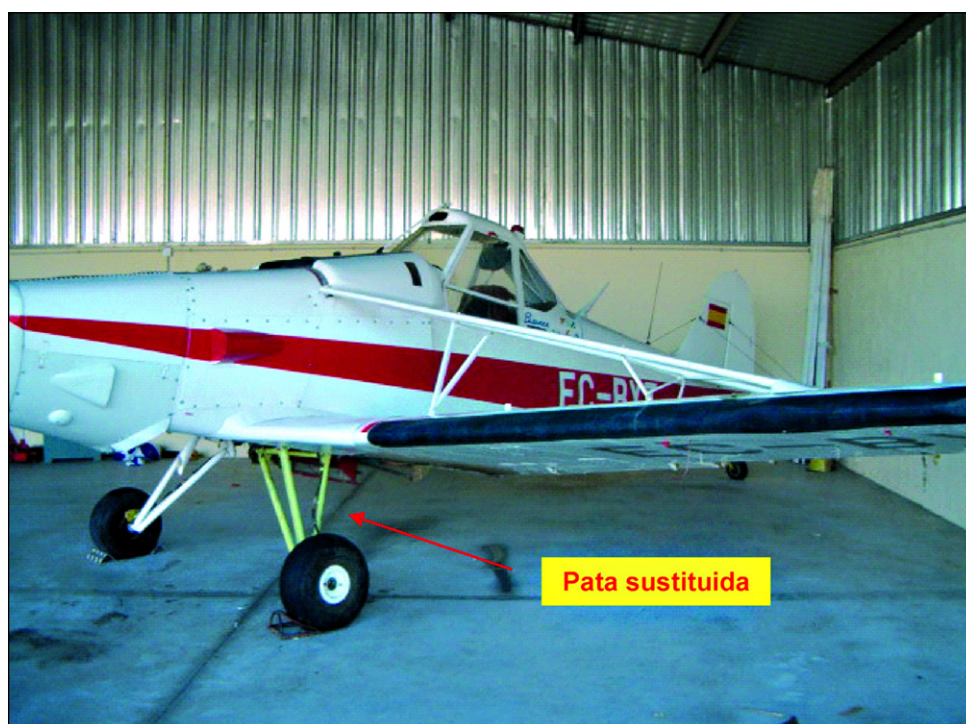
Figura 1. Vista general de la aeronave

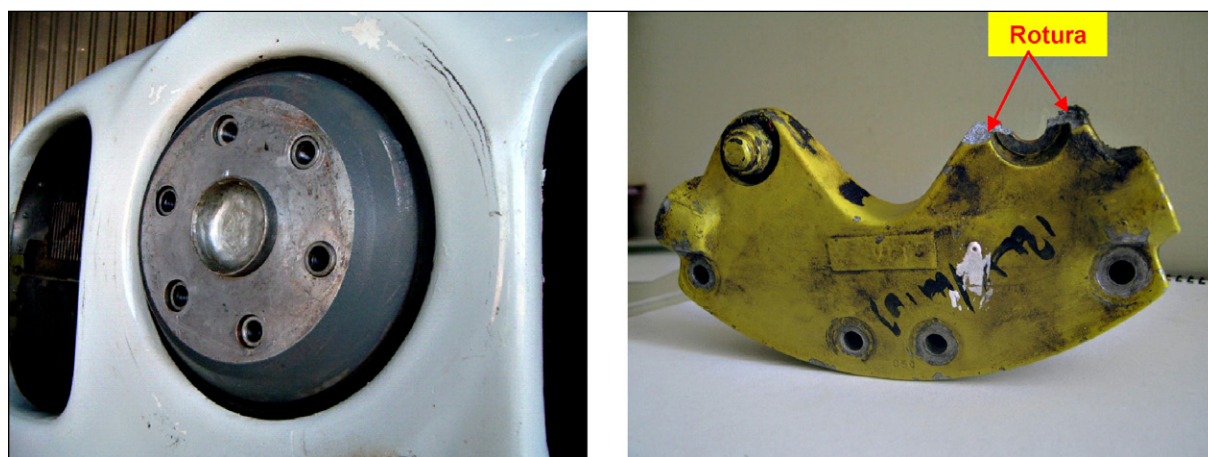
- La pata delantera izquierda dañada había sido sustituida por otra.
- La pinza del freno sufrió una rotura estática en su parte trasera inferior (véase Fig. 2). Esta pieza aloja en su interior a la pastilla del freno, que se sujeta a la pinza median-

- La pastilla del freno no se pudo inspeccionar porque el operador la había desechado.
- La hélice había sido desmontada y llevada a reparar. El plato estaba dañado (véase Fig. 2). Posteriormente se comprobó que la hélice había sido reparada y se le había realizado una revisión general.
- El alerón izquierdo estaba desmontado aunque no aparentaba daños apreciables.
- La punta del plano izquierdo y el borde de ataque habían quedado dañados.
- El estabilizador horizontal también estaba dañado en su lado izquierdo.

Figura 2. Plato de la hélice y pinza del freno

La causa principal del accidente fue la rotura de la pinza del freno por un desgaste excesivo de la pastilla. Esta rotura impidió que la rueda izquierda frenase e hizo perder el

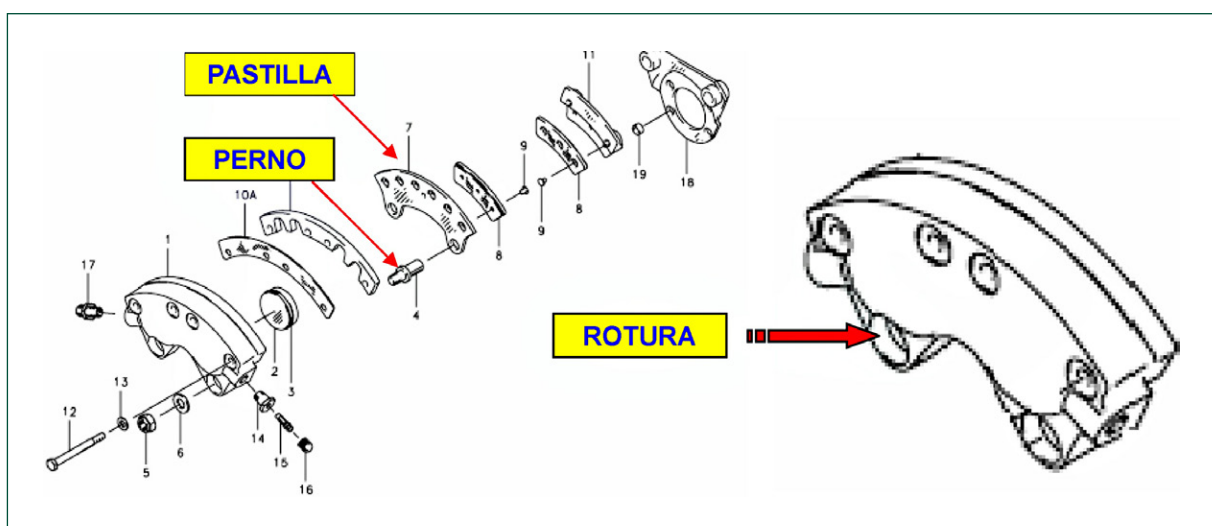
Figura 3. Despiece de la pinza del freno

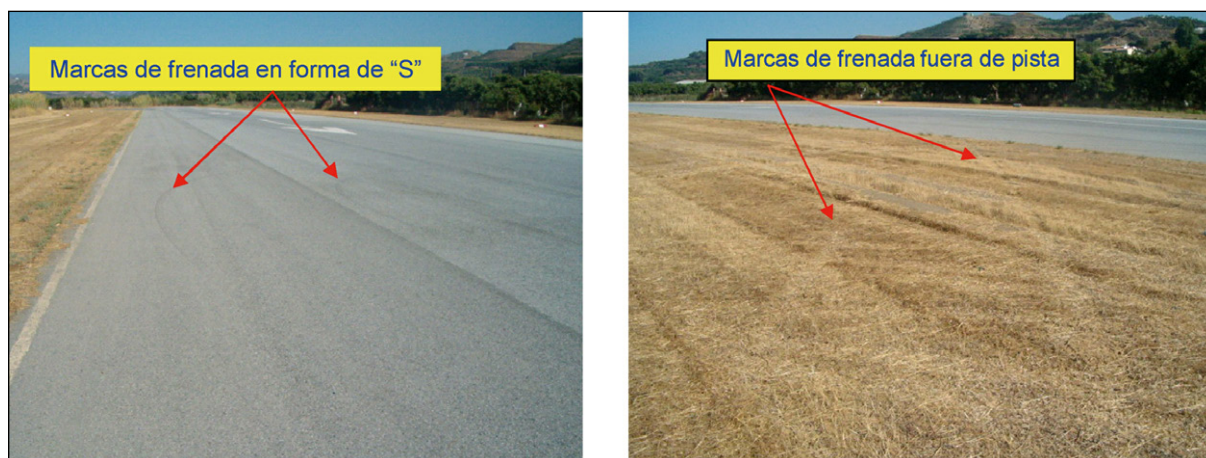
Figura 4. Fotografías de las marcas de frenada dentro y fuera de la pista

Sin duda contribuyó a la rotura de la pinza el frenazo brusco que se dio en apenas 200 m de recorrido de aterrizaje, cuando la pista, con una longitud de 637 m, permite que la acción de frenar se haga paulatinamente.

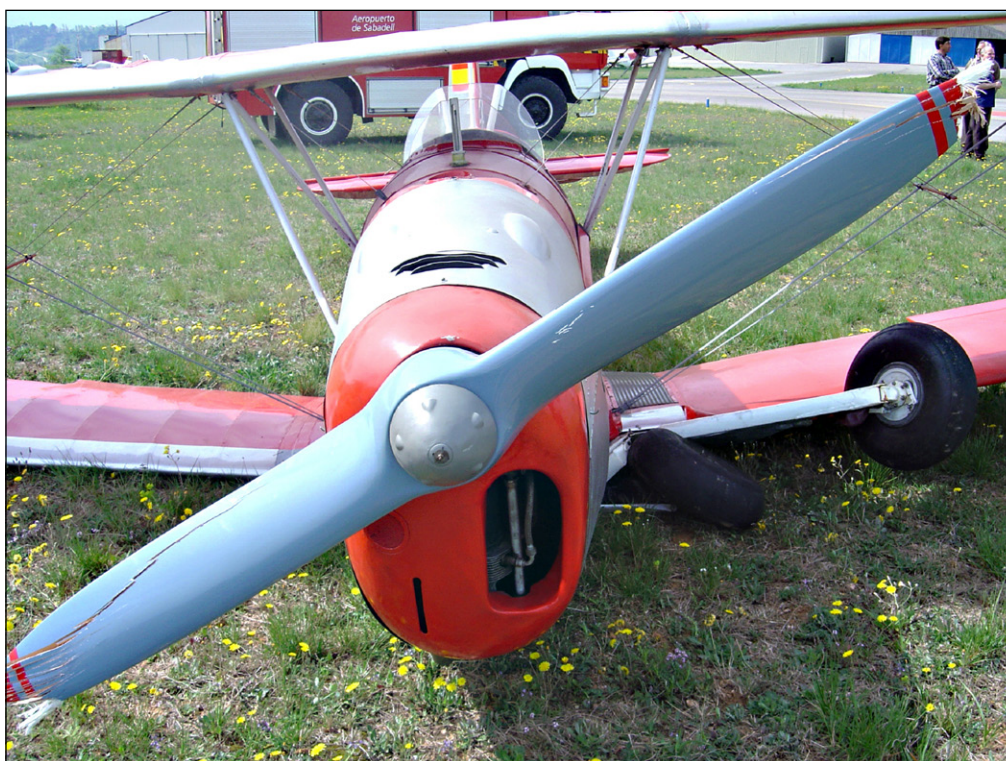
La aeronave sufrió rotura del tren de aterrizaje principal, además de daños en la hélice y rozaduras en la parte baja del fuselaje.

Figura 1. Estado general de la aeronave

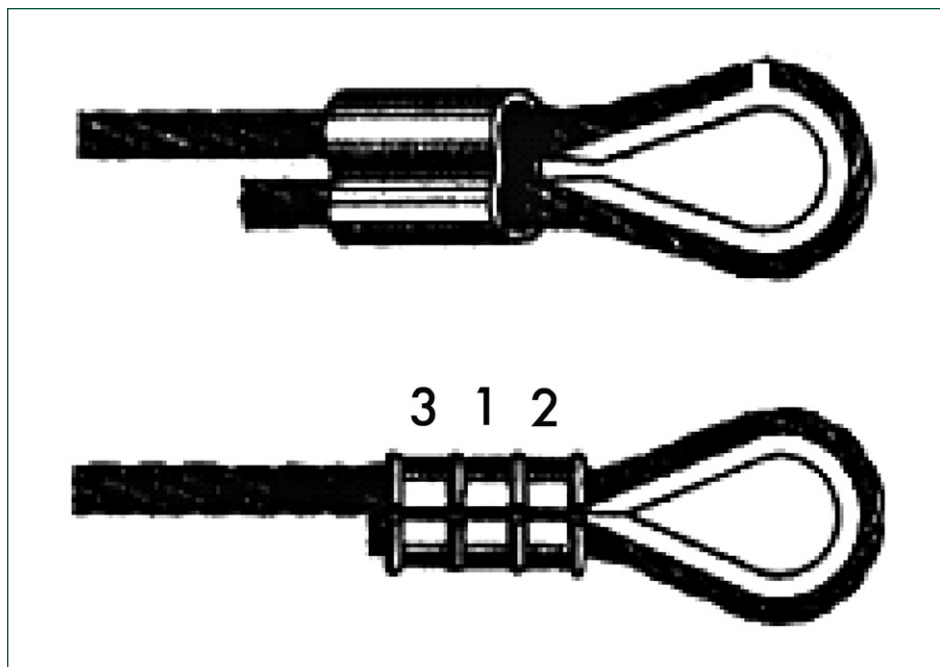
Figura 2. Unión tipo Nicopress

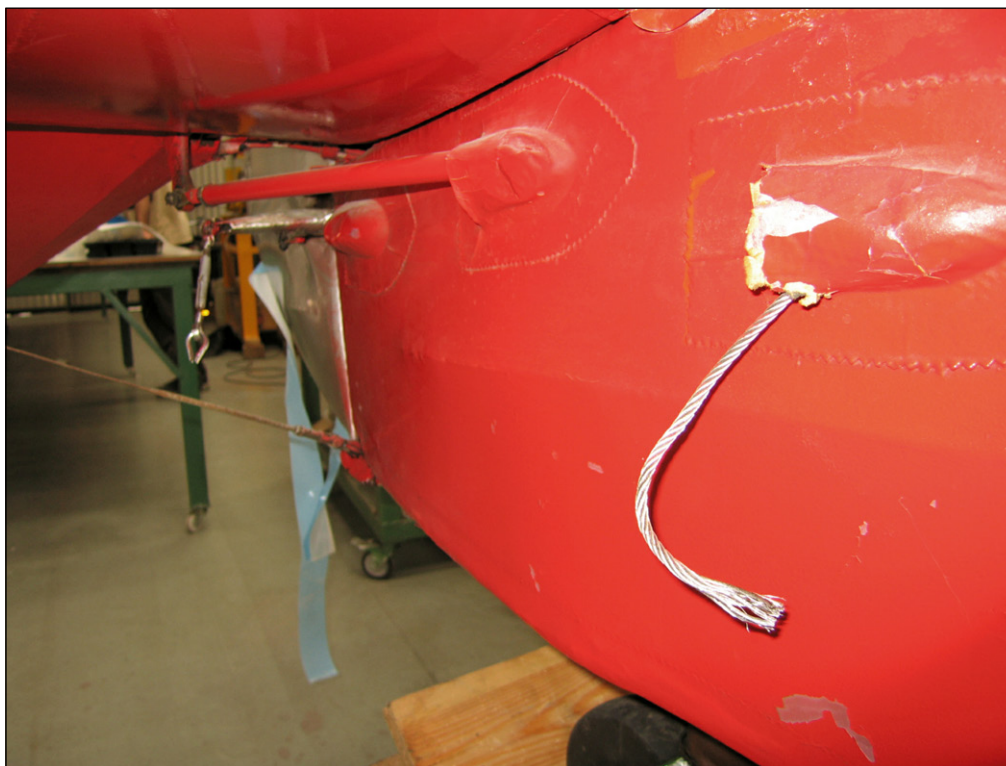
Figura 3. Detalle del cable suelto

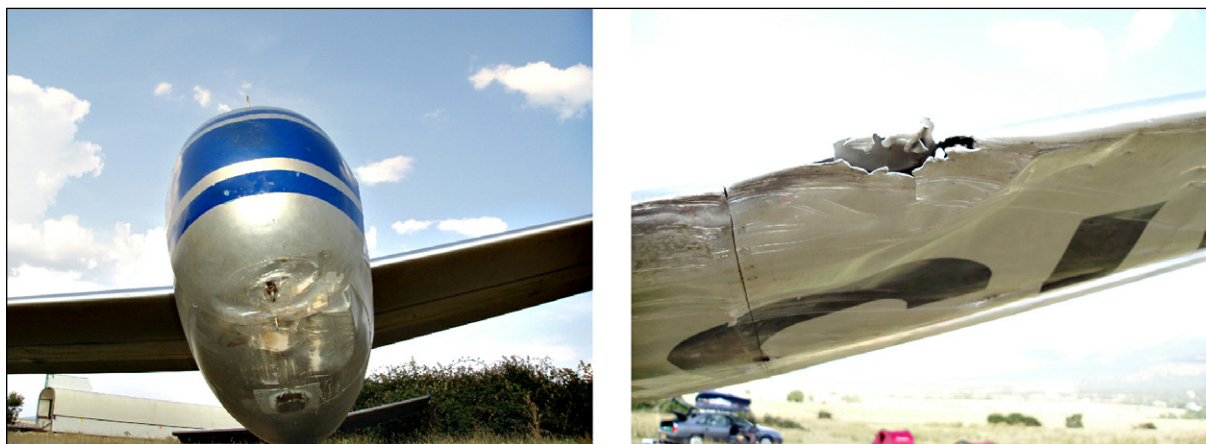
Figura 1. Fotografías del estado de la aeronave

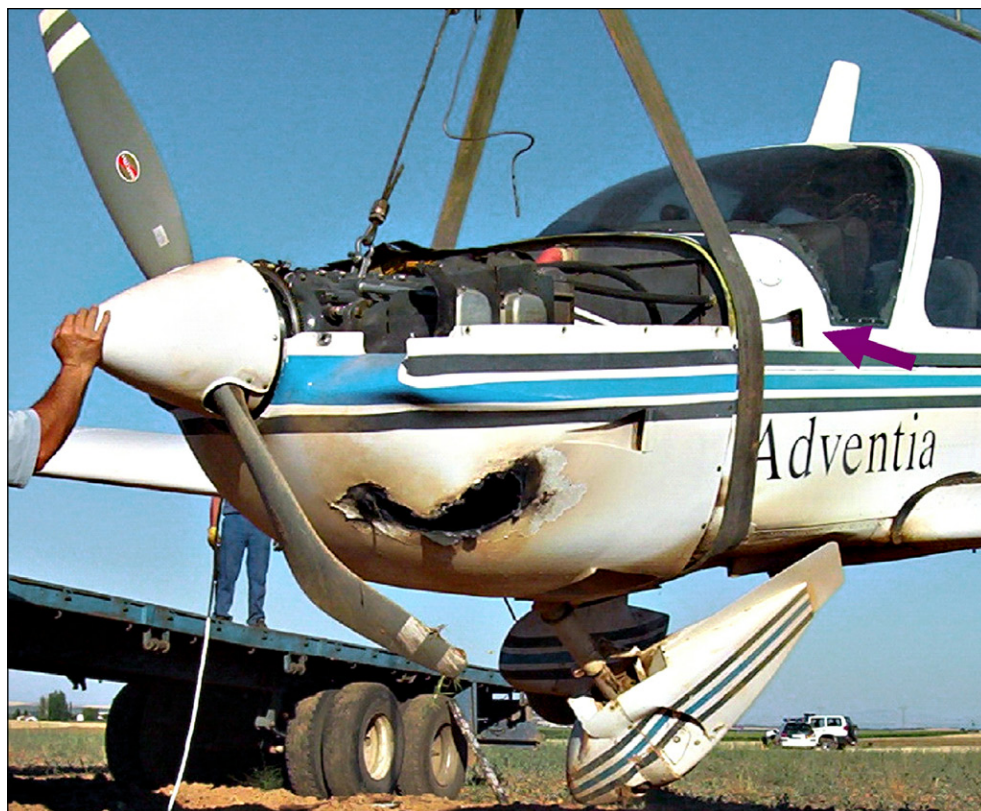
**Figure 2.** Two holes produced by heat or fire in the engine cowling. One blade is undamaged. The smoke entered the cockpit via the external air intake scoop (marked with an arrow)

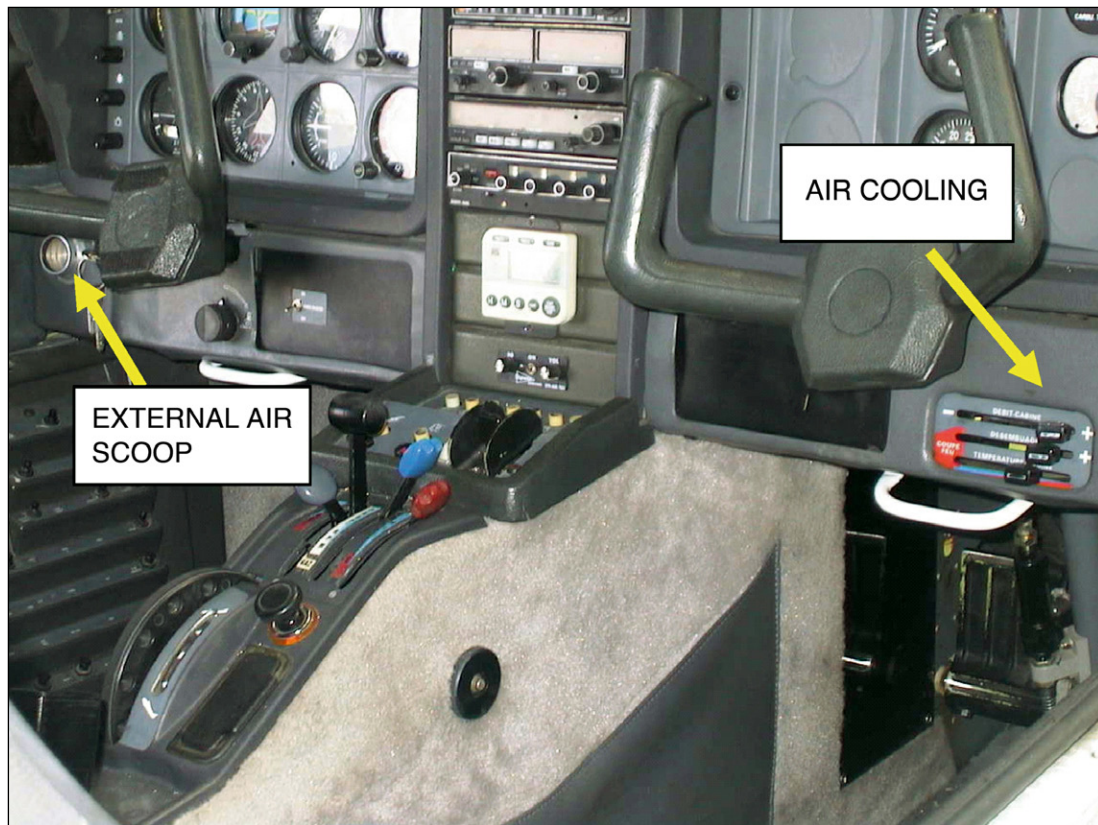
After the accident, the power, prop, and mixture levers were found full forward in the cockpit. The cabin air cooling and demisting levers were found fully open (position "+"). The external air scoop on the pilot side was found open (see Figure 3).

Figure 3. To close the external air duct, the small tube must be rotated clockwise several complete turns. The air cooling and demisting levers are located on the copilot side of the cockpit

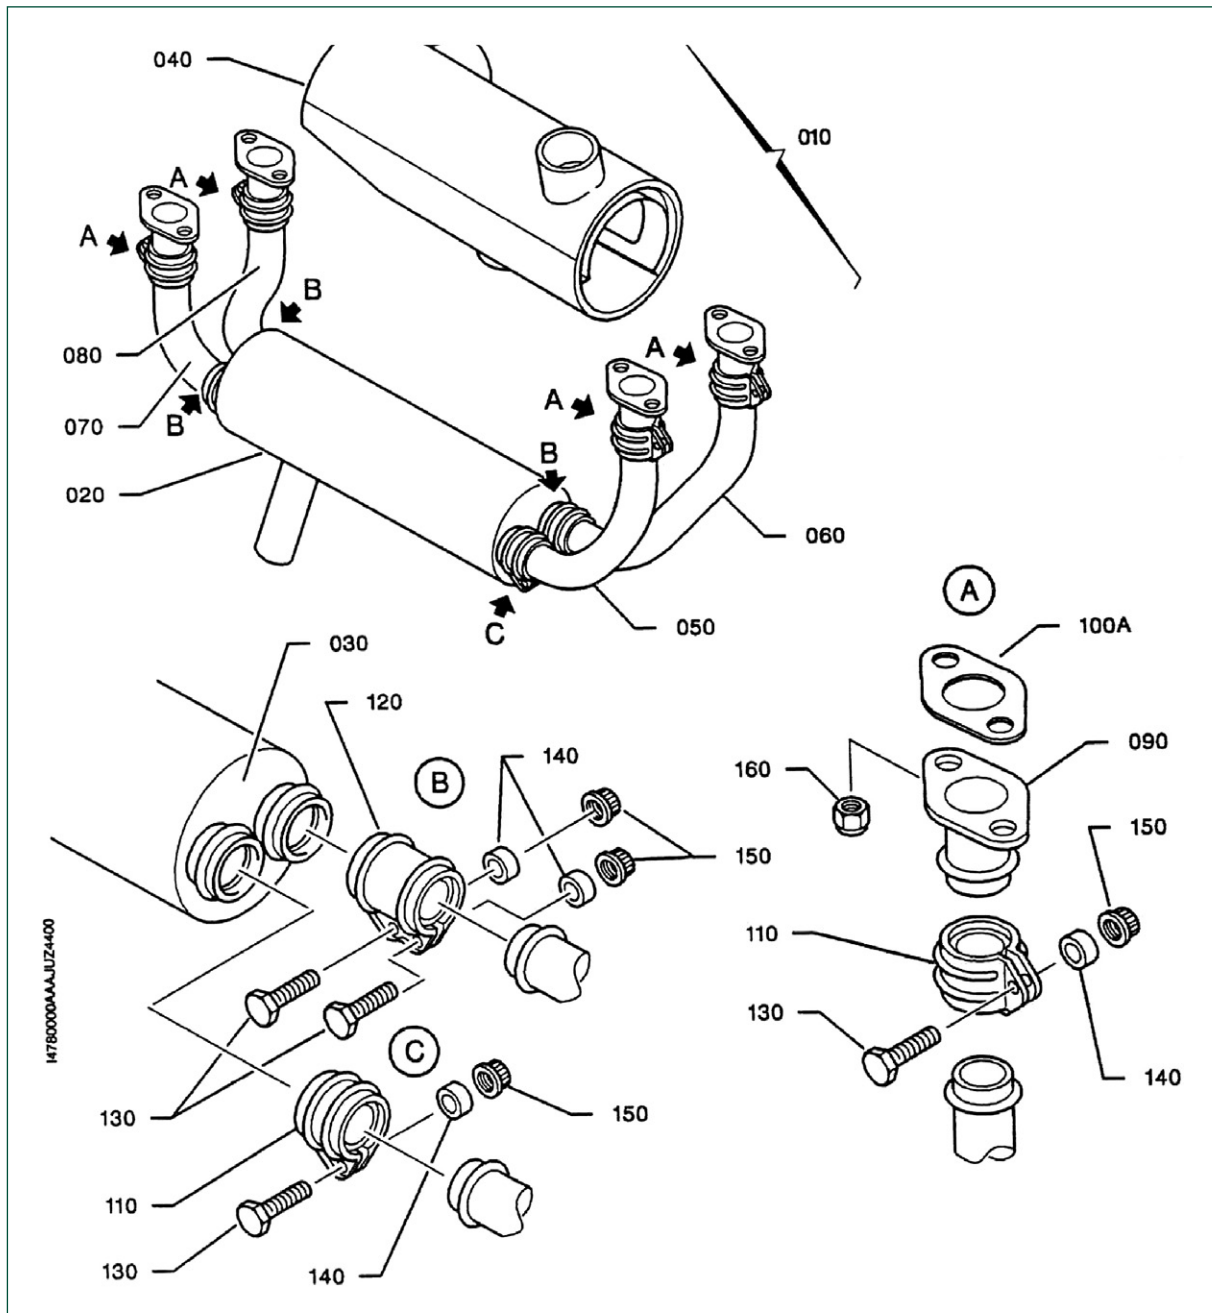
**Figure 5.** Exhaust system according to the IPC. The exhaust pipe or tube is perpendicular to the aircraft's longitudinal axis. The direction of flight is to the left of the drawing.

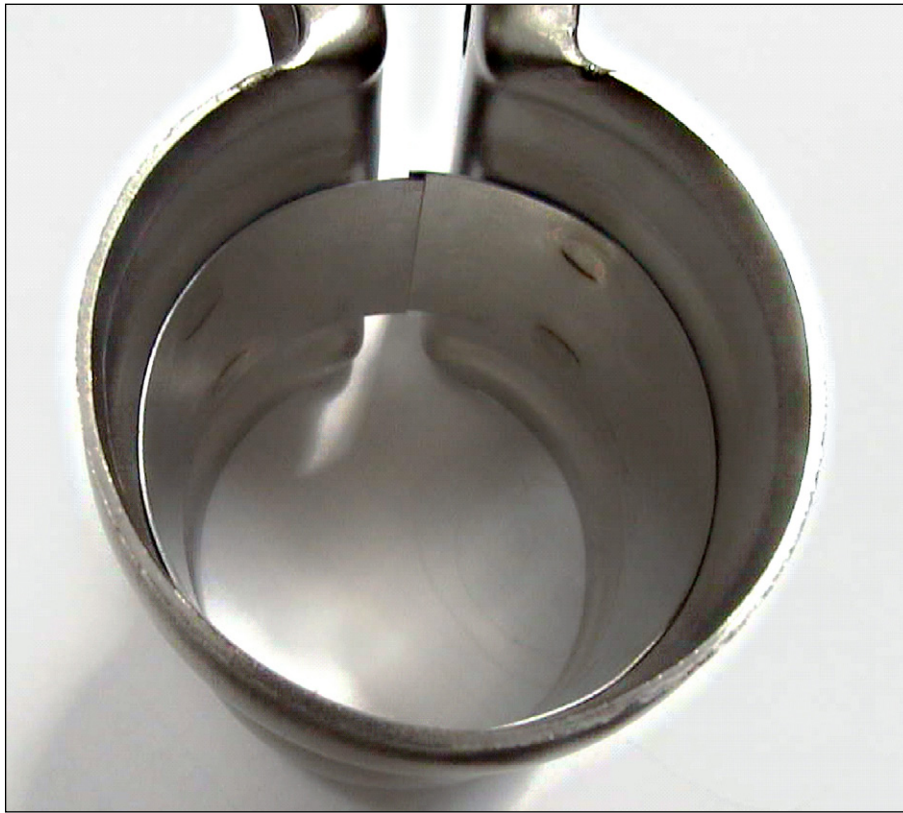
**Figure 6.** When torque is applied to the ears of this brand new clamp, the RH lip of the interior flexible flange goes above the LH lip due to the initial overlapping, and therefore the flange does not deform during the tightening process

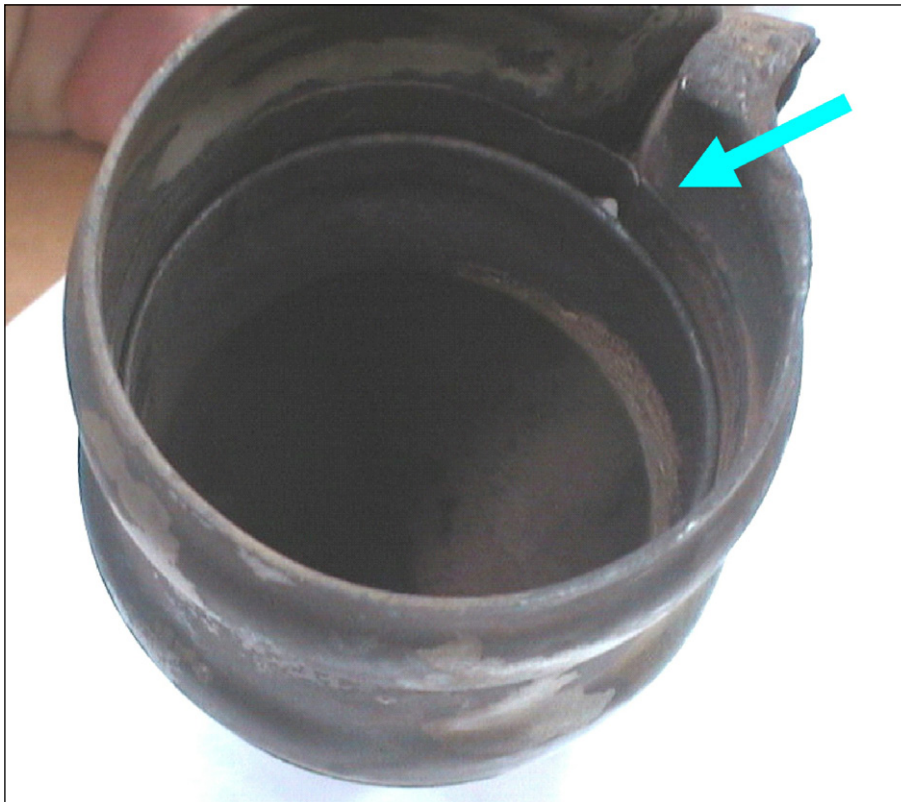
**Figure 7.** The lips of the internal flexible flange are touching and have deformed due to the torque applied to the ears
