# CIAIAC

COMISIÓN DE  
INVESTIGACIÓN  
DE ACCIDENTES  
E INCIDENTES DE  
AVIACIÓN CIVIL

## Boletín Informativo

5/2008

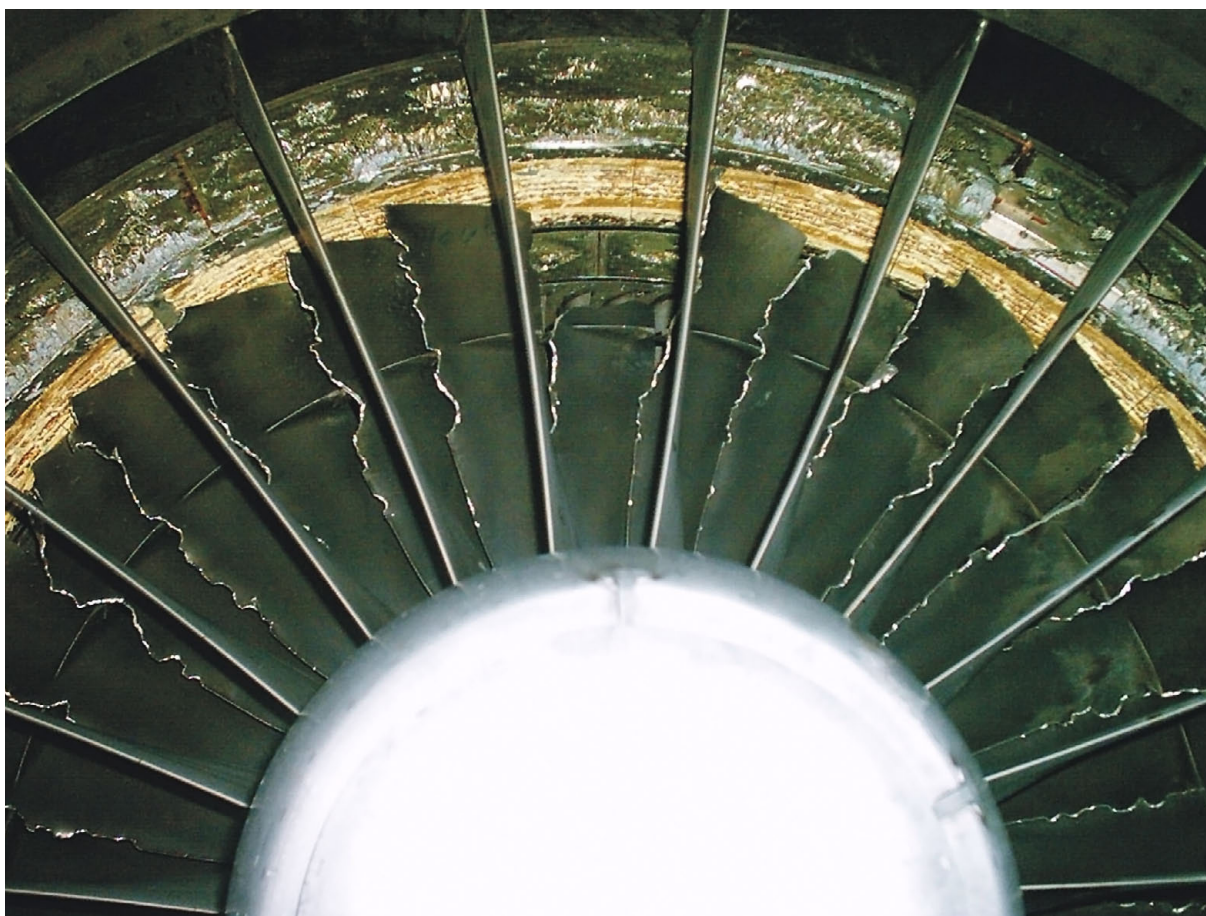
Exteriormente los daños en el motor n.º 2 afectaban a todos los álabes de fan de primera y segunda etapa y al cárter exterior, con gran cantidad de desprendimiento de material en forma de metralla. El fallo fue contenido, es decir no hubo fragmentos de metal que atravesaran el cárter.

Figura 2. Alabes de *fan* del motor n.º 2

La inspección boroscópica evidenció numerosos daños secundarios en álabes de las etapas 6, 12 y 13 por impactos metálicos que obligaban al desmontaje del motor para su reparación en taller. En las turbinas no se apreciaron daños ni indicios de temperaturas elevadas sino tan solo cierta dispersión de gotitas de metales fundidos.

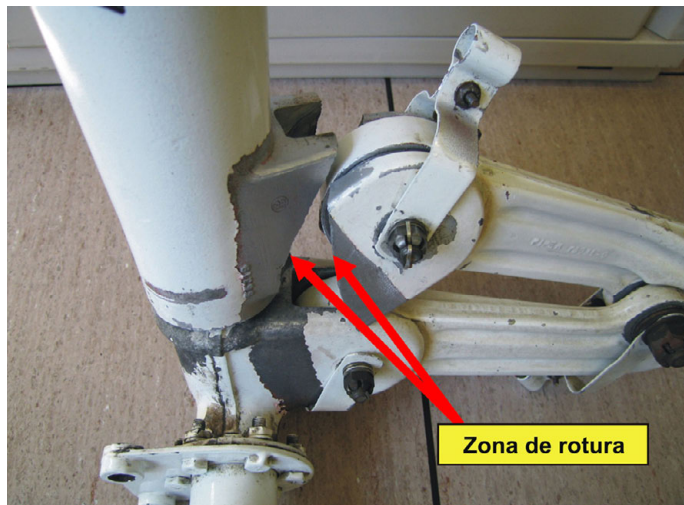
La aeronave sufrió la rotura de la orejeta del cilindro estructural (*trunnion*) de la pata izquierda del tren principal, justamente por la zona donde va sujeta con un perno a la parte superior de la tijera. Además, y como consecuencia del impacto se apreciaron daños en el *flap* del plano izquierdo y en la mampara de recubrimiento del intradós del mismo plano, justamente detrás del depósito de combustible.

Figura 1. Fotografía de la pieza rota

La observación macrofractográfica indicaba que no se apreciaba macrodeformación plástica asociada al proceso de rotura en la orejeta de la pata izquierda. Tampoco se observaron líneas típicas relacionadas con un avance progresivo de la rotura ni señales de corrosión, así como tampoco indicios de corrosión bajo tensiones. En el caso de la orejeta de la pata derecha no se observaron diferencias entre los caracteres morfológicos de las dos zonas de fractura de la grieta, ni entre estos y los que presentaba la orejeta de la pata izquierda.

Por su parte los caracteres microfractográficos en ambos casos en las superficies de las fracturas respectivas se correspondían con los propios de un fenómeno de rotura por sobrecarga estática producido no de forma instantánea, sino progresiva.

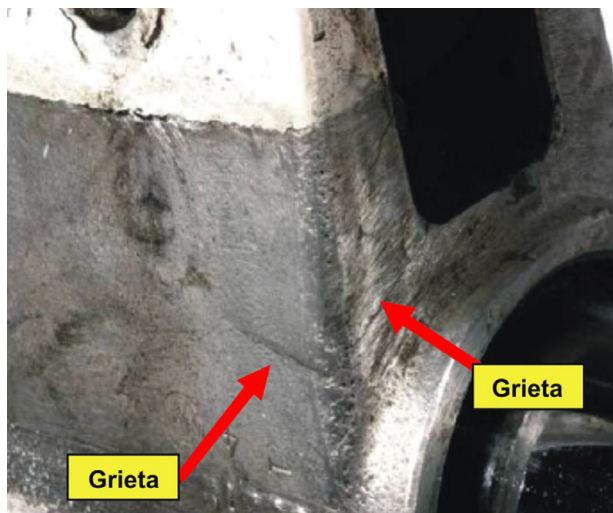
Figura 2. Fotografía de la grieta en la pieza de la pata derecha

A los nueve meses de haberse producido el accidente, se detectó que en la otra pata del tren principal (la pata derecha), había surgido una grieta justamente en la misma pieza (orejeta del *trunnion*) donde se había producido la rotura de la pata izquierda y además en la misma zona por donde se había fracturado la otra pieza. Esta grieta afectaba a todo el espesor de la zona inferior de la orejeta, tenía una longitud de 15 mm y comprendía el 60% de la pared lateral interior de la orejeta.

La observación microfractográfica de la grieta de la pata izquierda puso de manifiesto que la superficie de fractura de la orejeta presentaba oxidación en distintos grados pero conservando los mismos caracteres. En el caso de la pata derecha la fractura presentaba los mismos caracteres que en el caso de la orejeta de la pata izquierda, si bien la superficie de fractura no presentaba oxidación.

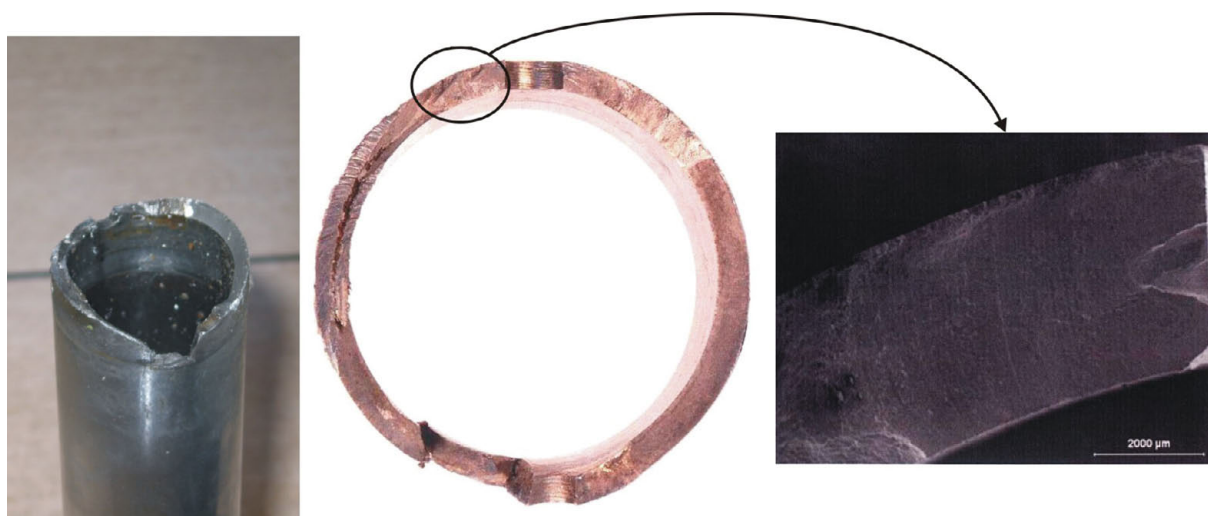
Se envió la pieza a un laboratorio especializado para realizar un estudio en profundidad de la rotura. El estudio reveló que la sección de la rotura del émbolo presentaba una zona de crecimiento progresivo de una grieta de fatiga y una zona de rotura frágil correspondiente al instante de separación total de la rueda y la horquilla en el aterrizaje del incidente.

La grieta se incubó en la superficie del taladro del tornillo de fijación del tapón de cierre inferior del émbolo. El acabado superficial de esos taladros es rugoso, lo que favorece la iniciación de grietas por fatiga. La zona de la grieta y fallo del émbolo corresponde a una zona de concentración de esfuerzos bajo las cargas normales, de sollicitación del tren en un aterrizaje.

Figura 2. Rotura de la parte inferior del émbolo. Vista de la superficie fracturada y detalle macrofractográfico de la zona indicada

La inspección de las fracturas y las pruebas de laboratorio han determinado que la rotura se produjo por un debilitamiento del émbolo causado por un proceso de fatiga del metal. La grieta de fatiga había crecido progresivamente hasta superar su valor crítico y la resistencia estática residual fue superada por la carga, que se estima de un nivel normal, que encontró la aeronave en el aterrizaje del incidente.

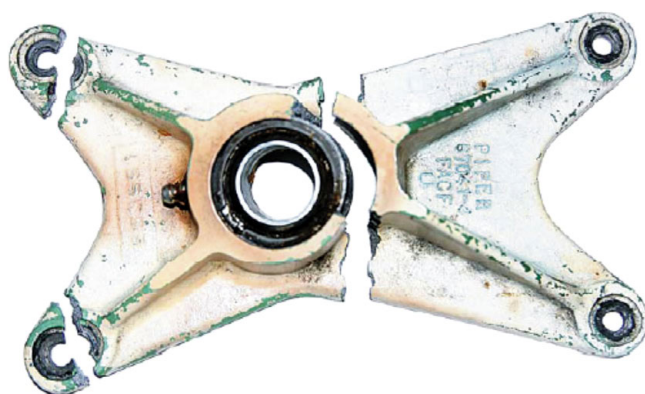
Figura 2. Fotografía del soporte delantero

Las roturas que presentaban ambos soportes eran de tipo frágil, y que se había producido en la zona de apoyo del *trunnion*, que es la de menor sección, en sentido transversal a las piezas, con entrada de cargas en la dirección del eje de la pata del tren, y ejerciendo un esfuerzo de flexión sobre ambos soportes. Las zonas de rotura del soporte delantero no presentaban deformaciones mecánicas, ni tampoco los tornillos que lo sujetaban. Sin embargo el soporte trasero sí que presentaba deformaciones en todas las zonas de rotura, especialmente en las orejetas, en las que se apreció cierta macrodeformación plástica. Uno de los tornillos que lo sujetaban tenía una deformación de tipo mecánico, en la caña, como se puede ver en la fotografía de la figura 4.

Las roturas que presentaban ambos soportes fueron producidas por sobrecarga estática con aplicación de la carga a muy alta velocidad. Esto sería indicativo de que el tren estuvo sometido a este tipo de cargas al realizar una o varias tomas excesivamente bruscas, que serían la causa del accidente.

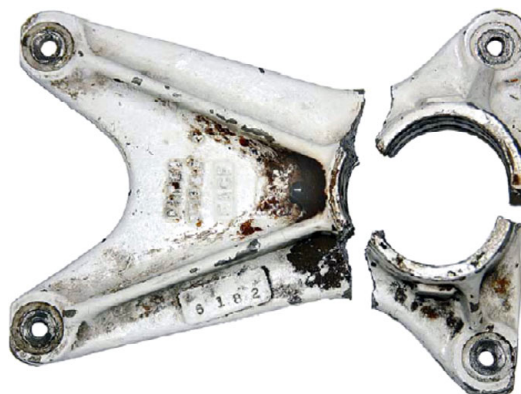
Figura 3. Fotografía del soporte trasero

El hecho de que las orejetas del soporte trasero presentasen zonas de deformación plástica indicaría que en primer lugar se produjo la rotura del soporte delantero, y como consecuencia de ella la rotura del soporte trasero.

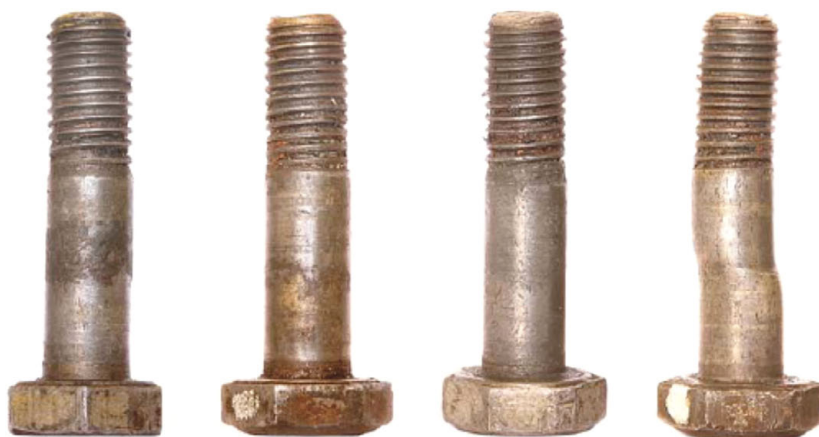
Figura 4. Fotografía de los tornillos de sujeción del soporte trasero

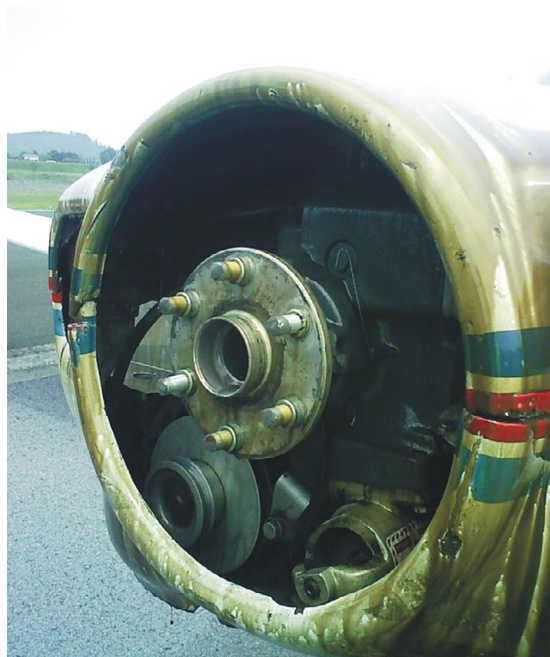
Figura 1. Frontal de la aeronave

Los daños exteriores en la aeronave se limitaron a la pérdida de la hélice, la cual no pudo ser recuperada.

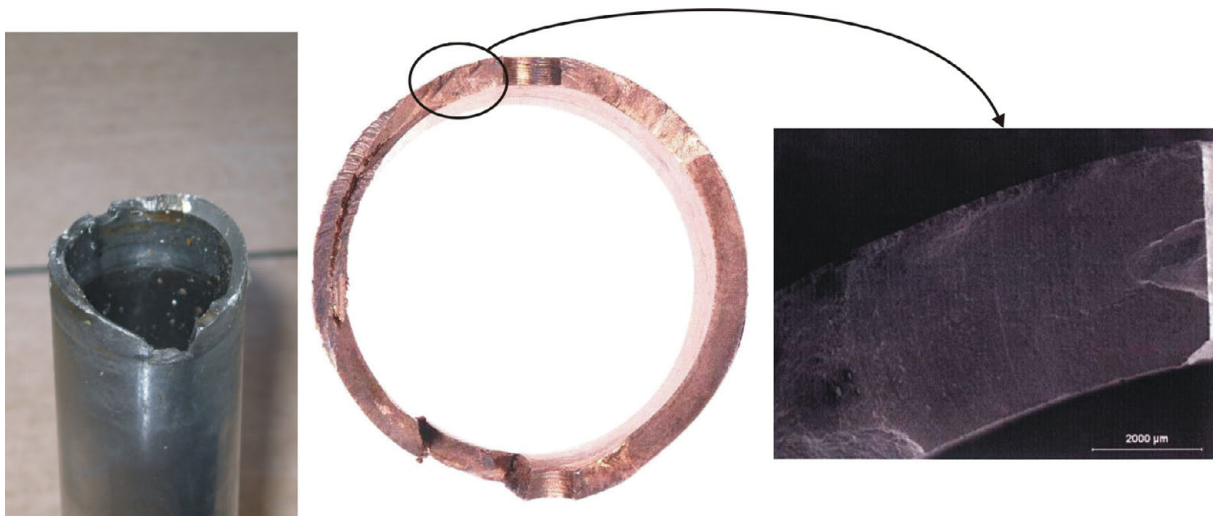
The component was sent to a specialized laboratory for an in-depth analysis of the fracture. The study revealed an area of progressive fatigue crack growth on the broken

**Figure 2.** Fracture of the lower piston section. View of fractured area and macrofractographic detail of area indicated

piston zone, along with an area of brittle failure that developed as the wheel separated from the fork during the accident landing.
