COMISIÓN DE  
INVESTIGACIÓN  
DE ACCIDENTES  
E INCIDENTES DE  
AVIACIÓN CIVIL

## Boletín Informativo

3/2010

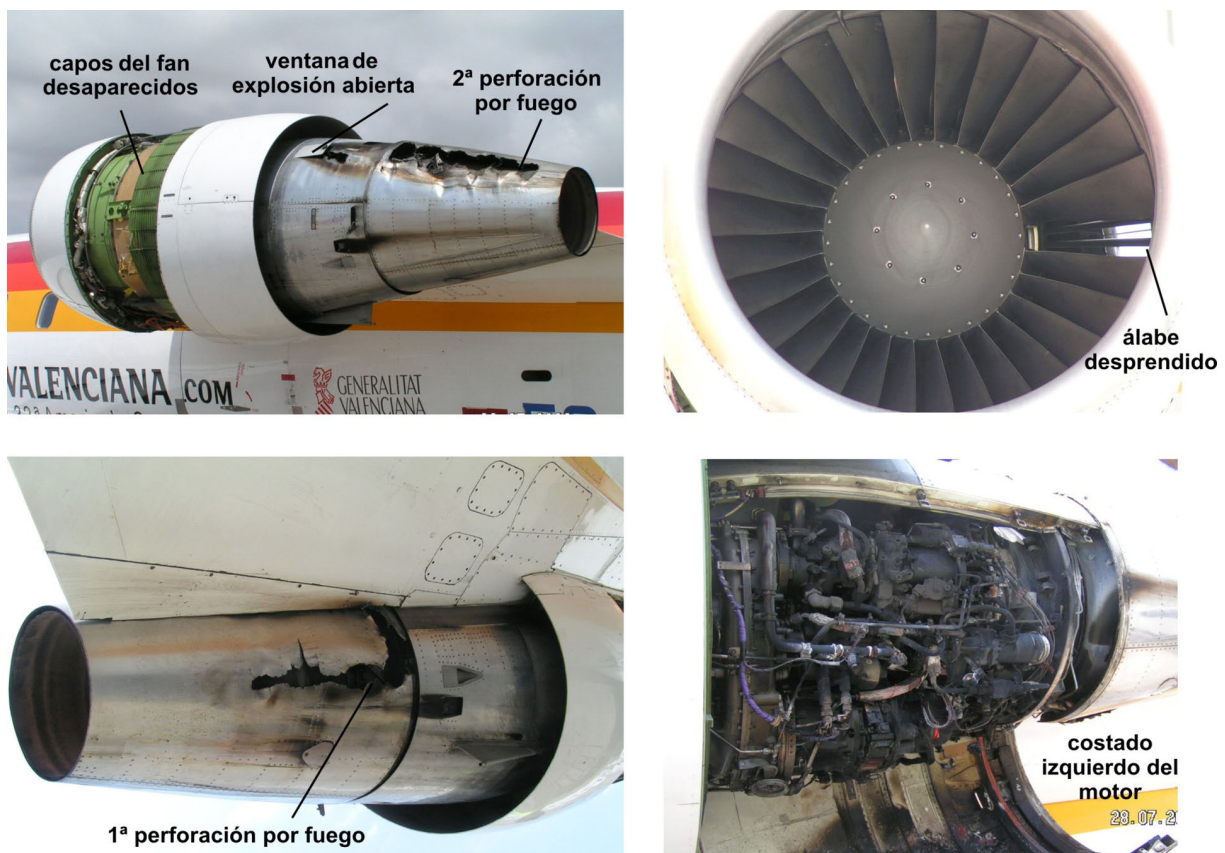
Los daños en la aeronave se localizaron íntegramente en el motor izquierdo en el que, a simple vista, se pudo apreciar la desaparición de un álabe de fan y de los capós superior e inferior del fan así como daños y perforaciones por fuego intenso. El resto de la aeronave no sufrió ningún desperfecto.

Figura 1. Motor izquierdo de la aeronave EC-IJF tras el incidente

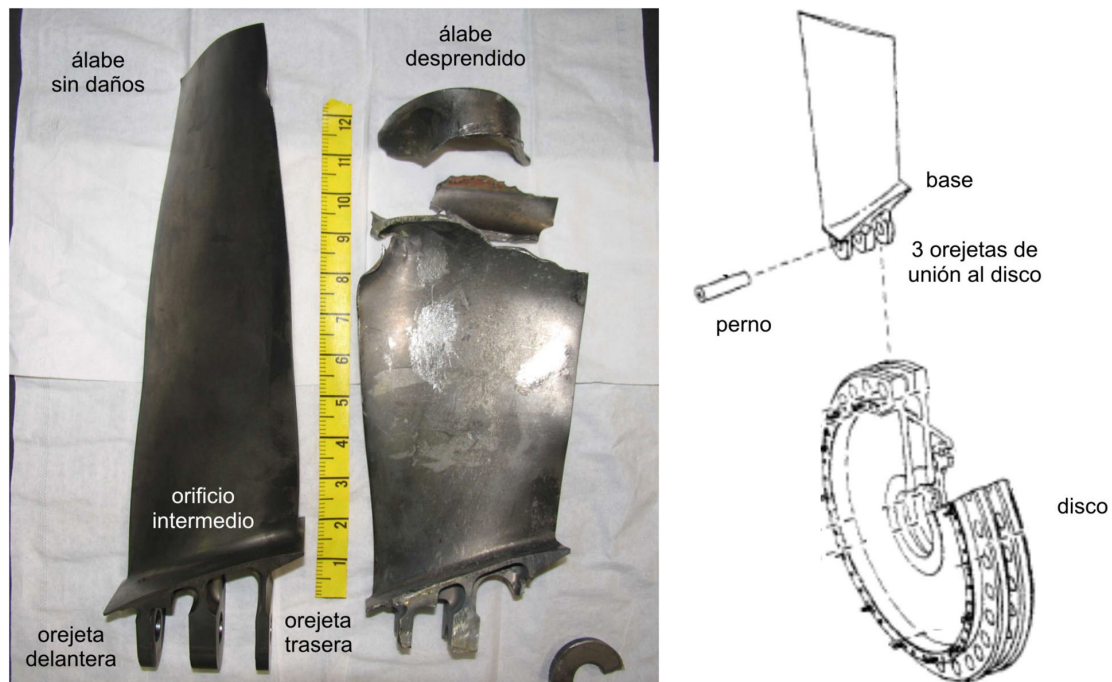
El desprendimiento del álabe se había producido por la rotura de las orejetas que lo mantienen unido al disco del fan (figura 6) a causa de una grieta de fatiga («dwell-time fatigue»). El punto de origen se encontró en la orejeta intermedia y desde ahí se había propagado por fatiga. Además, las orejetas delantera y trasera presentaban roturas por sobrecargas a tracción. El trozo principal del perno fracturado, que se recogió incrustado en el carenado, mostraba rotura por cizalladura sin evidencias de fatiga ni defectos de material.

Los análisis metalúrgicos y fractográficos permitieron detectar en las superficies del taladro de la orejeta intermedia, la presencia de defectos en la metalografía y en la forja de la pieza que disminuían sus propiedades de resistencia a la fatiga. Se observaron, en concreto, franjas extensas de «colonias alfa<sup>2</sup> alineadas» cuyos granos estaban orientados de forma desfavorable al principal eje de esfuerzos. En el álabe desprendido, la presencia de estas colonias había dado origen a la incubación de las grietas de fatiga. La composición del material con el que estaba fabricado el álabe cumplía con las especificaciones de diseño y no mostraba enriquecimiento con oxígeno o nitrógeno.

Figura 6. Álabes número 11 desprendido

El fallo general del motor se inició con el desprendimiento del álabe número 11 del fan debido a una grieta de fatiga («dwell time fatigue»). Esta separación provocó un importante desequilibrio másico que produjeron vibraciones altas de N1.

Como la detección de los álabes afectados por estos defectos de fabricación requiere la realización de ensayos destructivos, han sido emitidas dos recomendaciones de seguridad por el NTSB (A-08-04 y A-08-05) con objeto de mejorar la seguridad.

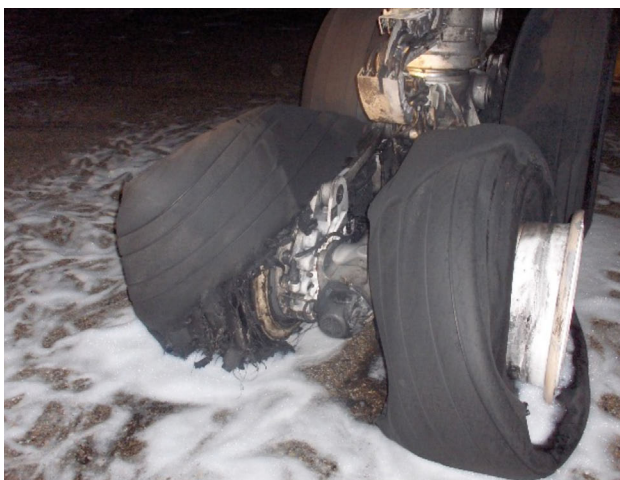
Figura 1. Estado de los neumáticos de las ruedas 5 y 6

Por todo ello se considera altamente improbable que un neumático que rueda desinflado provoque un incendio sin la existencia de otros fluidos inflamables. Un posible escenario que imaginan estos expertos es que el neumático se rompe y divide o deshace después de rodar desinflado y daña una tubería de hidráulico adyacente.

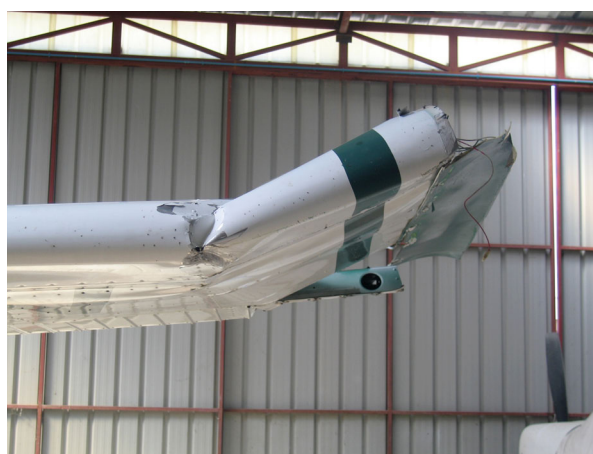
Figura 1. Fotografía del plano izquierdo

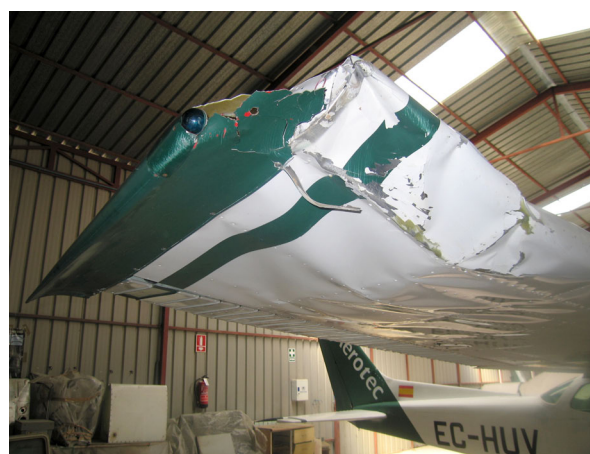
Figura 2. Fotografía del plano derecho

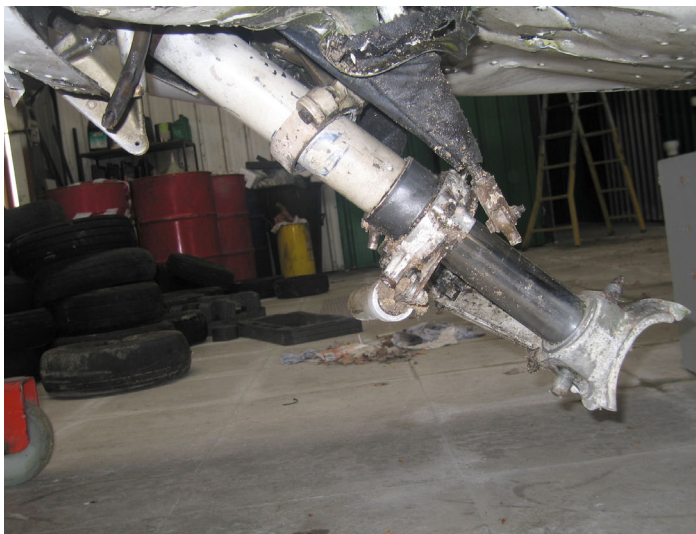
Figura 3. Fotografía del tren de morro

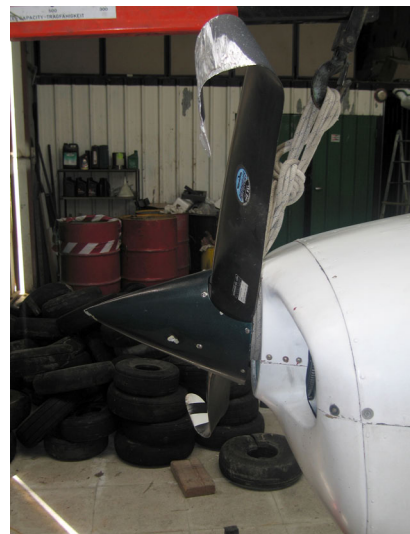
**Hélice.** Ambas palas de la hélice estaban fuertemente dobladas hacia adelante, mostrando múltiples marcas transversales.

Figura 4. Fotografía de la hélice

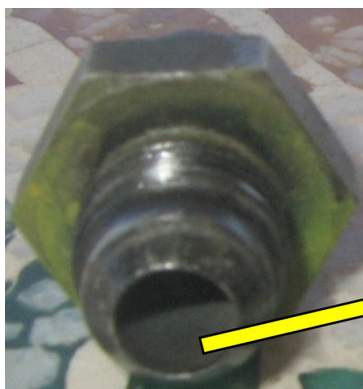
El filtro de combustible estaba limpio, pero una de las piezas de conexión que unía la tubería de salida del depósito derecho con la tubería de entrada en la válvula selectora se encontró parcialmente obstruida por un pequeño trozo de plástico de 5 mm de longitud (figuras 2 y 3). El diámetro de la tubería es de 12,7 mm (1/2").

Figura 2. Conector parcialmente obstruido

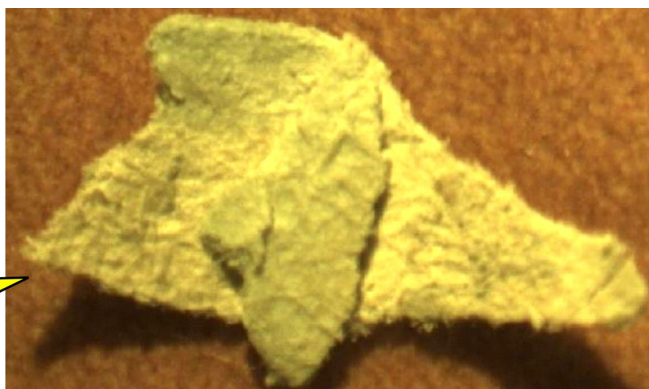
Figura 3. Restos vistos al microscopio

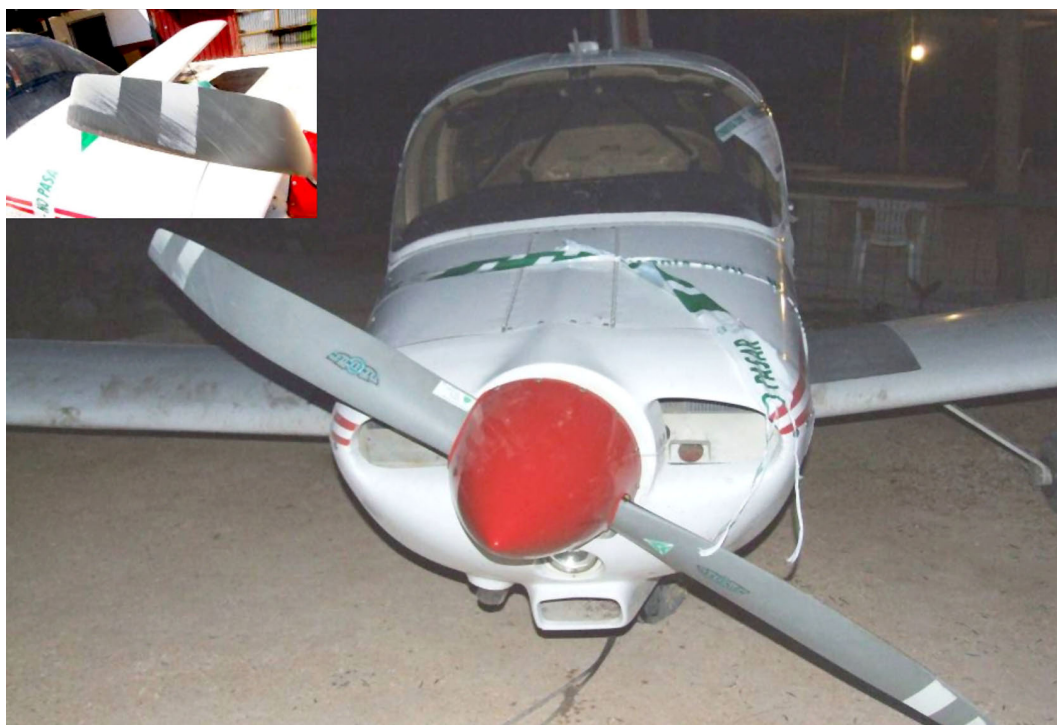
La hélice presentaba una ligera deformación hacia atrás en una de sus palas. Las huellas que dejó en el suelo durante su recorrido se correspondían con un ligero trazo recto y continuo y estaban en los mismos tramos que las marcas que dejaron las ruedas del tren principal durante la trayectoria en tierra.

Figura 4. Fotografía de la hélice y detalle de la pala dañada

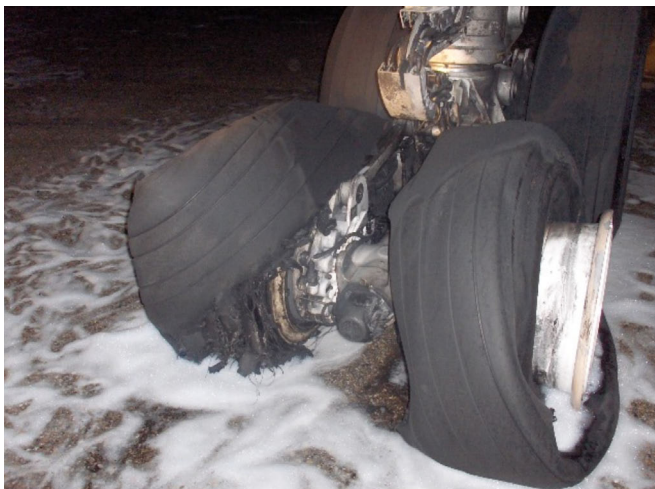
Figure 1. Condition of tires on wheels 5 and 6

It is highly improbable, therefore, that a deflated tire would cause a fire without the presence of other inflammable liquids. One possible scenario conceived by these experts is if the carcass is torn up and disintegrates while rolling flat and damages a nearby hydraulic hose.
