**COMISIÓN DE  
INVESTIGACIÓN  
DE ACCIDENTES  
E INCIDENTES DE  
AVIACIÓN CIVIL**

# **BOLETÍN INFORMATIVO**

## **1/2010**

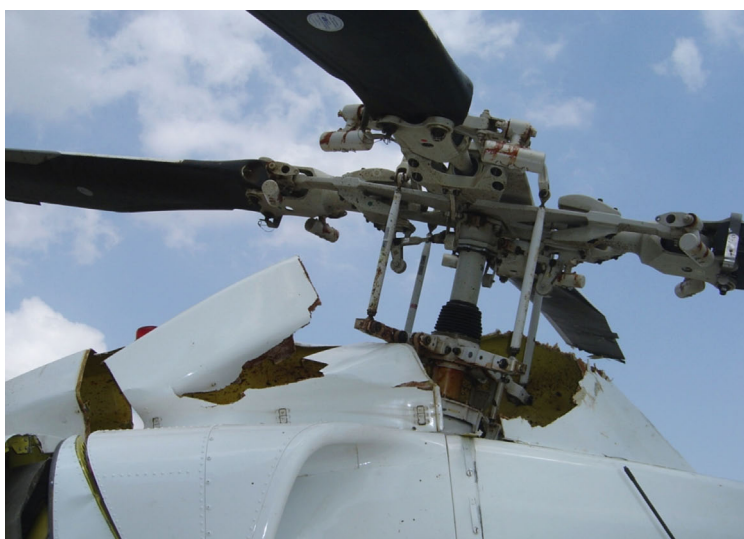
Figura 1. Rotor principal

La aeronave resultó con daños importantes. Los restos de la misma estaban concentrados excepto partes de las palas del rotor principal que se desprendieron y se encontraron alejadas del helicóptero.

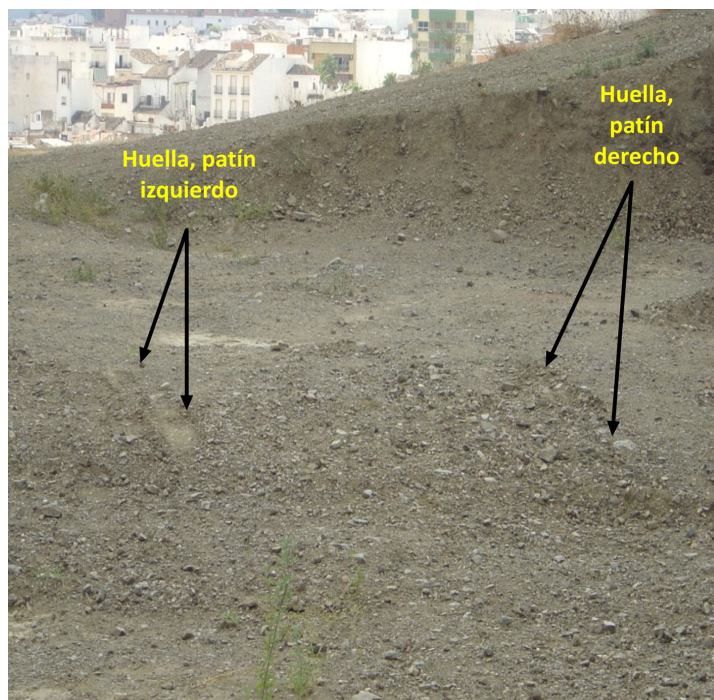
El helicóptero aterrizó en una explanada, situada a media ladera de una loma, de longitud superior a 2 D (diámetros del rotor) y de anchura superior a 1,5 D. Todo el suelo de la explanada tenía un color uniforme y estaba dividido en dos plataformas, con una diferencia de altura entre ambas próxima a 50 cm y unidas por una franja de tierra en pendiente (véase figura 2).

Se encontraron dos huellas, correspondientes a los dos patines del helicóptero, de longitud inferior al 50% de la longitud de apoyo de los mismos, ubicadas en parte en la plataforma situada a más altura y en parte en la zona en pendiente. La huella del patín izquierdo estaba más marcada que la del derecho.

Figura 2. Zona de aterrizaje en Coín

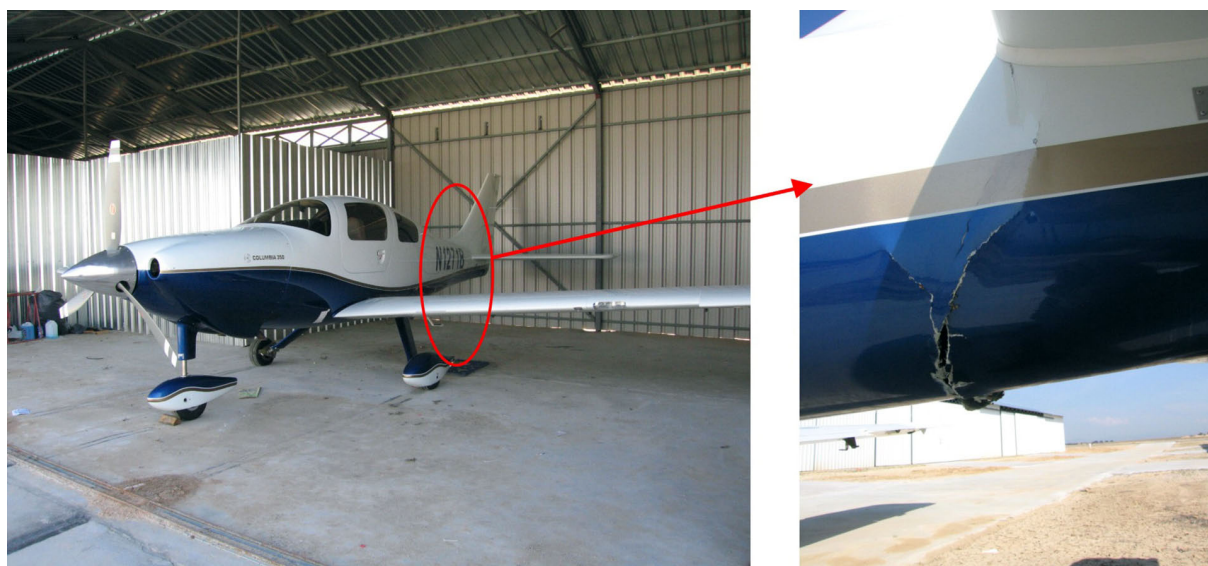
La aeronave sufrió la pérdida de la carena derecha del tren al final del recorrido, aunque una vez en plataforma el piloto comprobó que, aparte de otros daños, lo más significativo era que la cola de la aeronave mostraba una gran grieta del revestimiento en la parte inferior del fuselaje con deformaciones dirigidas en diagonal hacia la parte superior (véase Figura 1).

Figura 1. Detalle de los daños apreciables en el carenado de la rueda derecha y en la cola

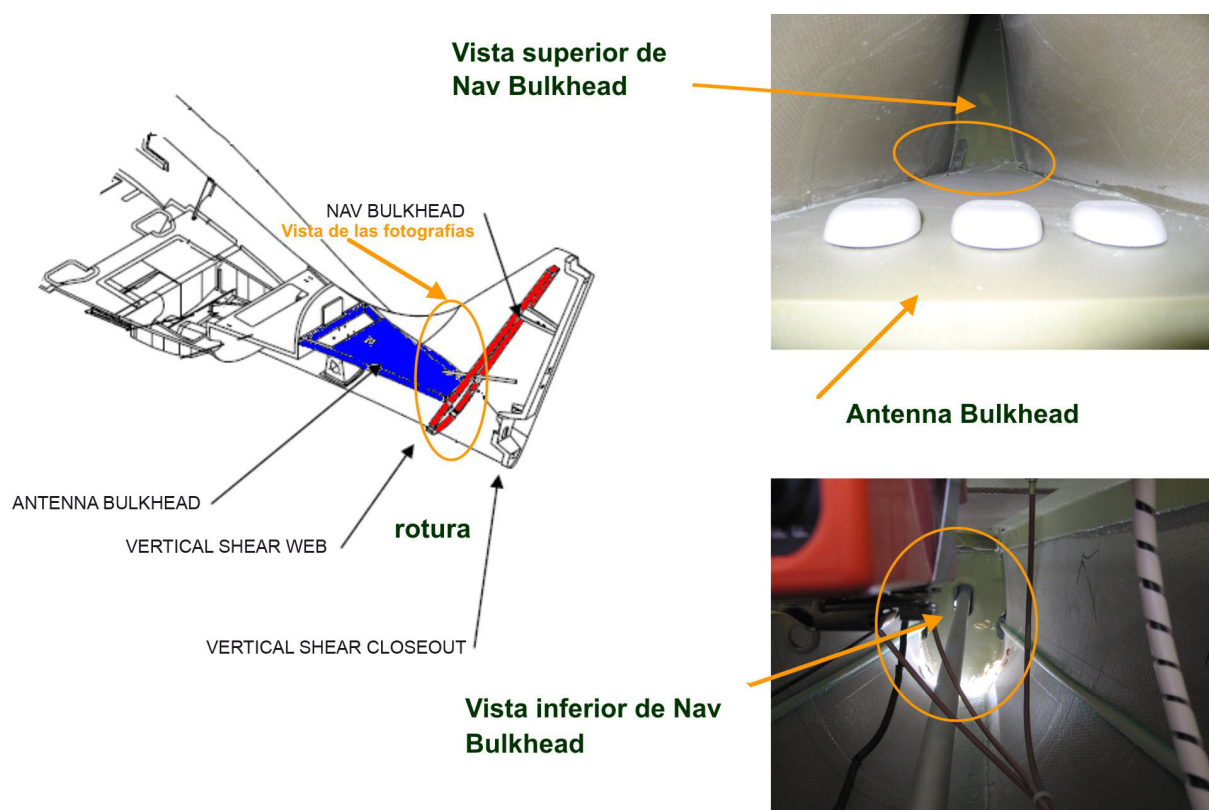
La rotura se produjo en la unión de ambos elementos (mamparo de antena y refuerzo vertical de cortadura) (véase Figura 2).

Figura 2. Detalle de la estructura de la cola

- La aeronave sufrió una rotura en la cola en la unión del refuerzo vertical de cortadura y el mamparo de la antena.
- La aeronave había sufrido reparaciones de material compuesto en su fuselaje por daños por tormenta de granizo, y particularmente en las proximidades de la zona de rotura de la cola.

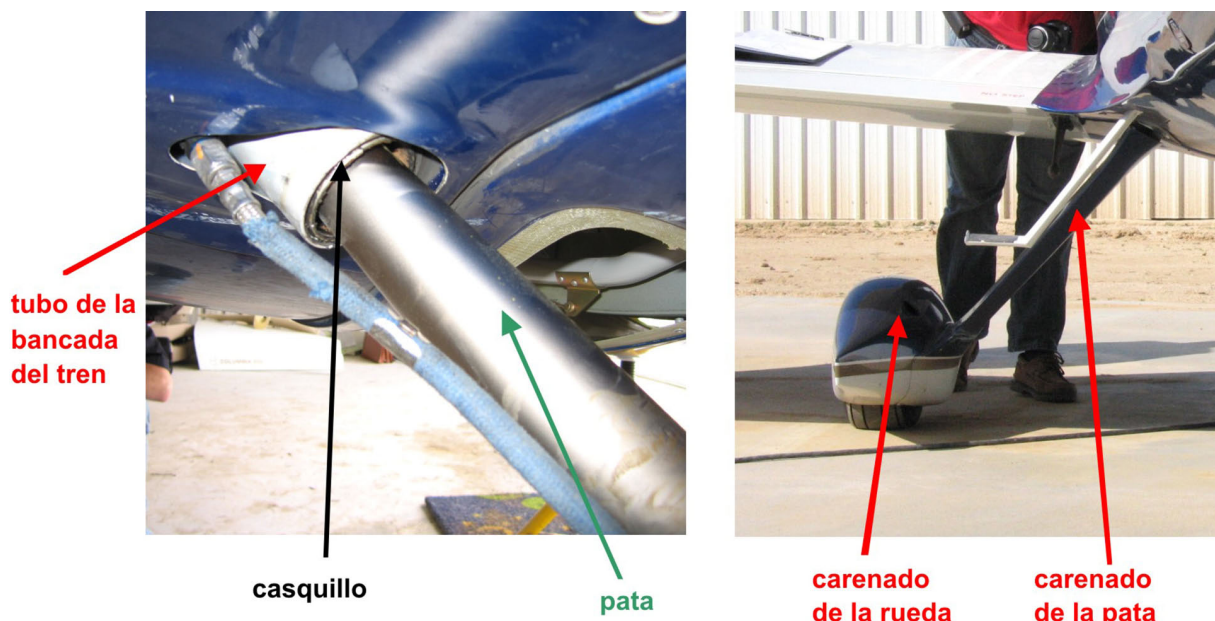
Figura 3. Detalle de la estructura del tren

La bancada del tren es un componente estructural importante y debería ser inspeccionado cada 100 h o anualmente por desgaste y corrosión. Para ello hay que quitar los carenados de las patas y la pata, inspeccionar los tubos de cogida de las patas de la bancada por corrosión y desgaste y, si existe superficie de corrosión, pulir ligeramente la cara interior del tubo de cogida de las patas utilizando una lija cilíndrica.

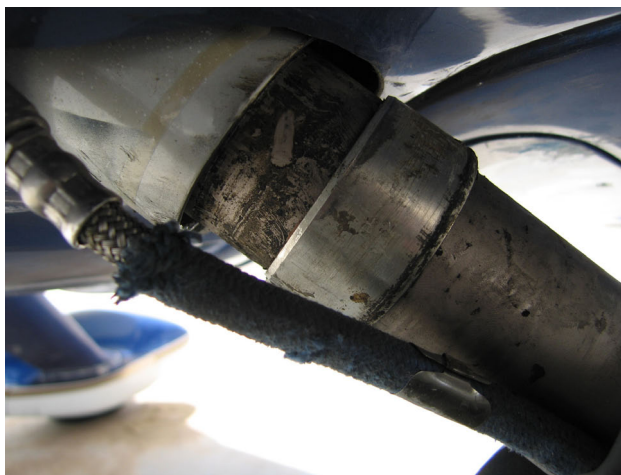
Por las huellas dejadas por la aeronave en la pista, se observaba un comportamiento anormal del tren, por lo que se decidió realizar una inspección con mayor nivel de detalle a esta estructura. Al retirar fácilmente el carenado de la pata derecha debido a la ausencia del carenado de rueda (véase Figura 3) se pudo observar claramente que el casquillo situado entre el tubo de la bancada del tren y la propia pata no se encontraba en su alojamiento (véase Figura 5). Se procedió a observar la otra pata y, aunque, con más dificultades puesto que el propio carenado lo

impedía, se comprobó que igualmente, el casquillo se hallaba en la misma condición que el derecho, fuera de su alojamiento.

**Figura 5.** Detalle del casquillo de la pata derecha desplazado de su alojamiento

Posteriormente a la fase de remisión de comentarios de las partes, el fabricante informó de que a principios de 2008 se había implementado en las aeronaves de nueva fabricación un cambio en el diseño de las patas del tren. Este cambio consistía en un resalte que encajaba en el tubo de la bancada y evitaba el desplazamiento del casquillo en caso de que el adhesivo fallara. Este diseño no aplicaba a las aeronaves ya fabricadas aunque estaba disponible si se quería realizar su reemplazamiento.

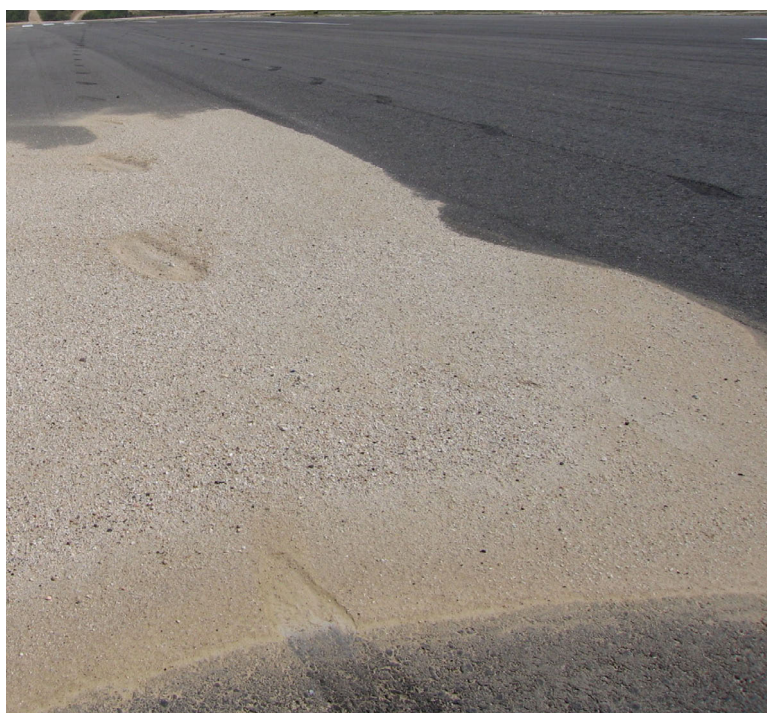
Las huellas dejadas en la pista por los neumáticos de la aeronave (véase Apéndice A) mostraban un primer tramo de rodadura continua que se iba desviando desde el eje de la pista hacia la izquierda. Posteriormente las huellas iban realizando una oscilación continua en su rodadura hasta el momento en que se volvieron huellas discontinuas, con cambio de ángulo con respecto al eje longitudinal de la aeronave y no paralelas, sino con cierto desfase, como si el avión hubiera estado «saltando» alternativamente con una rueda y otra. Había una zona de arena en la pista en la cual se comprobaba que el avión no había rodado y se observaban tres huellas perfectamente diferenciadas (véase Figura 6).

Las marcas de las huellas abarcaban una longitud de unos 260 m aproximadamente y finalizaban a unos 100 m del final asfaltado de pista.

Figura 6. Detalle de huellas en la arena y en el asfalto

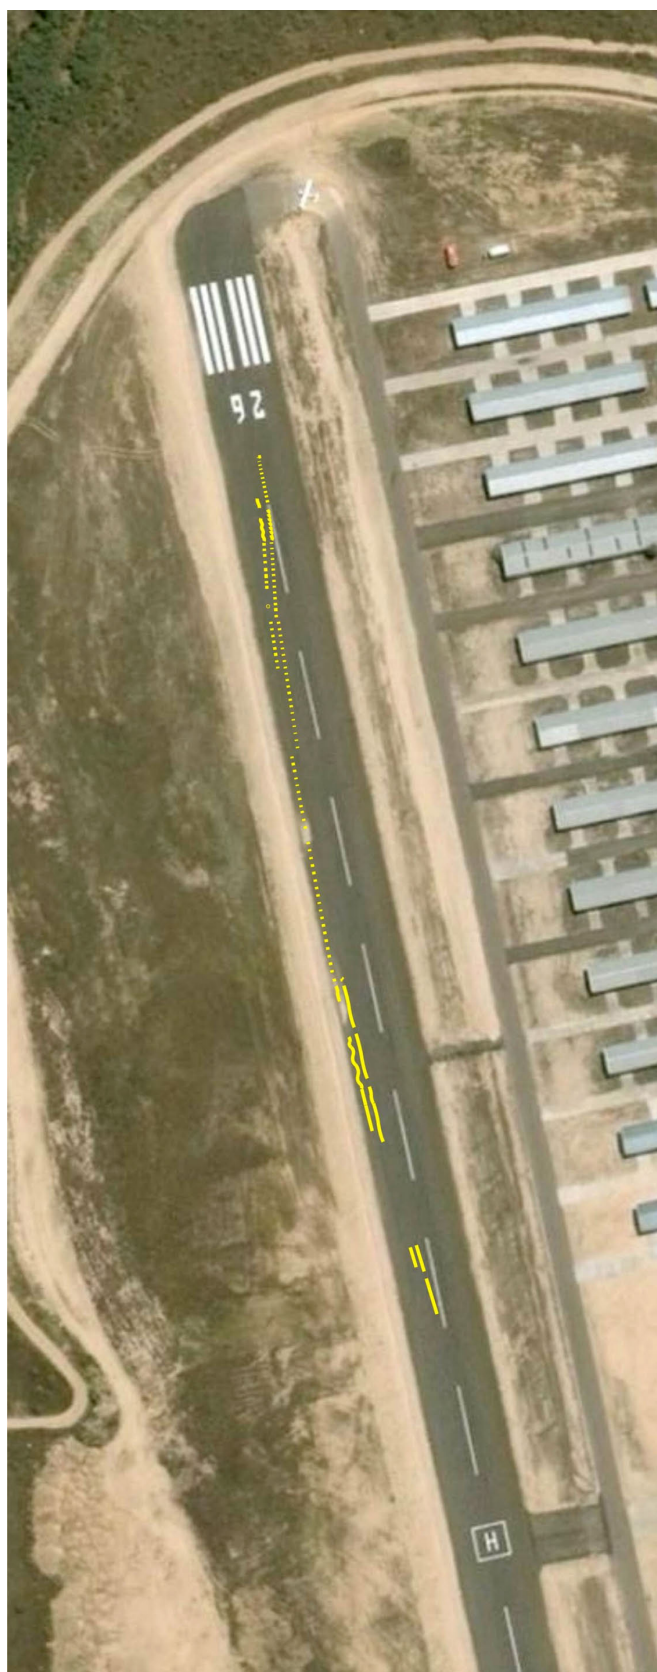
Figura 7. Vista general de las huellas dejadas por la aeronave en la pista

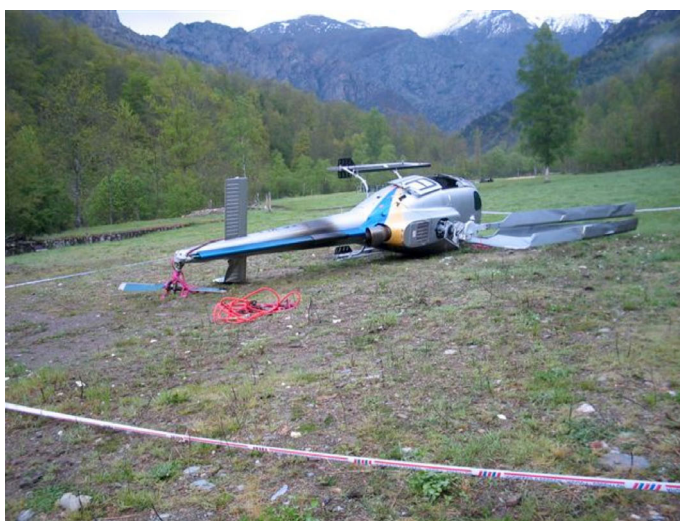
Figura 1. Fotografía del estado final del helicóptero

El helicóptero sufrió daños muy importantes en toda su estructura. El cono de cola resultó afectado por un principio de incendio y el rotor de trasero quedó con la eslinga arrollada a su alrededor. El estabilizador vertical se desprendió y quedó depositado a varios metros de distancia del helicóptero.

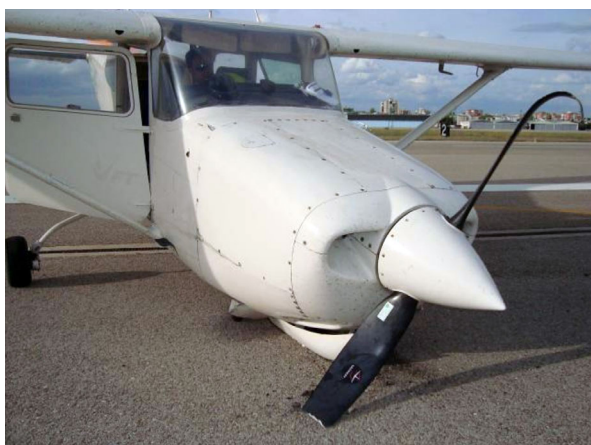
Cuando estaba virando a la derecha para abandonar la pista por la primera salida (E2), se plegó la pata de morro del tren y la hélice golpeó contra el suelo resultando con daños de importancia.

Figura 1. Fotografía de la aeronave

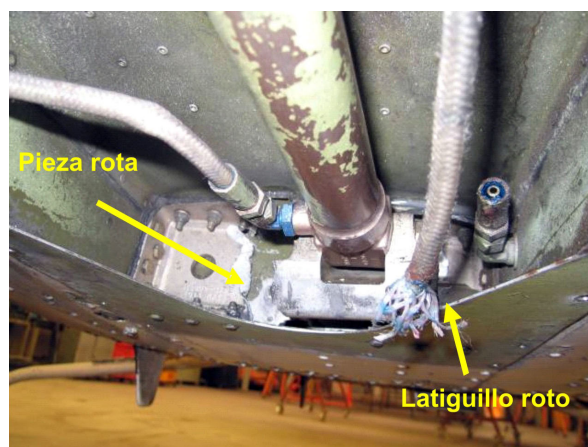
Como consecuencia de esa rotura también estaba arrancado uno de los latiguillos del sistema de frenos.

Figura 2. Fotografía de la pieza y el latiguillo

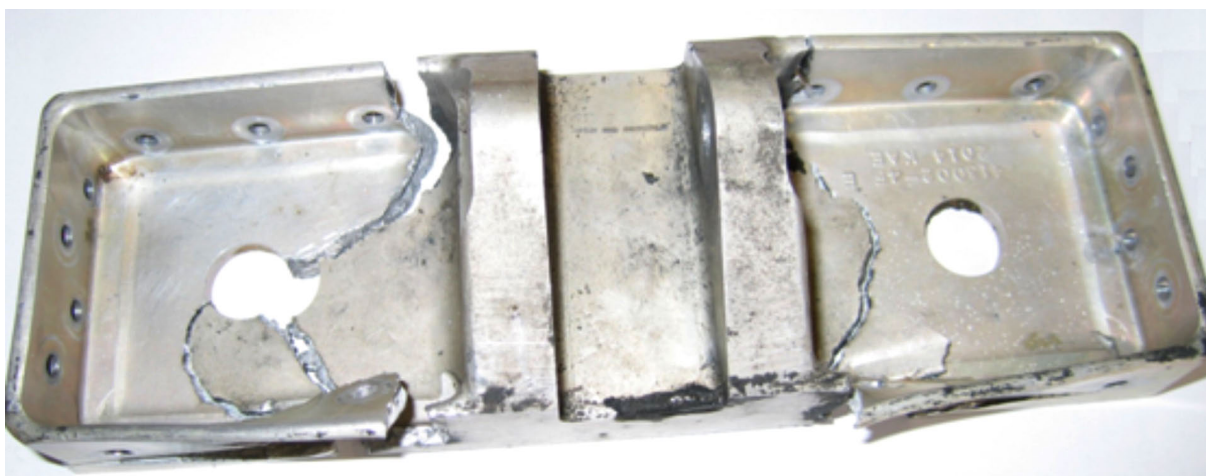
El análisis químico detectó que la aleación utilizada para su fabricación contenía un porcentaje de cobre (Cu) del 5,8%, superior al máximo establecido por la norma, que se sitúa entre el 3,9% y el 5,0%.

Figura 3. Fotografía de la pieza rota

El valor de la dureza arrojaba un valor superior al especificado para la aleación 2014 con tratamiento térmico T6, que podría explicarse también por el exceso de Cu existente en la aleación.

El exceso de Cu presente en la aleación había originado la presencia de una importante cantidad de fases intermetálicas, las cuales habían disminuido la tenacidad del material y habrían favorecido la nucleación y propagación de grietas de fatiga. También podría

El estudio metalúrgico que se llevó a cabo en el laboratorio puso de manifiesto que la rotura de la pieza se debió a un proceso de fatiga a bajos ciclos, lo equivale a decir que se produjo con niveles de carga elevados. Este hecho estaría en concordancia con haber sufrido numerosas tomas duras debido a la actividad que había tenido la aeronave.

Se puede concluir que la causa del accidente fue el colapso de una pieza del tren de morro debida a fatiga del material. Se considera como factor contribuyente en la propagación de la grieta un defecto en la composición de la aleación en el que estaba fabricada la pieza por contener exceso de Cu.

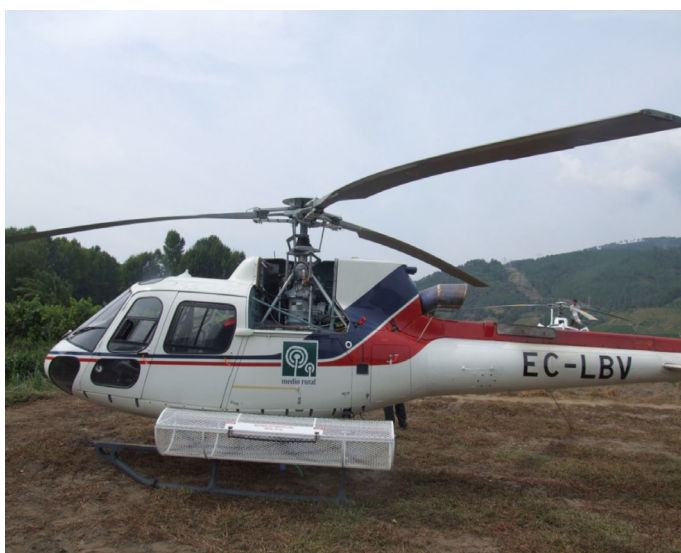
Figura 1. Posición final del helicóptero

También se produjo el desplazamiento de la lumbrera superior de la cabina en su lado izquierdo y la rotura de una antena de VHF. El depósito, al ser soltado, cayó sobre un árbol y no produjo daños.

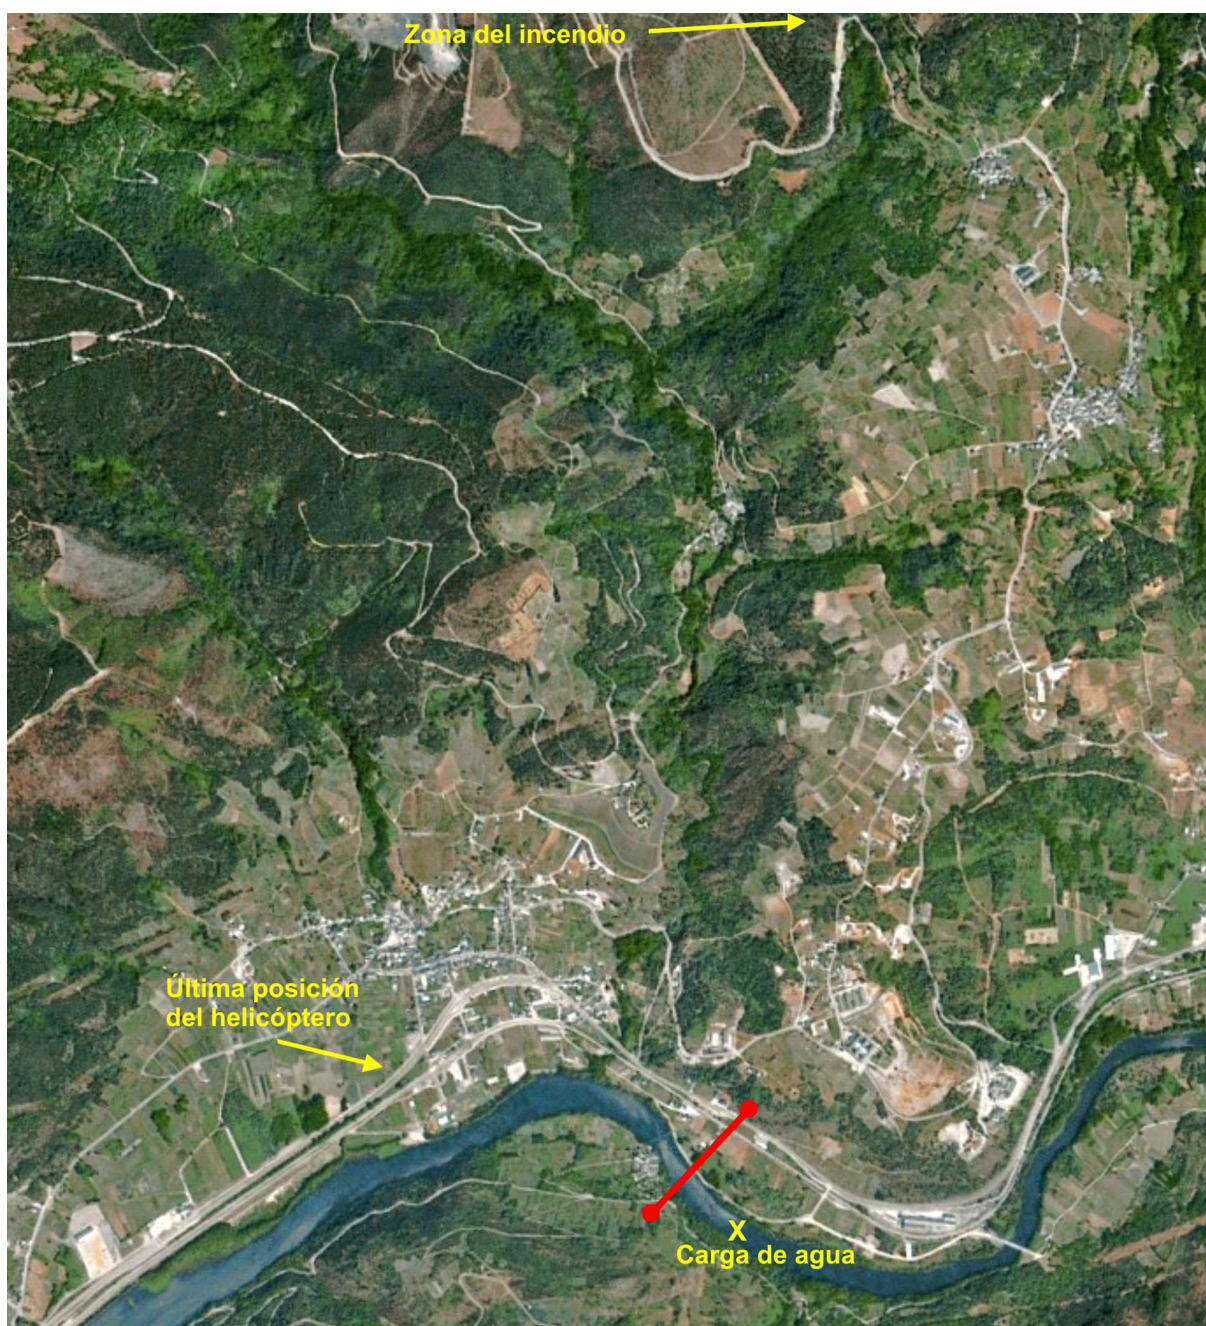
Figura 2. Croquis del accidente

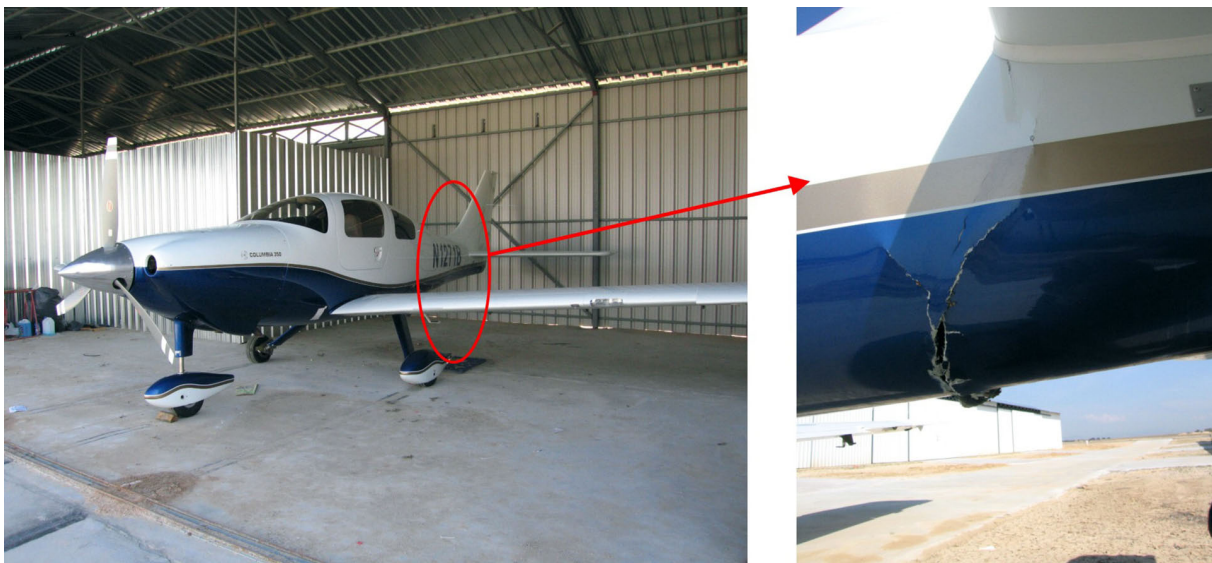
The right gear fairing detached at the end of the run, although once on the stand the pilot noted that, in addition to other damage, the most significant consequence was the presence in the tail of the aircraft of a large crack in the skin along the bottom of the fuselage with deformations that extended diagonally to the top (see Figure 1).

Figure 1. Close-up of the damage evident in the right wheel fairing and in the tail

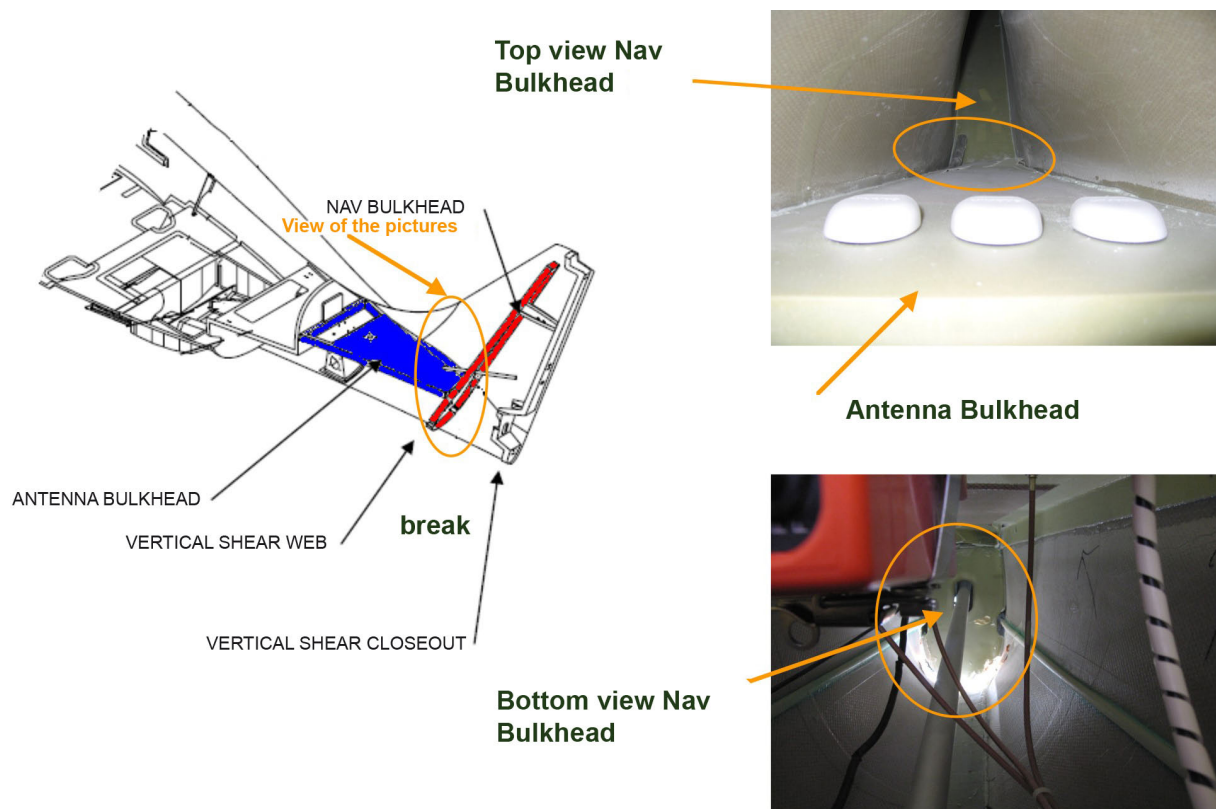
The fracture took place at the juncture of both elements (antenna bulkhead and vertical shear web). See Figure 2.

Figure 2. Close-up of tail structure

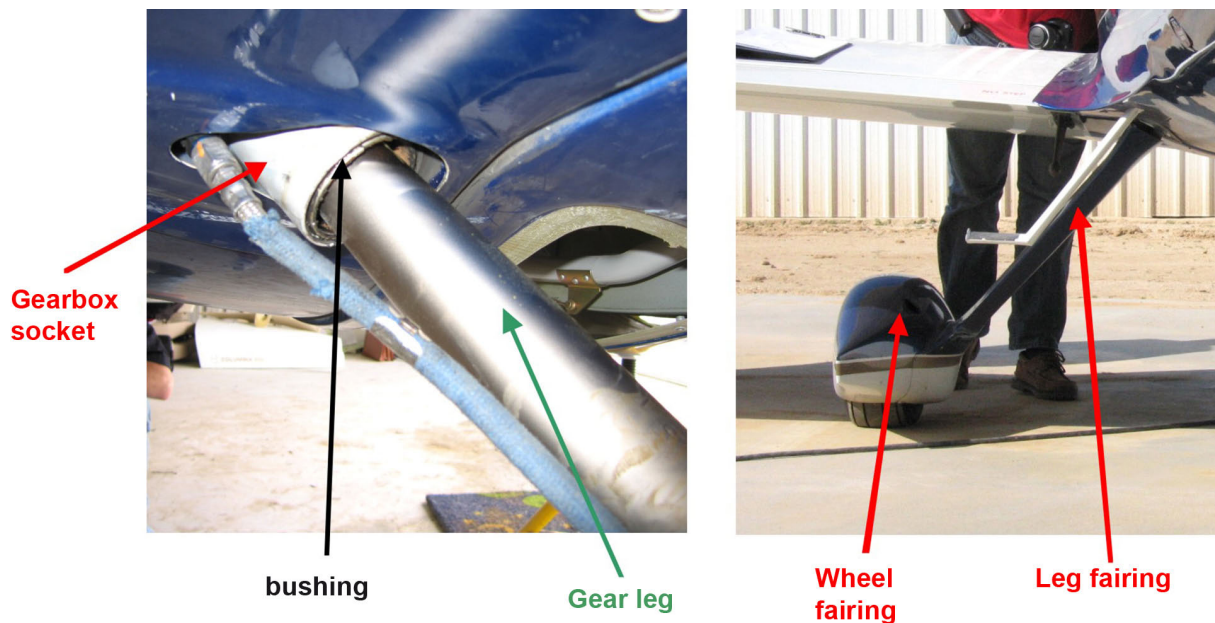
Figure 3. Close-up of gear structure

The gearbox is a major structural component and should be inspected every 100 hours or annually by wear and corrosion. This requires removing the fairings and the gear leg per inspecting the gear leg sockets of the gearbox for wear and corrosion and if surface corrosion is present, lightly hone the interior diameter of the socket using a cylinder bore hone.

The bushing at the lower end of the socket should also be inspected for excessive wear and replaced if required. When the bushing is replaced, the inner surface of the socket has to be carefully cleaned out and covered with Loctite 675<sup>2</sup> retaining compound, which must be allowed to fully cure before the legs are installed.

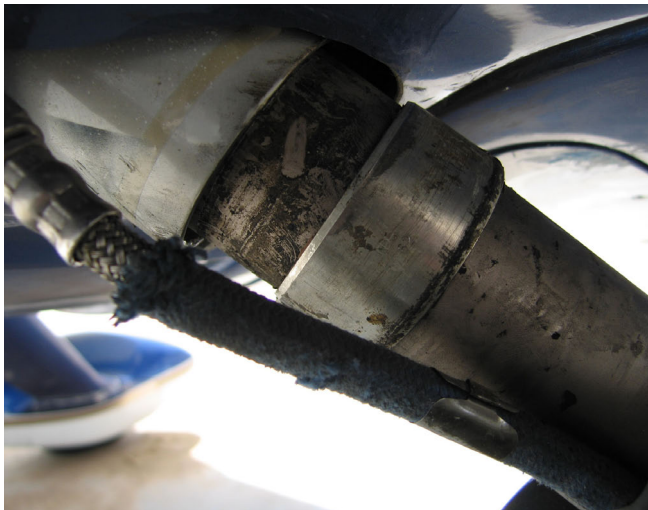
**Figure 5.** Close-up of the right wheel bushing displaced from its housing

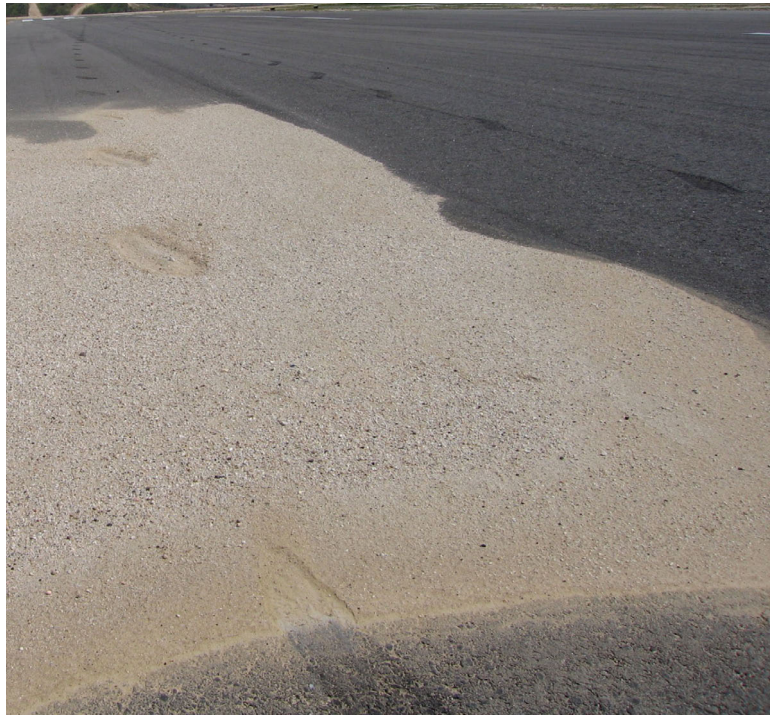
The marks left on the runway by the aircraft tires (see Appendix A) show an initial continuous segment that deviated from the runway centerline to the left. The tracks then oscillated continuously before becoming discontinuous, with a change in angle with respect to the aircraft's longitudinal axis, and non-parallel, and dashed, as if the airplane had been "hopping" alternately from one wheel to the other. There was a sandy area on the runway which the airplane was determined not to have traveled over and which shows three perfectly distinct tracks (see Figure 6).

The tire tracks stretched over a distance of some 260 m and ended about 100 m before the asphalted end of the runway.

Figure 6. Close-up of tire tracks on sand and on asphalt

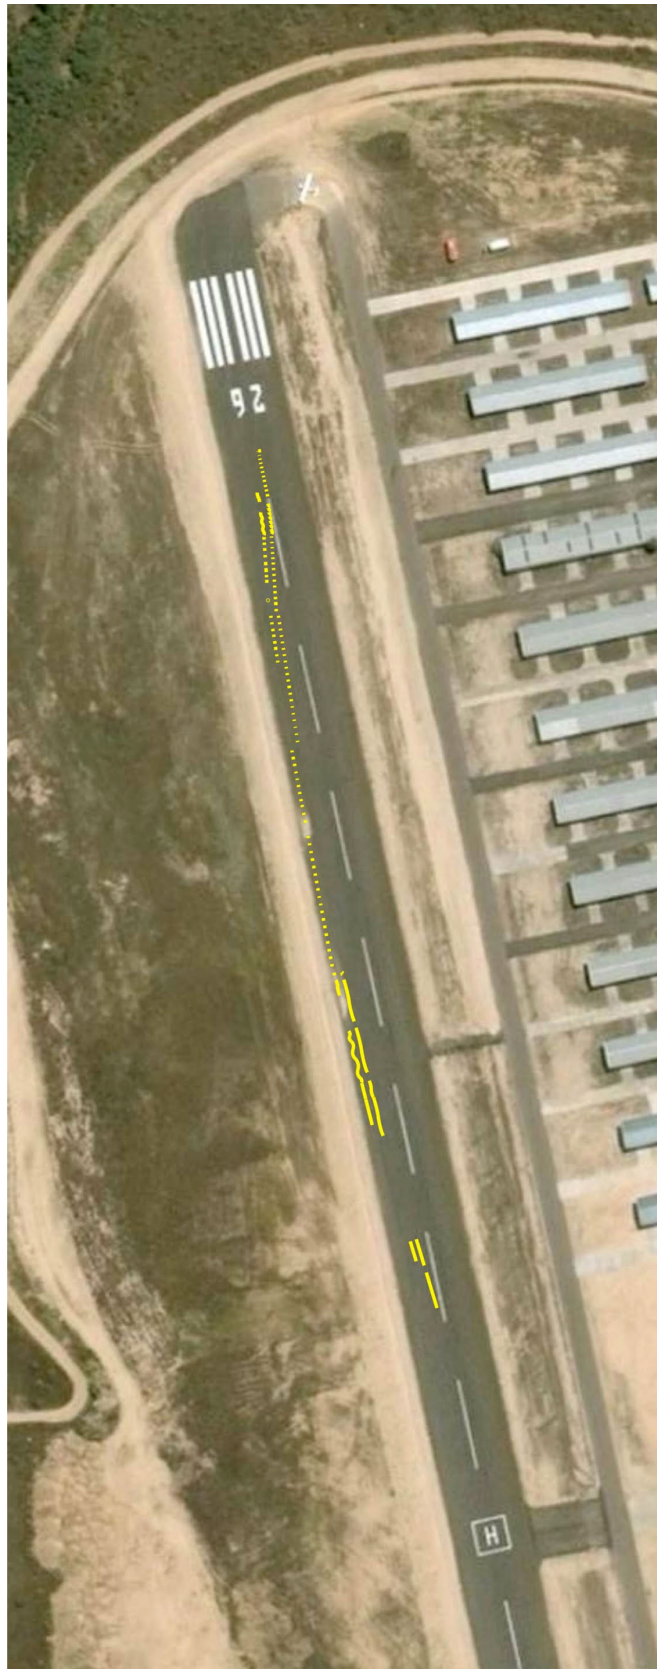
Figure 7. General view of traces on Casarrubios Aerodrome runway
