COMISIÓN DE  
INVESTIGACIÓN  
DE ACCIDENTES  
E INCIDENTES DE  
AVIACIÓN CIVIL

## Boletín Informativo

2/2010

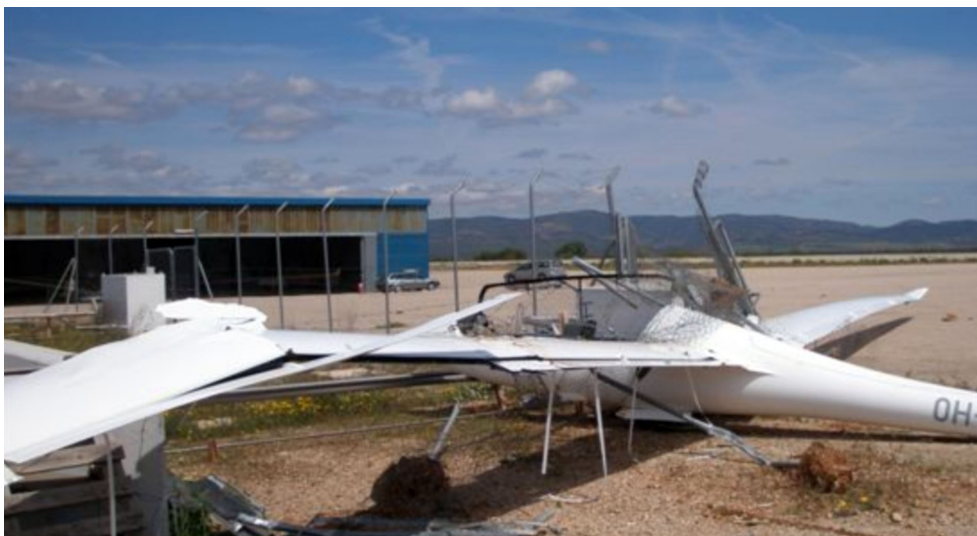
Figura 2. Restos de la aeronave

Tras el accidente, los restos de la aeronave quedaron agrupados sobre la valla perimetral de la estación de combustible (fig. 2).

El impacto produjo la rotura del ala izquierda y, transversalmente, el pilón del fuselaje en la mitad de su longitud hacia la cola.

Asimismo, resultaron dañadas prácticamente todas las superficies de control de las alas y también de los bordes de ataque, en especial las secciones que impactaron directamente contra alguno de los postes de la valla.

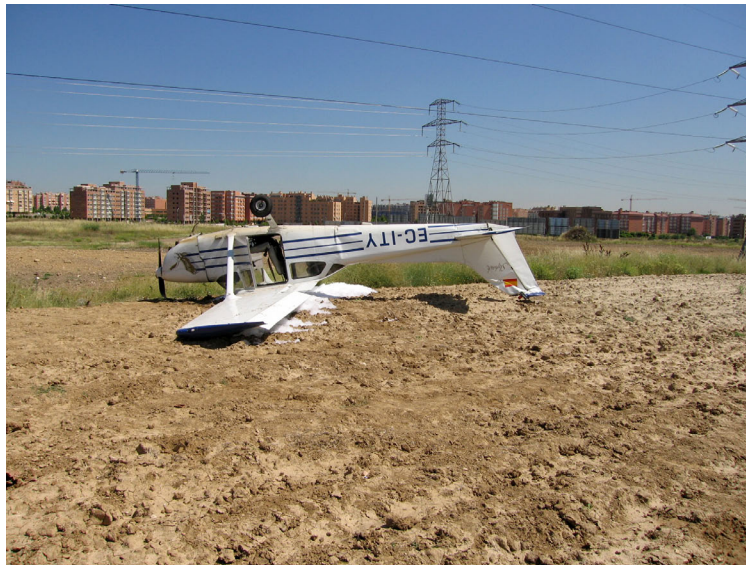
Figura 2. Vista general de la aeronave

Los daños principales causados en la aeronave fueron: rotura del tren de morro y del tren principal izquierdo, una pala de hélice doblada, daños en el conjunto motor/hélice producidos durante el impacto con el terreno, en el que resultó roto el capó inferior de motor y afectados alguno de los accesorios y canalizaciones del motor. En la estructura primaria, resultaron afectados, fundamentalmente, el marco posterior de la cabina, la cuaderna de cogida de la cola con el fuselaje y la punta de la deriva.

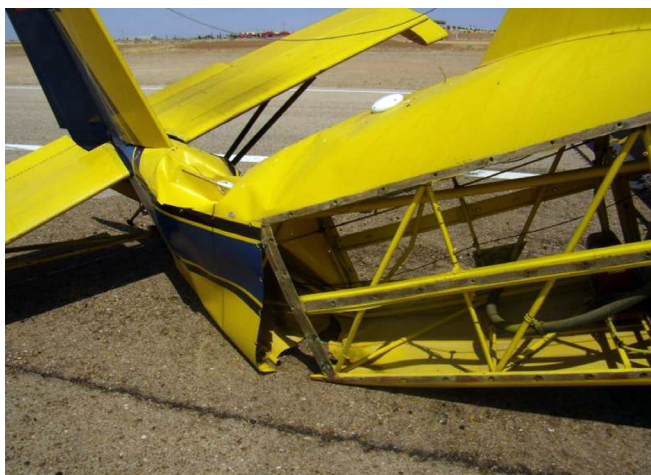
Figura 1. Fotografía de la zona de rotura del fuselaje de cola

La parte final del fuselaje de cola se había desprendido parcialmente, debido a las roturas del tubo inferior derecho de la estructura del fuselaje y de las chapas de revestimiento inferior y derecha. Las chapas de revestimiento del lado izquierdo y superior mostraban fuertes deformaciones.

Visto desde atrás, el fuselaje mostraba una deformación a flexión hacia la izquierda y una ligera torsión a derechas, de magnitud tal que la ballesta del patín de cola quedaba casi paralela al suelo. Por este motivo, la aeronave apoyaba sobre el pavimento con la zona del fuselaje donde se había producido la rotura estructural.

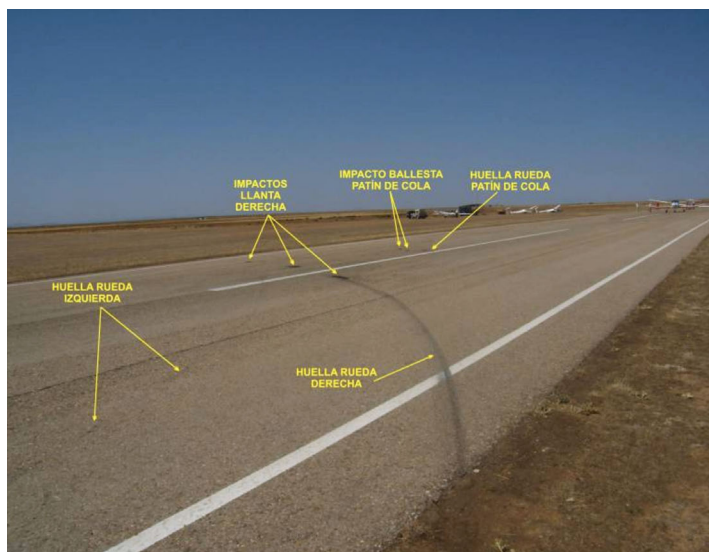
**Figura 2.** Huellas dejadas por el tren de aterrizaje principal en la pista

Como puede verse en la figura 2, las huellas llegan a la pista y continúan por ella. La huella correspondiente a la pata derecha del tren de aterrizaje principal es más ancha y

arrancamiento de material del pavimento. Finalmente se observó un tercer impacto, al lado de donde quedó detenida la pata derecha de la aeronave.

La huella dejada por la rueda izquierda continúa por la pista, si bien cada vez era menos apreciable, hasta alcanzar la rueda en la posición en la que quedó detenida la aeronave.

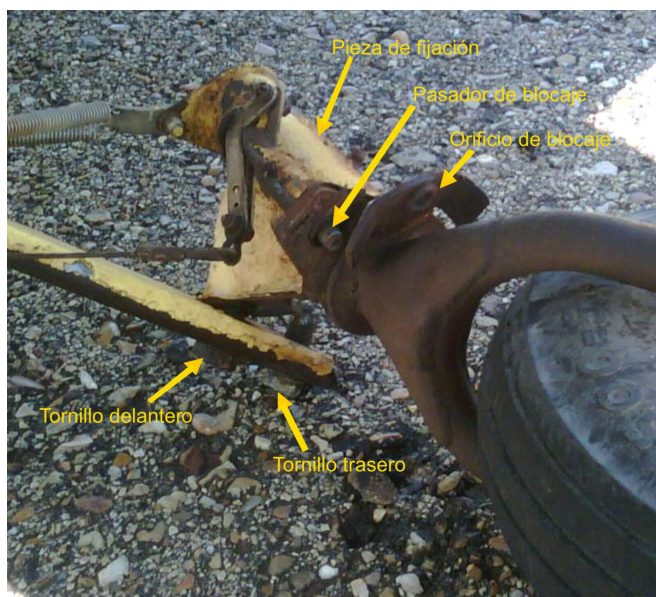
**Figura 3.** Detalle del patín de cola

La rueda del patín de cola se había desprendido de la ballesta, debido a la rotura de la pieza que los une.

Como puede apreciarse en la figura 3, el pasador que permite bloquear el giro del patín de cola estaba fuera del orificio que lo bloquea en la posición en la que se encuentra alineado con el eje longitudinal de la aeronave.

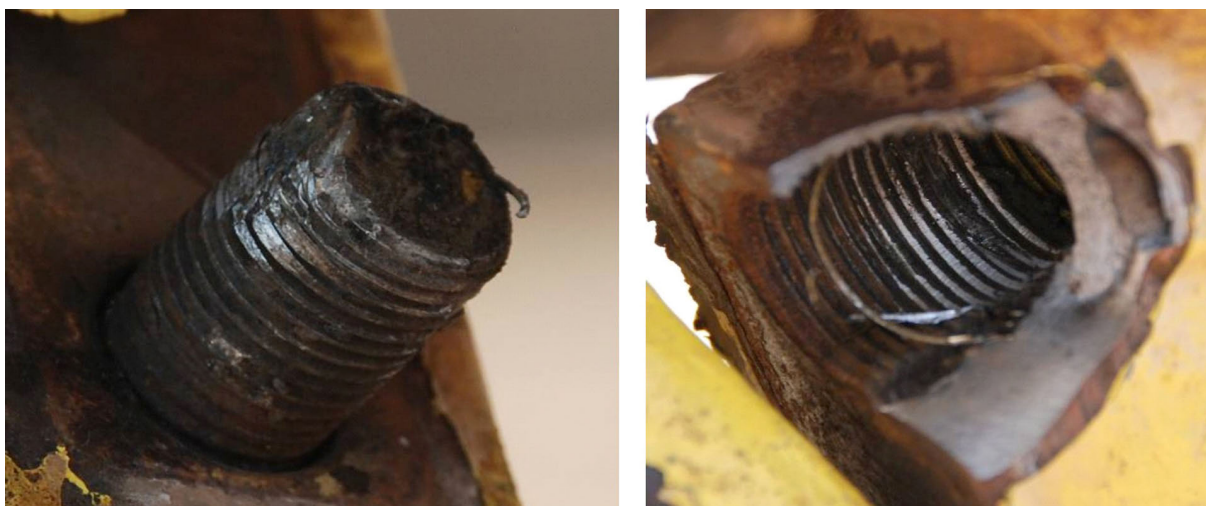
Figura 4. Detalles del tornillo trasero y de su alojamiento

El alojamiento roscado de este tornillo en la pieza de sujeción del patín mostraba también daños importantes, que afectaban fundamentalmente a los hilos de rosca.

La superficie de rotura del fragmento desprendido de la pieza de sujeción del patín a la ballesta mostraba características consistentes con una rotura de carácter frágil.

El aspecto de la superficie de rotura de la pieza de sujeción, así como los daños que presentan tanto el tornillo como su alojamiento roscado, evidencian que dicha rotura se produjo por sobrecarga estática, posiblemente debida a una carga considerable, con una importante componente lateral, hacia la izquierda.

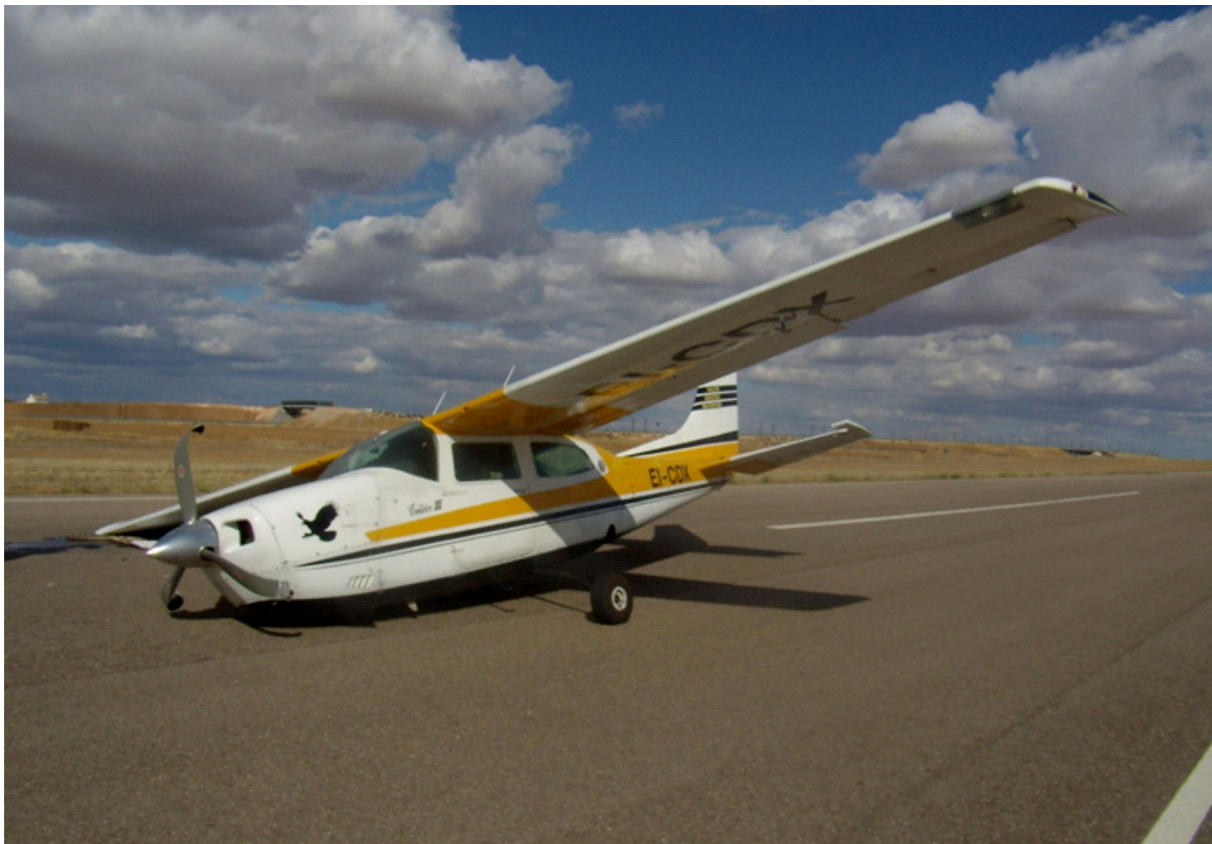
Figura 1. Posición final de la aeronave

Finalmente la aeronave se detuvo con la pata izquierda del tren principal extendida y las demás plegadas, por lo que resultó con daños en la hélice, zona inferior derecha del fuselaje próxima al mamparo cortafuegos, capó del motor y puertas de tren de morro así como en el borde marginal del plano derecho.

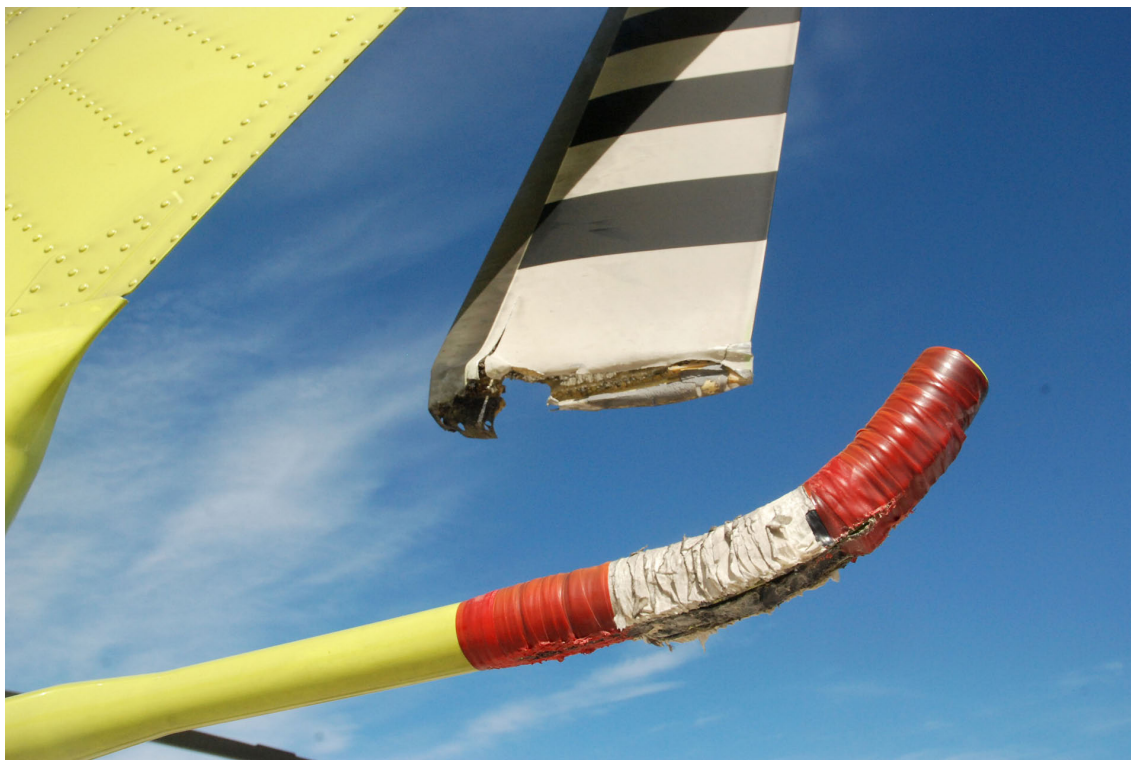
**Figura 2.** Daños en protector y rotor de cola.

Inmediatamente, en el momento en que soltó el gatillo de las comunicaciones, escuchó la advertencia de TWR: «no está autorizado a despegar, tengo un tráfico en final». Ante la premura de la advertencia y la entonación de urgencia, pensando que había otro tráfico que no tuviera a la vista, aplicó instintivamente la recogida para frenar y sintió como el protector de cola tocó con el terreno, por lo que aplicó un movimiento en el cíclico hacia delante de forma inmediata. Permaneció en estacionario, manteniendo la posición, no habiendo notado vibraciones anormales, ni indicio de daño alguno. A continuación tras la correspondiente autorización por parte de control, despegó y procedió a la base con normalidad. Fue allí, después de aterrizar, cuando se percató que además del protector, el rotor de cola también presentaba daños de impacto contra el suelo (véase fig. 2).

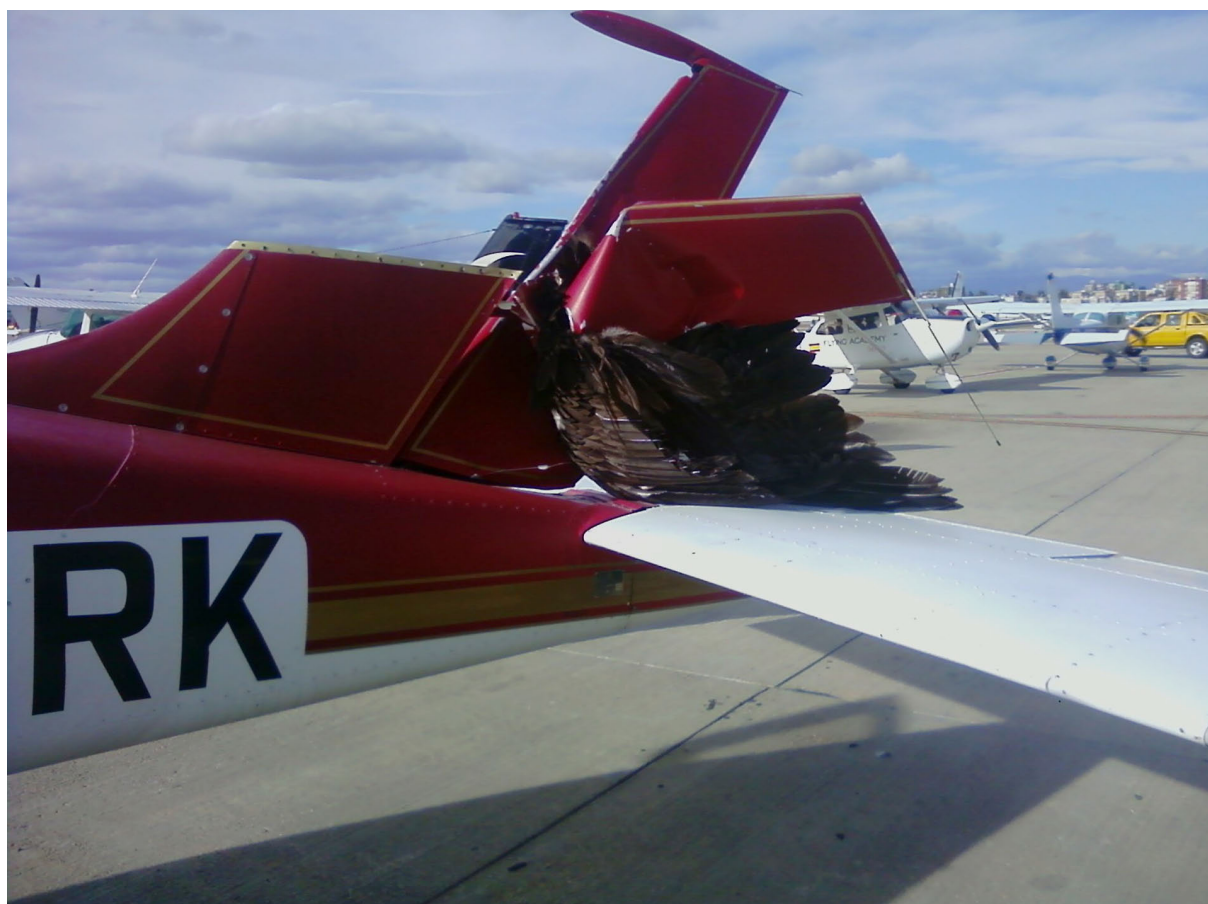
Figura 2. Fotografía del avión con el buitre en la cola

El avión sufrió daños de importancia en el estabilizador vertical, que resultó desplazado hacia la derecha y en el timón de dirección, el cual quedó bloqueado contra la célula.

El pájaro contra el que colisionó la aeronave llegó muerto a tierra (empotrado en la cola del avión) y fue retirado por agentes del Servicio de Protección a la Naturaleza (SEPRONA) de la Guardia Civil, que lo entregaron a una asociación que se encarga de la recuperación de aves rapaces, la cual realizó la necropsia del animal, concluyendo que era un ejemplar de buitre negro (*Aegypius monachus*) macho adulto, que presentaba múltiples fracturas y hematomas por todo el cuerpo y en el ala izquierda.
