Rapport

Accident survenu le **26 juin 2007**
à **Barcelonnette (04)**
au **planeur Glaser Dirks DG 800**
immatriculé **D-8580**

BEA

Bureau d'Enquêtes et d'Analyses
pour la sécurité de l'aviation civile

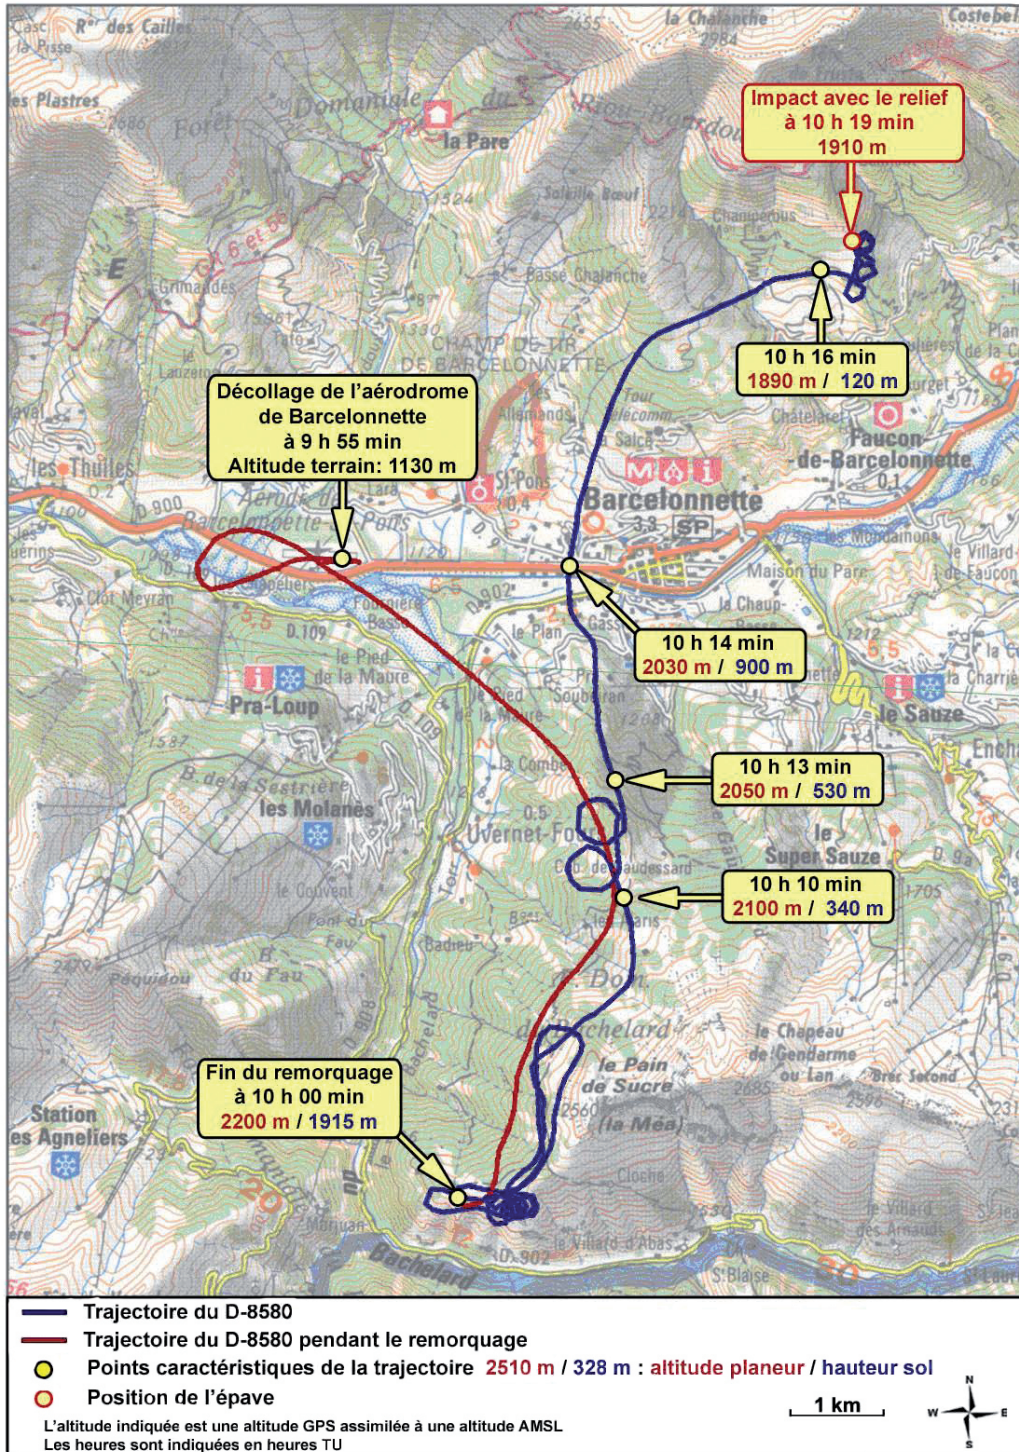
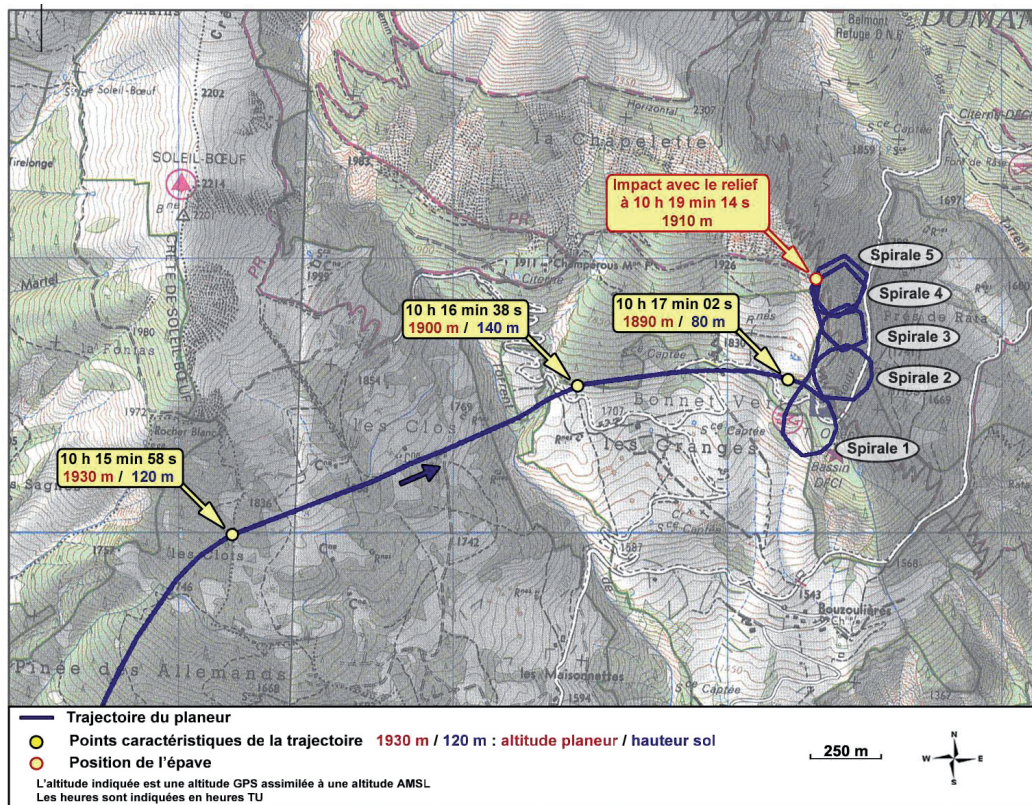
Les données extraites des calculateurs ont permis de réaliser deux trajectographies dans le plan horizontal. Les fonds de carte utilisés sont référencés dans le système géodésique WGS84.

La trajectographie de la fin du vol a été réalisée en fusionnant les données extraites des calculateurs GPS941 et FLARM. Ces deux calculateurs enregistrent chacun un point toutes les quatre secondes en moyenne. La fusion des données a permis d'obtenir un point de trace toutes les deux secondes en moyenne, sauf dans la dernière minute du vol.

Seules les données du calculateur Zander GPS941 ont permis de réaliser la trajectographie de la dernière minute de vol.

Le pilote en arrivant sur les contreforts de la Chalanche a essayé de bénéficier du flux de sud-ouest pour prendre de l'altitude en spiralant le long du relief. Cette recherche d'ascendance l'a conduit à dériver vers le nord en se rapprochant du relief dont la hauteur augmentait. La prise d'altitude au cours des cinq spirales précédant l'accident est de vingt mètres environ, ce qui indique que le pilote a été confronté à des conditions difficiles.

Il est probable que, dans ces conditions de vol, le pilote se soit focalisé sur la qualité et la précision de son pilotage afin de bénéficier au mieux des faibles ascendances au détriment de la surveillance extérieure. Cette baisse de surveillance de l'environnement extérieur ne lui aura probablement pas permis de détecter la proximité avec la végétation qu'il a accrochée avec l'extrémité de l'aile droite au cours de la cinquième spirale.

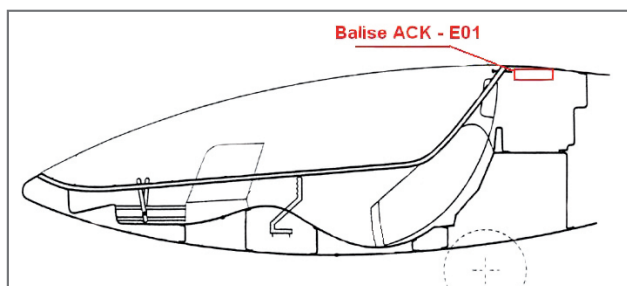
Implantation de la balise ACK-E01
dans le cockpit DG 800

Le planeur était équipé d'une balise de détresse ACK E01. Au cours des recherches, aucune émission de la balise n'a été détectée. Lorsque les secours sont arrivés sur le site, l'interrupteur de la balise de détresse a été positionné sur « arrêt » pour éviter tout déclenchement intempestif au cours de la manipulation de l'épave. La balise en mode automatique se déclenche lorsque l'accélération longitudinale dépasse un certain seuil (voir en annexe).

La balise ne réagit pas aux accélérations latérales ou verticales. Un essai d'émission en mode forcé (ON) a été réalisé et n'a pas mis en évidence de problèmes particuliers. Le constructeur de la balise recommande par ailleurs que la balise soit implantée sur une surface rigide et peu élastique, il déconseille fortement l'implantation sur la peau de l'aéronef. La balise sur le planeur était positionnée derrière le pilote, au sommet du fuselage directement sur la coque.

L'examen de l'épave et du site de l'accident a mis en évidence que le planeur a subi un important choc latéral au niveau du cockpit lors de la collision avec un arbre à mi-hauteur. Les branchages arrachés et la position du planeur indiquent que ce dernier a été ensuite freiné au cours de la chute par la végétation. Il est probable que le planeur n'a pas subi de choc longitudinal suffisamment important pour entraîner le déclenchement de la balise de détresse.

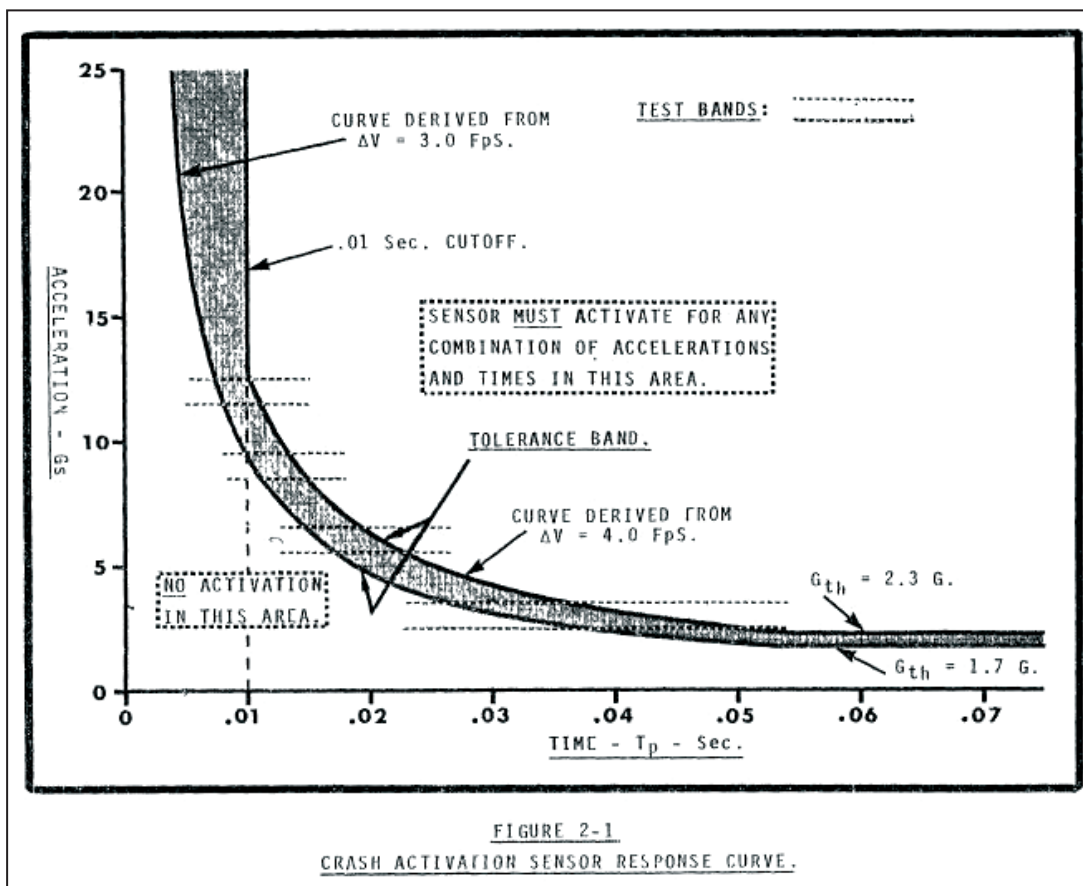
FIGURE 2-1
CRASH ACTIVATION SENSOR RESPONSE CURVE.

Norme de déclenchement des balises de détresse TSOO C91A
