## INCIDENT

12 septembre 2006 - avion immatriculé F-GOAP

<b>Événement :</b>	sortie latérale de piste lors de l'atterrissage, collision avec le PAPI.
<b>Cause identifiée :</b>	prise en compte insuffisante des limitations liées à l'infrastructure et aux performances de l'avion.

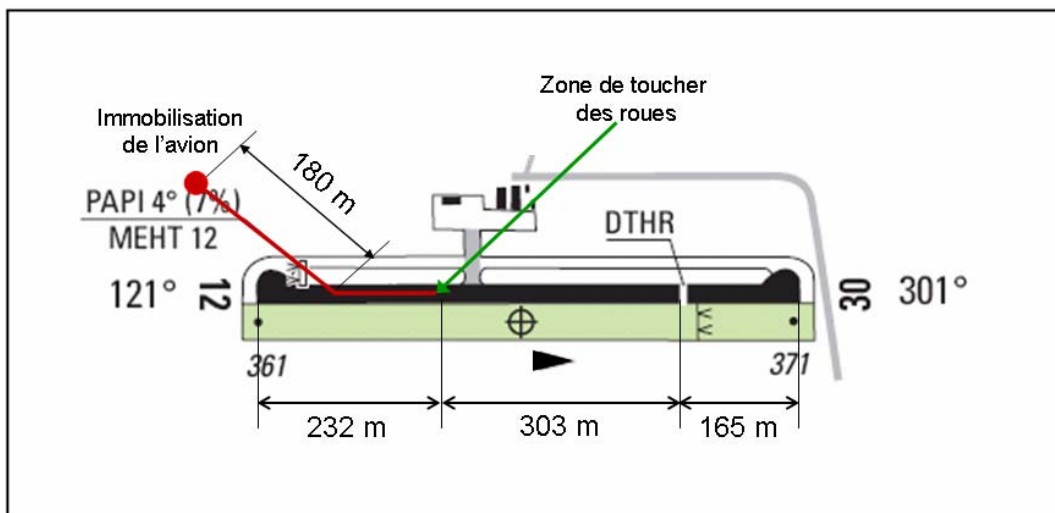
piste revêtue 700 m x 18 m

Le pilote approche de la verticale des installations de Fontenay-Trésigny avec l'intention d'utiliser la piste 12. C'est alors qu'il entend sur la fréquence d'auto-information un pilote d'ULM annoncer qu'il « décolle en piste 12 à contre QFU » et conseiller d'atterrir en piste 30. A la suite de ce message, le pilote de l'avion décide d'utiliser la piste 30 sans porter d'attention à la manche à air. Il rejoint la branche vent arrière pour atterrir en piste 30 dont le seuil est décalé (voir carte page suivante).

Le pilote explique qu'en finale, à une vitesse de 60 kt et les volets braqués à 20°, il se positionne dans un plan évalué à 5 % avec comme point d'aboutissement les marques du seuil décalé. Lors de l'arrondi, l'avion survole longuement la piste avant que les roues ne touchent le sol. Voyant qu'il se rapproche rapidement du seuil de piste opposé, le pilote freine énergiquement. Il perd alors le contrôle de l'avion qui sort latéralement de la piste par la droite. L'avion heurte un projecteur du PAPI et un cône de signalisation avant de s'immobiliser. Les traces laissées sur la piste montrent que le touché des roues s'est produit à 232 m de l'extrémité de la piste.
