Rapport

Accident survenu le **30 juin 2007**
dans le **bois de Raveau (58)**
à l'**hélicoptère AS 350 B**
immatriculé **F-GGAR**
exploité par la **société IXAIR**

BEA

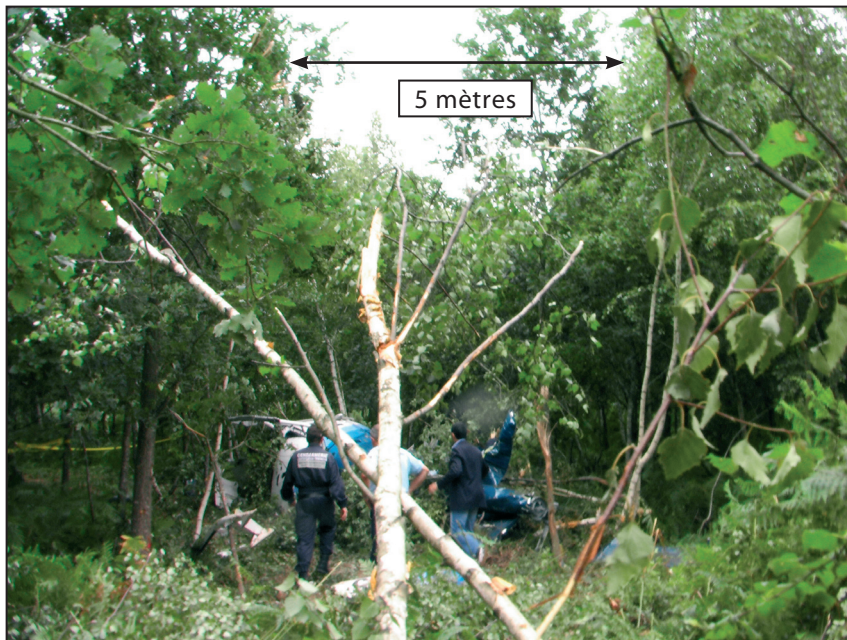
Photo 1

L'accident s'est produit dans un bois à une centaine de mètres du chemin carrossable le plus proche. Une trouée d'environ cinq mètres de large sur cinquante mètres de long est constatée dans la végétation en amont de l'épave (photo 1).

L'état général de l'épave et la faible distance sur laquelle l'hélicoptère a glissé après son impact initial avec le sol montrent que sa vitesse et sa hauteur étaient faibles au moment de l'entrée dans les arbres.

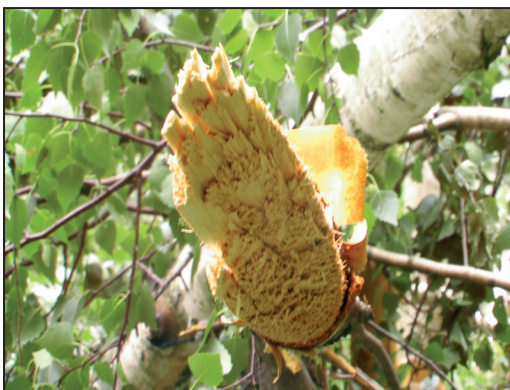
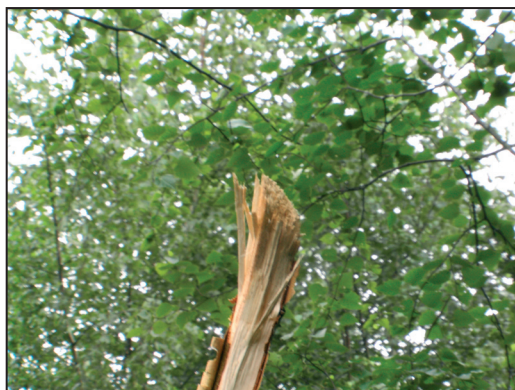
Des branches ont été sectionnées de façon franche le long de cette trouée (photos 2 et 3).

L'état des pales et de la tête rotor ainsi que les coupures nettes observées sur les branches le long de la trouée indiquent que le rotor fournissait de la puissance au moment de son entrée dans la végétation.

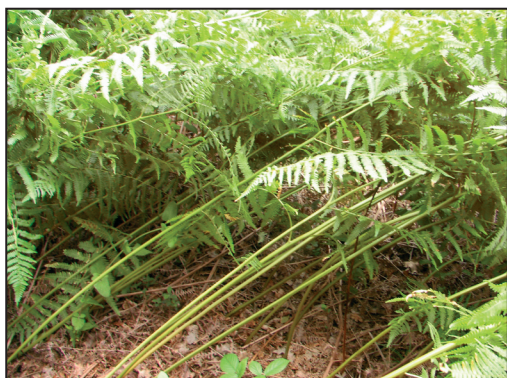
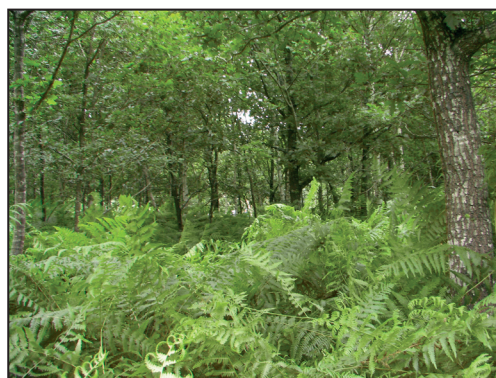
Une clairière est située à une soixantaine de mètres en amont de l'entrée de la trouée. Elle est recouverte de fougères fraîchement couchées. Aucune trace de piétinement n'est visible (photos 4 et 5).

La présence de fougères fraîchement couchées et non piétinées dans une petite clairière entourée d'arbres est l'indice d'un courant d'air vertical. Celui-ci est très probablement dû au souffle d'un hélicoptère se déplaçant à faible hauteur et faible vitesse. Cette clairière se situe sur la trajectoire de l'hélicoptère à une soixantaine de mètres du lieu de l'accident.

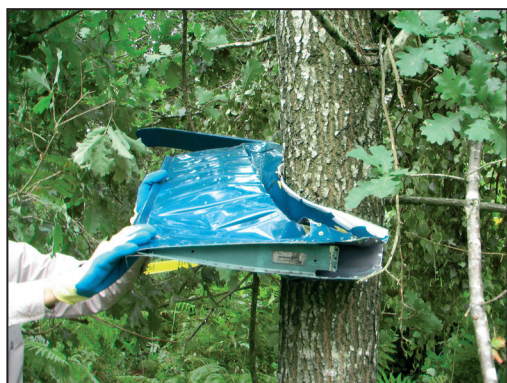
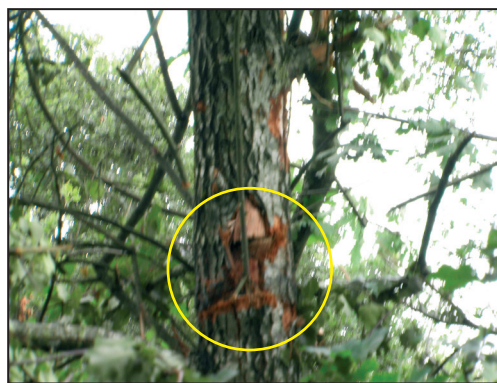
La partie inférieure de la dérive verticale est retrouvée au pied d'un arbre à douze mètres en amont de la partie principale de l'épave. Elle présente une déformation semi-circulaire en creux d'une vingtaine de centimètres de diamètre. Un arbre d'un diamètre identique se trouve à proximité (photo 6). Il porte des traces de coupures horizontales (photo 7).

La largeur de la trouée (5 m) est très inférieure au diamètre du rotor (10,69 m). L'épave a été retrouvée couchée sur le flanc droit. Les traces retrouvées sur la partie inférieure de la dérive verticale indiquent que celle-ci était proche de l'horizontale lorsqu'elle a percuté un tronc d'arbre. Cet arbre a été identifié grâce aux coupures retrouvées sur son tronc et correspondant aux marques de la pale de rotor anti-couple retrouvée à proximité. Il se situe vers l'entrée et à gauche de la trouée.

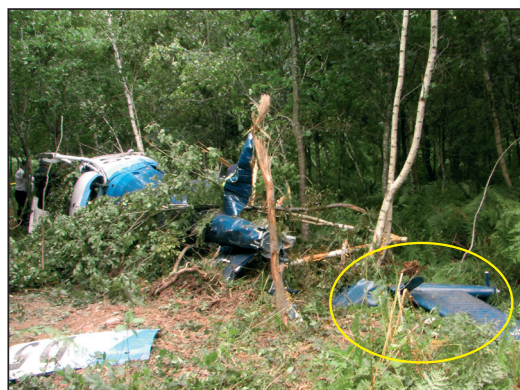
Photo 8

La partie supérieure de la dérive est retrouvée à proximité de la partie principale de l'épave.

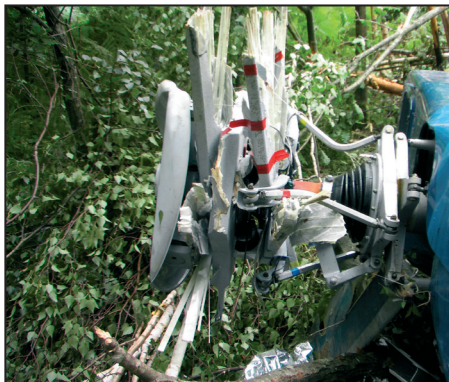
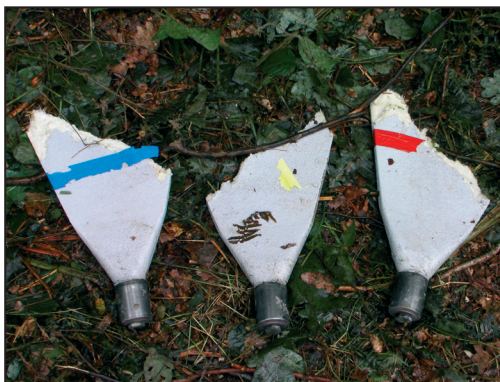
La tête du rotor principal est détruite (photo 9). Ses trois branches Starflex (photo 10) portent des traces montrant qu'elles se sont rompues dans le plan de rotation sous l'effet de forces s'opposant au mouvement du rotor. Toutes les détériorations constatées sont consécutives aux impacts successifs.

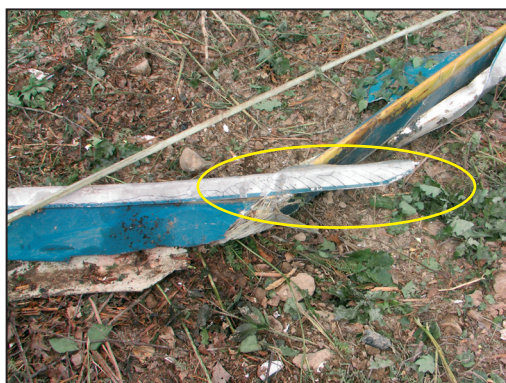
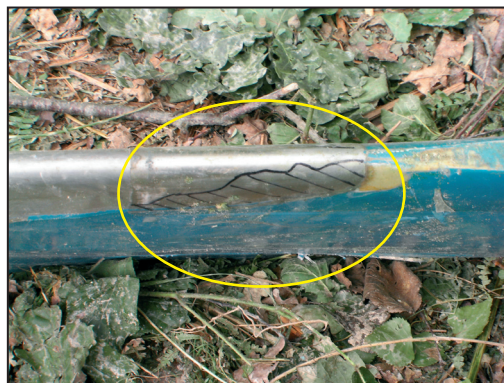
Les pales principales sont détruites. Leur état indique une forte énergie à l'impact. Des marques au crayon feutre sont visibles sur le bord d'attaque de l'une d'entre elles. Elles délimitent des zones sur lesquelles des décollements partiels du revêtement inox du bord d'attaque ont été constatés lors d'une précédente opération de maintenance (photos 11 et 12). Cette anomalie n'est pas à l'origine de la rupture des pales.

L'atelier avait constaté un début de décollement sur le bord d'attaque sur l'une des pales depuis deux mois. Le marquage au crayon feutre des zones de décollement était conforme aux procédures préconisées par le constructeur. La surface de ces zones était légèrement supérieure à la limite définie par le constructeur.

Les zones de décollement constatées sur la pale avaient une surface supérieure à la valeur maximale tolérable définie dans le manuel d'entretien du constructeur (chap. 62.10.10.601). L'hélicoptère n'aurait pas dû être considéré comme disponible par la société, bien que la défektivité n'apparaisse pas sur sa documentation technique.

Le décollement partiel de ce revêtement n'a pas contribué à l'accident.
