ACCIDENT

14 août 2006 - planeur immatriculé F-CABK

Événement :	collision avec le sol lors d'un atterrissage en campagne.
--------------------	---

Aéronef : planeur Schleicher ASW 19 B, finesse maximum : environ 38.

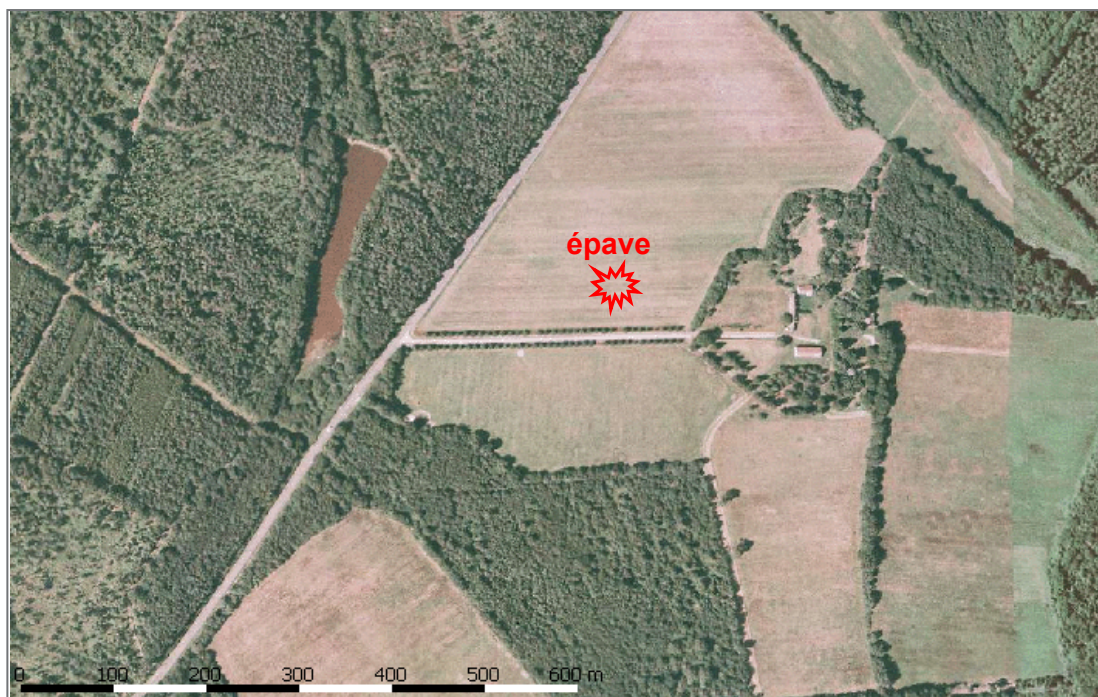
Le site de l'accident se situe dans une région boisée. Les zones dégagées permettant d'atterrir en campagne sont peu nombreuses.

vue du site de l'accident

L'examen de l'épave montre que toutes les ruptures sont consécutives au choc. Le planeur se trouvait dans la configuration d'atterrissage avec le train et les volets sortis, les aérofreins déverrouillés. Les water-ballasts étaient vides. L'impact avec le sol a eu lieu avec une faible vitesse horizontale et une assiette à piquer importante.

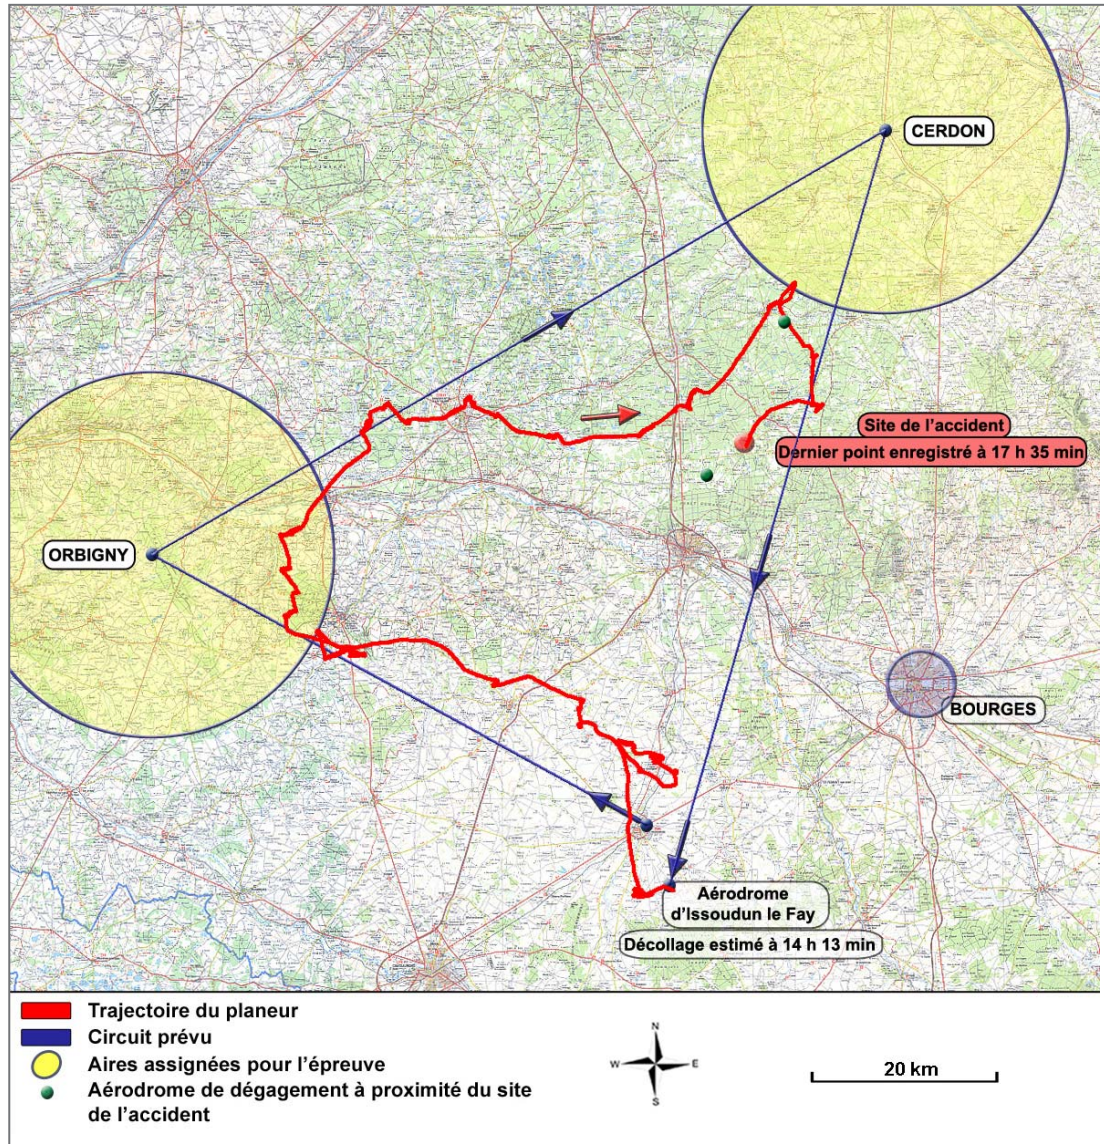
Les données extraites ont permis de reconstituer la trajectoire suivie par le pilote au cours de son vol.

Le planeur se trouvait dans la dernière branche du circuit.

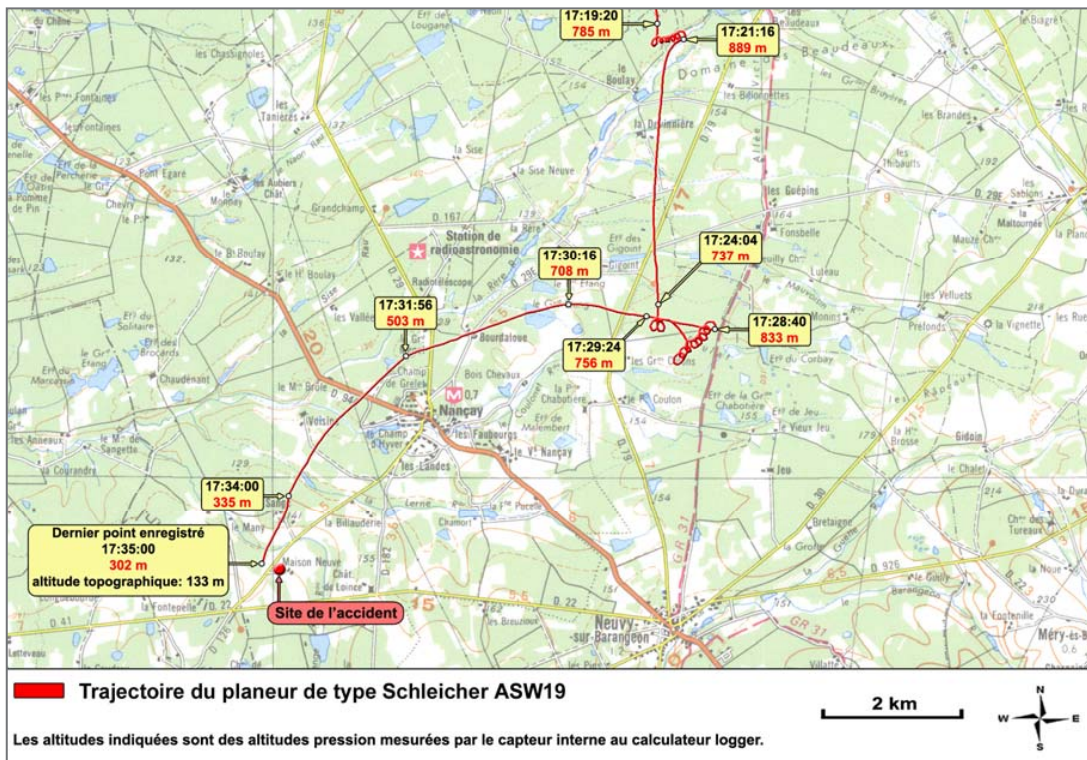
La carte ci-après montre que le pilote survolait une zone forestière dense. La perte d'altitude est régulière dans les cinq dernières minutes du vol.

Les données des dernières dizaines de secondes de vol ne sont pas exploitables.
