INCIDENT

29 mai 2005 - avion immatriculé F-PSEB

Evénement :	panne d'essence en montée initiale, atterrissage d'urgence en campagne.
Causes identifiées:	<ul style="list-style-type: none"><input type="checkbox"/> modification inappropriée de la jauge carburant,<input type="checkbox"/> contrôle insuffisant de l'autonomie,<input type="checkbox"/> confiance excessive dans les indications de la jauge carburant.

Aéronef : avion Jodel DR 1054 (construction amateur).

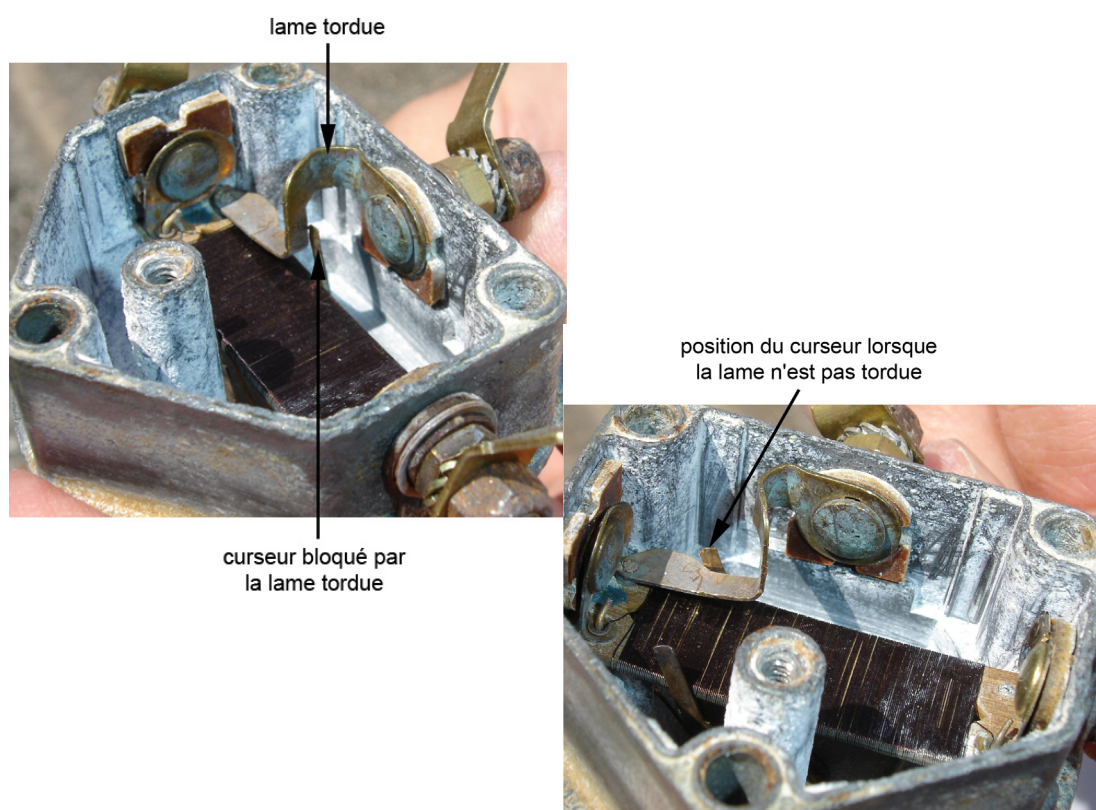
Le réservoir de carburant avant, sélectionné par le pilote au décollage, est retrouvé vide. Lors du contrôle du flotteur de la jauge celui-ci se débloque : il ne reposait pas sur le fond du réservoir.

Les jauges électriques de l'avion proviennent d'une automobile. Pour chacune, un flotteur commande le déplacement d'un curseur le long d'une bobine électrique. L'indication de la jauge sur le tableau de bord correspond à la position du curseur. Lorsque le curseur entre en contact avec une lame coudée positionnée le long de la bobine peu avant la position « réservoir vide », un voyant lumineux de « bas niveau carburant » s'allume sur le tableau de bord. Afin d'activer cette alarme de bas niveau pour une quantité de carburant supérieure, le pilote avait tordu la lame. Cette modification ne permettait plus au curseur de poursuivre sa course lorsqu'il entrait en contact avec la lame (voir photographies ci dessous). Ainsi le flotteur, et donc l'indication de la jauge, restaient bloqués. Un essai au sol a permis de vérifier que cette position correspondait à l'indication de la jauge relevée après le vol de l'incident.
