## ACCIDENT

### survenu à l'avion immatriculé F-PPIA

<b>Evénement :</b>	panne d'essence, atterrissage d'urgence en campagne.
<b>Cause identifiée :</b>	évaluation erronée de la quantité et de la répartition du carburant.

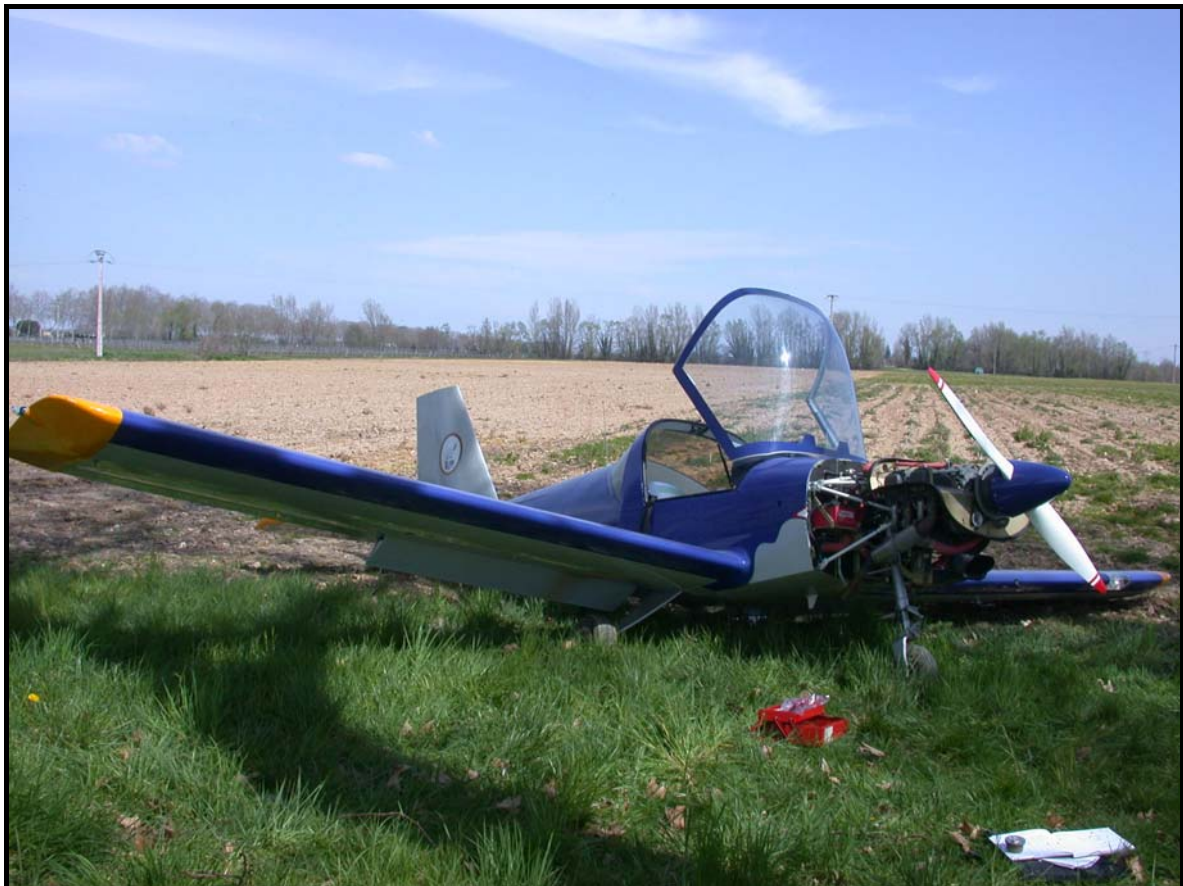
La prise de carburant du réservoir se trouve à l'avant de celui-ci. Dans ce cas, la quantité de carburant inutilisable du fait de l'assiette de montée était supérieure à deux litres et l'erreur commise sur l'estimation de la quantité présente dans chacun des réservoirs devait avoisiner dix litres.
