ACCIDENT

25 octobre 2006 - avion immatriculé F-GBLJ

Événement :	sortie longitudinale de piste lors de l'atterrissage.
Cause identifiée:	estimation erronée de la situation météorologique.

Aéronef : avion Piper PA 28 -161 « Warrior 2 ».

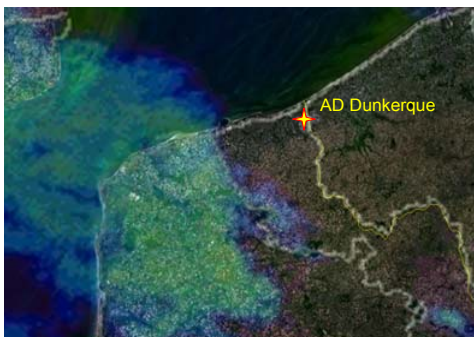
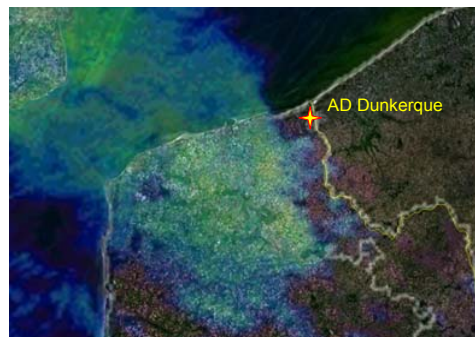
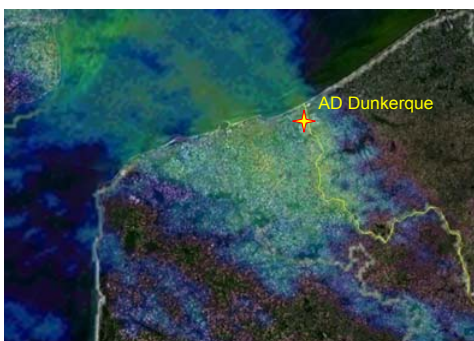
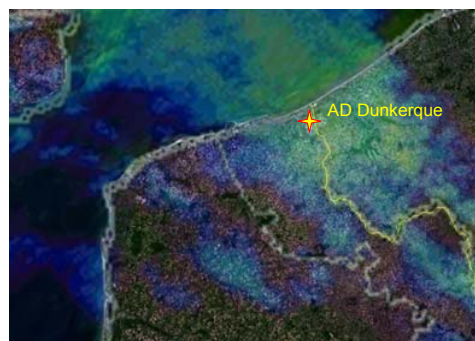
La situation météorologique générale faisait état d'une situation relativement stable à l'avant d'un front peu actif. L'intensité des précipitations localisées dans la zone de l'aérodrome à l'heure de l'événement étaient susceptibles de réduire fortement la visibilité.

Images radar montrant la pluviométrie toutes les 15 mn de 18 h 15 à 19 h 00 locales

La vitesse de déplacement du front est d'environ 30 nœuds.

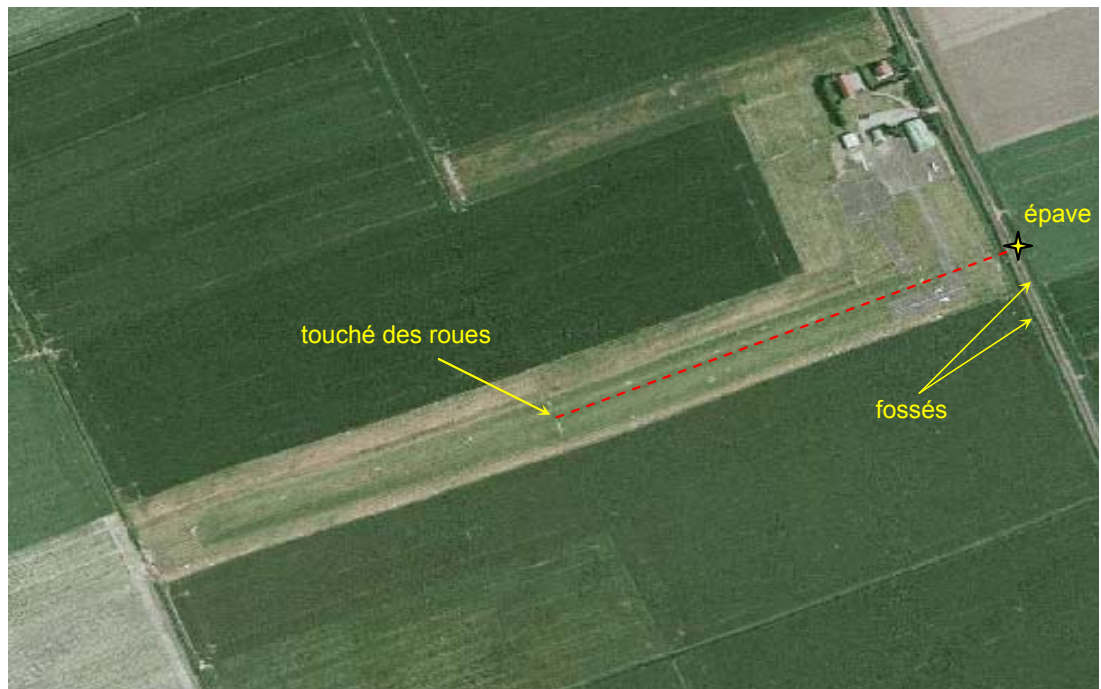
Aérodrome de Dunkerque

qu'il est difficile de distinguer la piste. L'avion touche à mi-piste. L'instructeur estime que la longueur de piste restante ne lui permettra pas de s'arrêter. Sous les précipitations importantes et à l'approche de la nuit, l'instructeur préfère augmenter la puissance pour décoller à nouveau et atterrir dans le champ situé au-delà de la route bordant l'extrémité de piste. L'avion ne décolle pas, roule sur l'herbe mouillée et percute une buse de drainage située dans un fossé. Il traverse la route et termine sa course dans un autre fossé.

Point de touché des roues et aboutissement de la trajectoire
