**RAPPORT** relatif à l'accident survenu le 20 janvier 1995 sur l'aérodrome du  
**Bourget**  
au Falcon 20 E immatriculé F-GHLN exploité par la Compagnie LEADAIR UNIJET

F-LN950120

Falcon 20 E "Fan Jet Falcon Série E"

immatriculé F-GHLN

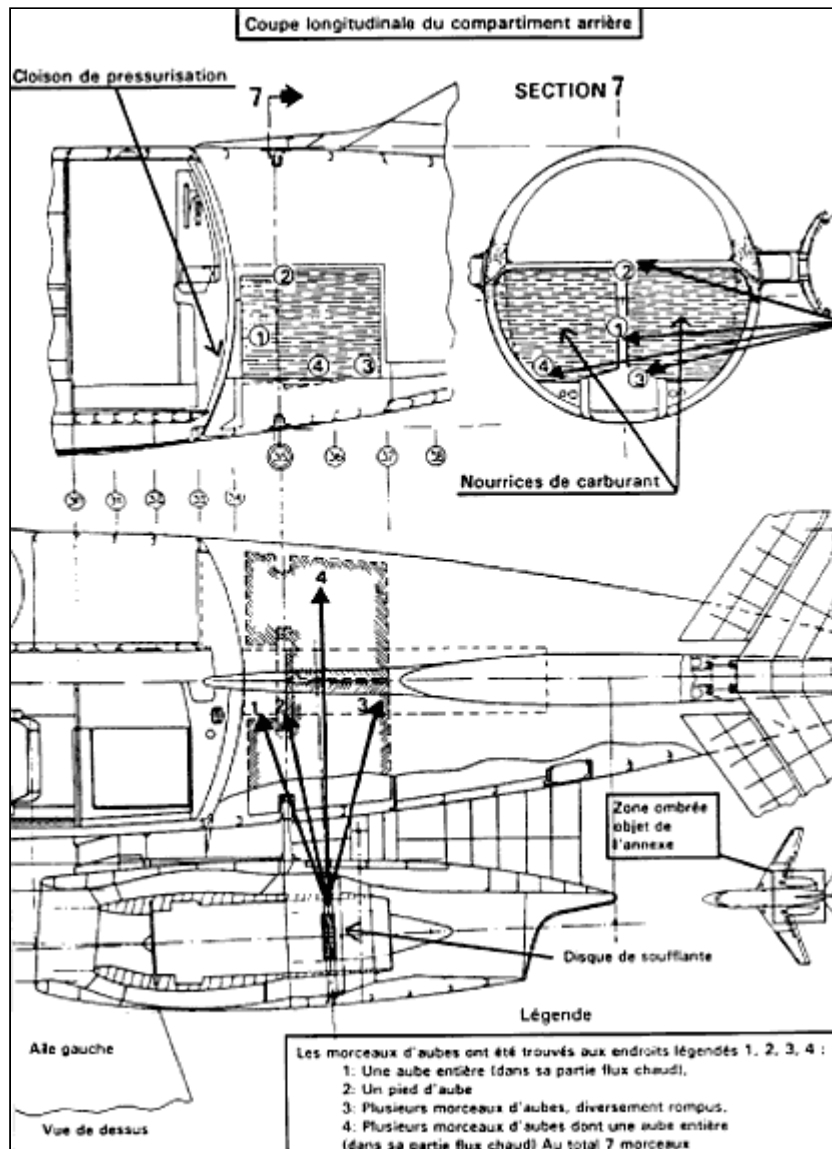
## ANNEXE 16 Répartition des morceaux d'aubes de soufflante à l'intérieur des deux nourrices

La découverte des morceaux d'aubes de disque de soufflante à l'intérieur des nourrices de carburant fournit l'explication de cet incendie : les fragments d'aubes éjectés ont crevé les deux nourrices, provoquant des fuites de carburant. Le carburant vaporisé dans le vent relatif s'est enflammé au contact des parties chaudes du moteur éventré après l'éjection du disque. Le feu s'est ensuite entretenu et développé à partir du carburant continuant à fuir des nourrices crevées.

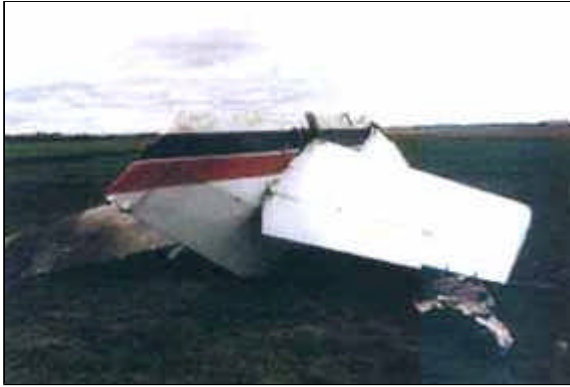
**Cliché 1 : Partie arrière du fuselage en position inversée,**

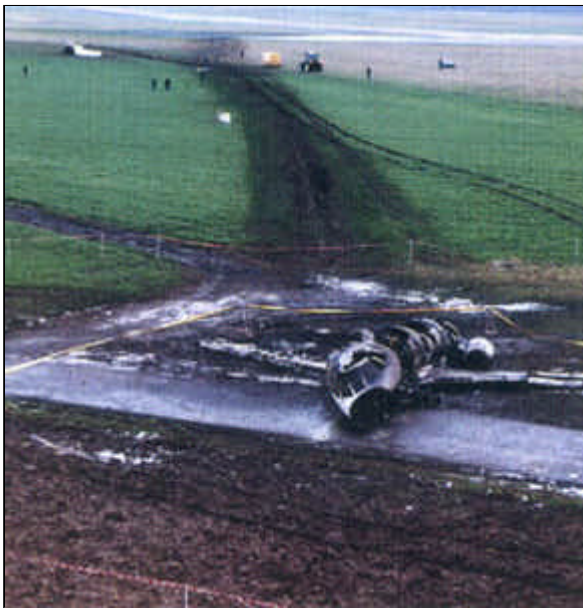
**Cliché 2 : L'épave principale. On distingue nettement la trajectoire sol de l'avion par ses traces sur l'herbe**

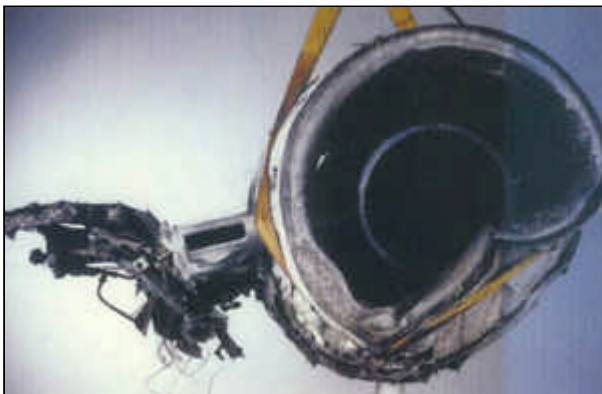
**Cliché 3 : Moteur Gauche CF 700-2D - S/N 304454B, Entrée d'air et nacelle**

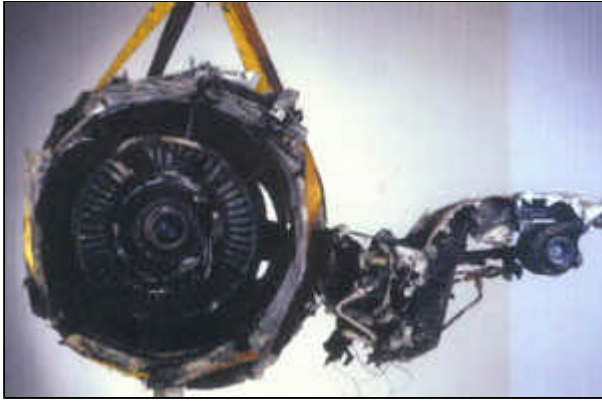
**Cliché 4 : Moteur Gauche CF 700-2D - S/N 304454B, Arrière désolidarisé du distributeur du disque de soufflante**

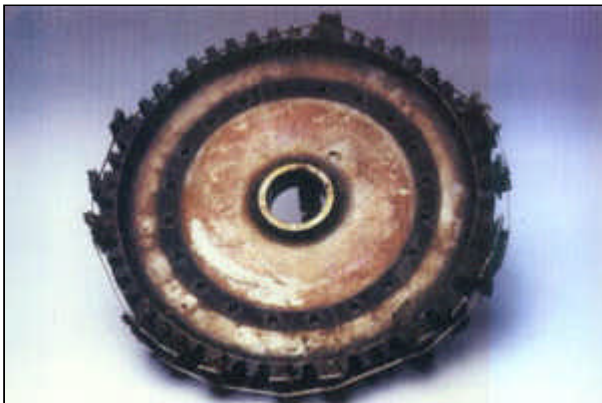
**Cliché 5 : Moteur Gauche CF 700-2D - S/N 304454B, Etat du disque de soufflante sur le site, avec 18 pieds d'aubes**

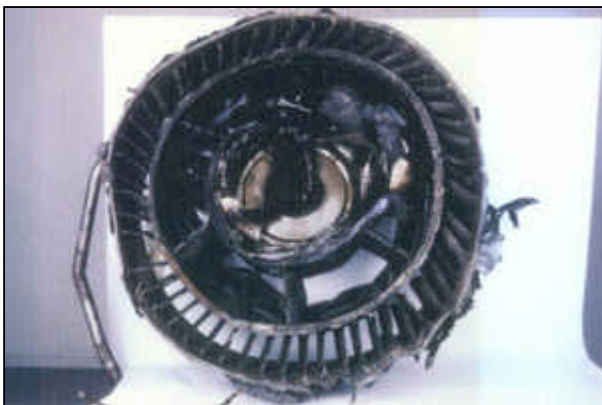
**Cliché 6 : Moteur Gauche CF 700-2D - S/N 304454B, Partie arrière désolidarisée**

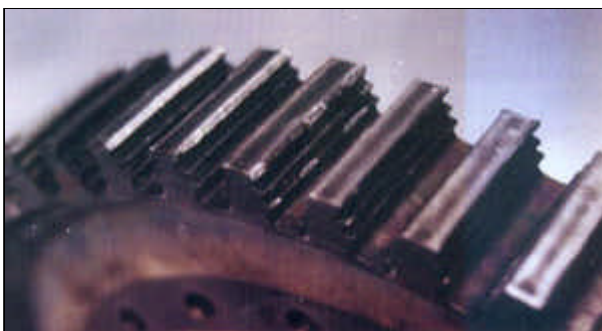
**Cliché 7 : Moteur Gauche CF 700-2D - S/N 304454B, Détail des arrachements des logements des pieds d'aubes**

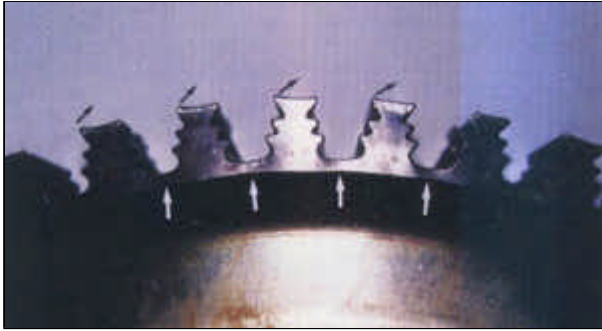
Ces arrachements, ponctuels ou sur toute la largeur de la jante, s'accompagnent souvent d'un soulèvement du lobe supérieur vers l'extérieur, causé par le basculement ou la flexion de l'aube dans le sens inverse de la rotation du disque (cf. [cliché 8](#)). Ce sont les formes particulières de ces arrachements qui ont permis de replacer chaque pied d'aube dans son logement initial pour aboutir à la reconstitution de la planche correspondant au [cliché 10](#).

Cliché 8 : Moteur Gauche CF 700-2D - S/N 304454B, Déformation du lobe extérieur et de la jante

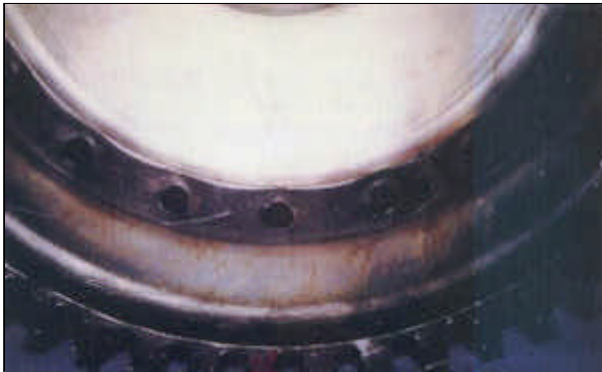
Les trous de passage des boulons de fixation sont plus ou moins ovalisés ; certains sont nettement déformés à leur sortie sur la face du disque par les boulons avant leur rupture ([cliché 9](#)).

Cliché 9 : Moteur Gauche CF 700-2D - S/N 304454B, Déformation de la jante et des trous de fixation

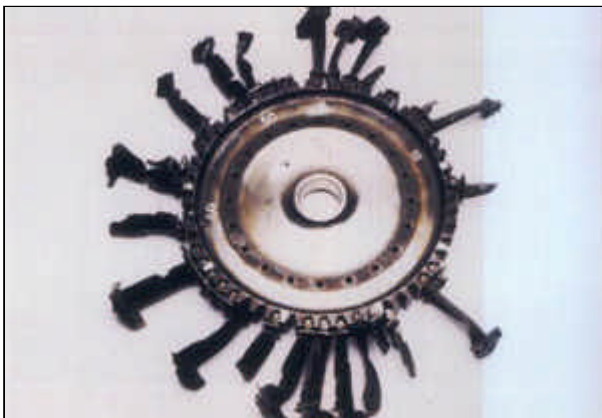
Cliché 10 : Moteur Gauche CF 700-2D - S/N 304454B, Présentation du disque reconstitué avec les 33 pieds d'aube en position

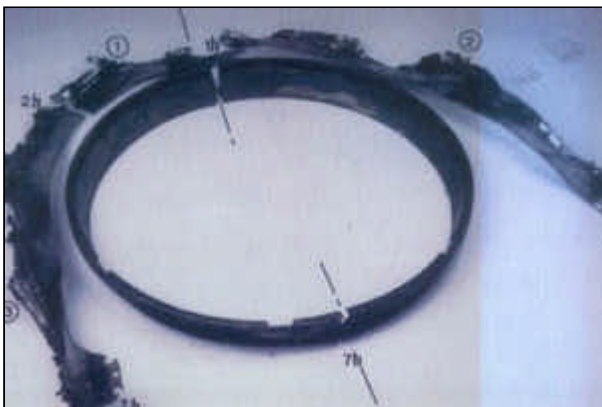
Cliché 11 : Moteur Gauche CF 700-2D - S/N 304454B, Anneau de rétention reconstitué, vu de l'avant, avec celui du moteur droit

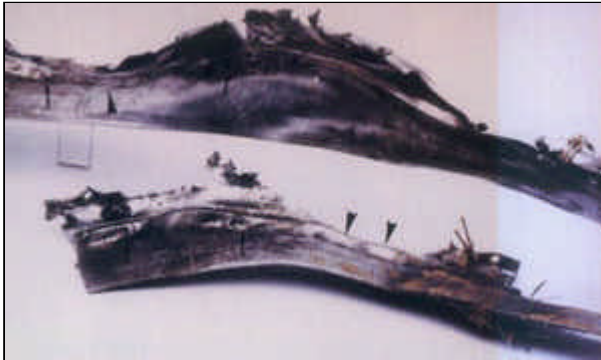
Cliché 12 : Moteur Gauche CF 700-2D - S/N 304454B, Morceau de la partie arrière de l'anneau de rétention

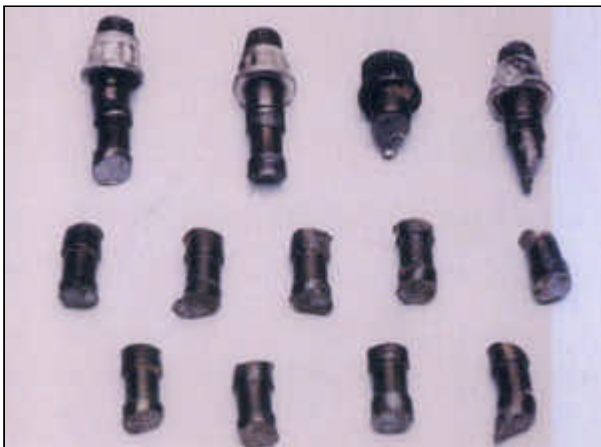
Cliché 13 : Moteur Gauche CF 700-2D - S/N 304454B, Boulons de fixation des deux demi-arbres sur le disque
