ACCIDENT

survenu à l'avion immatriculé F-GENS

Aéronef : avion SOCATA TB 20.

Date et heure : lundi 9 décembre 2002 à 16 h 40.

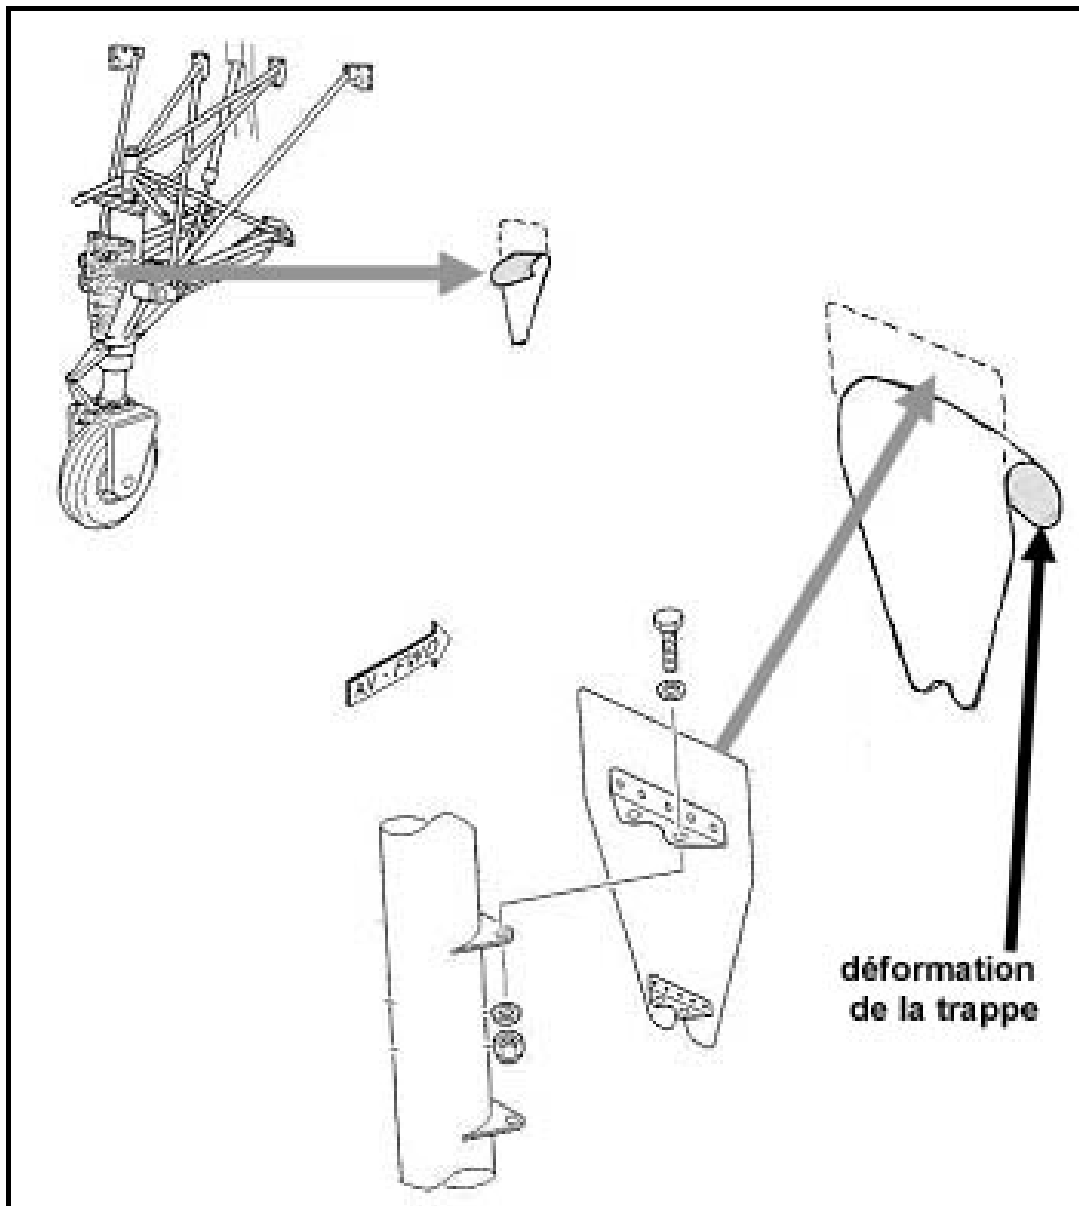
La trappe fixée sur le fût du train avant est déformée (voir schéma ci-après). Elle a endommagé une partie du capotage moteur en venant en contact avec celui-ci. La déformation de la trappe a empêché la sortie complète du train avant.

Les dommages constatés sont dus à un jeu insuffisant entre la trappe et le capot moteur lors du remontage.

Un service bulletin a été émis recommandant le remplacement de cette trappe par un modèle de dimensions inférieures.
