ACCIDENT

29 mai 2007 - avion immatriculé F-GDOK

Événement :	panne d'essence, atterrissage en campagne.
Causes identifiées :	<input type="checkbox"/> interprétation erronée du carnet de route, <input type="checkbox"/> calibrage inexact de la jauge manuelle, <input type="checkbox"/> connaissance imprécise de la signifi- cation du terme «plein partiel ».
Cause probable :	prise en compte insuffisante d'une nouvelle procédure d'avitaillement.

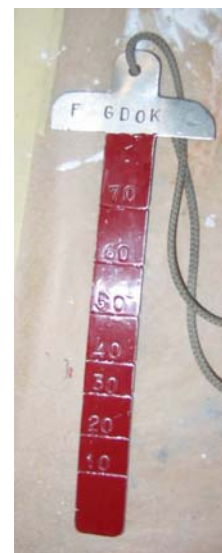
Avant le vol, l'élève a déterminé avec une réglette graduée (voir photographie page suivante) qu'il restait respectivement 25 et 30 litres de carburant dans chacun des deux réservoirs. Il a annoncé ces valeurs à l'instructeur qui les a

Au cours des premiers mois de 2007, plusieurs avions du club ont terminé leur vol avec très peu de carburant. Certains pilotes instructeurs avaient signalé au club la surestimation notable du volume de carburant embarqué lors de l'utilisation de la réglette graduée. Lors de l'accident l'instructeur n'était pas au courant de ces incidents.
