## ACCIDENT

11 janvier 2006 - avion immatriculé F-GGQE

<b>Événement :</b>	perte de contrôle en montée initiale, collision avec le sol.
<b>Cause identifiée :</b>	sous-estimation des effets des turbulences générées par le rotor principal d'un hélicoptère.

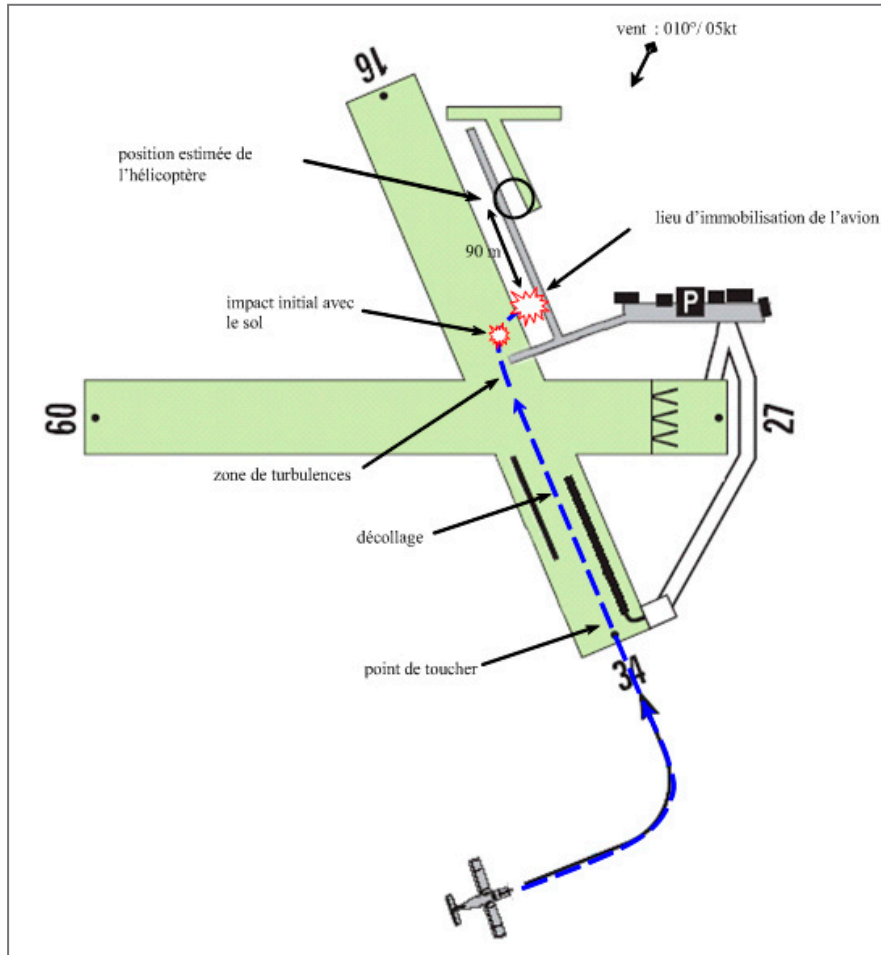
La distance mesurée entre l'épave de l'avion et l'hélicoptère est de quatre-vingt-dix mètres. Il est vraisemblable que le faible vent de secteur nord a entretenu et déplacé vers la piste les turbulences générées par les pales du rotor de l'hélicoptère lors de son approche.
