*Incident grave survenu le
29 septembre 1998
à Clermont-Ferrand (63)
à l'Embraer 120 "Brasilia"
immatriculé F-GTSH
exploité par Regional Airlines*

RAPPORT
f-sh980529

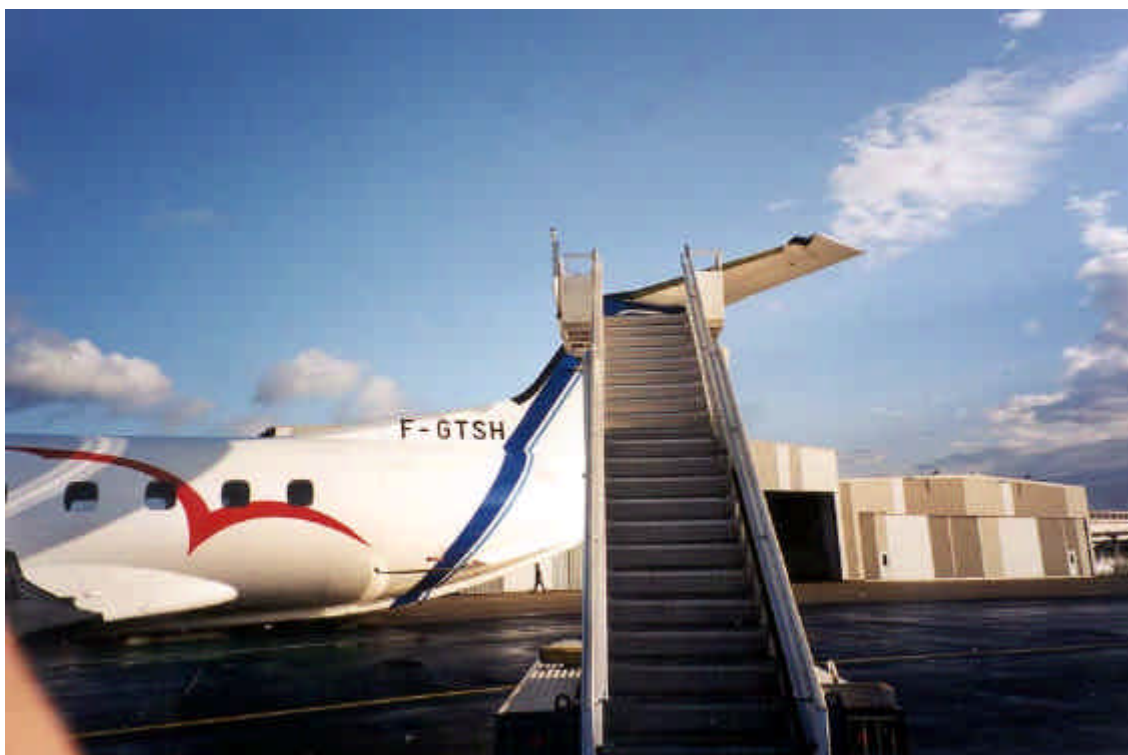
Photographie n° 1 : Vue générale côté gauche

Le bord d'attaque gauche du plan fixe horizontal est arraché sur toute sa longueur et la partie externe du plan fixe est déchirée. Le conduit d'alimentation pneumatique du dégivreur est, bien sûr, débranché mais présent. L'observation de ces éléments permet de penser que le bord d'attaque s'est détaché en partant de l'intérieur vers l'extérieur.

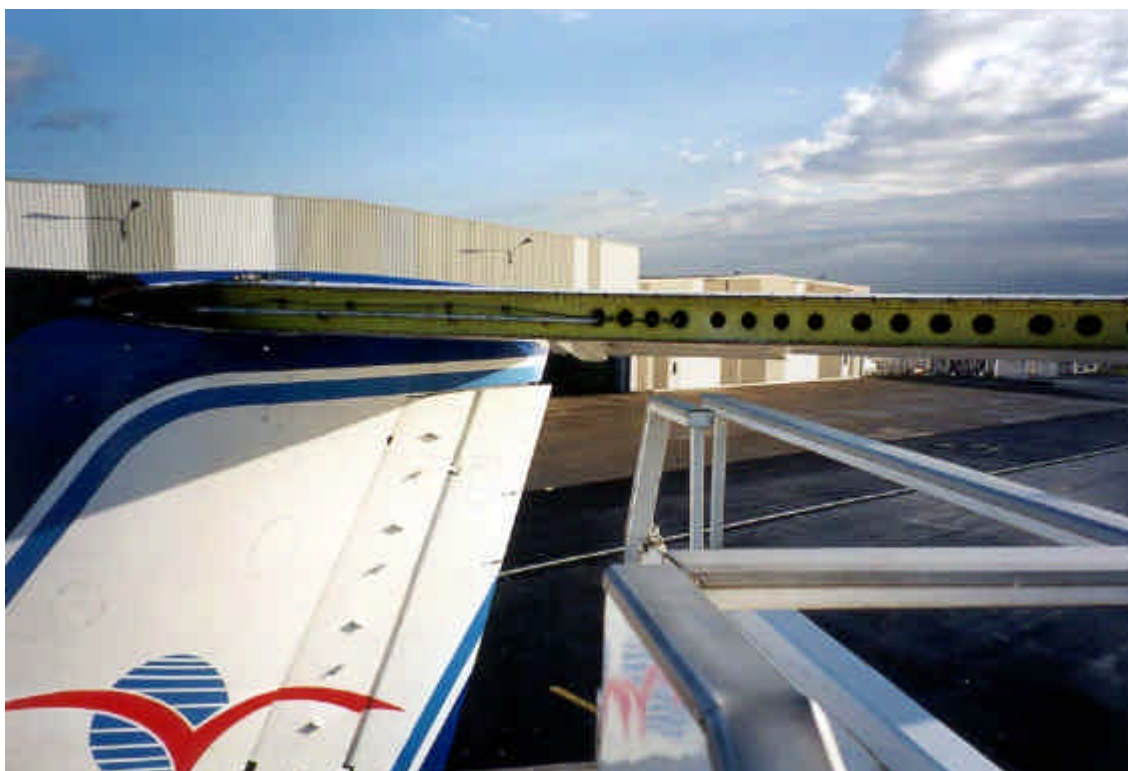
Photographie n° 3 : Détail du bord d'attaque de l'empennage arrière gauche

Il n'a pas été possible d'examiner le bord d'attaque qui n'a pas été retrouvé. Vingt-cinq vis de l'extrados étaient encore présentes sur l'avion mais elles étaient desserrées (cf. annexe 5). Aucune vis de l'intrados n'a été retrouvée.
