Rapport

sur l'incident survenu le **21 décembre 2002**
sur l'**aérodrome de Pointe à Pitre**
aux **Airbus A330-200**
immatriculés **I-VLED et I-EEZA**
exploités par **Volare et Eurofly**

Bureau d'Enquêtes et d'Analyses
pour la sécurité de l'aviation civile

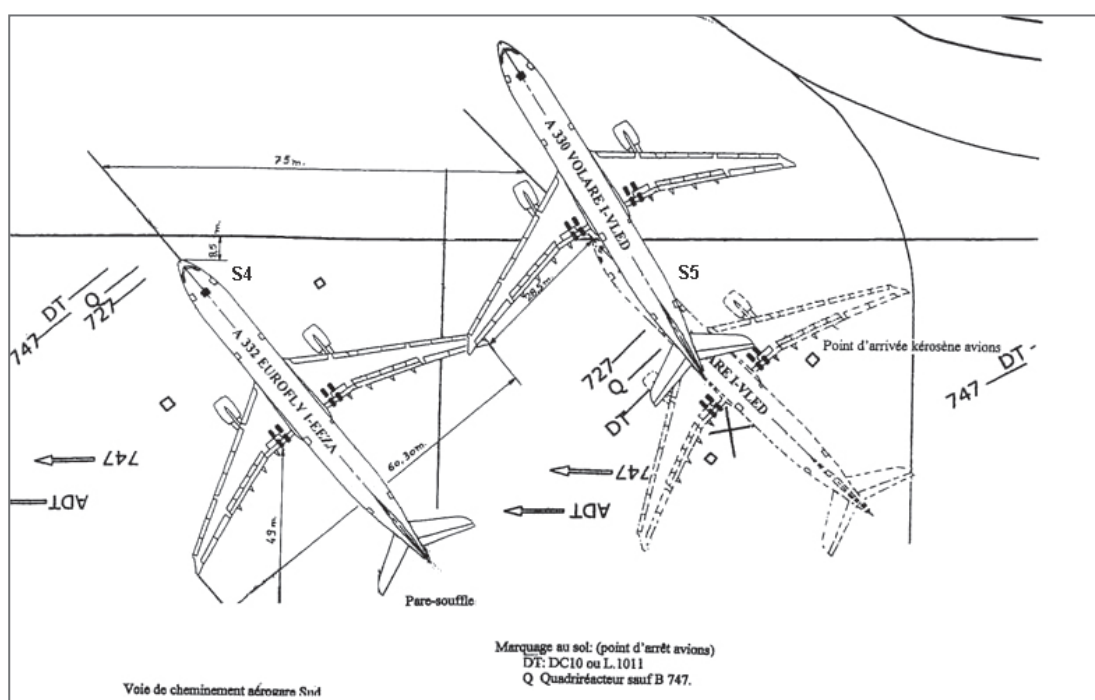
Position des avions sur les postes de stationnement

Sur ces deux postes, il n'y avait aucune marque au sol correspondant à l'A330-200. L'envergure de l'A330-200 est de 60,30 m. Elle est supérieure à celle des avions desservant habituellement l'aérodrome.

La ligne de guidage (axiale) du poste S5 est à une distance ^③ de 58,65 mètres de celle du S4. De plus, elles sont légèrement convergentes.

- ajout au sol de l'inscription « A330 » sur les postes S4 et S6 ;
- ajout d'une consigne temporaire : « *Sur les parkings sud, les A330-200 ne devront être parkés que sur les postes S2, S4, S6 (les postes S1, S3, S5 devant rester libres de tout appareil).* » ;
- audit de l'aéroport commandé par la CCI ;
- étude demandée au SBA sur la réorganisation de l'aire de stationnement Sierra.
