ONDERZOEKRAAD
VOOR VEILIGHEID

Pitch-up upsets als gevolg van een vals glijpad bij ILS

Den Haag, juni 2014

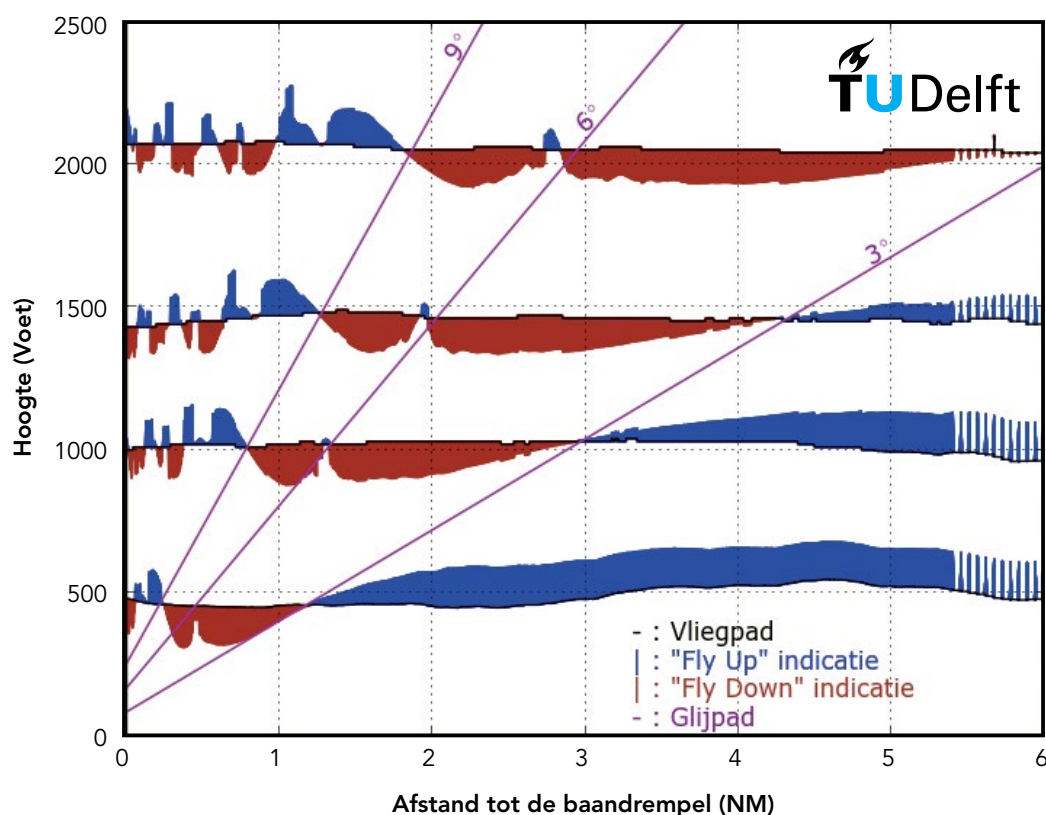
Tijdens de metingen op Vliegbasis Woensdrecht werd tussen het 3-graden en 6-graden glijpad een 'Fly Down'-signaal waargenomen. Rond het glijpad van 6 graden bleek een klein gebied met een 'Fly Up'-signaal te bestaan. In dat gebied werd het glijpadonderscheppingsmechanisme van de boordapparatuur geactiveerd, zodat het vliegtuig vervolgens het 'Fly Up'-commando volgde. Tussen de glijpaden van circa 6 en 9 graden werd een 'Fly Down'-signaal gemeten, gevolgd door een 'Fly Up'-signaal. Zie figuur 15 voor de resultaten.

Figuur 15: Vluchtmetingen op verschillende niveaus op Vliegbasis Woensdrecht.

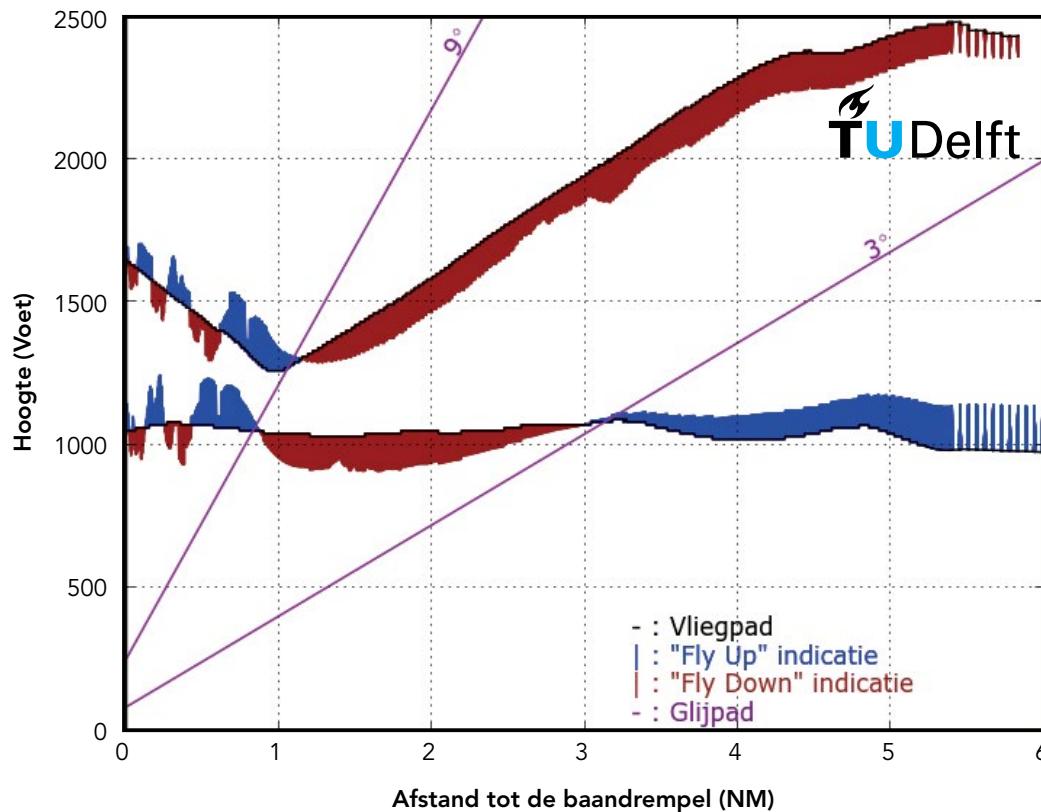
identiek aan het incident in Eindhoven en maakte het voor de bemanning noodzakelijk om in te grijpen.

Figuur 16: Meetvlucht op 1000 voet en diagonale vlucht op Eindhoven Airport, landingsbaan 21.

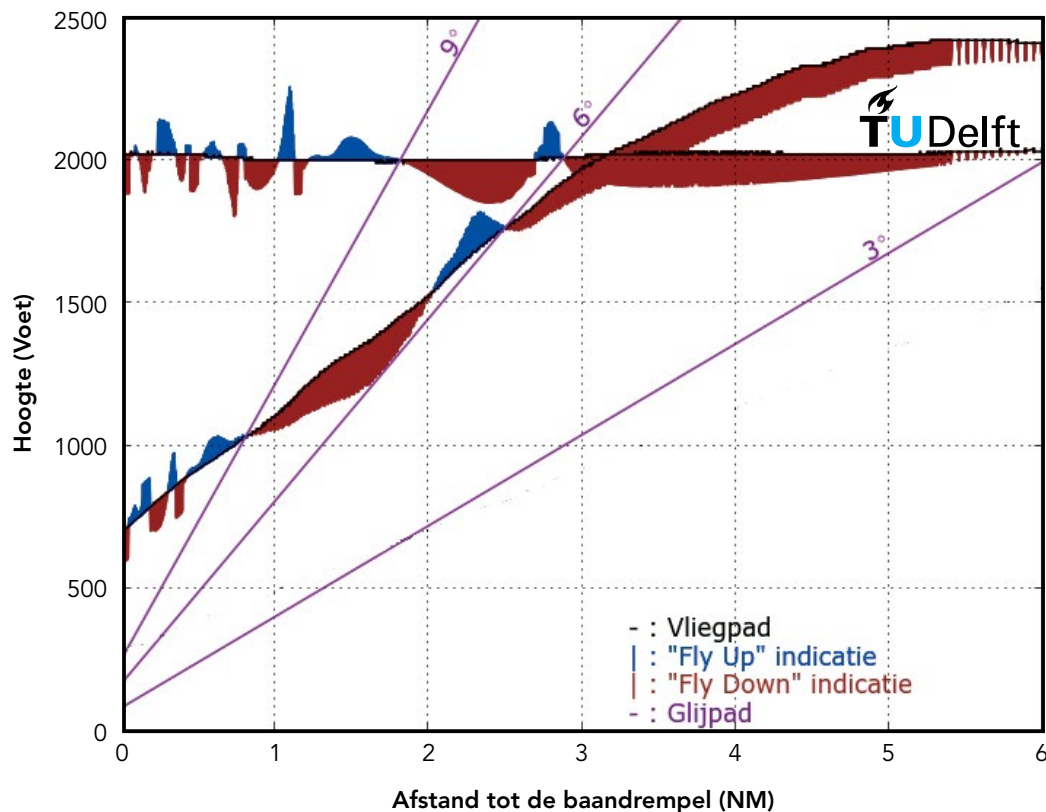
Er werd een meting verricht op 2000 voet in horizontale vlucht en er werd een daalvlucht uitgevoerd waarbij de automatische piloot niet was ingeschakeld. Tijdens de meting op landingsbaan 03 van Eindhoven Airport werd er tussen de glijpaden van 3 en 9 graden een 'Fly Down'-signaal waargenomen. Rond het 6-graden glijpad werd in een klein gebied een 'Fly Up'-signaal gemeten. Tussen de glijpaden van circa 6 en 9 graden werd een 'Fly Down'-signaal gemeten, gevolgd door een 'Fly Up'-signaal tussen 9 en 15 graden en een klein gebied met een 'Fly Down'-signaal rond de 12 graden. Zie figuur 17 voor de resultaten.

Figuur 17: Meetvlucht op 2000 voet en diagonale vlucht op Eindhoven Airport, landingsbaan 03.

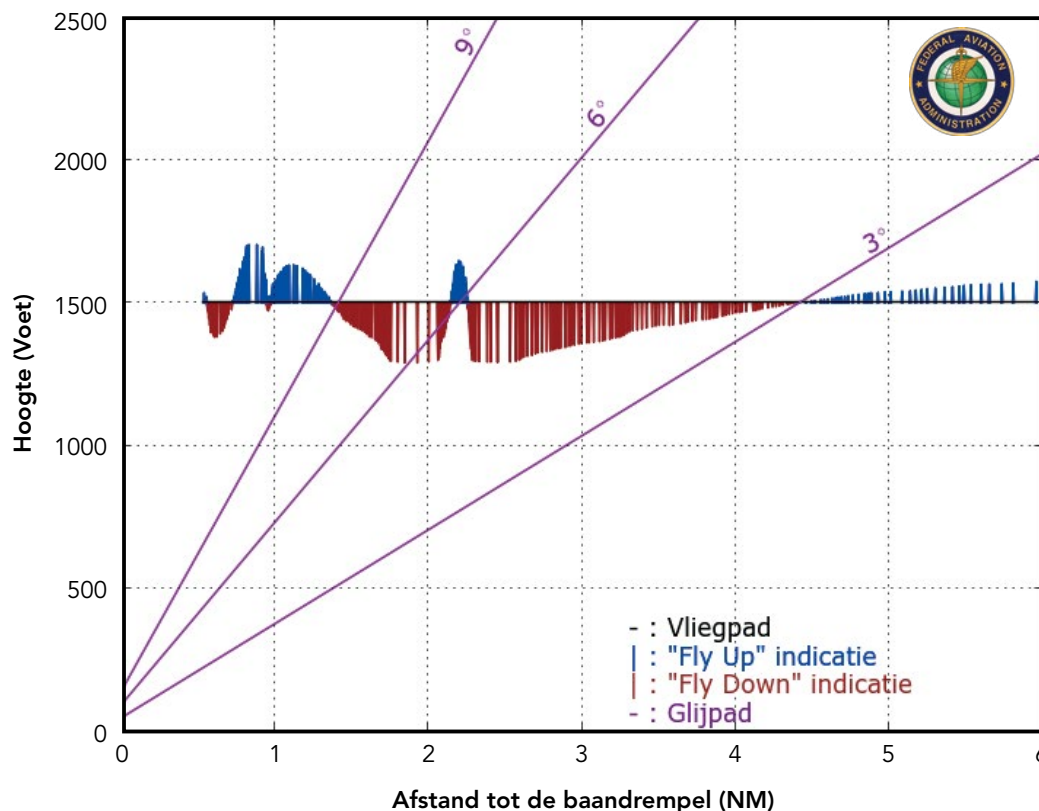
Tijdens de meting van de Null Reference glijpadantennesystemen werd onder het 3-graden glijpad een 'Fly Up'-signaal waargenomen. Boven het 3-graden glijpad tot het 6-graden pad is een 'Fly Down' signaal aanwezig. Dit wordt gevolgd door omkering van het signaal rond 6 graden en een 'Fly Down'-signaal tot ongeveer het 9-graden glijpad. Boven het 9-graden glijpad wordt een 'Fly Up'-signaal waargenomen.

Figuur 18: Meting van het Null Reference glijpadantennesysteem op 1500 voet in horizontale vlucht [bron: FAA – aangepast door de Onderzoeksraad].

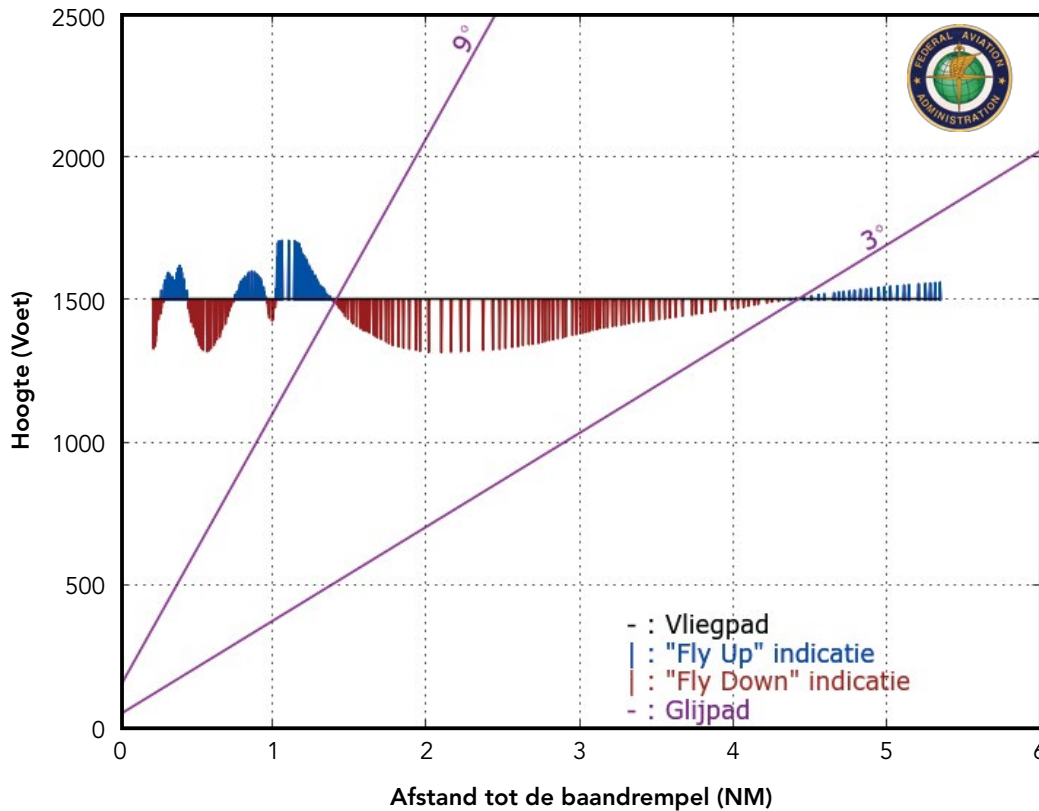
Tijdens de meting van het Sideband glijpadantennesysteem werd onder het 3-graden glijpad een 'Fly Up'-signaal waargenomen. Boven het 3-graden glijpad tot 9 graden, is een 'Fly Down'-signaal aanwezig. Hierna volgt omkering van het signaal met een Fly Down'-signaal bij 12 graden en daarna weer 'Fly Up'-signaal.

Figuur 19: Meting van het Sideband glijpadantennesysteem op 1500 voet bij horizontale vlucht [bron: FAA – aangepast door de Onderzoeksraad].

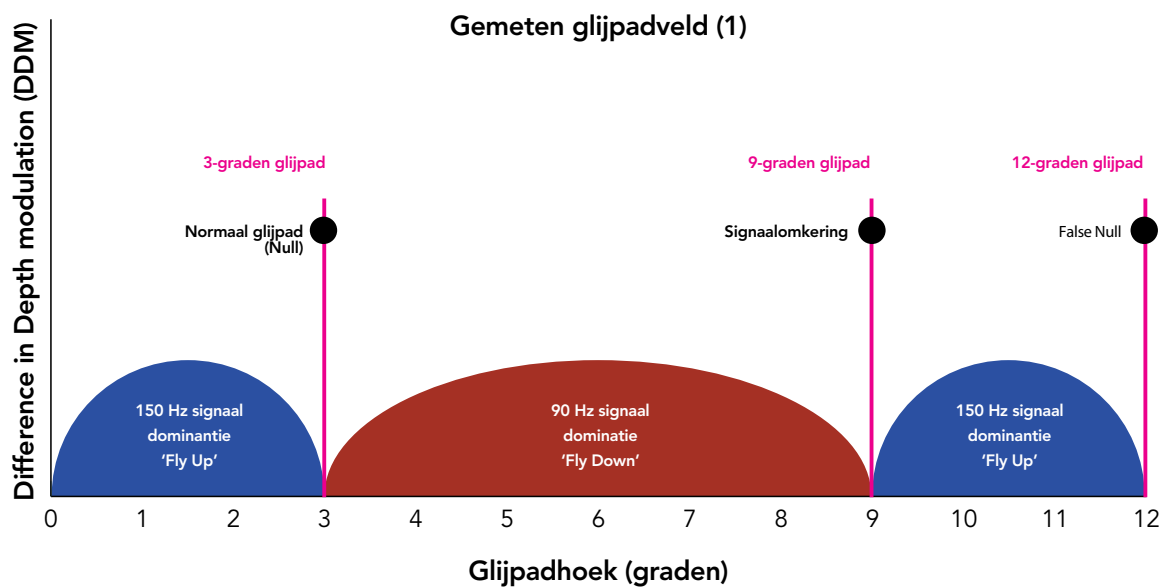
Figuur 20: Grafiek DDM – glijpadhoek, eerste glijpadveld; signaalomkering bij 9-graden glijpad (Sideband en M-array).

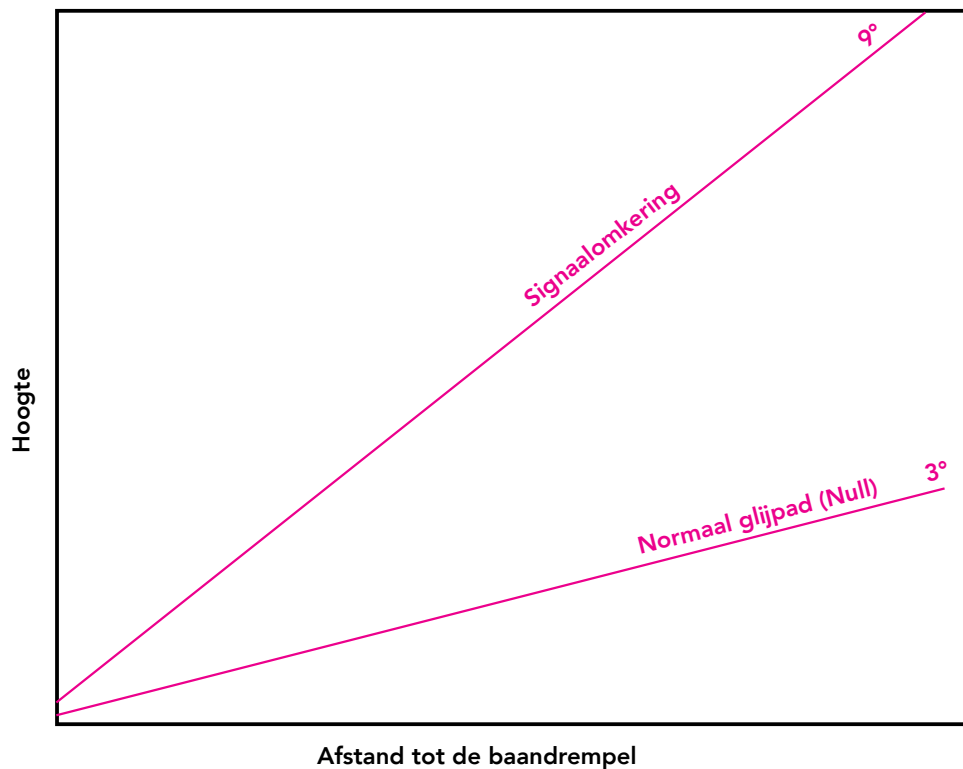
Het kenmerk van dit eerste type glijpadveld is dat er een normaal glijpad ('Null'); aanwezig is op het 3-graden glijpad, dit is conform de verwachting. Bij het 9-graden glijpad doet zich een signaalomkering voor. Bij de hoek van 12 graden is er een 'False Null', dit is het glijpad waarbij het vliegtuig een hogere dan normale daalsnelheid heeft. Zie figuur 21.

Figuur 21: Dwarsdoorsnede gemeten glijpadveld (1); signaalomkering bij het 9-graden glijpad (Sideband en M-array).

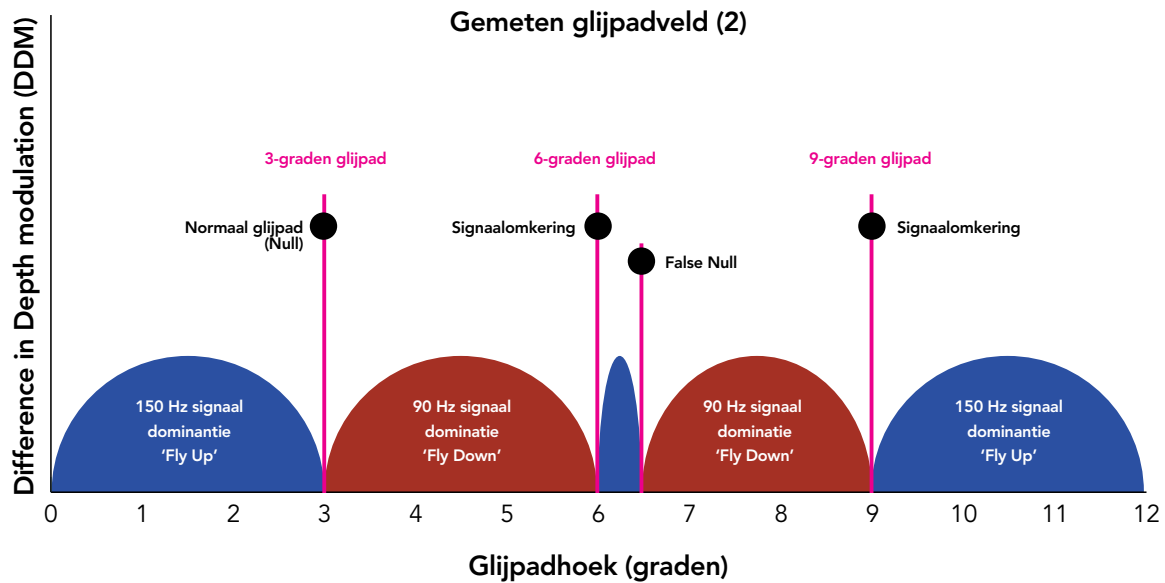
Figuur 22: Grafiek DDM – glijpadhoek, tweede gemeten glijpadveld; eerste signaalomkering bij 6-graden glijpad (Null Reference en M-array).

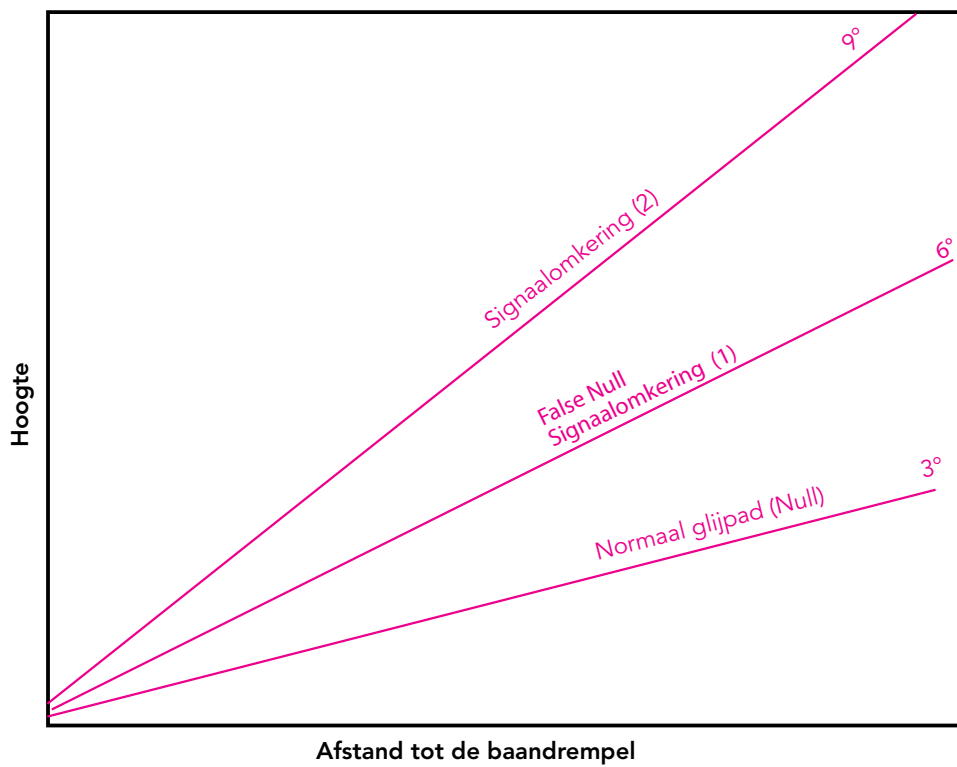
Het kenmerk van dit tweede glijpadveld (figuur 23) is dat bij het 3-graden glijpad sprake is van een normaal glijpad ('Null'), conform verwachting. Omstreeks de hoek van 6 graden doet zich een signaalomkering voor, waarna sprake is van een 'False Null'. Signaalomkering vindt nogmaals plaats bij de hoek van 9 graden. Zie figuur 23.

Figuur 23: Dwarsdoorsnede gemeten glijpadveld (2); eerste signaalomkering (1) bij het 6-graden glijpad (Null Reference en M-array).

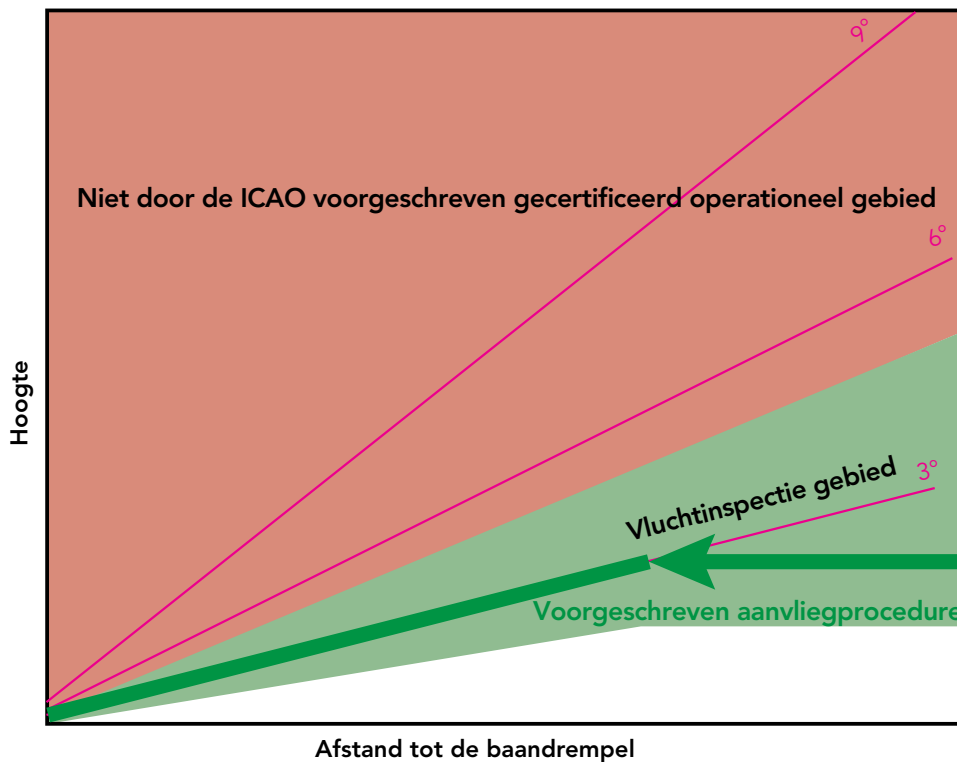
ICAO-regelgeving hoeft dat ook niet. Dit betekent dat een vliegtuig dat boven het glijpad van 5,25 graden vliegt, zich buiten het betrouwbaarheidsgebied bevindt dat door middel van vluchtinspecties is gecertificeerd en regelmatig wordt gecontroleerd. Zie figuur 24.

Figuur 24: Dwarsdoorsnede van ILS-glijpadsignaal dat voor operationeel gebruik wordt gecontroleerd en gecertificeerd (groen).

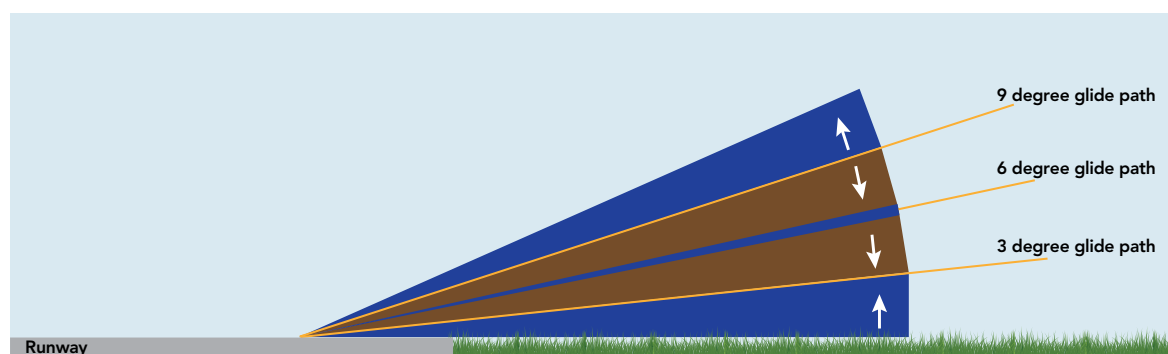
1. Bij het 9 graden glijpad trad er in alle gevallen een omkering van het signaal plaats waardoor ook het vliegtuig omgekeerd reageerde (vlieg hoger / vlieg lager).
2. Bij het 6 graden glijpad trad er soms een omkering van het signaal plaats.⁴¹

Figuur 1: Dwarsdoorsnede van het ILS "M-array" signaal. Schematisch zijn de vlieg hoger (blauw) en vlieg lager (bruin) indicaties weergegeven

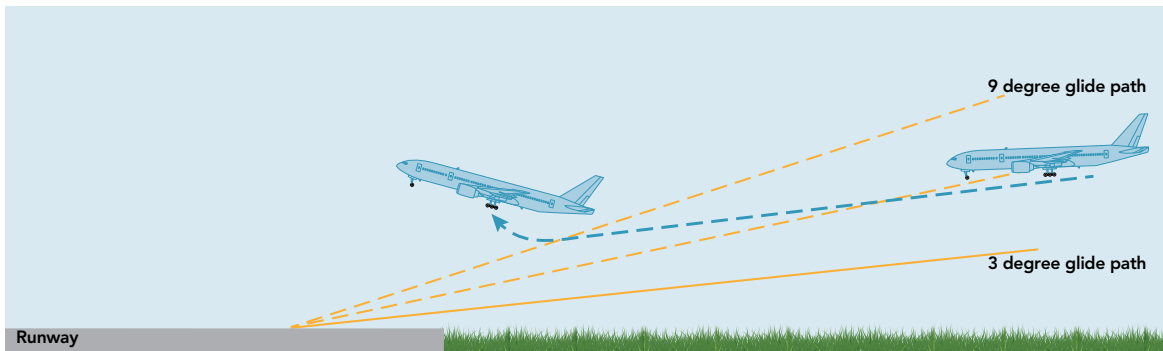
Figuur 2: Voorbeeld van een vlucht op een verkeerd glijpad liggend boven het normale 3 graden gebied resulterend in een abnormale vliegtuigtoestand.

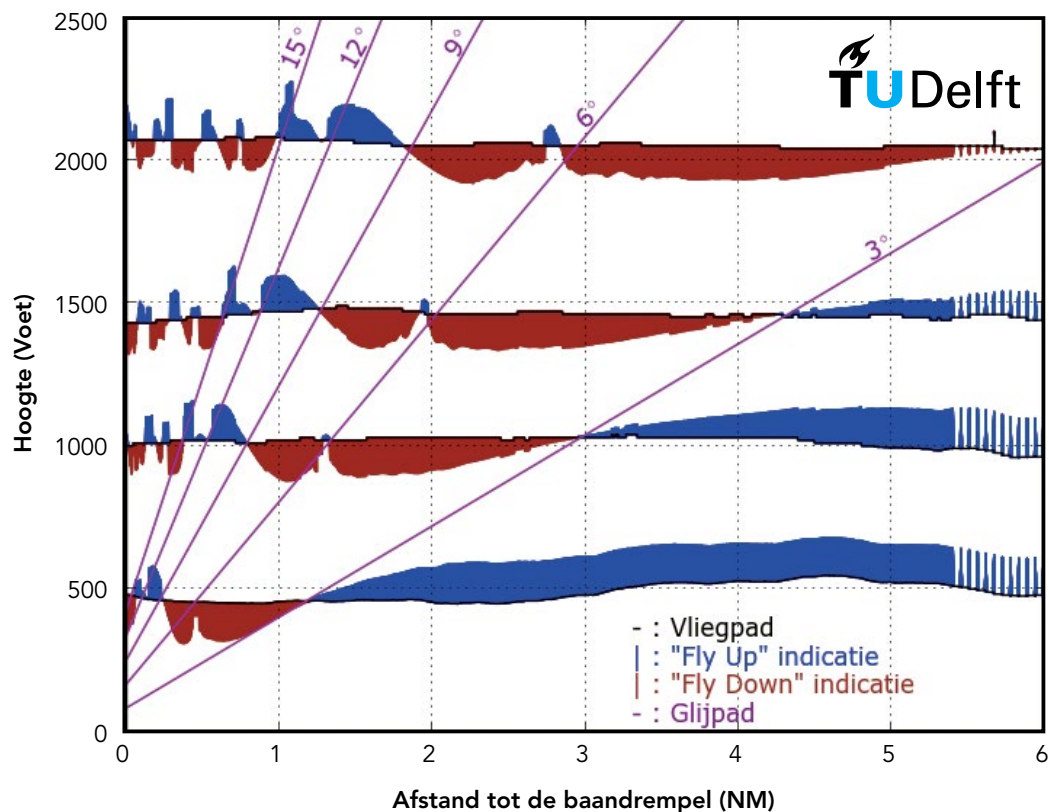
Bij het vliegen van de scenario's op Vliegbasis Woensdrecht was de automatische piloot ingeschakeld en bij het kruisen van het 6-graden glijpad werd de glijpad logica van de autopilot geactiveerd. Hierna volgde de automatische piloot het 'Fly Up' commando en de neusstand van het vliegtuig toenam, hierna moest de bemanning ingrijpen. '

Figuur 4: Horizontale metingen op Vliegbasis Woensdrecht

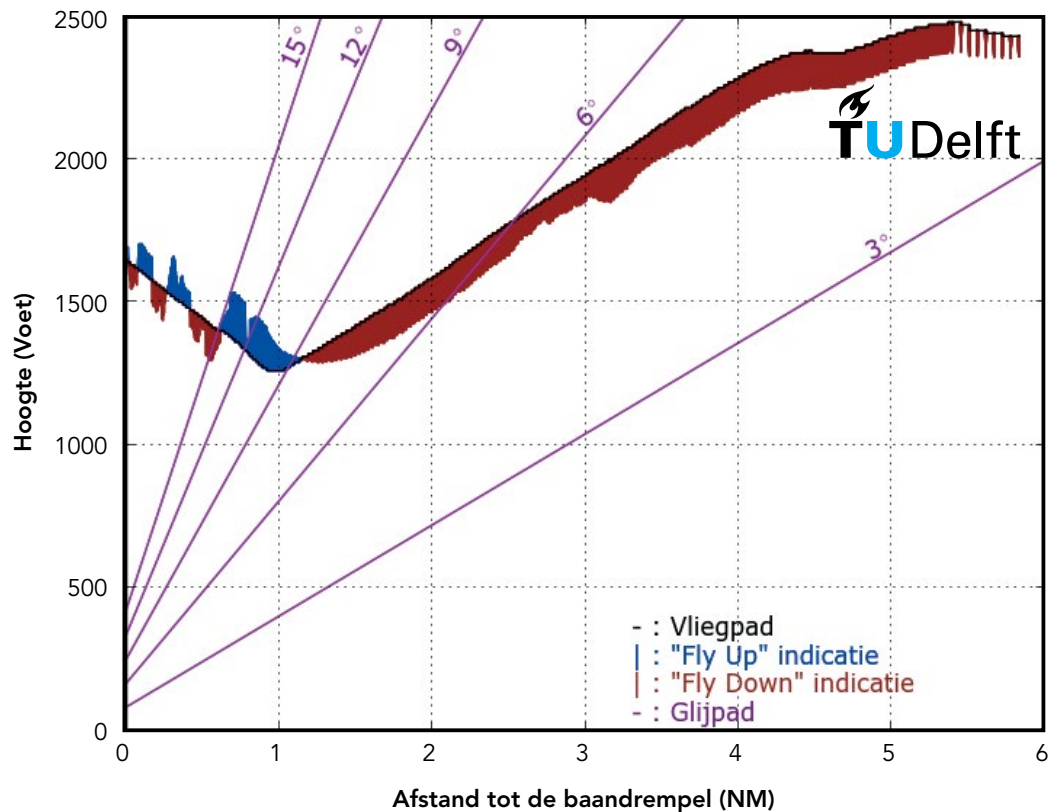
'Om de incidentvlucht te kunnen navliegen, hebben we een verticaal profiel in het FMS geprogrammeerd. Hieruit volgde verticale indicatie op het PFD, van 2500 voet op 5 NM van de baandrempel tot 1000 voet bij 1 NM. Dit profiel werd gevolgd met behulp van de verticale snelheidsmodus, hierbij werd op automatische piloot gevlogen met de 'glide slope armed'; dit is dezelfde configuratie als bij de vlucht waarmee het incident had plaatsgevonden.'

Figuur 5: meting scenario 3, vlucht op landingsbaan 21 van Eindhoven Airport

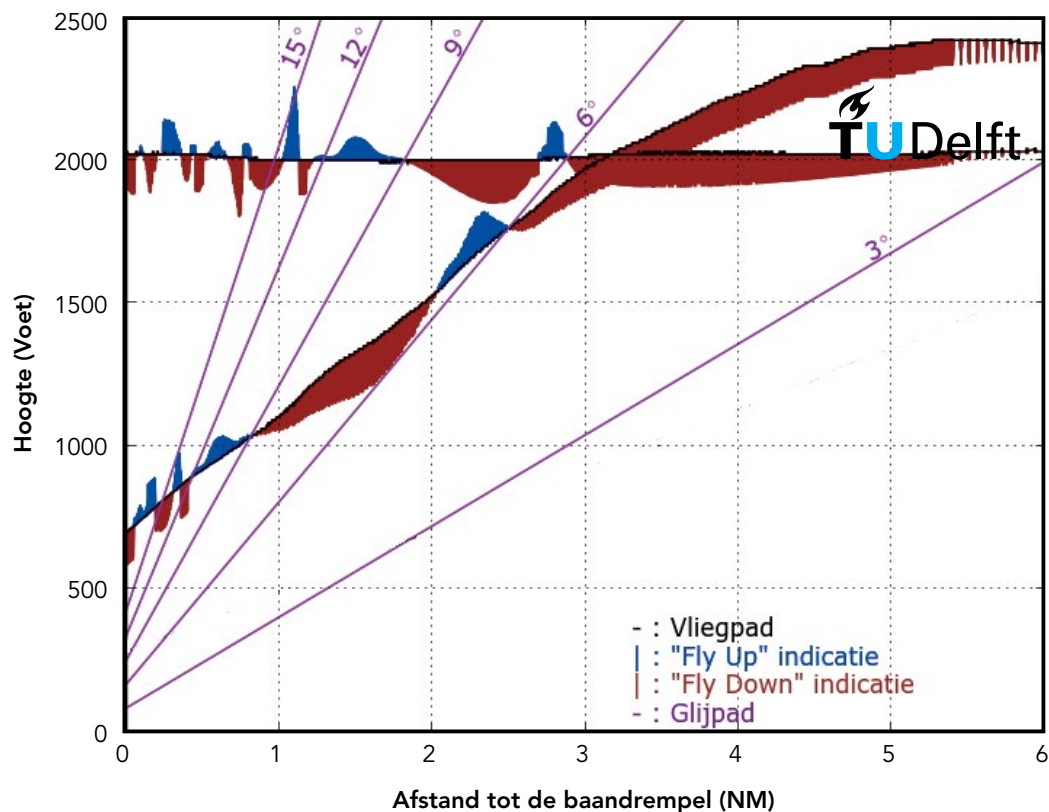
Met een tweede vliegtuig, de PH-NLZ van het Nationaal Lucht- en Ruimtevaartlaboratorium, is een tweede testvlucht gemaakt om het glijpadveld bij landingsbaan 03 van Eindhoven Airport te meten. Hiervoor is er op 2000 voet een horizontale meting verricht en een diagonale rundown (scenario 3) met de automatische piloot uitgeschakeld uitgevoerd. Deze focus van deze meting was het verzamelen van meer data, hierom werd de automatische piloot uitgeschakeld om geen 'pitch-up' en dus verstoring van de meting te krijgen.

Figuur 6: Meting scenario 3, vlucht op landingsbaan 03 van Eindhoven Airport
