ONDERZOEKRAAD  
VOOR VEILIGHEID

# Vliegtuig vermist

Cessna ongeval op Tweede Maasvlakte

*Den Haag, mei 2013 (projectnummer M2012LV0528-01)*

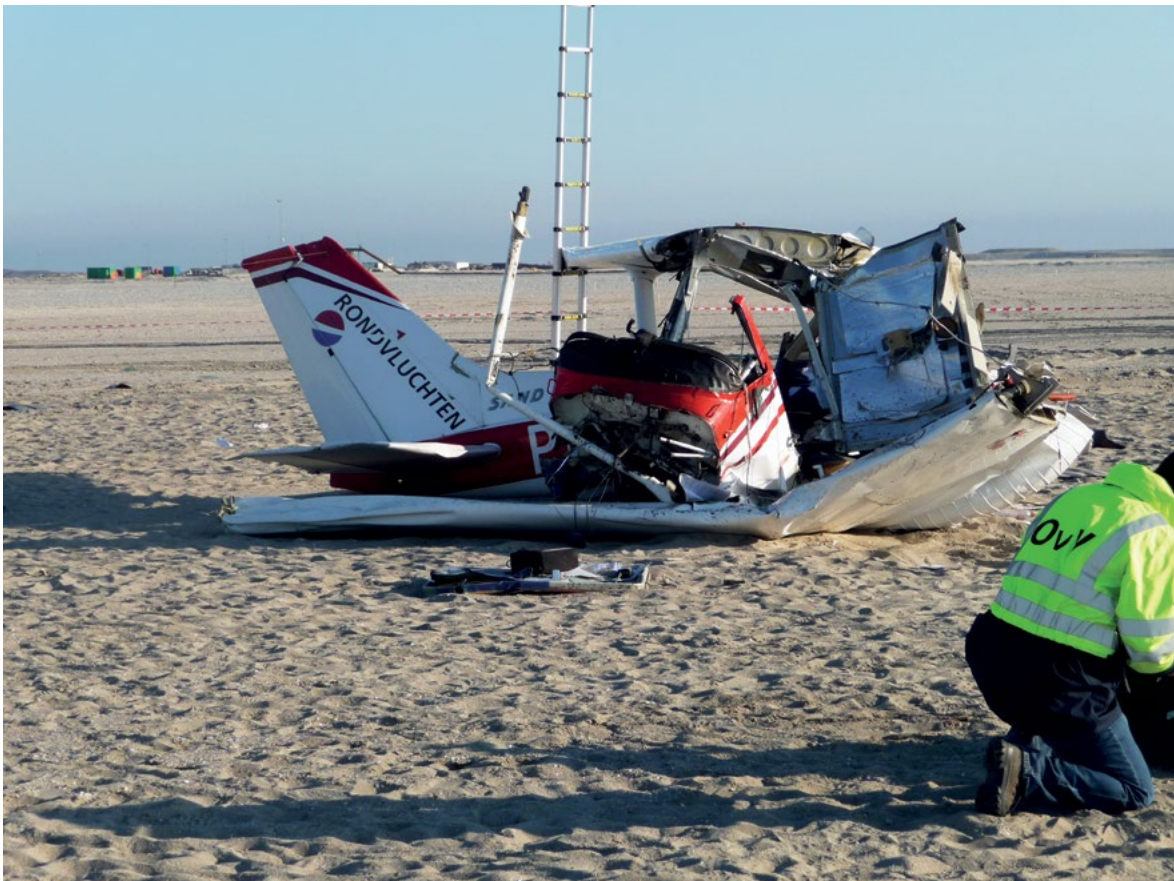
*Het verongelukte vliegtuig (PH-SKJ, Cessna 172M) op de Tweede Maasvlakte.  
(Bron: Onderzoeksraad voor Veiligheid).*

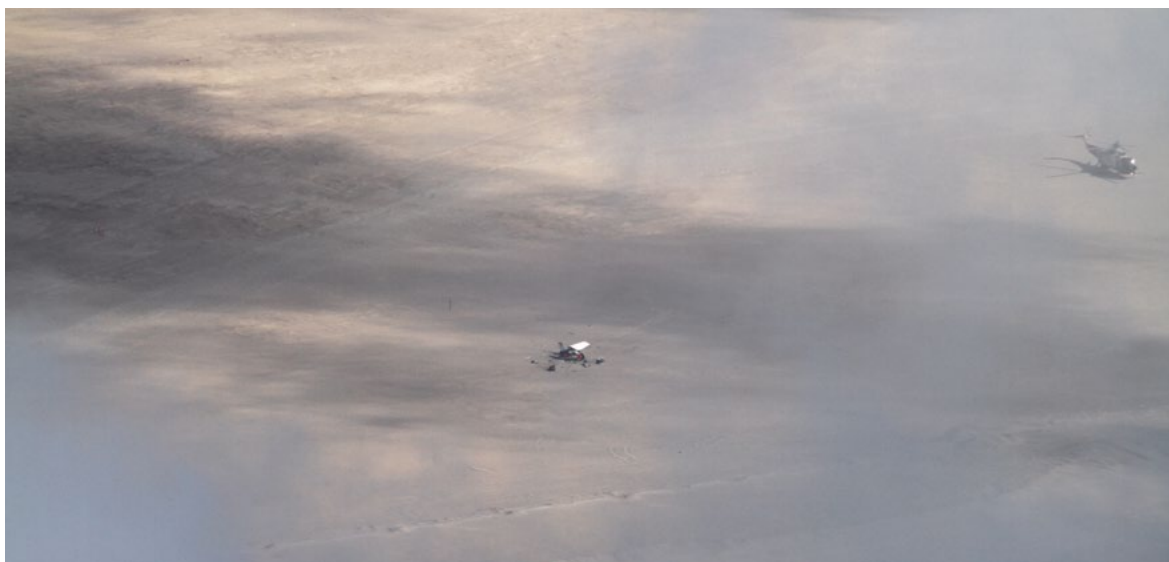
De SAR-helikopter, komend vanuit Monster, arriveerde acht minuten later boven het wrak en landde vervolgens in de buurt ervan. Alle vier inzittenden werden ernstig gewond aangetroffen. Het KWC gaf de informatie van de helikopter door aan de GMK van de VRR, waarna in de regio werd opgeschaald naar GRIP 1.<sup>33</sup> Aanvankelijk verleenden bemanningsleden van de SAR-helikopter, later aangevuld met medewerkers van de KNRM, de eerste hulp aan de gewonden. Daarna arriveerden de hulpverleningsdiensten van de VRR ter plaatse.

*Figuur 5: Een luchtfoto van het verongelukte vliegtuig op de Tweede Maasvlakte (Bron: Kustwacht)*

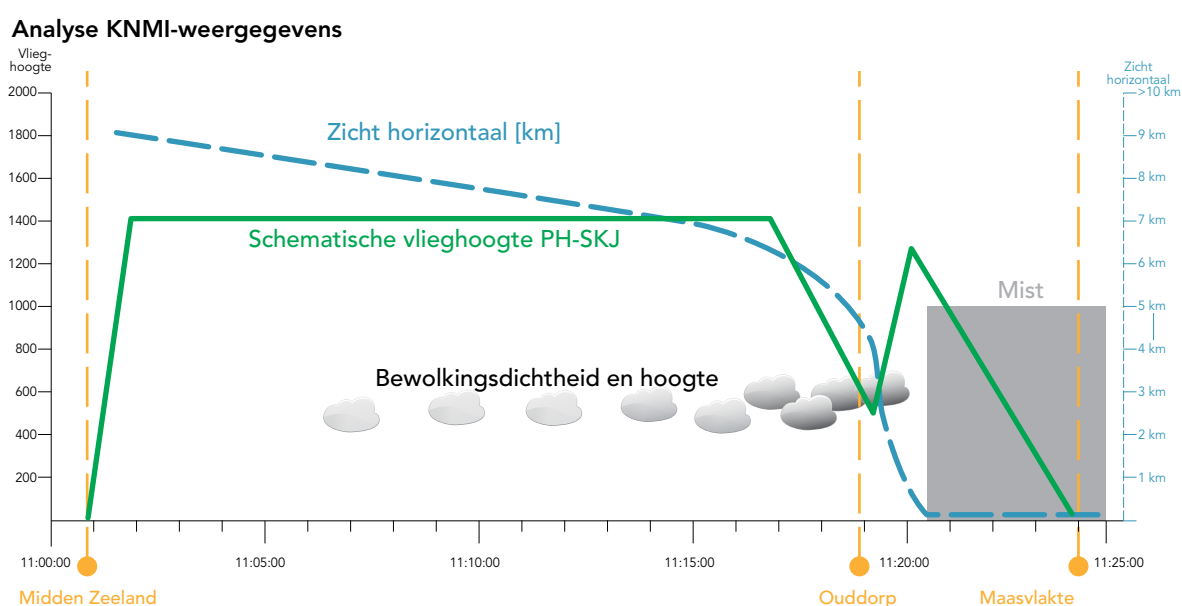
Radardata laten zien dat de PH-SKJ ter hoogte van Ouddorp (zie figuren 12 en 13) zakte van 1.450 voet tot ongeveer de minimale toegestane hoogte<sup>43</sup> van 500 voet. Weersinformatie en getuigenverklaringen laten zien dat de PH-SKJ onder de bewolking uitkwam. Daarna klom de PH-SKJ naar ongeveer 1.300 voet. Het is aannemelijk dat de bestuurder zocht naar een vlieghoogte boven 500 voet met voldoende grondzicht en vrij van wolken. Weersinformatie laat zien dat naarmate hij doorvloog in noordelijke richting op weg naar het verplichte meldingspunt<sup>44</sup> Hotel, het verslechterde zicht en de dekkingsgraad van de bewolking toenamen. Vaststaat dat op enig moment niet meer kon worden voldaan aan de eisen van VFR-vliegen in luchtruimklasse G.

Figuur 12: Schematische weergave in de tijd van de vlieghoogte van de PH-SKJ (verticale as links), het horizontale zicht (verticale as rechts), de bewolkingsgraad en hoogte, en het mistgebied ter hoogte van de Tweede Maasvlakte

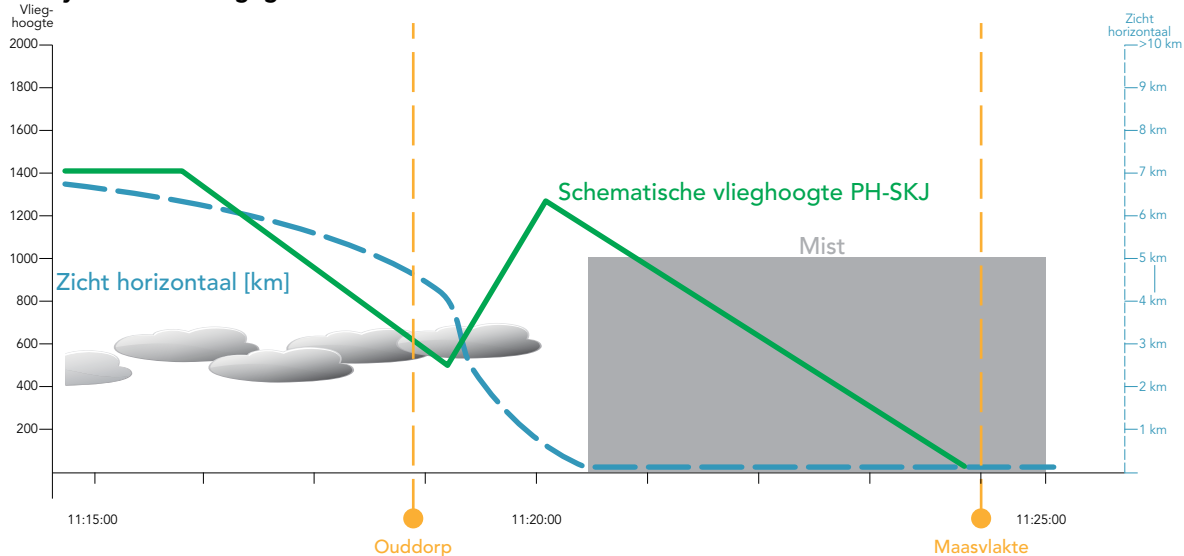
Ter hoogte van de Tweede Maasvlakte verliet de bestuurder zijn vlieghoogte van circa 1300 voet en daalde de PH-SKJ van bovenaf naar de bewolking toe. Deze daling geschiedde met een vergelijkbare daalsnelheid als bij Ouddorp. Volgens de weersinformatie en de informatie van de politiehelikopter was bij de Tweede Maasvlakte sprake van laaghangende bewolking met gesloten wolkendek. In tegenstelling tot de situatie bij Ouddorp was de wolkenbasis gezakt tot aan de grond en was sprake van mist.

Figuur 13: Schematische weergave van de vlucht van de PH-SKJ tijdens de laatste negen minuten. De daalsnelheid bij Ouddorp was gemiddeld 250 voet/minuut, de daalsnelheid bij Maasvlakte was gemiddeld 230 voet/minuut

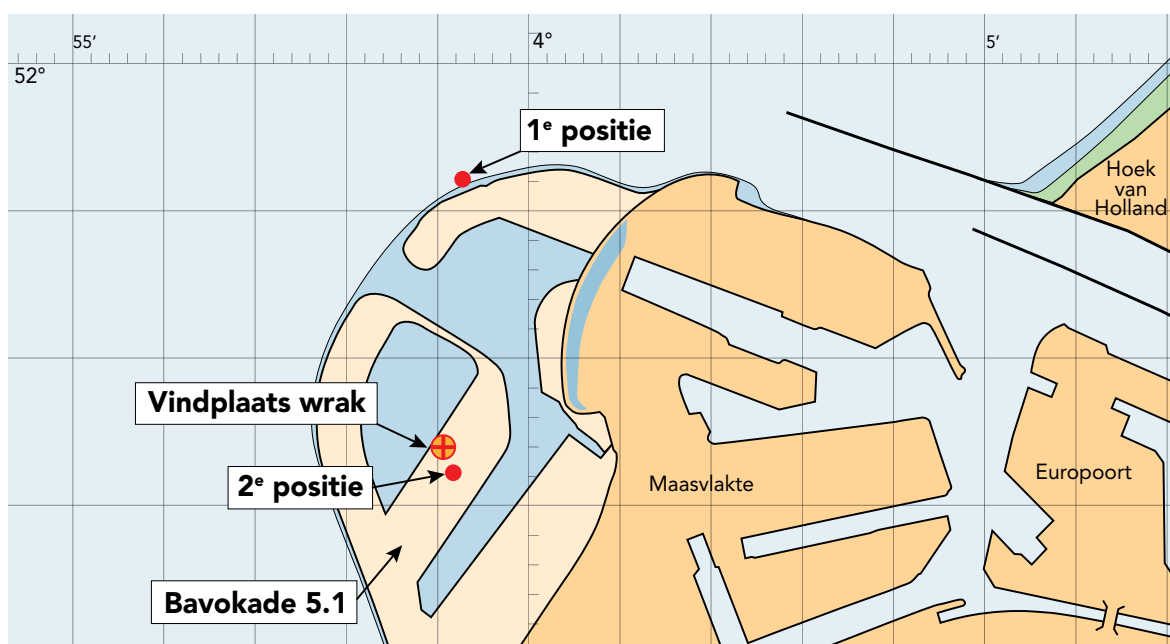
Door drukte op het KWC met andere incidenten en het beantwoorden van vragen van de media<sup>70</sup>, informeerde de duty officer (dienstdoend chef) van het KWC pas na iets minder dan een uur bij LVNL naar deze tweede positie genoteerd in Vision. Hij twijfelde aan de doorgegeven informatie. De verkeersleiding heeft toen uitgelegd dat het om decimalen van graden ging. Op de vraag van het KWC of deze tweede positie in de buurt van de eerste positie lag, antwoordde LVNL bevestigend. Door deze opmerking zag het KWC geen aanleiding om actie te ondernemen op de tweede positie. In feite is er een verschil van circa 2 zeemijlen (3,6 kilometer) tussen de eerste en tweede positie. Bovendien was er een verschil tussen land en zee bij deze posities. Voor de luchtverkeersleiding was dit een klein verschil in een aeronautische omgeving van contacten met hoge (vlieg)snelheden en schermen met zeer kleine schalen. Voor het zoeken in een maritieme omgeving is 2 zeemijlen echter juist een heel groot verschil.

Figuur 14: De twee doorgegeven geografische posities en de uiteindelijke vindplaats van het wrak

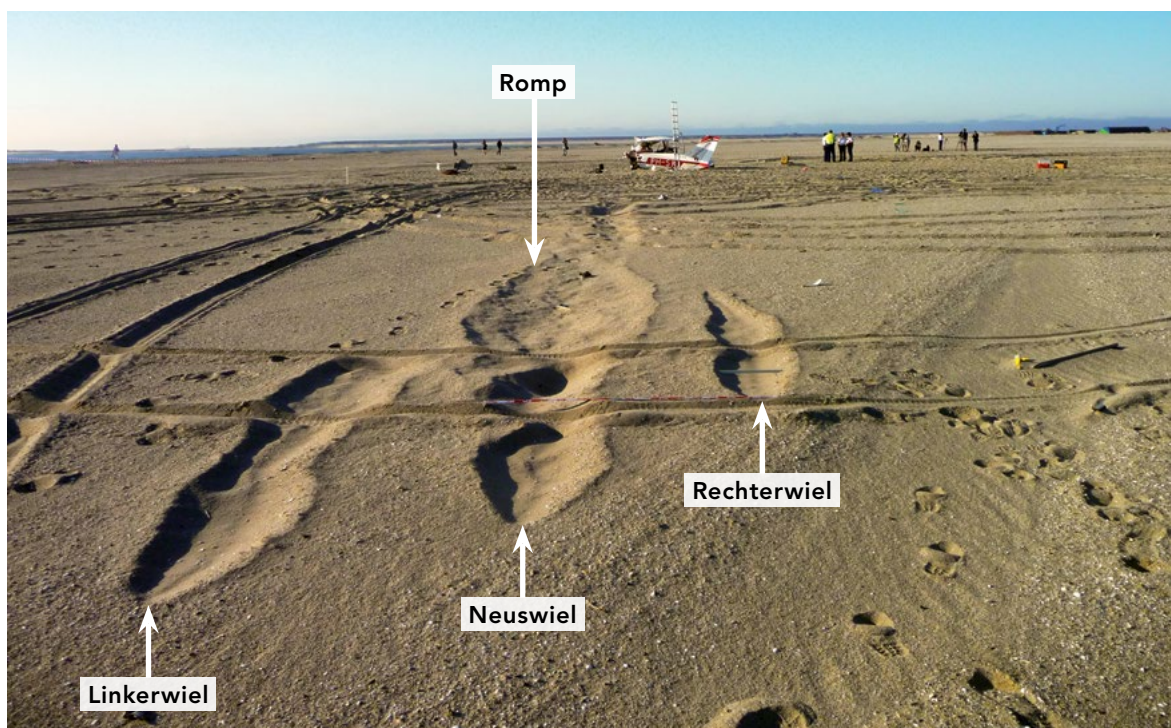
De eerste impactmarkeringen in het zand op de Tweede Maasvlakte tonen de afdrukken van de wielen van de PH-SKJ georiënteerd in Noord-Noordwestelijke richting. De afstand tussen de sporen van het linkerwiel en het neuswiel is ongeveer gelijk aan de afstand tussen het rechter hoofd wiel en neuswiel. Kijkend in de bewegingsrichting van het vliegtuig na impact komt eerst het spoor van het linker wiel, dan die van het neuswiel en daarna die van het rechter wiel. In het verlengde van het spoor van het neuswiel volgt een afdruk van een groter oppervlak die minder diep is (zie figuur 1).

*Figuur 1: Impactmarkeringen. Door de voertuigen van de hulpdiensten zijn bandensporen gemaakt op de ongevallocatie. Op bovenstaand figuur zijn deze te zien dwars op de impactmarkeringen*

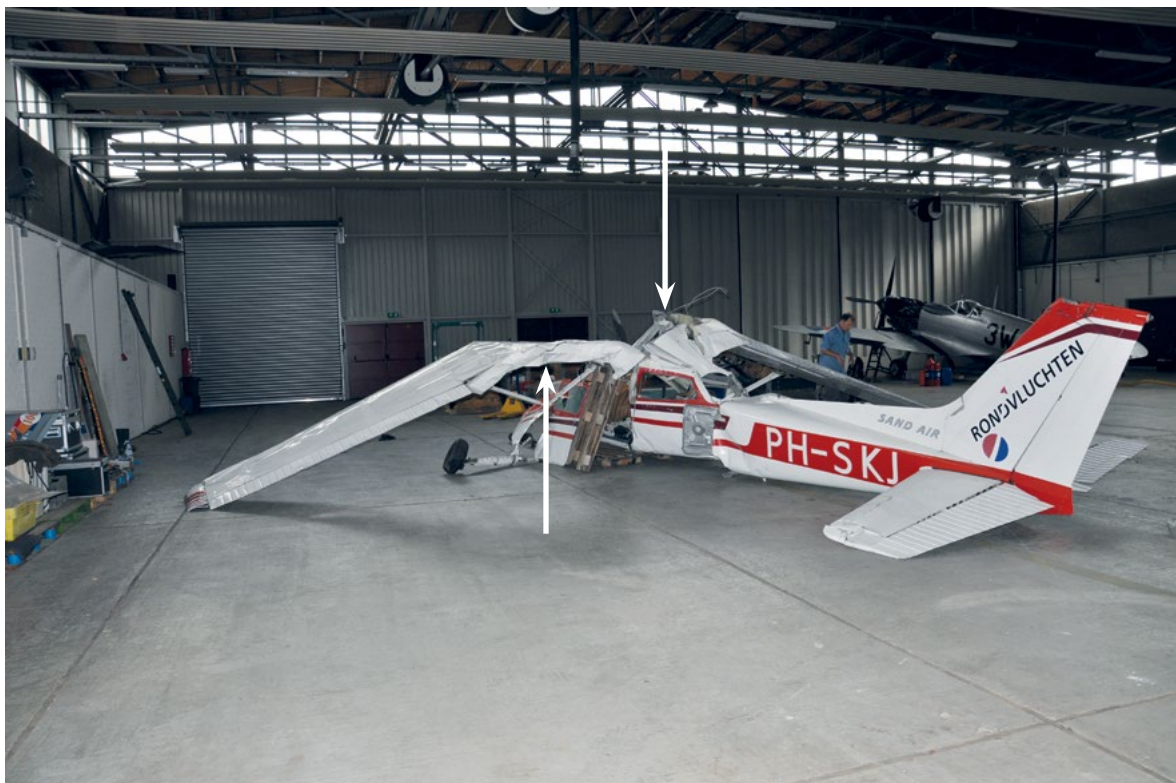
De motor en het neuswiel werden gesepareerd en teruggevonden voorbij de romp- en vleugelconstructies. In het gebied van de eerste impactsporen lag het linkerdeel van de vork van de neuswielconstructie. De plek waar het aangetroffen breukvlak zat en de richting van deze 'overload' breuk laten zien hoe krachten hebben gewerkt en indiceren onder welke hoek het vliegtuig de grond raakte. Het instrumentenpaneel was vervormd en ten opzichte van de rompconstructie uit positie geraakt. De snelheidsmeter werd aangetroffen met een indicatie van 118 knopen.

*Figuur 2: Vervorming van de vleugel-rompconstructie*

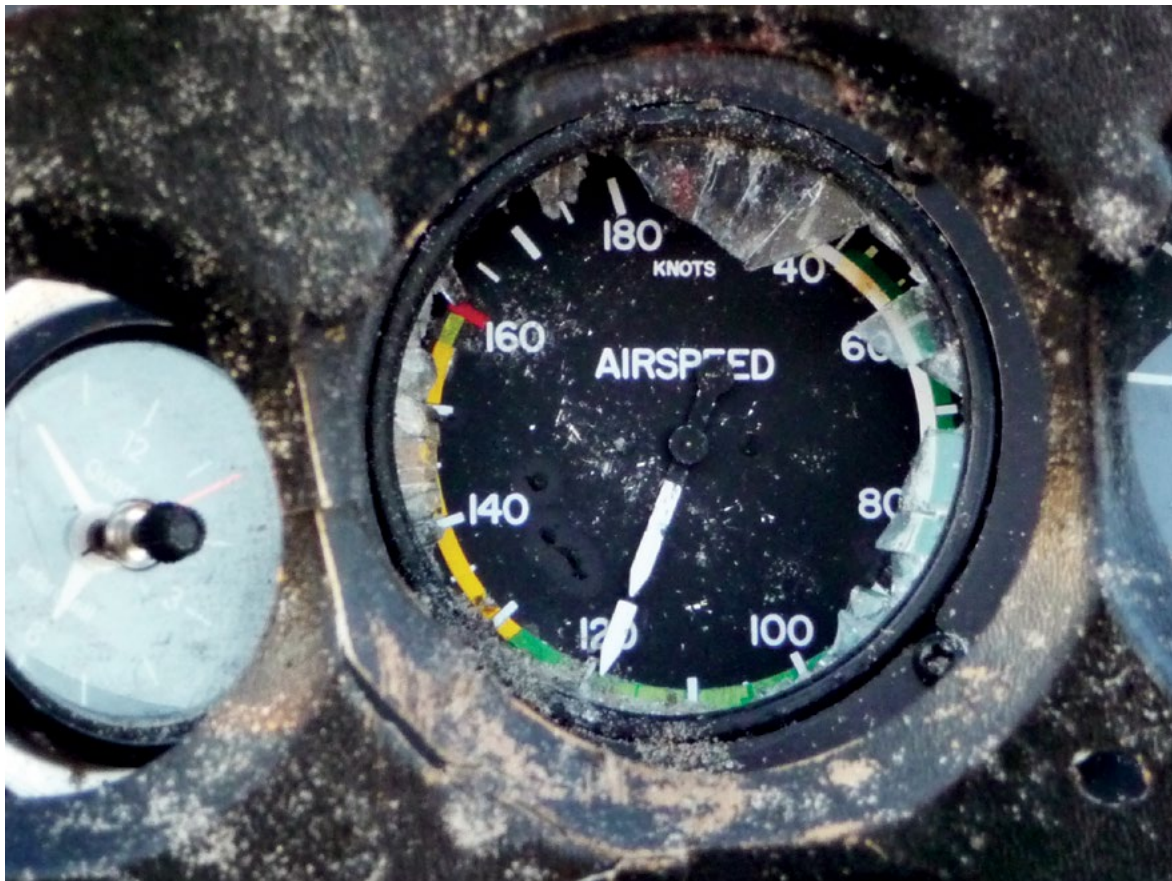
Figuur 3: De snelheidsmeter na impact

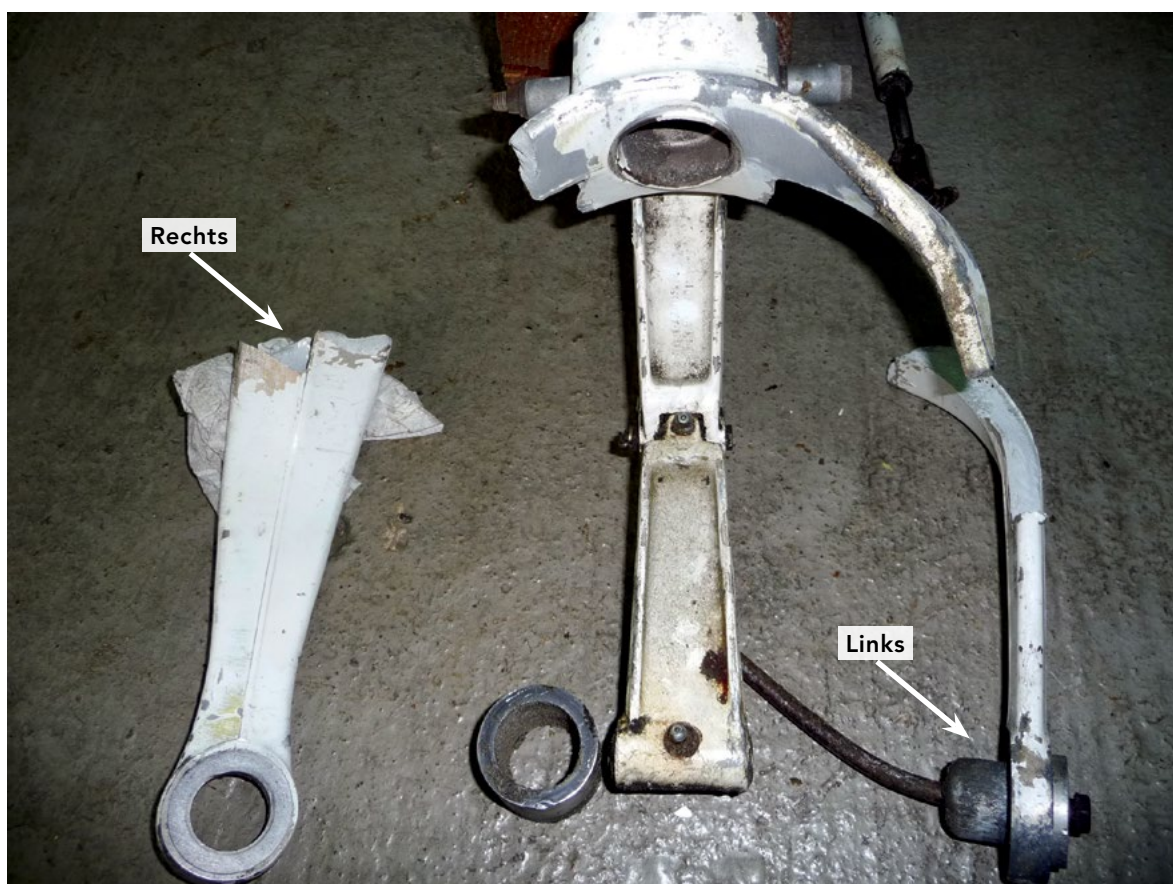
Figuur 4: Afgebroken vork neuswiel

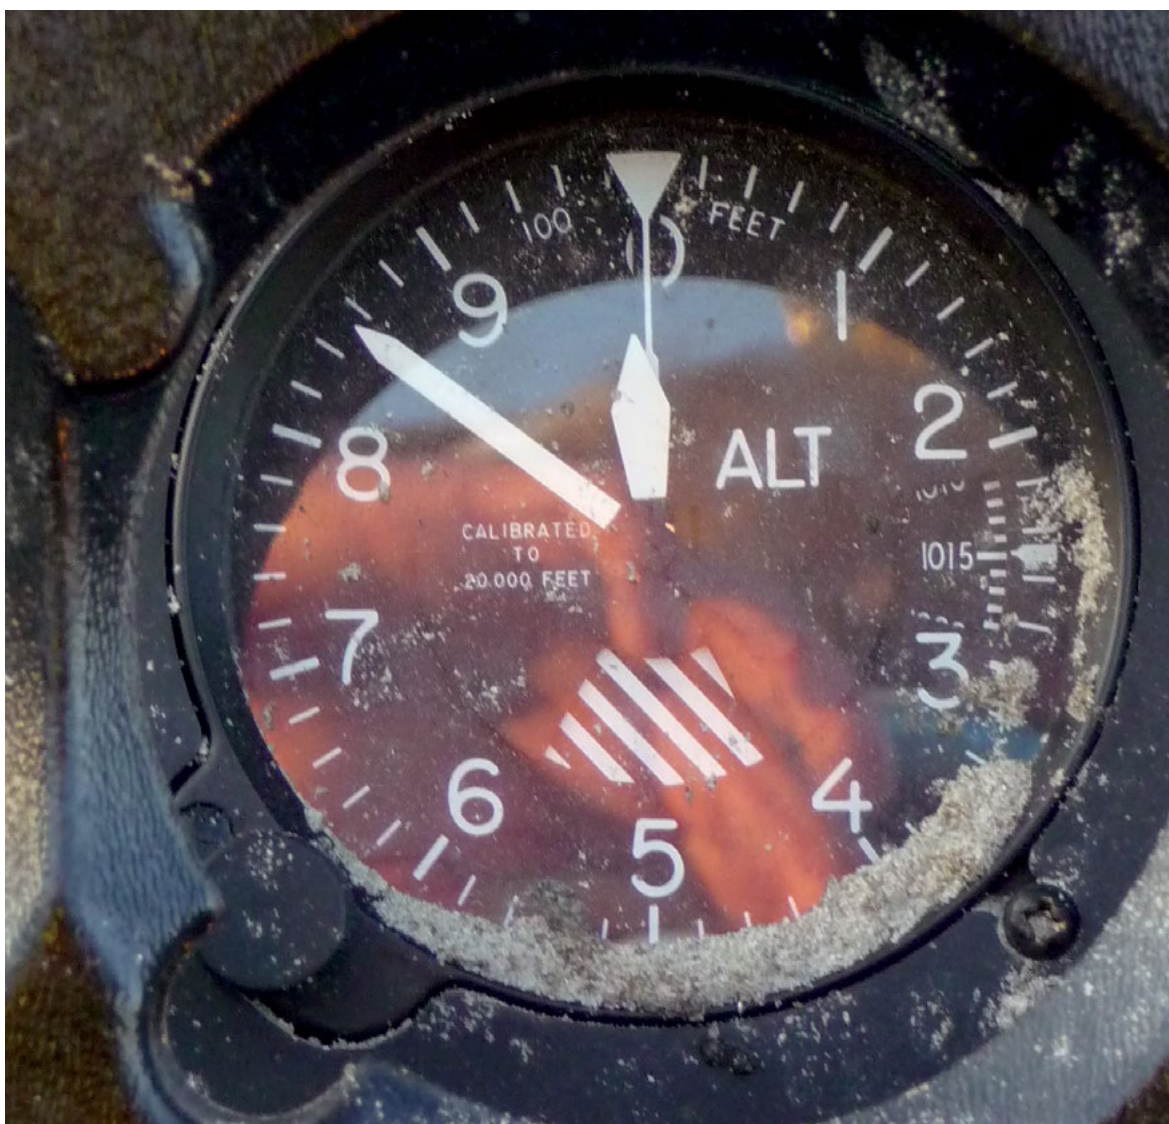
In de luchtvaart wordt gebruikgemaakt van een barometrische hoogtemeter. Op lage hoogte - voor VFR-vluchten in Nederland is dat 3.500 voet of lager - wordt gebruikgemaakt van de heersende luchtdruk op zeeniveau. Naarmate een vliegtuig hoger vliegt neemt de druk af, waarbij een drukverschil van 1 hPa het equivalent is van 27 voet. Het zeeniveau vormt daarmee de referentie voor de vlieghoogte en het is van belang dat vliegers voor een juiste aanwijzing van hun vlieghoogte de correcte luchtdruk instellen van het gebied waarin zij op dat moment vliegen. Deze regionale luchtdruk wordt in de luchtvaart aangeduid als de QNH-instelling.<sup>116</sup> Tijdens de vlucht van de PH-SKJ van Midden-Zeeland naar Rotterdam ontving de bestuurder een QNH van 1016 hPa van LVNL (Amsterdam Information). In de onderhoudsdocumentatie van de PH-SKJ zijn geen klachten over de werking van de hoogtemeter aangetroffen. De hoogtemeter is aangetroffen met een instelling van 1015 hPa.

*Figuur 5: Hoogtemeter, ingesteld op 1015 hPa*

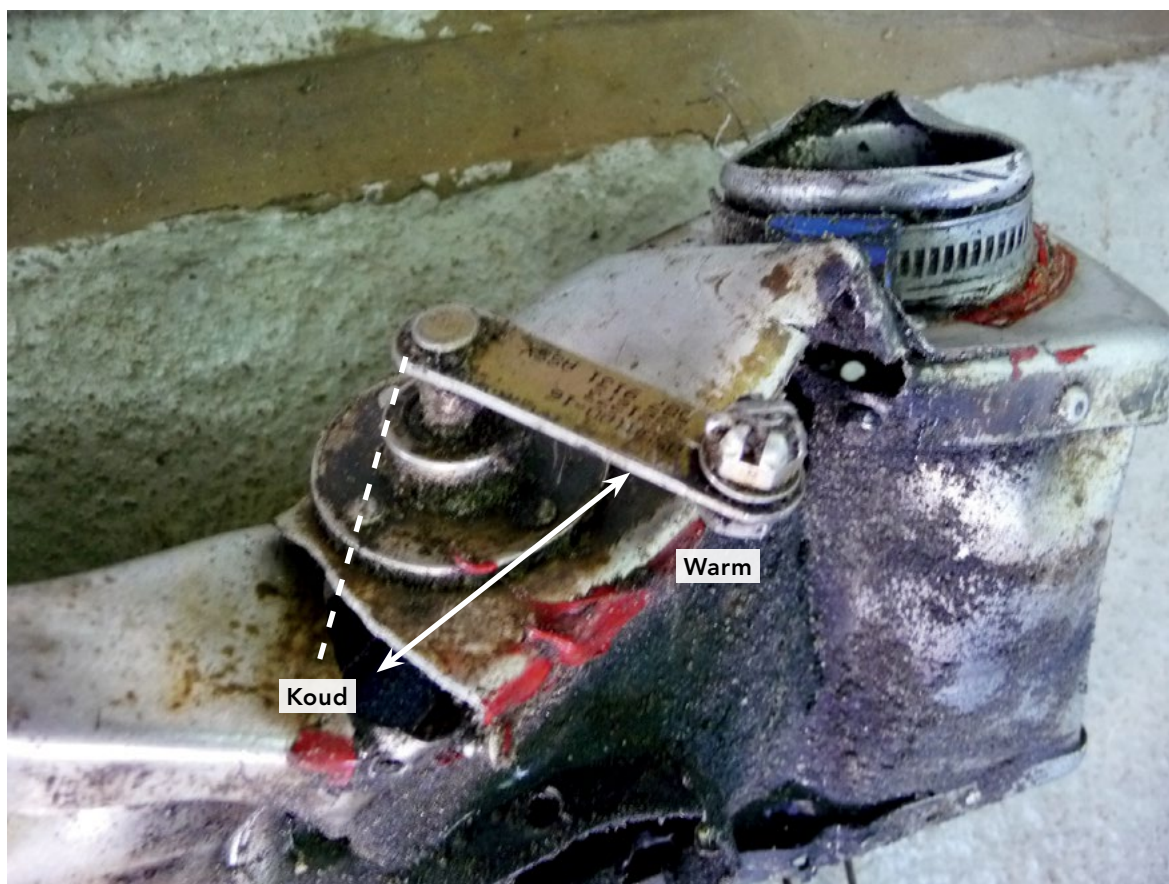
Figuur 6: Luchtinlaat met klep en bedieningshefboom in de stand 'WARM'

De carburateurvoorverwarming dient volgens het vlieghandboek op 'koud' te staan zolang het vermogen minimaal 2.100 toeren (rpm) bedraagt. De hendel staat dan helemaal naar voren. Beneden de 2.100 rpm behoort 'warm' geselecteerd te worden en dient de hendel helemaal naar achteren te staan, zoals bij een daalvlucht of bij lage vliegsnelheid. Wanneer de bestuurder ijs in de carburateur wil bestrijden of voorkomen, dient hij ongeacht het toerental het hendel uit te trekken (op 'warm'). De positie van de klep van de carburateurvoorverwarming stond in de stand 'warm', zie figuur 6, en zat klem als gevolg van impactschade aan de behuizing.
