ONDERZOEKSRaad  
VOOR VEILIGHEID

# Kwartaalrapportage Luchtvaart

april-juni 2013

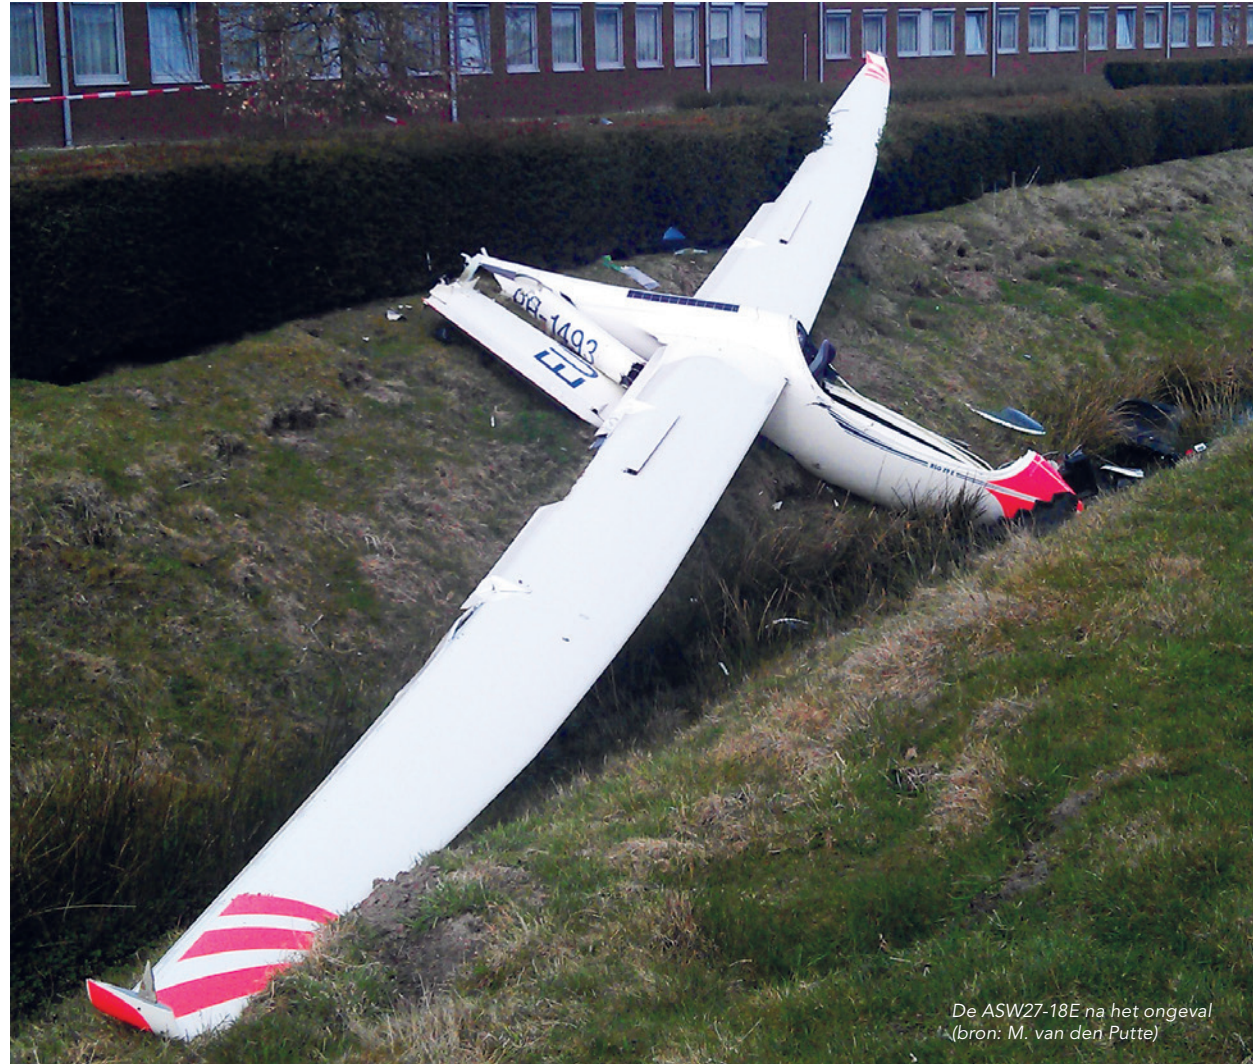
Het zweefvliegtuig was via de lierstartmethode opgestegen. Na een korte vlucht keerde de piloot terug naar het vliegveld. Voordat hij wilde invoegen in het circuit, maakte de piloot een 180 graden bocht en kwam het zweefvliegtuig in een tovlucht (vrille) terecht. De piloot slaagde er in de tovlucht te beëindigen waarna hij naar het vliegveld vloog. Tijdens de bocht naar het eindnaderingsbeen (final)

raakte de linkervleugel de grond en stortte het zweefvliegtuig neer. Het toestel raakte zwaar beschadigd. De piloot liep verwondingen op aan zijn voet en rug.

*De ASW27-18E na het ongeval  
(bron: M. van den Putte)*

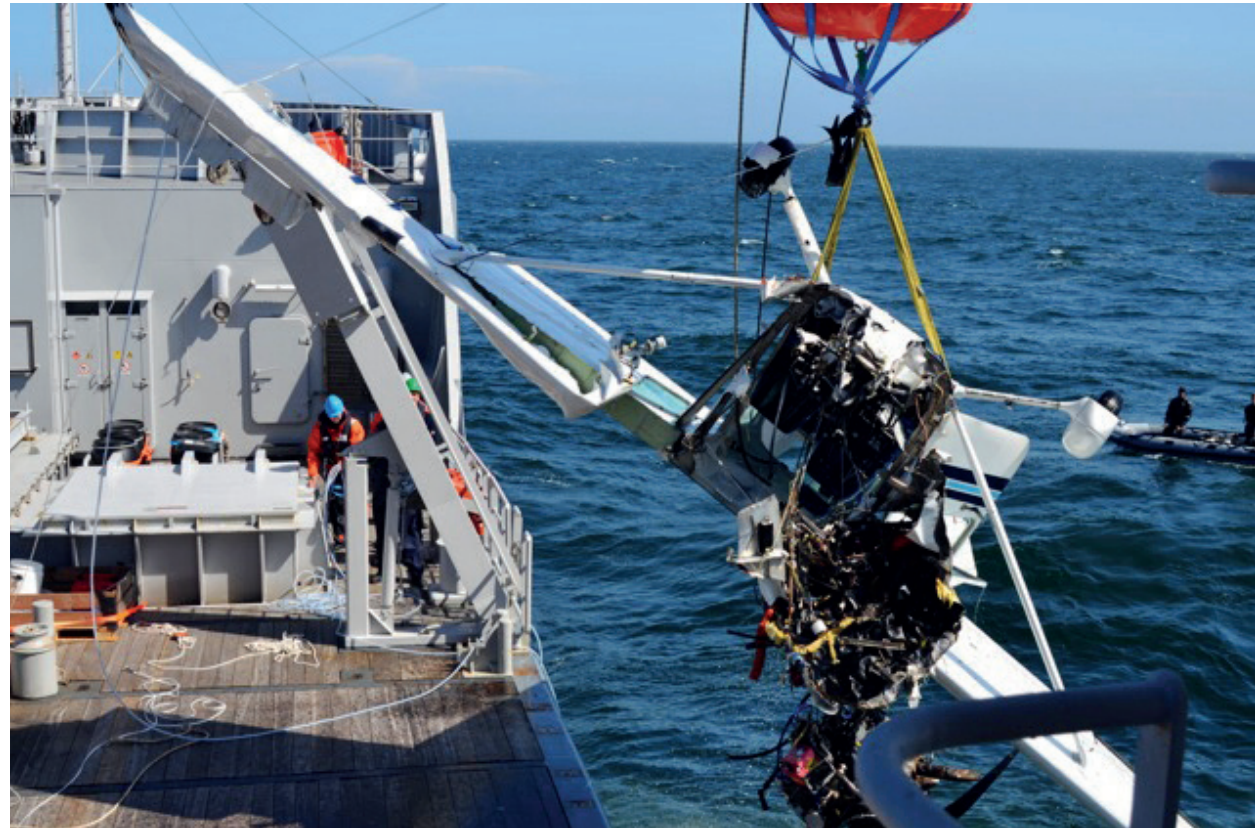
Het eenmotorige vliegtuig was opgestegen vanaf Den Helder Airport voor een fotovlucht boven de Noordzee. Aan boord bevonden zich een piloot en een fotograaf. Tijdens een daling, om onder de aanwezige wolken te komen, raakte het vliegtuig het zeeoppervlak en verongelukte. Beide inzittenden werden gered tijdens de door de Kustwacht gecoördineerde reddingsoperatie. Zij droegen geen schouderriem tijdens het ongeval. De bestuurder overleed later aan zijn verwondingen. De fotograaf liep lichte verwondingen op. Het vliegtuig werd volledig vernield door de crash en zonk naar de bodem.

Berging van de PH-ACM  
(bron: Ministerie van Defensie)

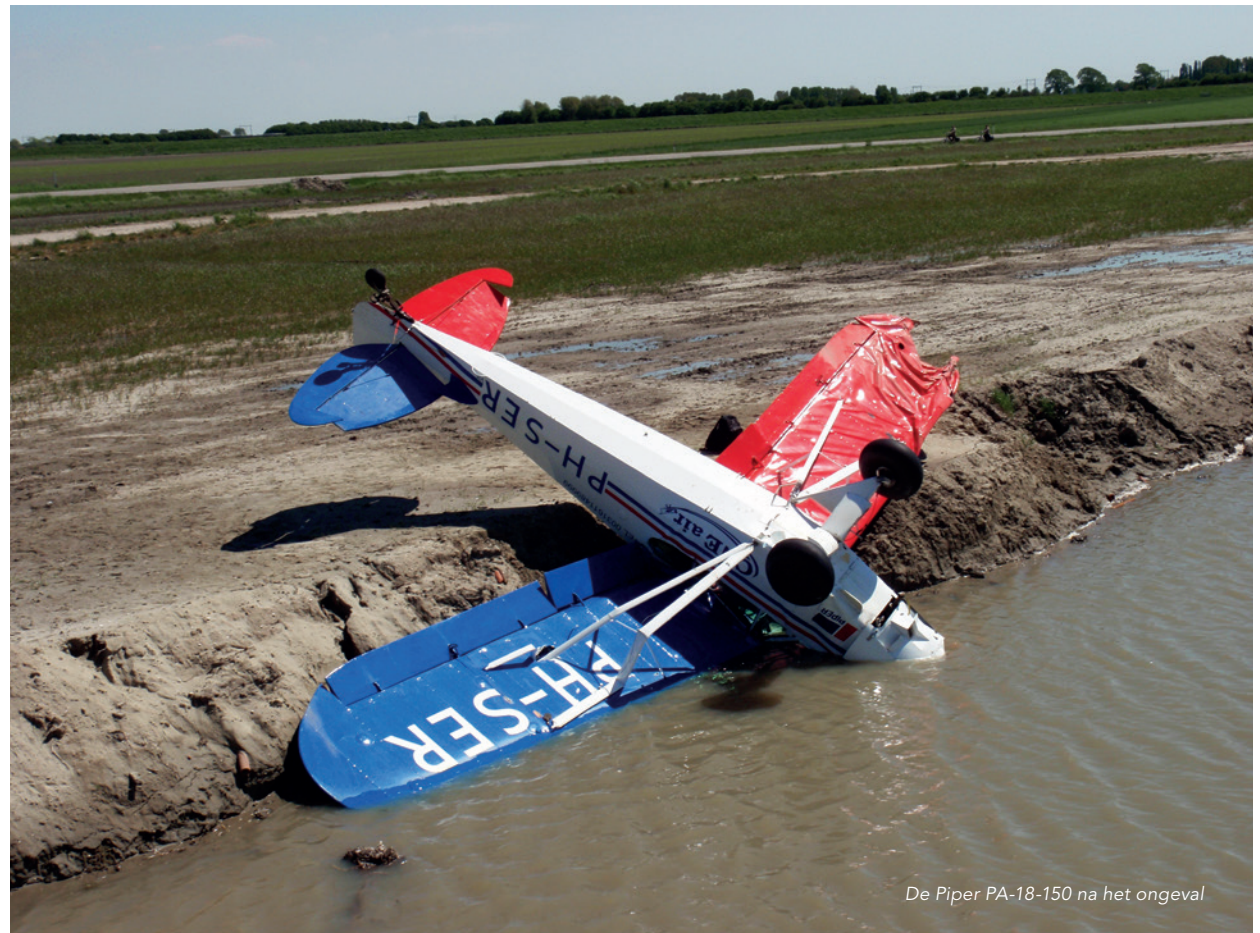
Een instructeur voerde met een piloot circuittraining uit in een eenmotorig vliegtuig. Na de zesde doorstart trad op circa 200 voet hoogte een motorprobleem op, waarna de instructeur genoodzaakt was een noodlanding uit te voeren. Het vliegtuig bevond zich op dat moment op geringe hoogte bijna aan het einde van de startbaan. De instructeur besloot terug te keren naar de startbaan omdat het alternatief volgens hem een noodlanding op het terrein van een camping zou zijn. Door de geringe

hoogte slaagde de instructeur er niet in de startbaan te bereiken en eindigde de vlucht op een bouwterrein van de camping. Het vliegtuig kwam hierbij uiteindelijk op zijn rug tot stilstand met de neus in een waterplas en raakte zwaar beschadigd. Beide inzittenden liepen lichte verwondingen op. De piloot droeg geen schouderriemen tijdens het ongeval, de instructeur wel.

*De Piper PA-18-150 na het ongeval*

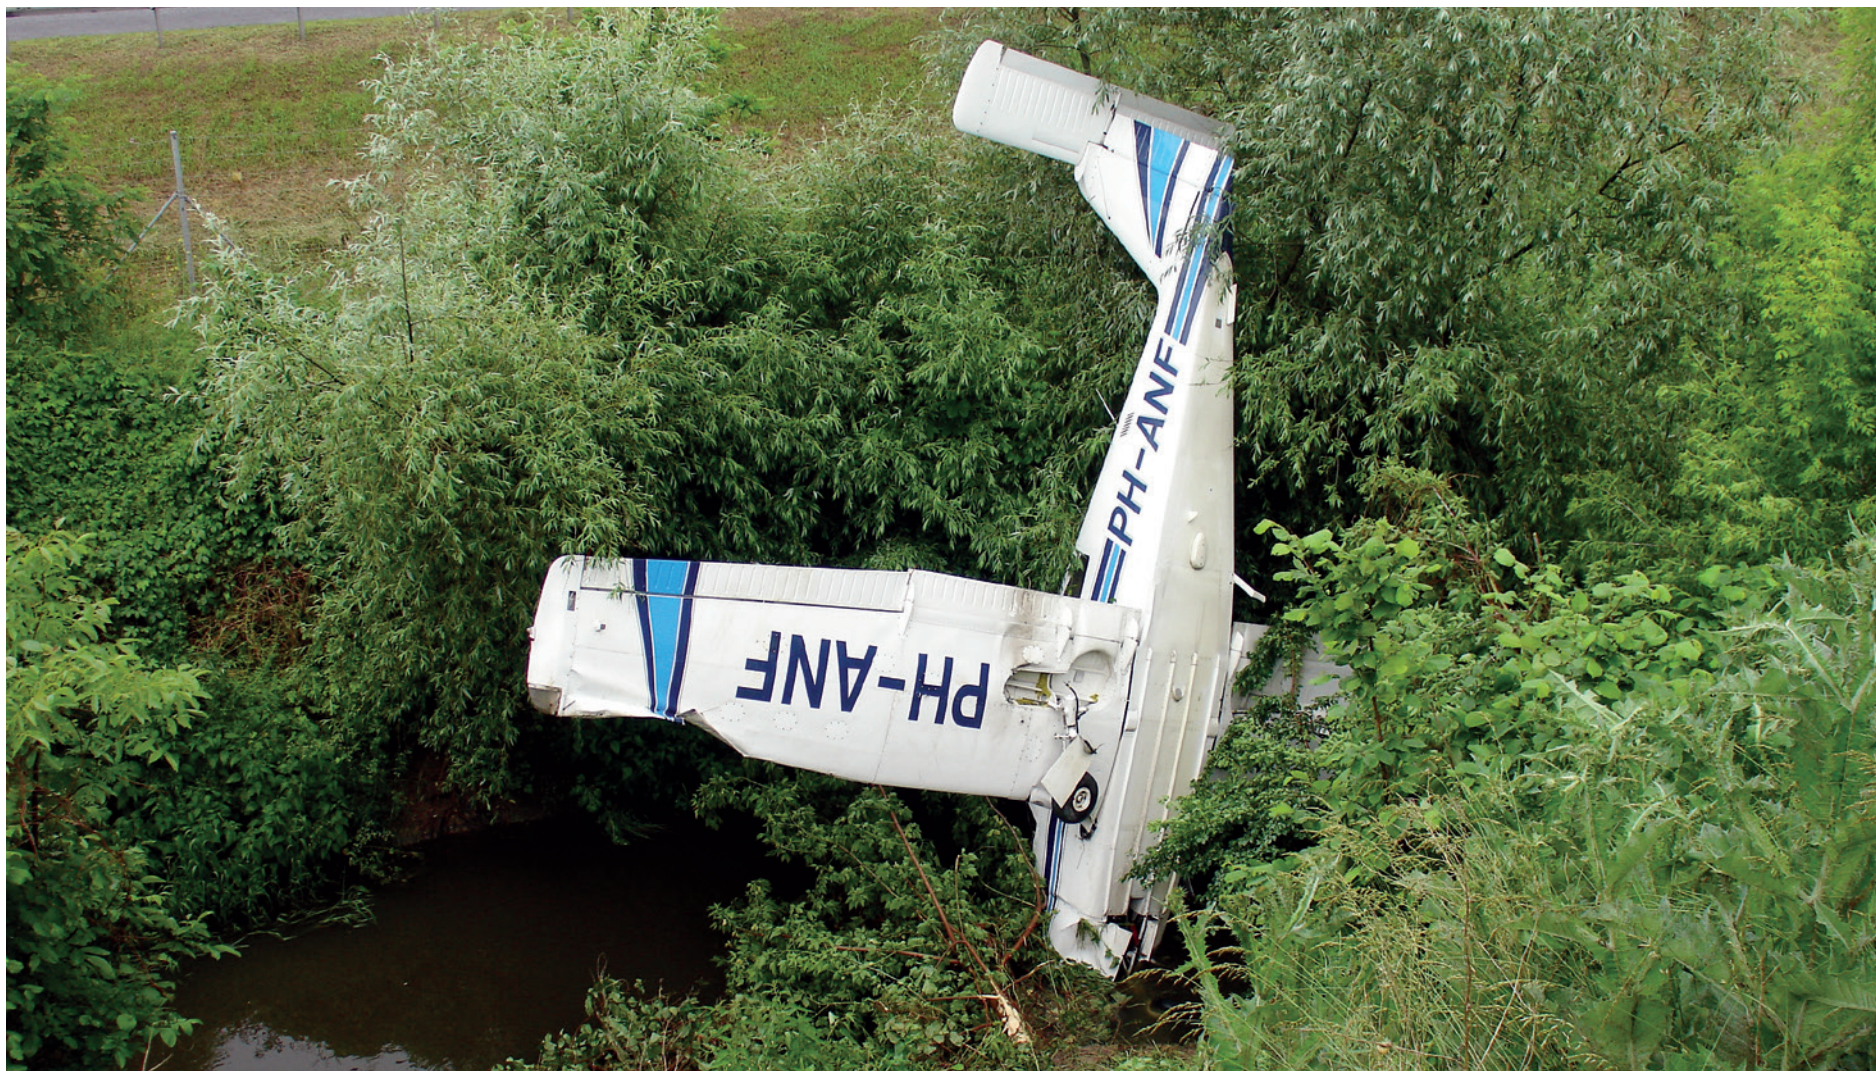
landing op Zerniki Airport slaagde de piloot er niet in het vliegtuig voor het einde van de baan tot stilstand te brengen. Het toestel raakte van de baan, viel enkele meters naar beneden en kwam op zijn neus in een lager gelegen sloot tot stilstand. De beide inzittenden liepen geen verwondingen op. Het vliegtuig raakte zwaar beschadigd.

De verongelukte Piper PA-28RT-201 (bron: SCAA I - Polen)

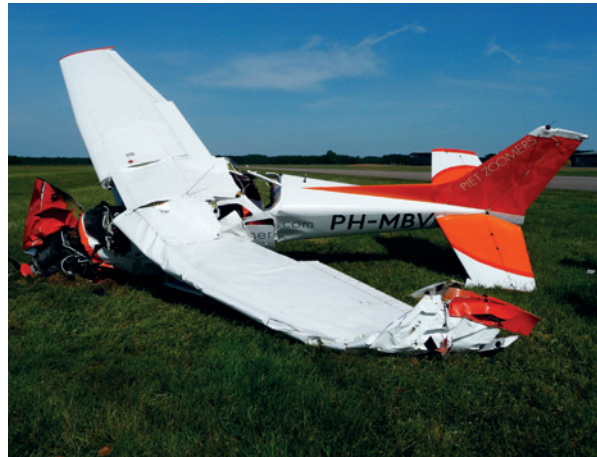
Na het oppikken van een reclamesleepnet stortte het vliegtuig neer. De piloot overleed later aan zijn verwondingen. Het vliegtuig werd door de crash volledig vernield. Het ongeval is veroorzaakt doordat de bestuurder het reclamesleepnet met een te lage snelheid heeft aangevlogen. Na het oppikken van het reclamesleepnet raakte het vliegtuig overtrokken waarna de bestuurder de controle over het vliegtuig verloor en dit neerstortte.

De Reims F172N na het ongeval

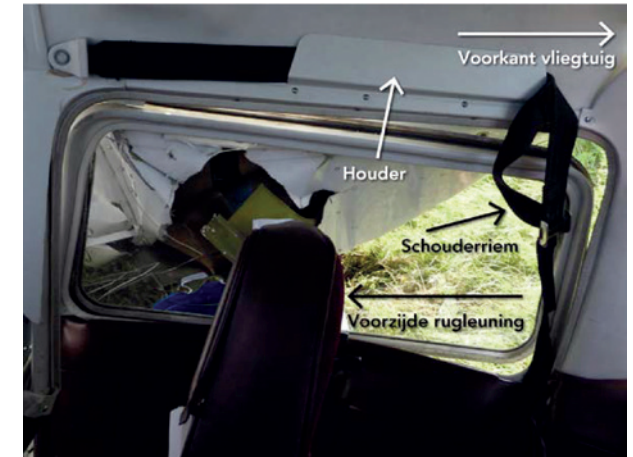
Hoewel de eigenaar van het betrokken luchtvaartbedrijf heeft verklaard dat de piloot volgens de richtlijnen van het 'Handboek voor de Nederlandse reclamesleper' was opgeleid en het bedrijf volgens deze richtlijnen werkte, heeft dit niet geleid tot een vlucht die werd uitgevoerd volgens deze richtlijnen. Zo droeg de bestuurder geen schouderriem en heeft hij zich niet aan de voorgeschreven

snelheden gehouden. Door het niet dragen van de schouderriem is, tijdens de botsing met de grond, het bovenlichaam ongeremd naar voren bewogen. Daardoor is het hoofd van de bestuurder tegen het instrumentenpaneel geslagen. Dit heeft een ernstig schedel-hersentrauma veroorzaakt.

Schouderriem in houder boven linkervliegtuigdeur

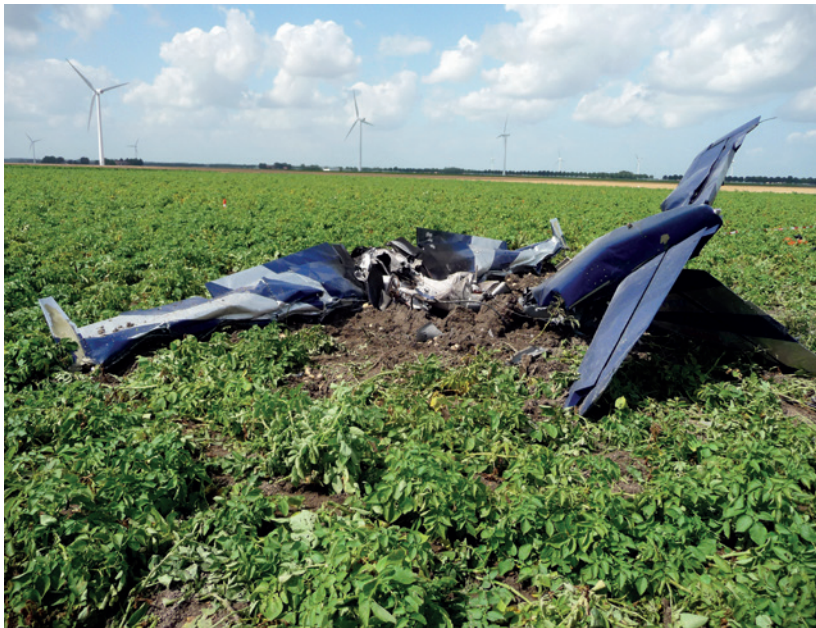
Het vliegtuig steeg om 09.47 uur op vanaf Lelystad Airport. Omstreeks 10.00 uur vloog het vliegtuig aanvankelijk horizontaal waarna de neus steeds meer naar beneden zakte en het vliegtuig uiteindelijk verticaal de grond raakte. Het vliegtuig werd totaal vernield. De piloot overleed ter plaatse.

Uit de autopsie is vastgesteld dat het ongeval waarschijnlijk is veroorzaakt doordat de piloot tijdens de vlucht onwel werd en niet meer in staat was het vliegtuig te besturen. Hierna kwam het vliegtuig in een daalvlucht terecht en raakte uiteindelijk in een verticale stand de grond.

De verongelukte General Avia F.22 B

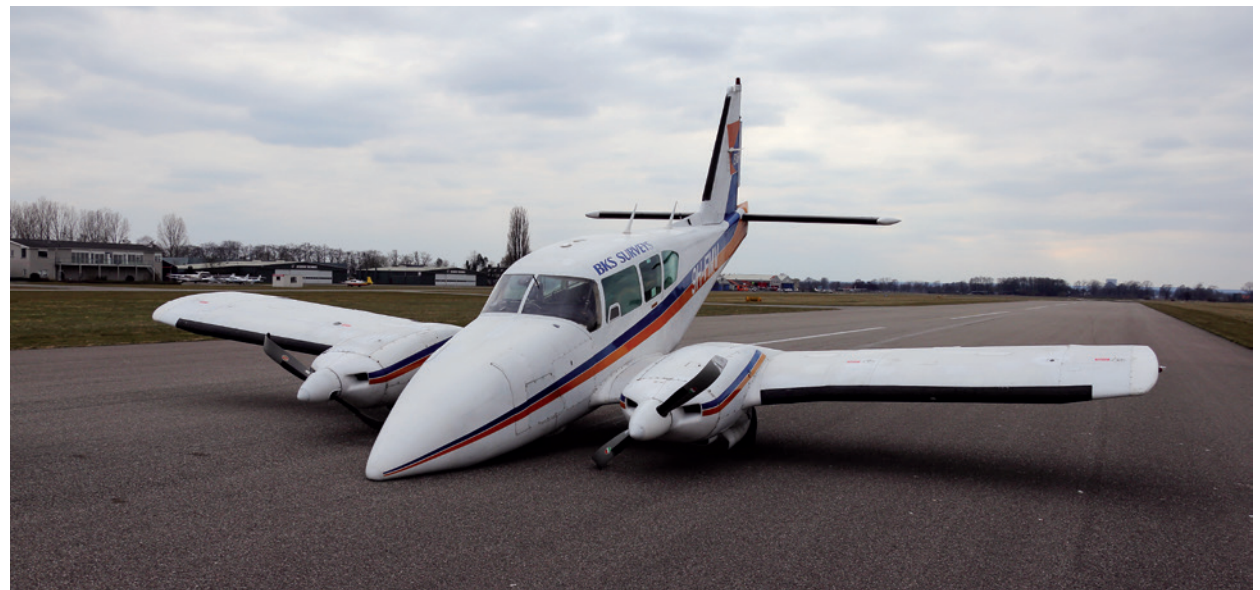
De tweemotorige Piper PA-23 maakte een landing op baan 09. Tijdens het uitrollen zakte het vliegtuig door zijn neuswielpoot. De piloot verklaarde dat tijdens de nadering de drie groene lampen in de cockpit waren opgelicht ter bevestiging dat het landingsgestel naar beneden was geselecteerd en geborgd. Het vliegtuig liep schade op aan de romp en de propellers. De piloot en een tweede inzittende bleven ongedeerd.

*Piper PA-23-250 Aztec F na de landing op baan 09  
(bron: Nationale Politie, Landelijke eenheid, afdeling Luchtvaart)*

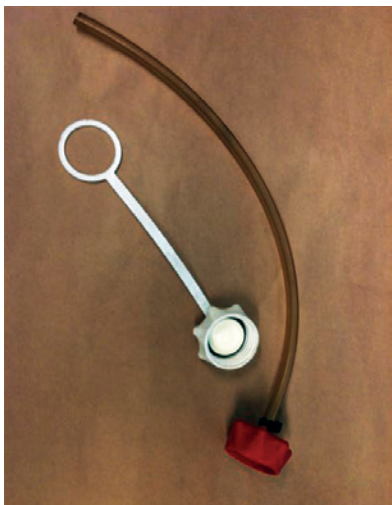
De vliedop en transportdop

De brandstoftank van de paramotor kan worden afgesloten met twee verschillende tankdoppen. De zogeheten 'transportdop' (wit van kleur) dient gebruikt te worden tijdens het vervoer van de paramotor om te voorkomen dat er brandstof kan lekken. De rode 'vliedop', die is uitgerust met een slang, dient tijdens het vliegen te worden gebruikt. De slang maakt het mogelijk om lucht naar de tank toe aan te zuigen. Uit technisch onderzoek, dat is uitgevoerd door de Nationale Politie, Landelijke eenheid, afdeling Luchtvaart, is gebleken dat de brandstoftank van de verongelukte paramotor was voorzien van de witte 'transportdop'. Indien wordt gestart met de witte 'transportdop' op de brandstoftank ontstaat er tijdens de vlucht een onderdruk in de brandstoftank. Deze onderdruk zorgt ervoor dat de brandstoftoevoer naar de motor kan stoppen en de motor vervolgens afslaat. De waarschijnlijke oorzaak van het stoppen van de motor is het ontstaan van een onderdruk in de brandstoftank, waarna de motor is afgeslagen als gevolg van brandstoftekort.

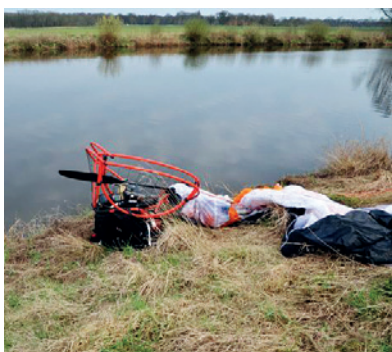
De paramotor nadat deze uit de rivier is gehaald

Versillende getuigen zagen de paramotor boven de rivier de Overijsselse Vecht nabij Dalfsen vliegen toen de motor ermee stopte. Hierdoor kwam de paramotor in het water terecht. De bestuurder en tevens eigenaar van het eenpersoons luchtvaartuig kwam hierbij om het leven.

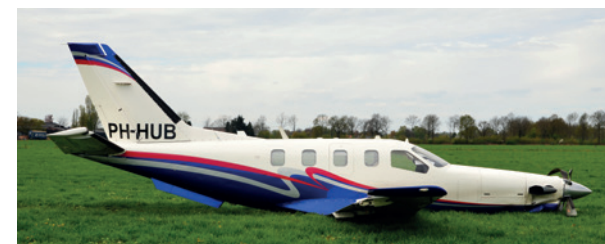
afsloeg. Vanwege de lage hoogte waarop het vliegtuig zich bevond, was een herstart van de motor niet mogelijk en waren de piloten gedwongen een noodlanding te maken. Het toestel maakte een buiklanding in een weiland en raakte daarbij beschadigd aan de onderzijde van de romp en de propellers. De inzittenden bleven ongedeerd. Op onderstaande foto is te zien dat de hendels voor de bediening van de flaps en de brandstoftoevoer aan de rechterkant van het middenconsole naast elkaar gepositioneerd zijn.

De TBM700 A na de noodlanding

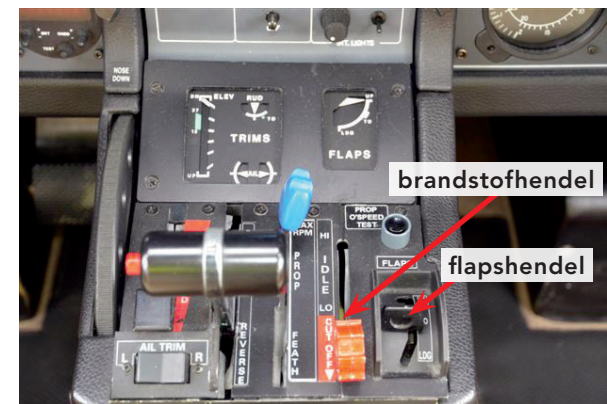
In de cockpit zaten links de piloot en rechts van hem een instructeur. Achterin zaten drie passagiers. De piloot, tevens eigenaar van het toestel, had geen geldig vliegbrevet. De intentie was een vlucht naar Frankrijk te maken. Kort na de start vanaf baan 03 op een hoogte van circa 400 voet, nadat de piloot het landingsgestel omhoog had geselecteerd, wilde hij conform de instructies van de instructeur de flaps omhoog selecteren. Per ongeluk plaatste hij de brandstophendel in de 'fuel cutoff' positie waardoor de toevoer van brandstof stopte en de motor

Middenconsole van de PH-HUB  
(Bron van beide foto's: Nationale Politie, Landelijke eenheid, afdeling Luchtvaart)

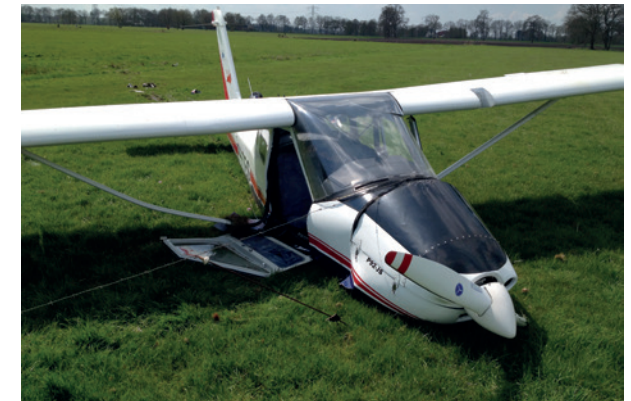
Het vliegtuig was opgestegen vanaf vliegveld Drachten. Aan boord bevonden zich een instructeur en een leerling die werd omgeschoold van een micro light aeroplane (MLA) naar een eenmotorig vliegtuig met zuigermotor (SEP). Voor de vlucht was besloten op een hoogte van 1500 voet naar het veld bij Grootegast te vliegen waar een noodlanding zou worden beoefend. Nabij het geplande veld nam de instructeur het vermogen terug waarna de leerling een gesimuleerde noodlanding uitvoerde. Op een hoogte van circa 200 voet werd weer vermogen geselecteerd waarna een motorprobleem optrad. Hierop nam de instructeur de besturing over en besloot een noodlanding uit te voeren in een weiland. Tijdens de landing raakte het vliegtuig met het neuswiel een hek met prikkeldraad aan beide kanten van een sloot. Vervolgens verloor het toestel het landingsgestel en gleeed circa 20 meter door voordat het tot stilstand kwam. Het vliegtuig raakte hierbij zwaar beschadigd. De beide inzittenden bleven ongedeerd.

De Tecnam P92-JS na de noodlanding (bron: H. van der Linden)

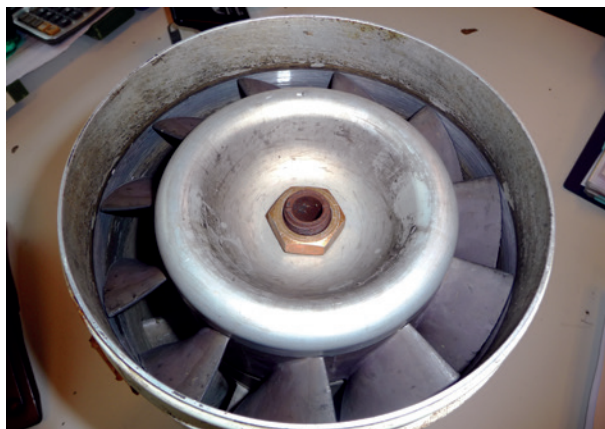
Na een technisch onderzoek bleek dat de rechter-recirculatiepomp van het airconditioningsysteem was

De recirculatiepomp met aan de binnenzijde aanloopsporen van de schoepen

vastgelopen als gevolg van een kapotte lager. Het vastlopen had de rook en brandlucht veroorzaakt. Aan de autothrottle werden geen defecten geconstateerd en de storing kon niet meer gereproduceerd worden.

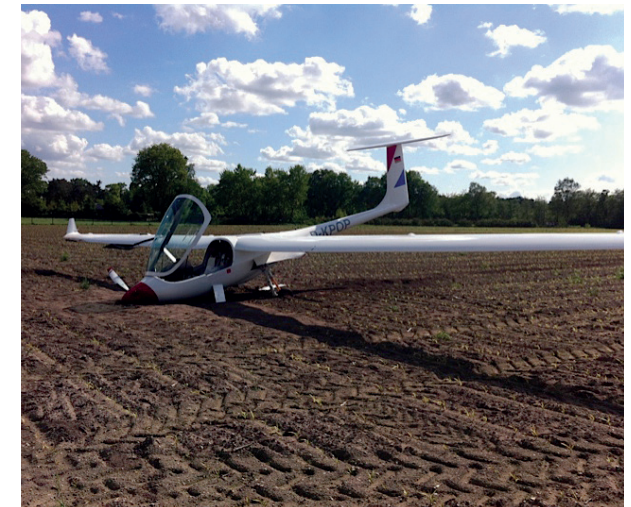
Toen de piloot het landingsgestel naar beneden had geselecteerd, begon het toestel sneller te dalen dan hij had verwacht. Hierdoor kon hij het gekozen weiland niet meer halen en koos hij een akker voor de landing. Tijdens de nadering kwam de wind schuin van achter. De piloot landde het vliegtuig in de akker. Hierbij braken het neuswiel en twee propellerbladen af. De rechtervleugel raakte zwaar beschadigd. Beide inzittenden konden het toestel ongedeerd verlaten.

Na de landing bleek de zekering van de propellerinstelling te zijn gesprongen. De vliegtuigfabrikant voert nog nader onderzoek uit aan het vliegtuig.

De Stemme S6RT na de buitenlanding (bron: F. Poppers)
