**FINAL  
KNKT.18.07.22.03**

**Laporan Investigasi Kecelakaan Pelayaran**

**Miringnya Kapal *Lestari Maju***

**3 Juli 2018**

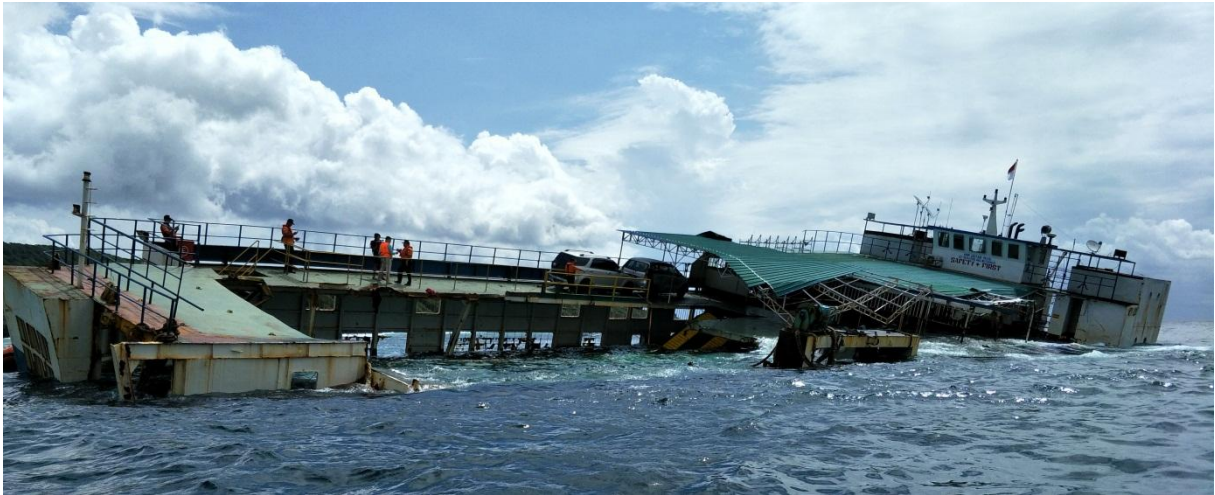
**Gambar I-2: Kerusakan konstruksi dan sistem permesinan Lestari Maju**

Tidak terdapat pencemaran maupun kerusakan lingkungan akibat kecelakaan *Lestari Maju*, akan tetapi akibat kecelakaan tersebut, *Lestari Maju* mengalami kerusakan berat pada konstruksi kapal dan seluruh sistem permesinan kapal terendam air laut.

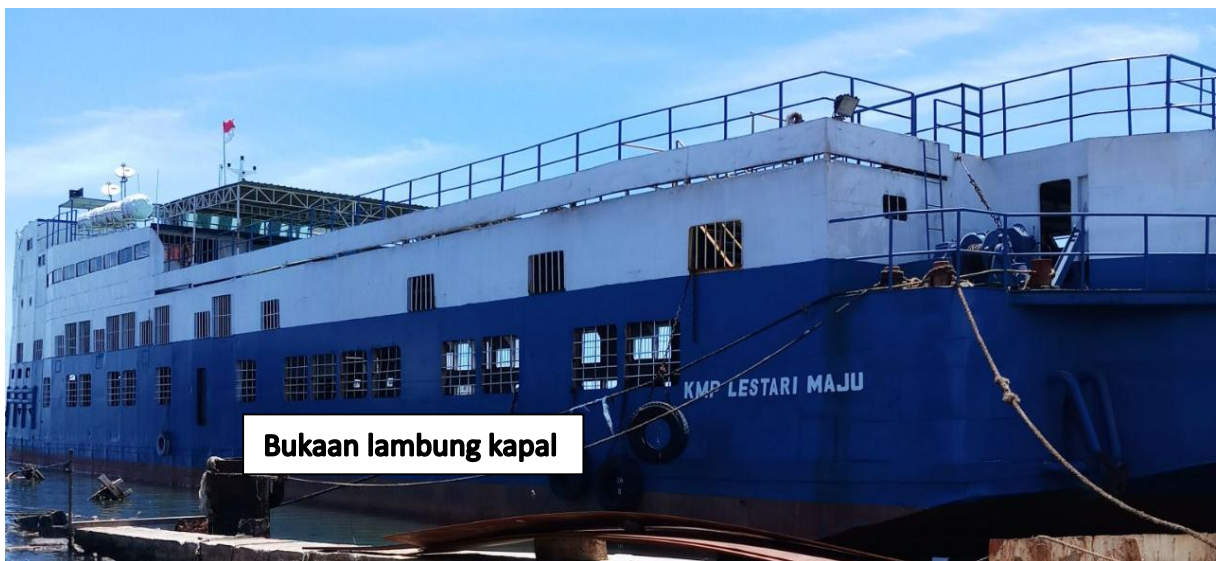
Saat *Lestari Maju* bertolak dari dermaga Pelabuhan Bira, Bulukumba dengan tujuan Pelabuhan Pamatata, Kepulauan Selayar, keadaan laut saat itu telah bergelombang. Pada saat tinggi gelombang mencapai 3,0 meter yang datang dari sisi kiri kapal, air laut masuk ke geladak utama (*geladak kendaraan*) melalui bukaan-bukaan yang ada pada sisi lambung kiri sepanjang badan kapal. Air laut juga masuk melalui pintu rampa depan yang tidak kedap.

*Gambar II-1: Bukaan yang ada pada sisi lambung Lestari Maju sepanjang badan kapal*

Tinggi bukaan terendah sekitar 0,70 meter terletak pada bukaan sisi buritan kiri dan kanan, sedangkan bukaan lainnya setinggi 1,0 meter. Dengan kondisi seperti ini, pada saat sarat kapal mencapai 2,0 meter dan tinggi gelombang sampai dengan 3,0 meter air laut dapat dengan mudah masuk ke geladak utama kapal.

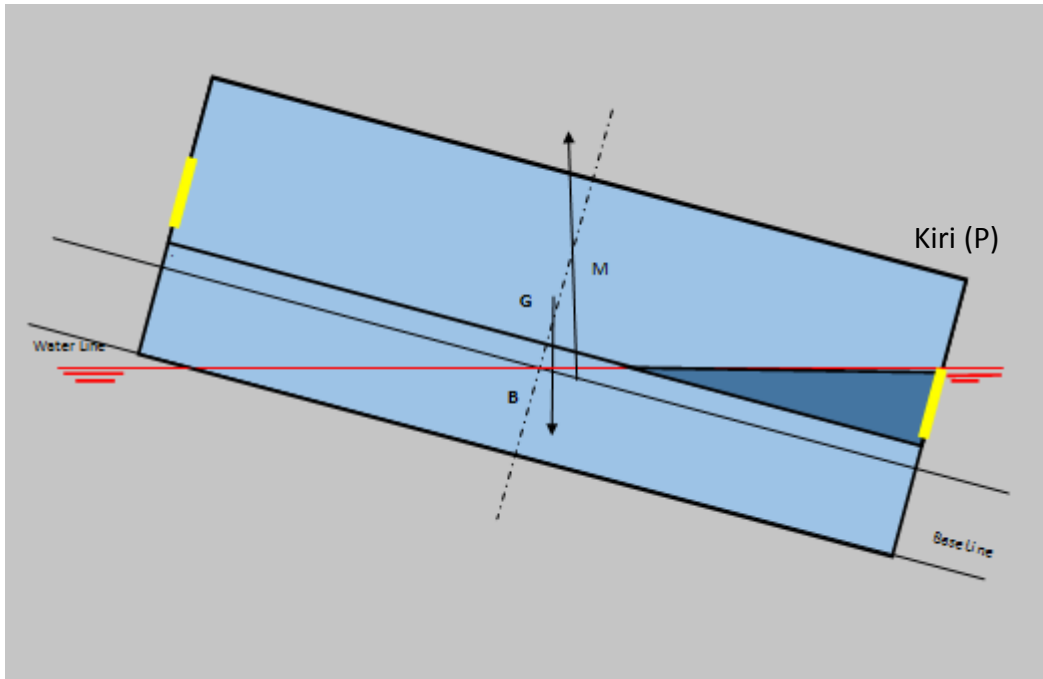
Pada saat kapal miring sampai dengan 8 derajat, ambang bukaan buritan kiri telah sejajar dengan muka air laut. Kondisi demikian meningkatkan laju masuknya air laut geladak utama. Pada kemiringan dimaksud, diperkirakan air laut yang masuk sudah mencapai sekitar 86 ton.

**Gambar II-2: Kondisi Lestari Maju saat kemasukan air laut**

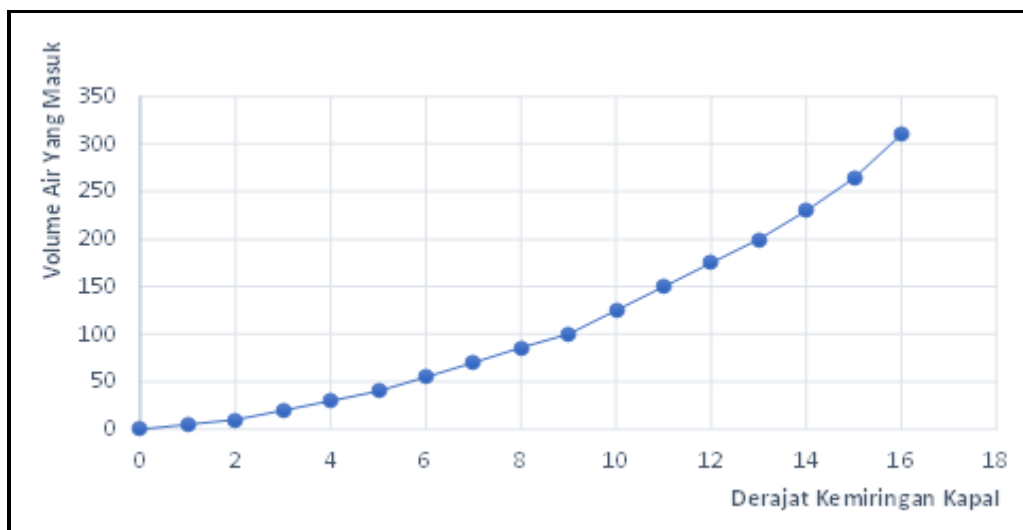
Selanjutnya kemiringan terus bertambah mencapai 11 derajat. Pada kemiringan ini, ambang bukaan sisi kapal mencapai muka air laut. Hasil analisis grafis pada saat kapal miring sampai dengan 11 derajat menunjukkan sebanyak 159 ton air laut menggenangi geladak utama. Secara gradual volume air laut yang masuk bertambah seiring dengan kemiringan kapal.

Dari keterangan awak kapal dan pemeriksaan ulang pada saat kapal setelah kandas kemiringan kapal mencapai 15 derajat. Pada kondisi kemiringan dimaksud, diperkirakan air laut sudah mencapai 264 ton.

**Gambar II-3: Grafik hubungan antara kemiringan kapal dengan volume air yang masuk**

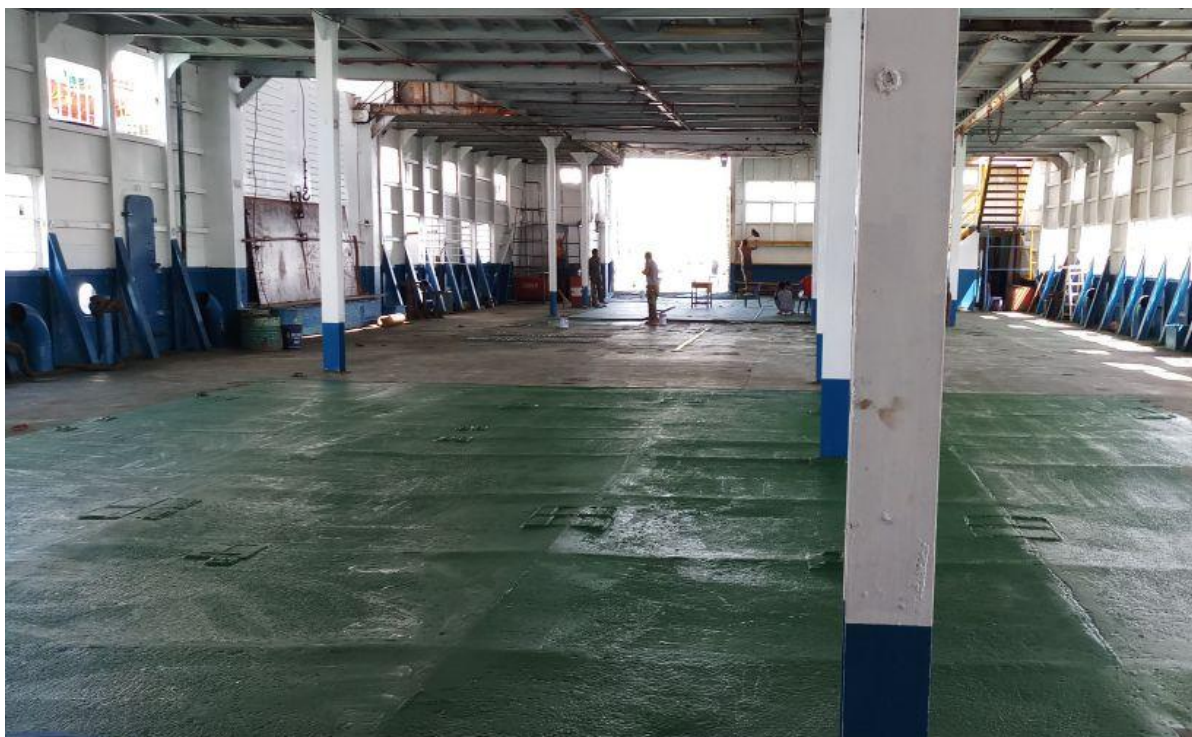
Pada *Lestari Maju* telah terpasang sejumlah lubang kemarau pada sisi kanan dan kiri geladak utama, namun lubang kemarau hanya untuk membuang air laut yang masuk dalam jumlah yang relatif sedikit, sedangkan untuk membuang air laut yang lebih banyak diperlukan *freeing port*.

**Gambar II-4: Kondisi ruang muat kendaraan Lestari Maju tanpa freeing port**

Pada saat dilakukan perombakan *Lestari Maju* dari kapal barang menjadi kapal penumpang dan kendaraan dengan ruangan muat kendaraan yang terbuka, pemilik kapal dan surveyor BKI tidak mempertimbangkan sistem pembebasan (*freeing port*) air laut, jika air laut masuk ke geladak utama melalui bukaan-bukaan pada sisi kapal. Seharusnya air laut yang masuk ke geladak utama dapat langsung terbuang ke luar kapal.

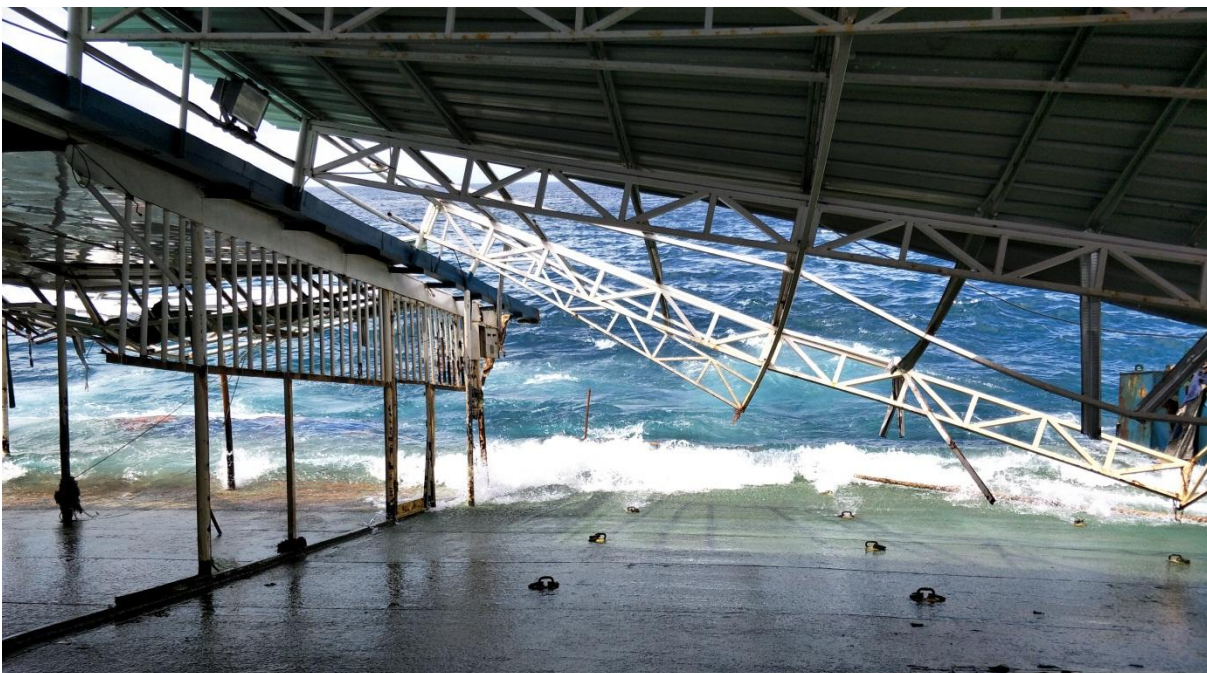
Pada saat *Lestari Maju* dirombak menjadi kapal penyeberangan penumpang dan kendaraan, Direktorat Perkapalan dan Kepelautan belum pernah menerima gambar perombakan ruang akomodasi penumpang untuk kapal tersebut sampai kapal mengalami kecelakaan.

**Gambar II-5: Ruang akomodasi *Lestari Maju* yang rusak berat**

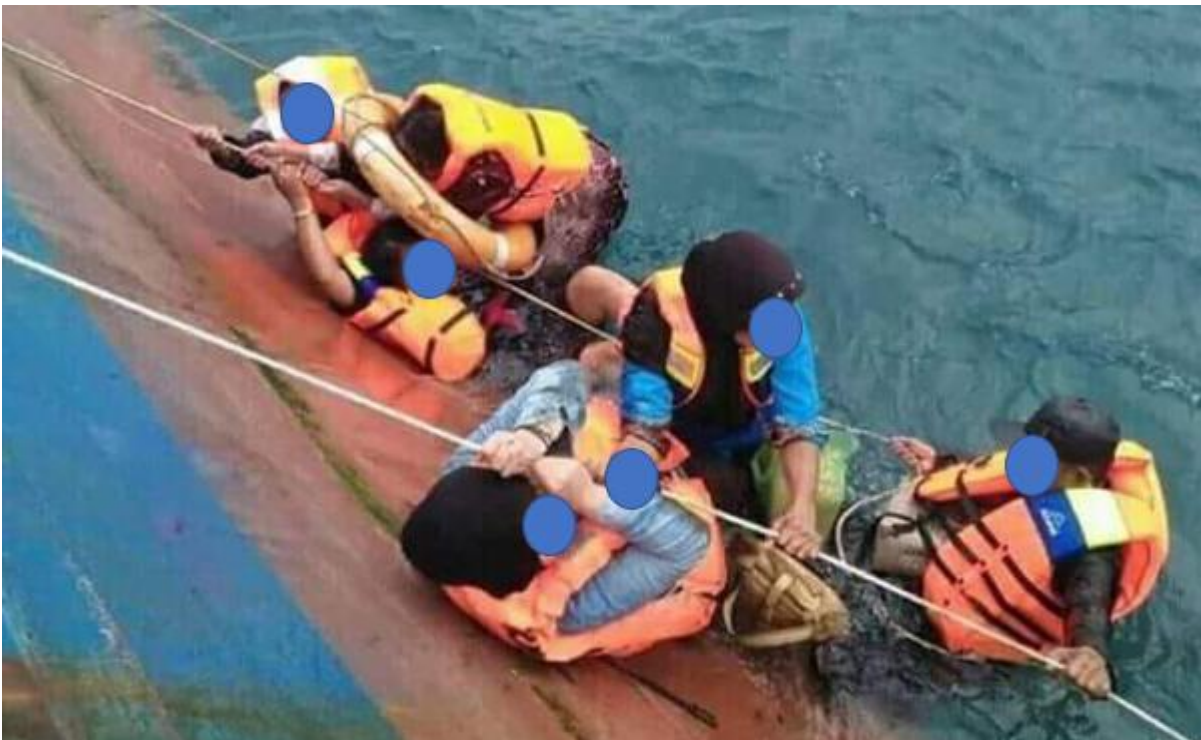
Pada saat kapal mengalami kemiringan yang signifikan (15 derajat), penumpang panik dan berebut jaket penolong. Penumpang menggunakan jaket penolong yang berada di ruang akomodasi, tetapi ada beberapa penumpang yang berada diluar ruang akomodasi dan geladak kendaraan tidak sempat mengenakan jaket penolong.

**Gambar II-6: Proses evakuasi penumpang Lestari Maju**

Nakhoda memerintahkan untuk menurunkan 8 unit *liferaft* ke laut guna mengevakuasi penumpang ke tepi pantai. Penumpang menyelamatkan diri masing-masing dan tidak ada instruksi dari awak kapal untuk terjun ke laut. Saat penumpang panik, beberapa penumpang memilih meninggalkan kapal dengan melompat ke laut untuk menyelamatkan diri bahkan ada yang tidak menggunakan jaket penolong.

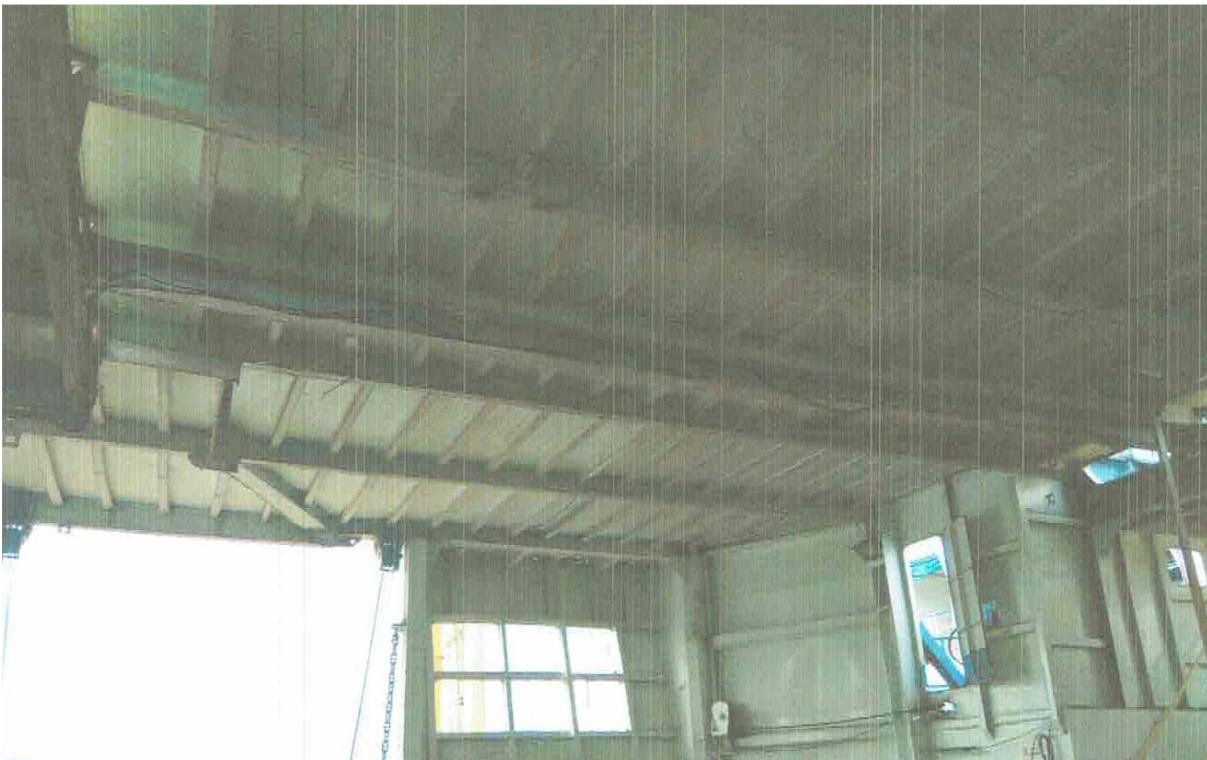
Pada saat *Lestari Maju* didaftarkan di BKI, kapal tersebut telah dilaksanakan pemeriksaan sesuai dengan aturan yang ada pada BKI. Untuk kapal umur lebih dari 15 tahun maka semua struktur kapal yang ada pada geladak utama ruang muat kendaraan telah dilaksanakan pengukuran ketebalan, baik pada bagian konstruksi *deck beam, frame, stiffiner maupun deck plate*.

**Gambar II-7: Struktur pada geladak atas (stiffiner dan deck plate) mengalami korosi**

Pada bulan Maret 2018, BKI telah melaksanakan survey lambung dan mesin, dimana pelat geladak telah diperiksa tetapi pada saat *Lestari Maju* dilakukan pemeriksaan (*ramp check*) masih ditemukan bagian konstruksi kapal yang mengalami korosi. Seharusnya pada bagian konstruksi kapal yang mengalami korosi (*deck beam, frame, stiffener, deck plate*), harus dilakukan penggantian pelat (*replating*) sehingga tetap terpenuhi kekuatan kapal tersebut.
