**KOMITE NASIONAL KESELAMATAN TRANSPORTASI
REPUBLIK INDONESIA**

LAPORAN AKHIR

KNKT.17.04.03.01

**TABRAKAN BERUNTUN YANG MELIBATKAN MOBIL BUS B 7057 BGA,
4 UNIT MOBIL PENUMPANG, 1 UNIT MOBIL BARANG
DAN 6 UNIT SEPEDA MOTOR
DI JALAN RAYA PUNCAK-CIANJUR CILOTO CIPANAS
KABUPATEN CIANJUR PROVINSI JAWA BARAT
MINGGU, 30 APRIL 2017**

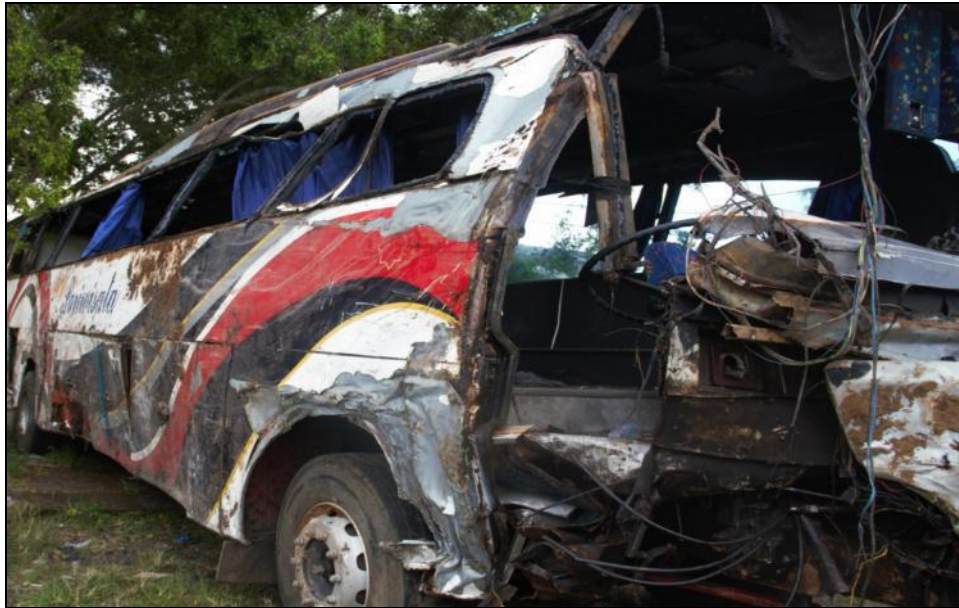
- Bagian depan kendaraan rusak terutama sebelah kanan (Gambar 11);
- *Superstructure* telah mengalami korosi termasuk pada sambungan las antar bagian *superstructure* (Gambar 11);
- Kaca depan & jendela pecah (Gambar 11).

Gambar 11. Kondisi Badan Mobil Bus B 7057 BGA

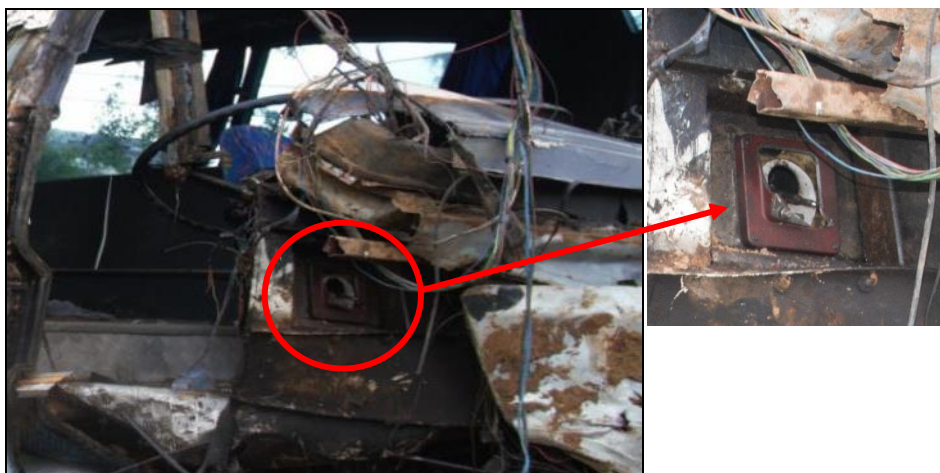
- Katup *brake valve* terlepas dan tidak ditemukan (Gambar 12);

Gambar 12. Katup *brake valve* tidak ditemukan

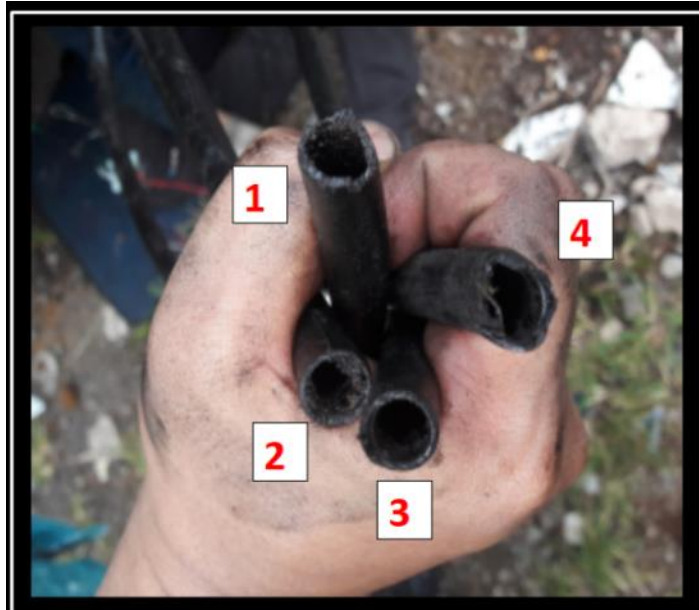
- 4 selang *service cylinder brake* patah (Gambar 13);

Gambar 13. Selang *service cylinder brake* patah.

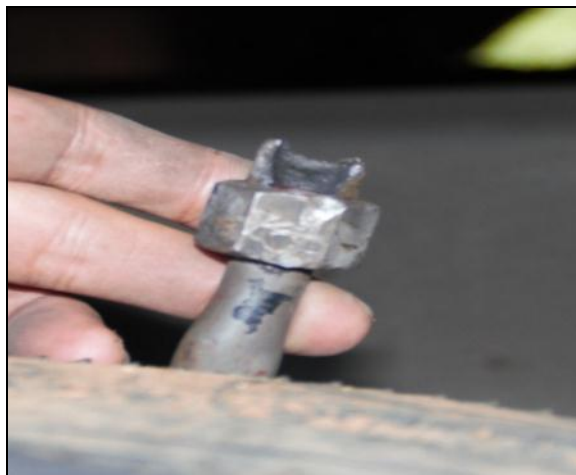
- Selang udara *front brake chamber* kanan patah (Gambar 14);

Gambar 14. Selang udara *front brake chamber* patah

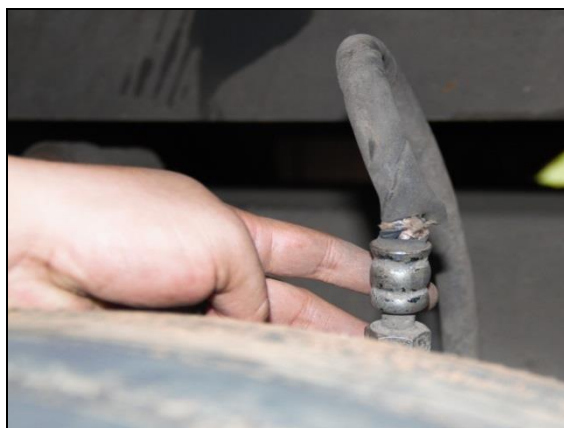
- Selang udara fleksible rem roda depan kanan sobek (Gambar 15);

Gambar 15. Selang fleksible rem sobek

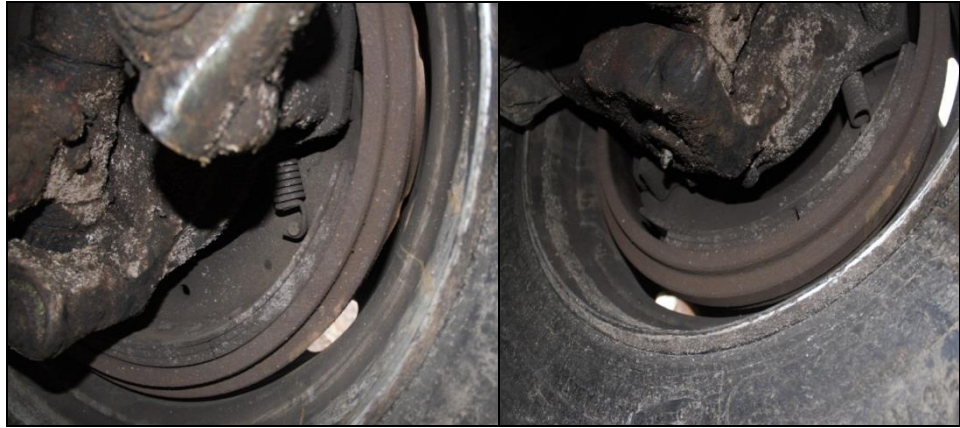
- Tromol roda depan kanan dan kiri tidak ada penutupnya

Gambar 16. Tromol roda depan kanan dan kiri tidak ada penutupnya

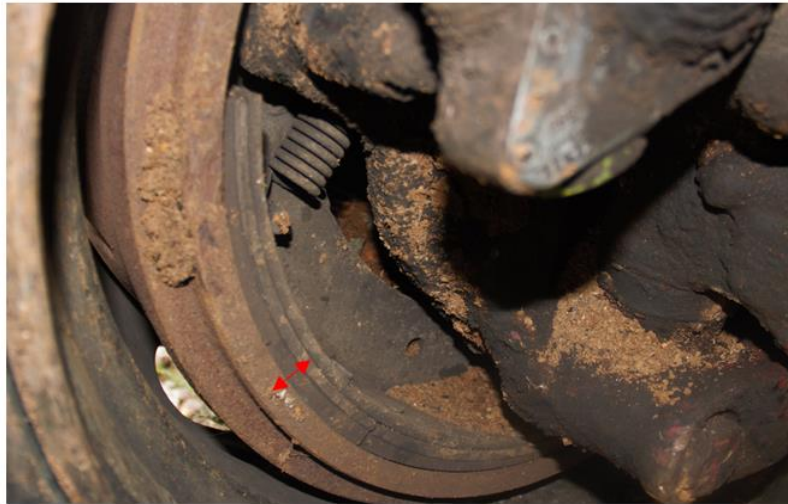
- Celah permukaan sentuh antara kampas rem dengan dinding dalam tromol roda depan sebelah kanan 0,5 mm dan kiri 1,7 mm (Gambar 17);

Gambar 17. Kampas rem roda depan masih tebal dan celah antara kampas rem dengan permukaan dalam tromol kanan 0,5 mm - kiri 1,7 mm.

Dari hasil analisis dari temuan tersebut dapat disimpulkan bahwa system rem masih berfungsi namun celah permukaan sentuh kampas rem sudah jauh dibawah standar yang ditentukan serta parking brake chamber tidak berfungsi. Kondisi yang demikian, mengakibatkan secara keseluruhan sistem pengereman tidak dapat berfungsi dengan baik pada waktu mobil bus melaju pada jalan yang menurun tajam dengan kecepatan 99,036 km/jam (Gambar 47). Sehingga

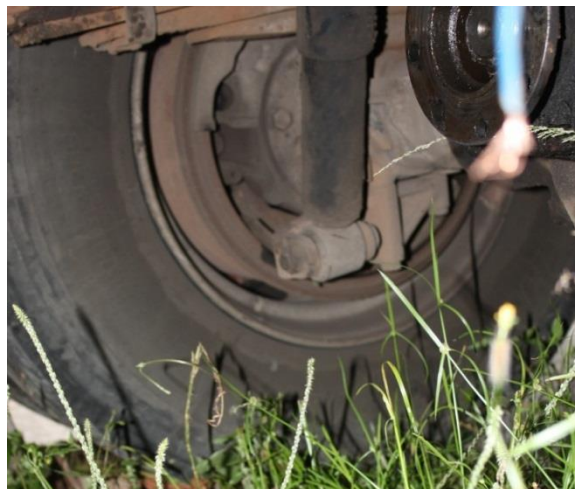
- Tromol roda belakang kanan dan kiri tidak ada penutup (Gambar 18);

Gambar 18. Tromol roda belakang kanan dan kiri tidak ada penutup

- Celah permukaan sentuh antara kampas rem dengan dinding dalam tromol roda belakang sebelah kanan 2,3 mm dan kiri 2,5 mm (Gambar 18);
- Sumbu belakang, saat memutar baut pembebas rem silinder kombinasi/servo keluar (membebaskan rem) atau masuk (mengerem), tuas penggerak rem tidak bergerak/bekerja (Gambar 19).

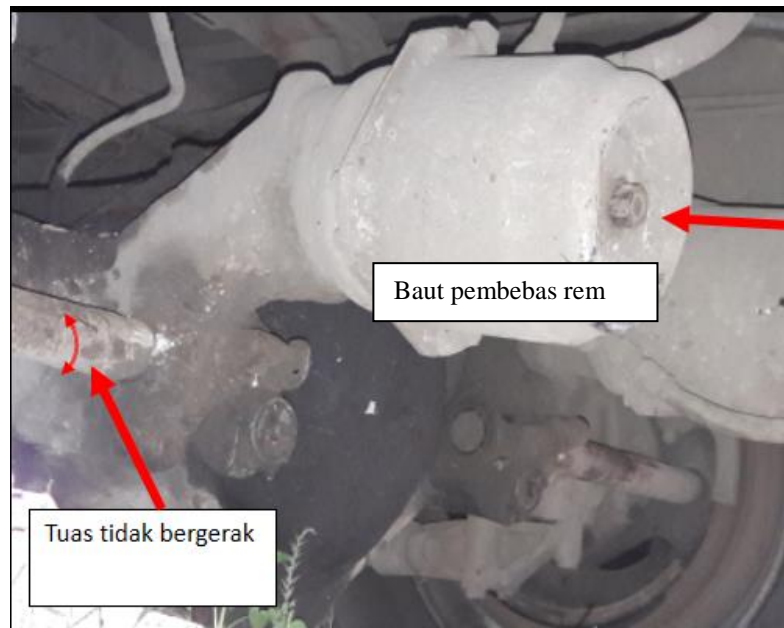
Gambar 19.Tuas penggerak rem belakang tidak bergerak/bekerja

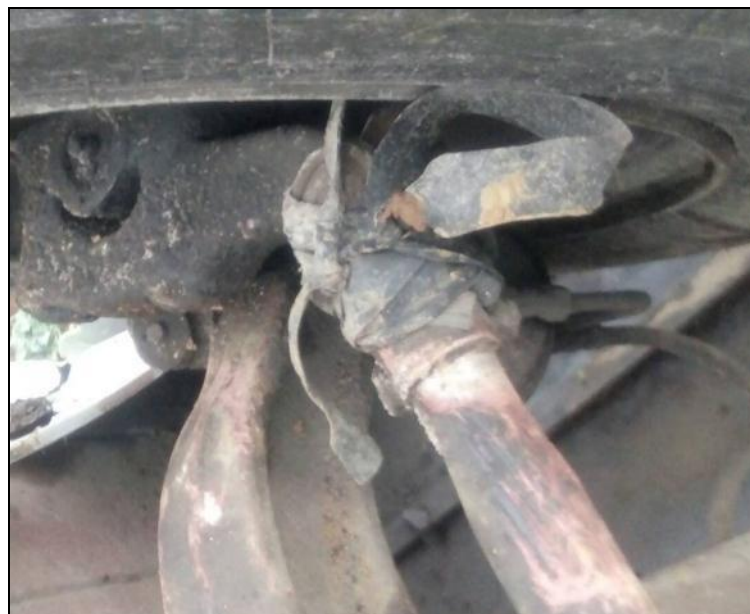
- *Tierod end* kiri-kanan diikat karet ban dalam (Gambar 20);

Gambar 20. Tierod end kiri-kanan diikat karet ban dalam

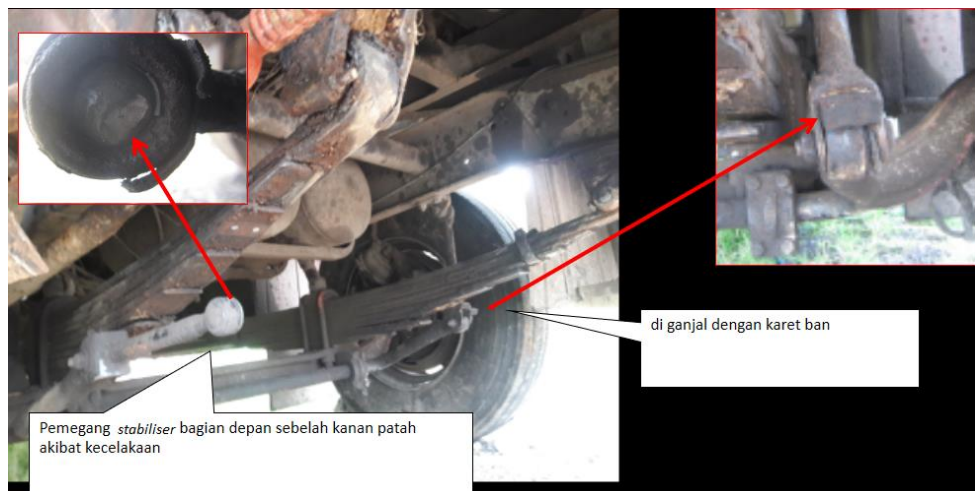
- Pegangan *stabiliser* sebelah kiri diganjal dengan karet ban dan sebelah kanan patah akibat kecelakaan (Gambar 21).

Gambar 21. Pegangan *stabiliser* bagian depan sebelah kiri terlihat diganjal dengan karet ban dan sebelah kanan patah.

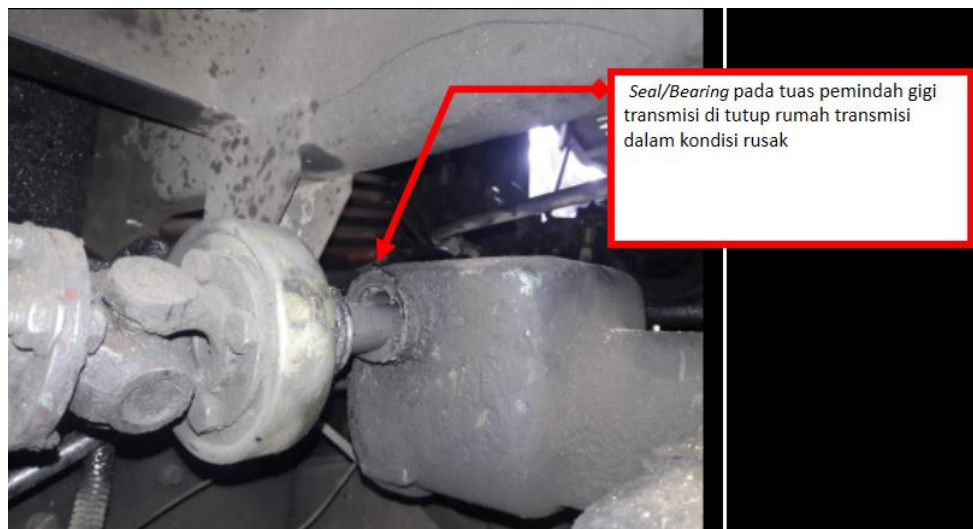
- *Seal/bearing* pada tuas pemindah gigi transmisi di tutup rumah transmisi dalam kondisi rusak lama (Gambar 22);

Gambar 22. *Seal/bearing* pada tuas pemindah gigi transmisi di tutup rumah transmisi dalam kondisi rusak lama.

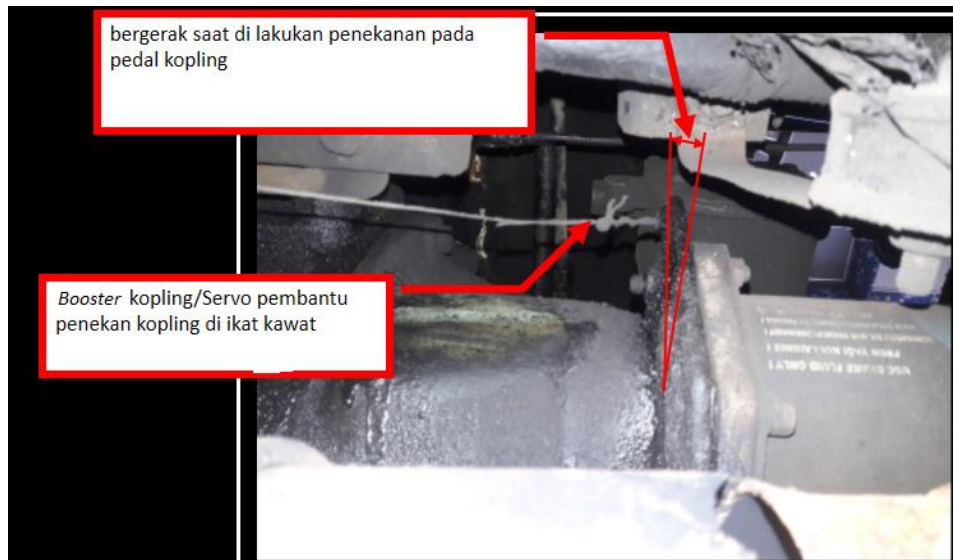
- Silinder penggerak/penekan kopling dalam kondisi tidak terpasang dengan benar dan ditemukan terikat kawat.

Gambar 23. Silinder penggerak/penekan kopling dalam kondisi tidak terpasang dengan benar dan ditemukan terikat kawat.

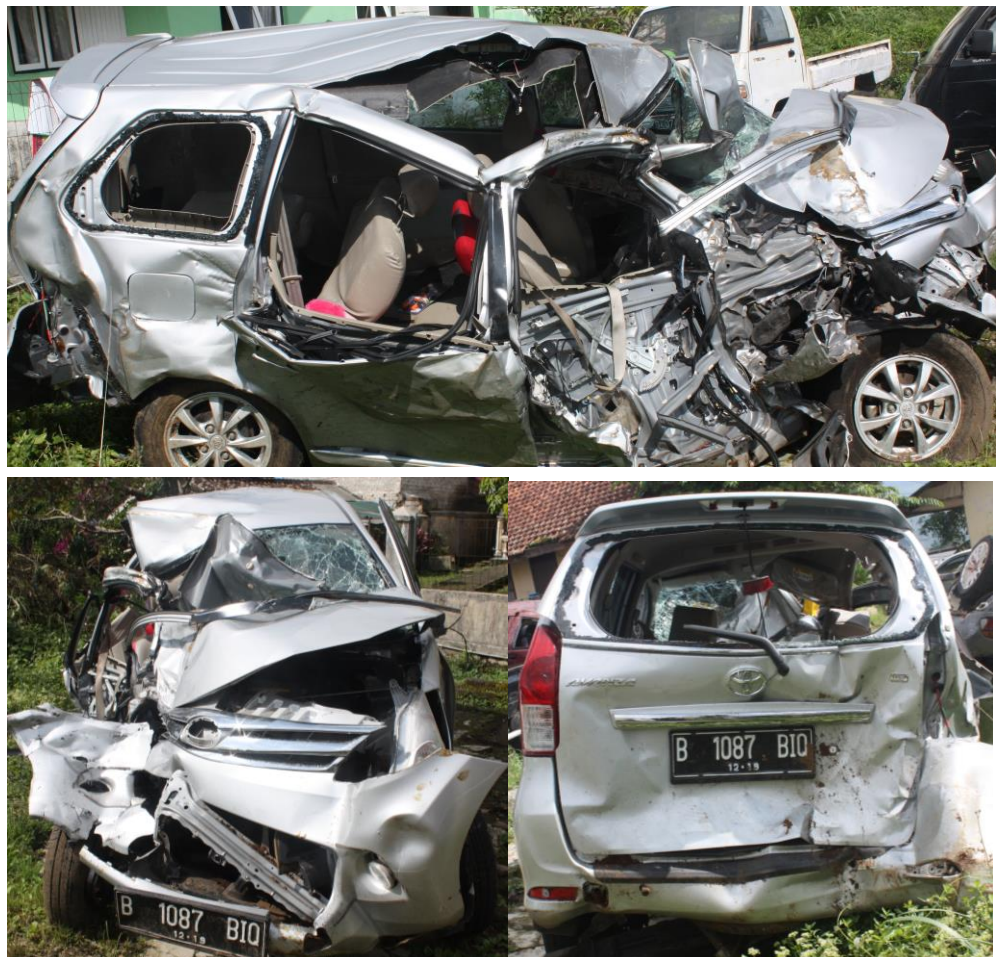
Gambar 25. Kondisi Toyota Avanza B 1087 BIO

Kendaraan mengalami kerusakan berat (Gambar 25) sebagai berikut :

- Badan kendaraan bagian kanan rusak berat;
- Kaca depan, belakang dan jendela kanan pecah;
- Lensa lampu depan dan belakang kanan pecah;
- Kursi penumpang samping pengemudi rusak.

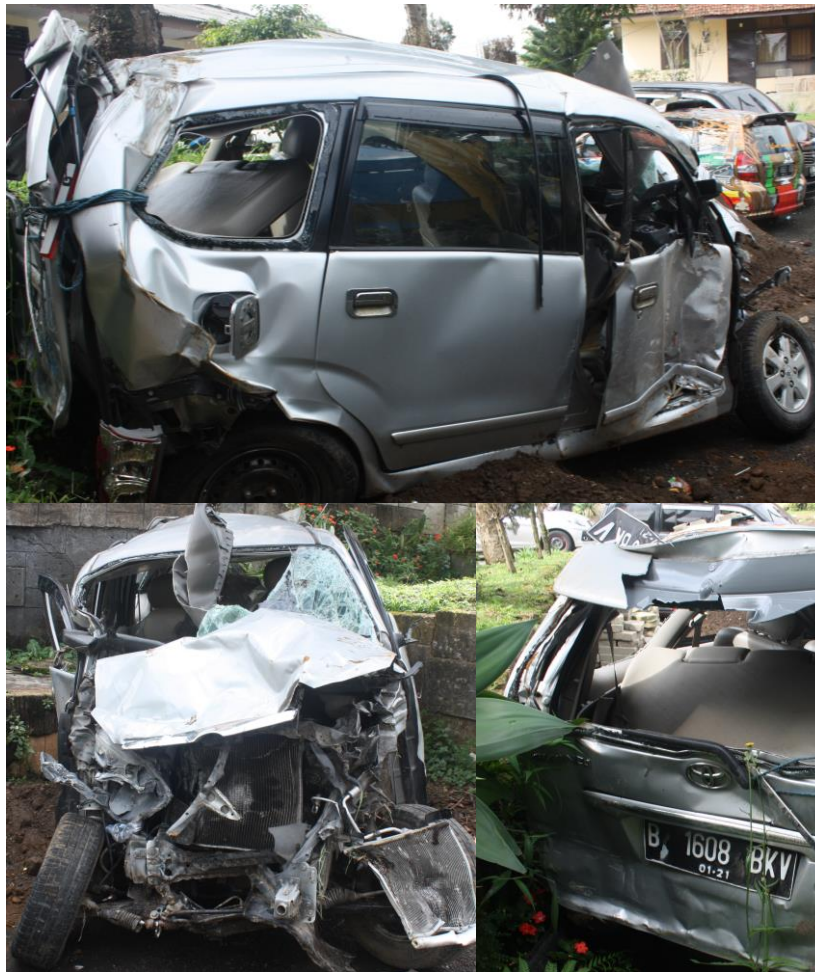
Gambar 26. Kondisi Toyota Avanza B 1608 BKV

- Badan kendaraan bagian depan rusak berat;
- As roda depan rusak berat;
- Kaca depan, belakang dan jendela kanan pecah;
- Sistem penerangan depan dan belakang rusak;
- Ruang mesin rusak.

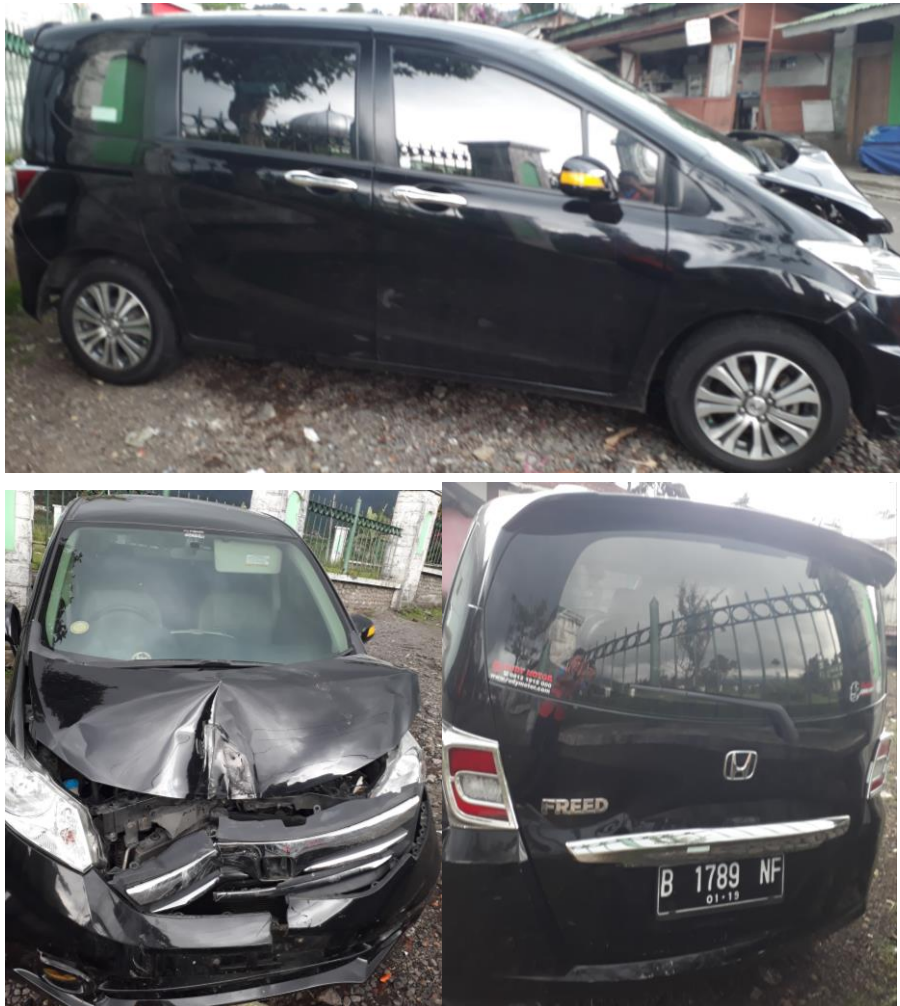
Gambar 27. Kondisi Honda Freed B 1789 NF

Kendaraan mengalami kerusakan di bagian depan (Gambar 27) sebagai berikut :

- Plat penutup mesin terbelah;
- Tangki radiator terdeformasi;
- Bumper depan dan grill terdeformasi.

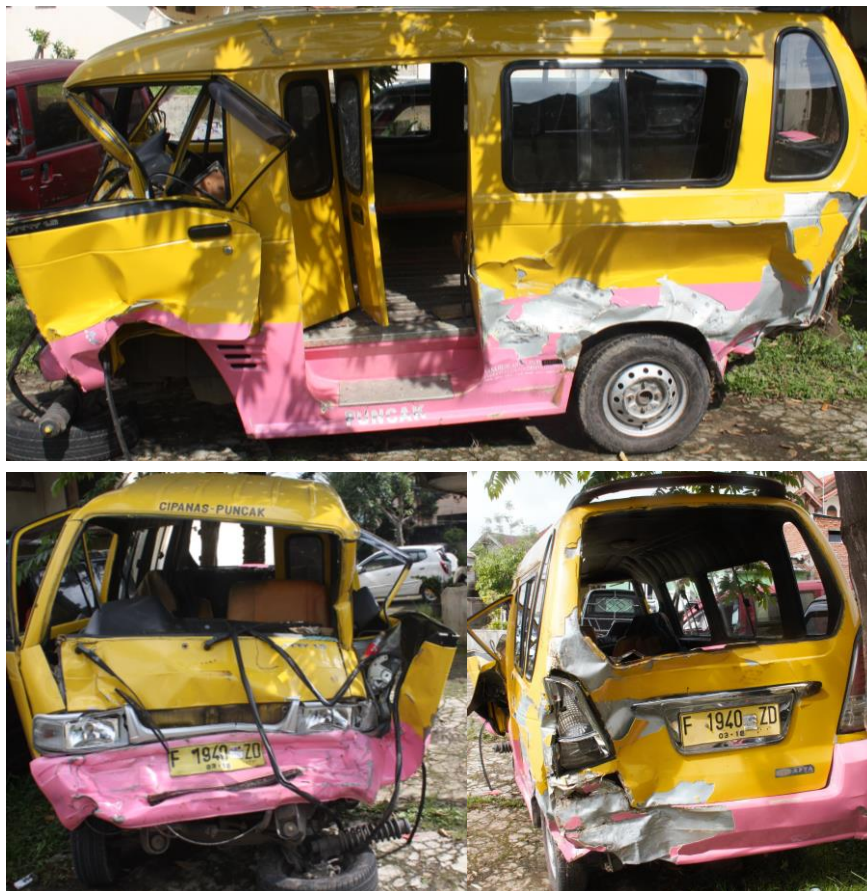
Gambar 28. Kondisi Mobil Angkutan Kota F 1940 ZD

Kendaraan mengalami kerusakan berat (Gambar 28) sebagai berikut :

- Badan kendaran bagian depan, dinding samping kiri dan belakang kiri terdeformasi;
- Roda sumbu depan kiri patah;
- Kaca depan dan belakang pecah.

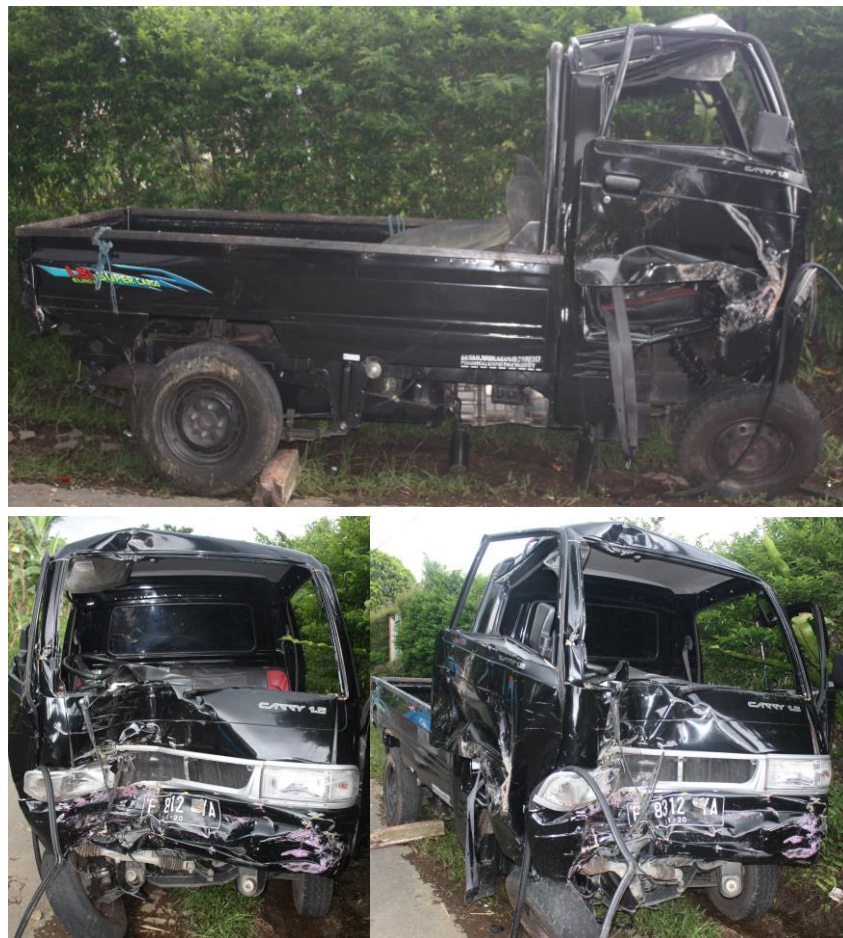
Gambar 29. Kondisi Mobil Pickup F 8312 YA

Kendaraan mengalami kerusakan di bagian depan (Gambar 29) sebagai berikut :

- Badan mobil bagian depan terdeformasi;
- Kaca depan dan jendela kanan pecah;
- Batang roda kemudi terdorong;
- Suspensi sumbu depan kanan terdorong.

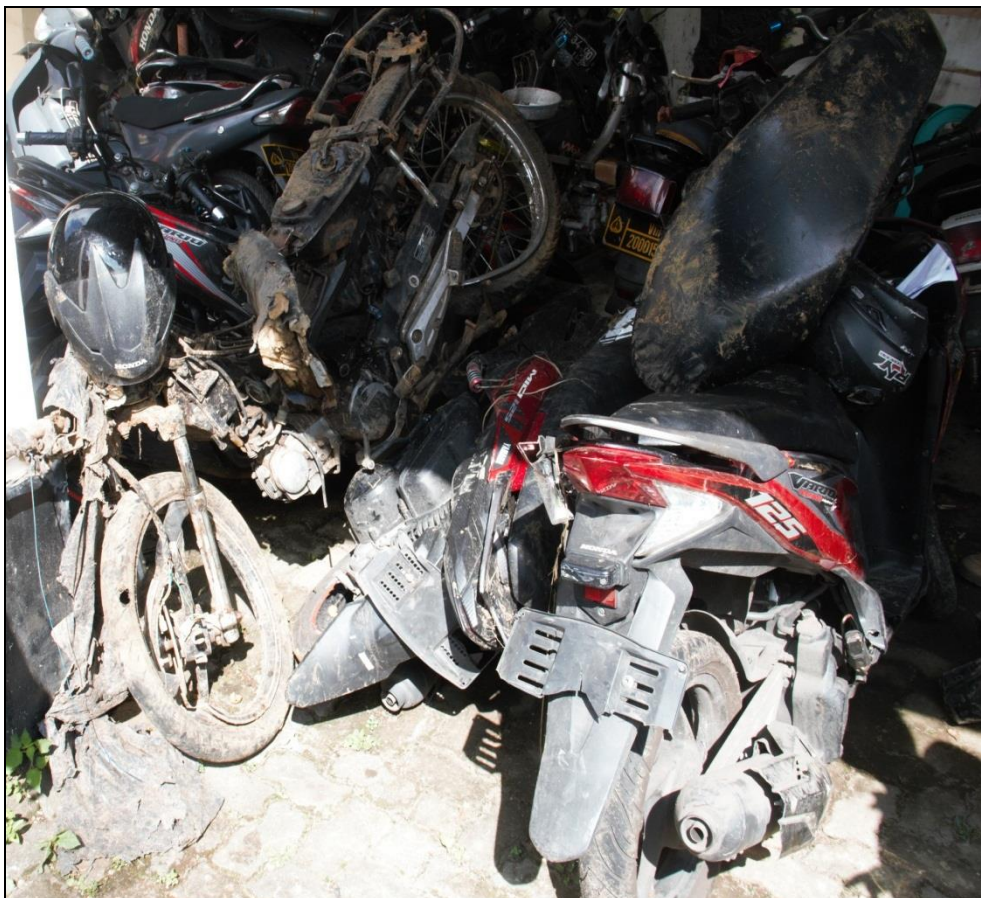
Gambar 30. Kondisi Kerusakan Sepeda Motor

Sepeda motor mengalami kerusakan setelah tertabrak mobil bus dengan rincian sebagai berikut (Gambar 30) :

- a. Rangka body rusak berat;
- b. Komponen sepeda motor rusak.

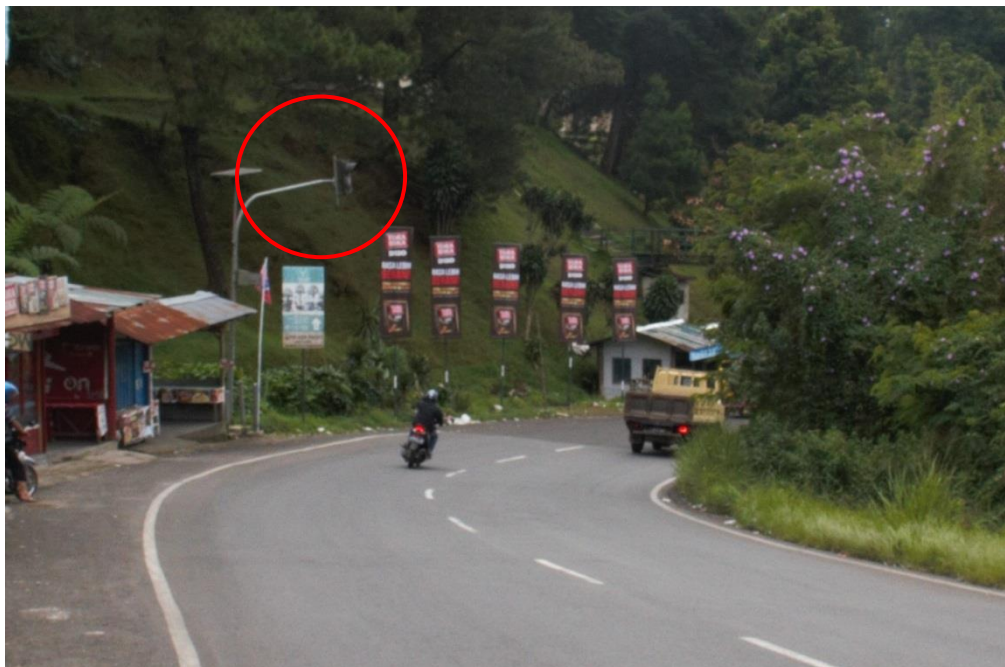
Sekitar 400 meter sebelum tempat kejadian kecelakaan terdapat Alat Pemberi Isyarat Lalu Lintas lampu satu warna tidak berfungsi dan salah arah.

Gambar 37. *Warning light* dalam kondisi mati dan salah arah

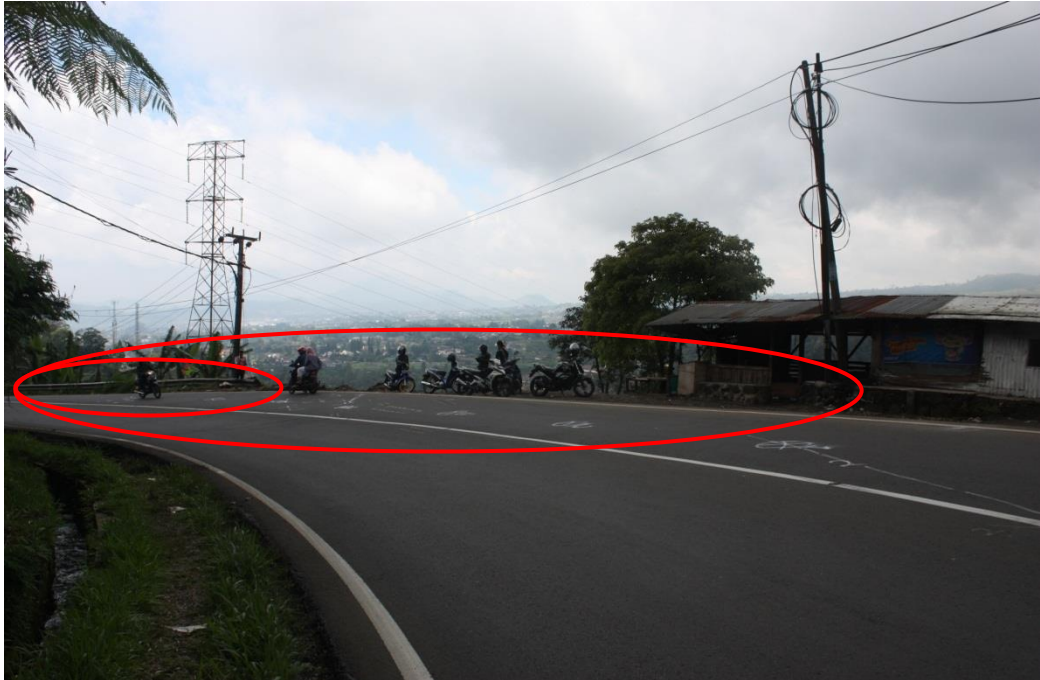
Di tikungan tempat kejadian kecelakaan, pagar pengaman jalan (*guardrail*) tidak terpasang penuh sepanjang tikungan.

Gambar 38. Kondisi *guardrail* di tikungan tempat kejadian kecelakaan

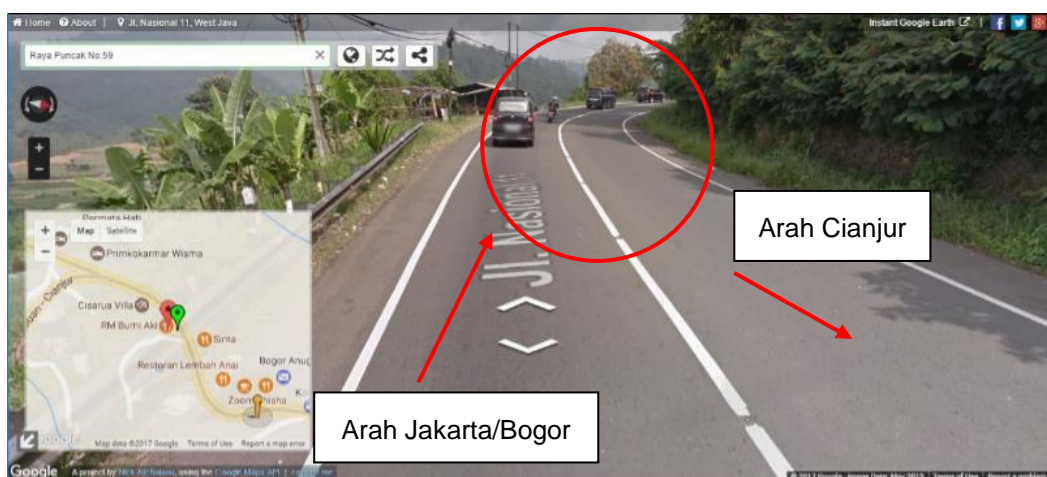
Gambar 39. Jarak pandang pengemudi terhalang oleh rimbunan pohon yang berada di sebelah kanan. Pengemudi tidak dapat melihat kendaraan yang melaju dari arah berlawanan.

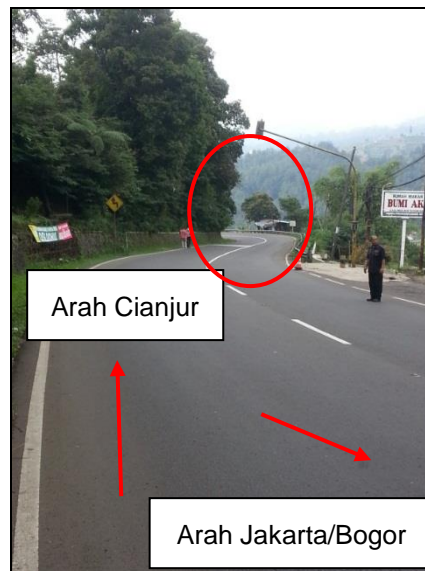
Gambar 40. Jarak pandang pengemudi terhalang oleh rimbunan pohon yang berada di sebelah kiri. Pengemudi tidak dapat melihat kendaraan yang melaju dari arah berlawanan.

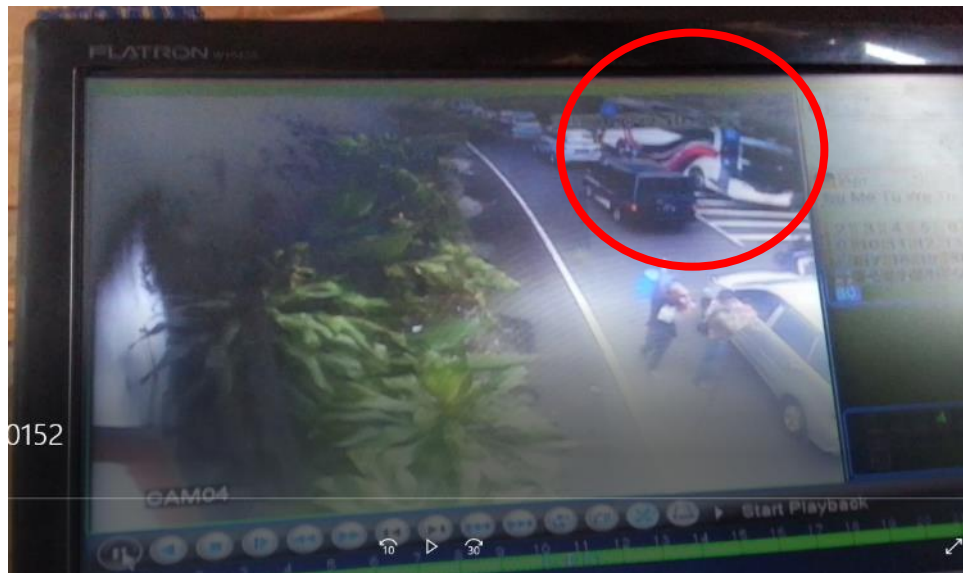
Gambar 47. Rekaman CCTV Mobil Bus

- Berdasarkan analisis terhadap rekaman CCTV (RM. Bumi Aki) didapatkan perhitungan bahwa kecepatan kendaraan sekitar 120 meter sebelum lokasi kecelakaan adalah 99,036 km/jam.

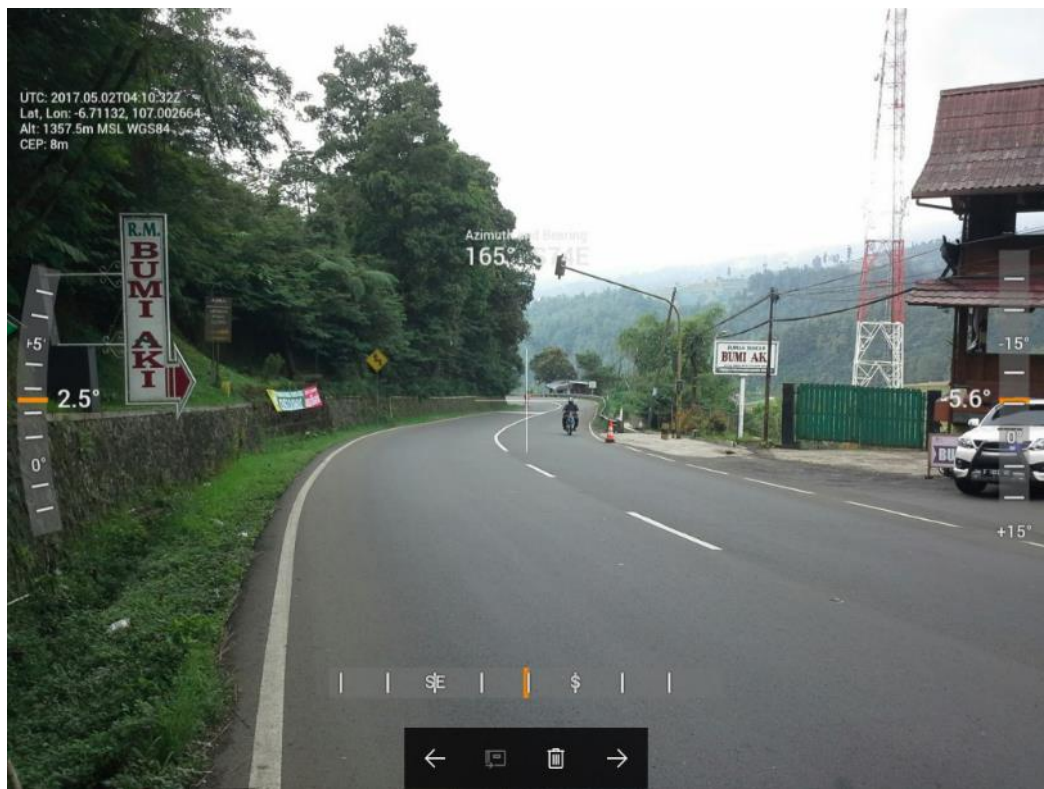
Area lokasi kecelakaan memiliki, kontur jalan menurun panjang dengan kemiringan memanjang rata-rata 9.28% (5,3°). Bahkan kemiringan 50 meter sebelum tempat kejadian kecelakaan kemiringan sebesar 9.80 % (5,6°).

Gambar 48. Kemiringan jalan 50 m sebelum tempat kejadian kecelakaan 9.80 % (5,6°)
