**REKOMENDASI SEGERA**  
**KOMITE NASIONAL KESELAMATAN TRANSPORTASI**  
**TUMBURAN KA 56 BANGUNKARTA DENGAN KA 2502A**  
**DI EMPLASEMEN ST. WARUDUWUR,**  
**DAOP III CIREBON**  
**SABTU, 23 MEI 2015**

**Nomor : KNKT/001/2/VI/REK.KA/2015**

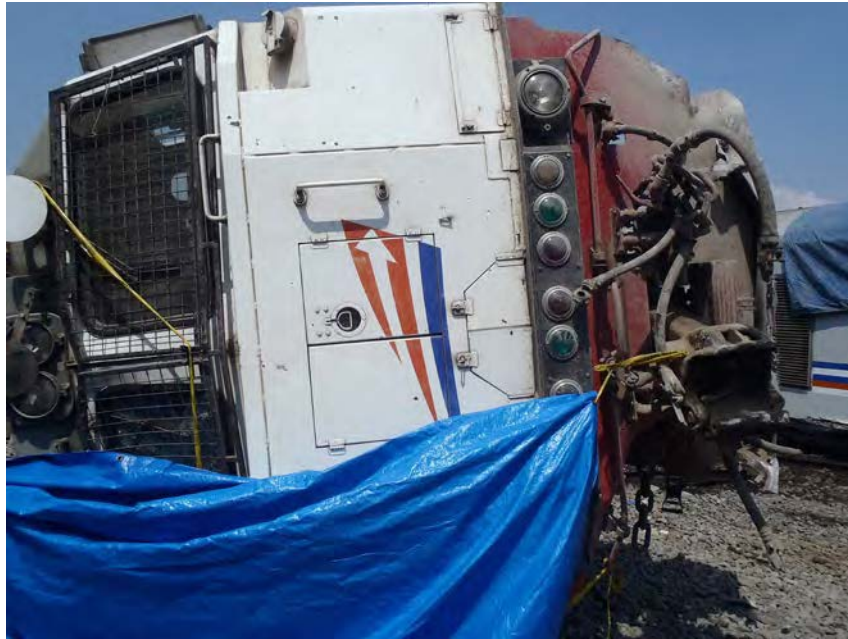
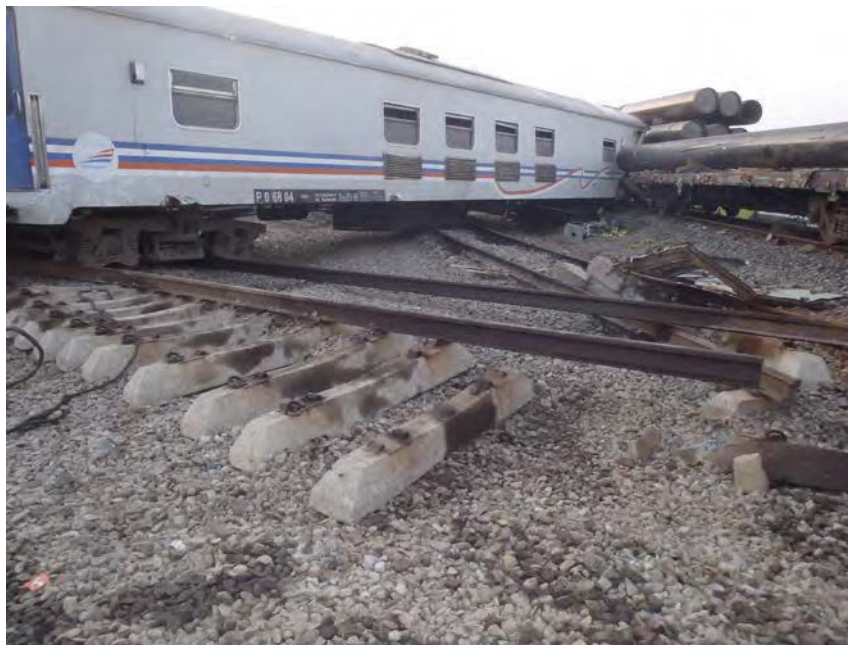
1. KA 56 Bangunkarta : Lokomotif CC 206 13 23 terguling, kereta pembangkit P 0 68 64 terguling, K1 0 99 02 anjlok 4 as, K1 0 66 15 bogie belakang anjlok 1 as.
2. KA 2502A : GD 42 13 24 terguling dan GD 42 10 20 anjlok 4 as.

**Gambar 1.** Lokomotif dan kereta penumpang KA 56 Bangunkarta serta gerbong datar KA 2502A yang mengalami tumburan

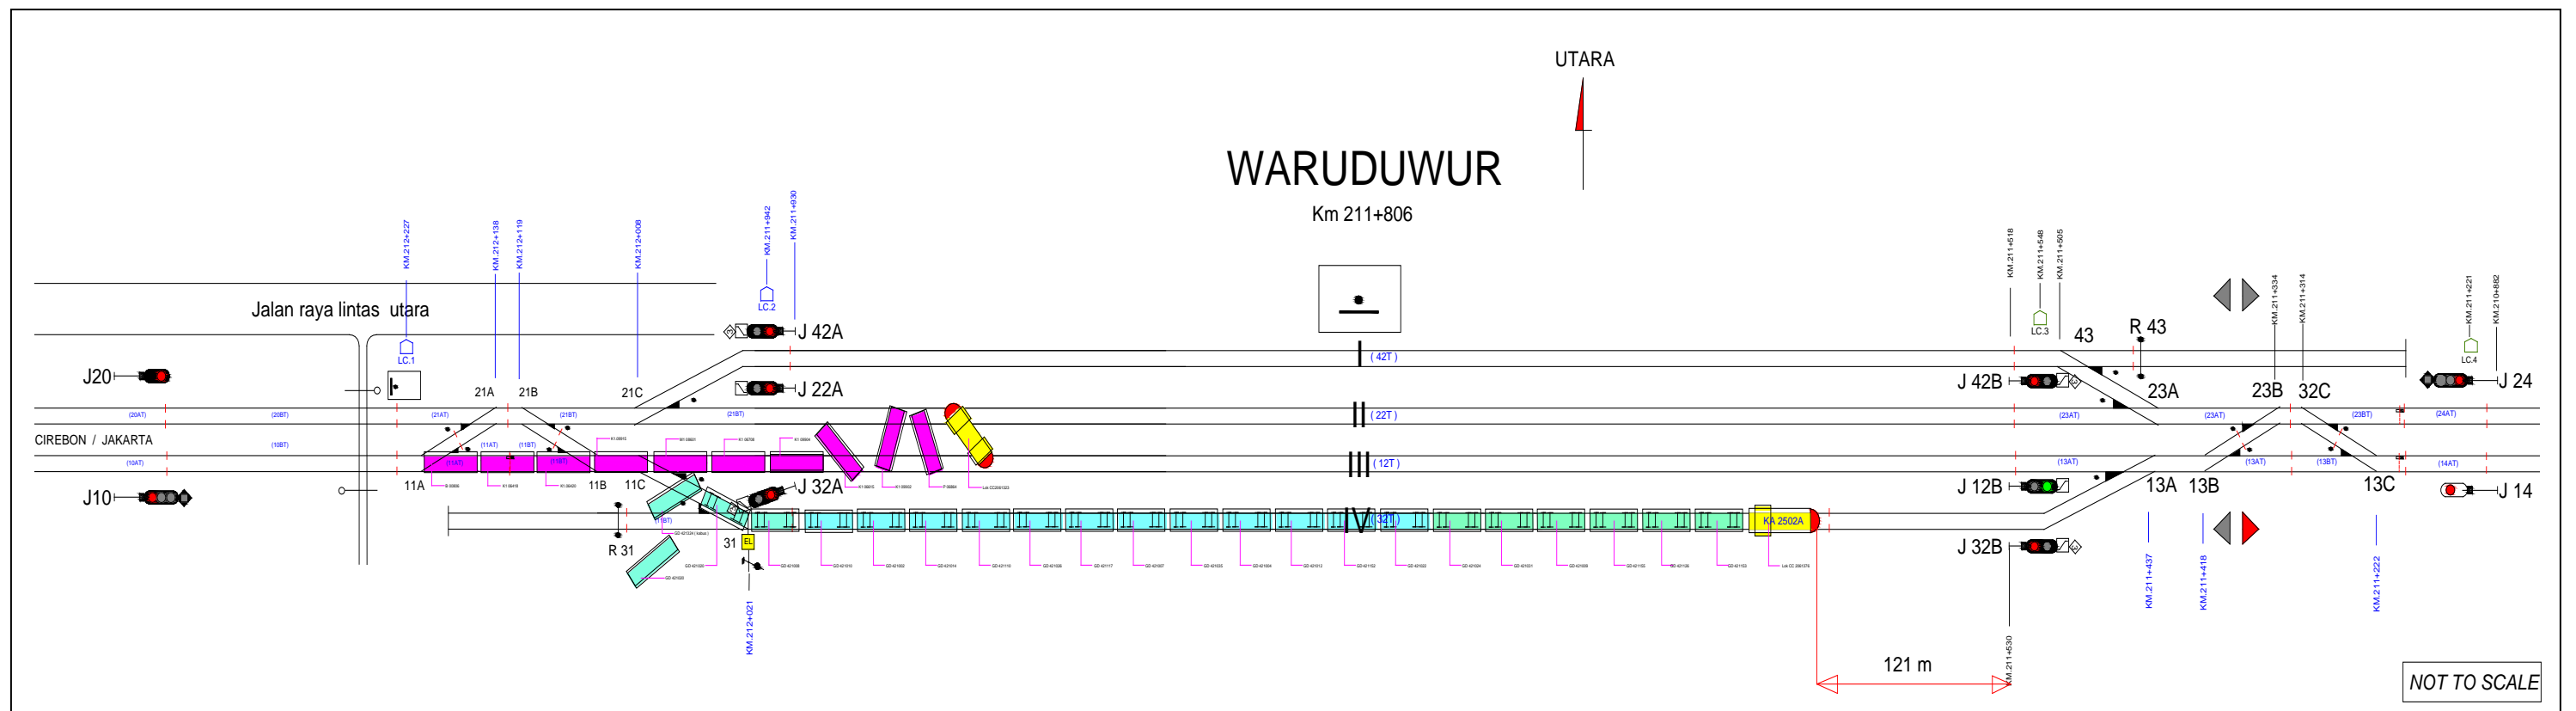
Pukul 18:50:13 WIB, KA 56 Bangunkarta melalui sinyal masuk J10 dan menumbur bagian belakang rangkaian KA 2502A pada kecepatan 80 km/jam pukul 18:50:46 WIB.

Gambar 3. Sketsa kecelakaan tumburan KA 56 Bangunkarta dengan KA 2502A di emplasemen St. Waruduwur
