REKOMENDASI SEGERA
KOMITE NASIONAL KESELAMATAN TRANSPORTASI

**ANJLOKAN KA 3008 DI KM 262+100/200 PETAK JALAN ANTARA ST.
LUBUKRUKAM – ST. PENINJAWAN, HARI SENIN TANGGAL 1 MARET 2016**

Nomor : KNKT/001/1/III/REK.KA/2016

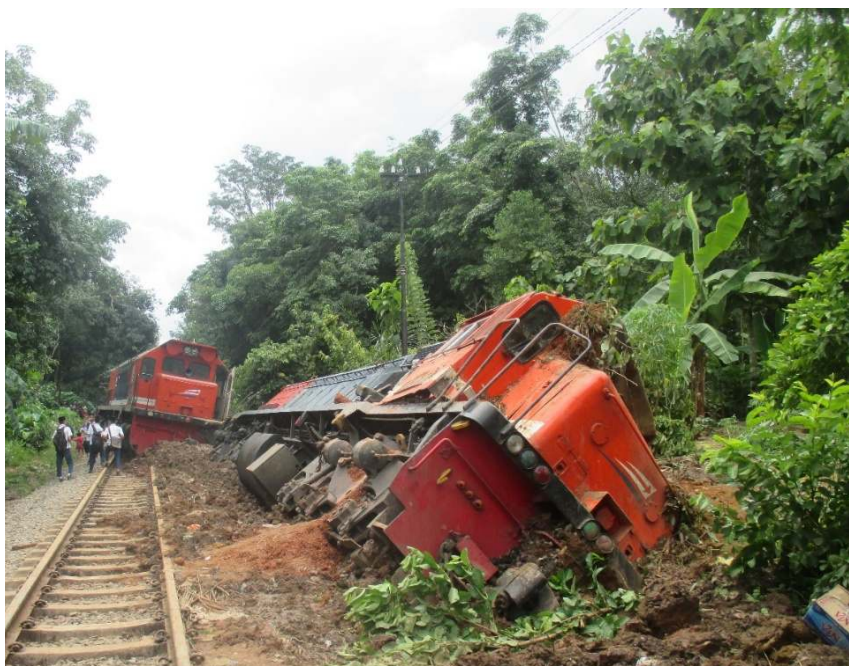
KA 3008 mengalami anjlokkan sebanyak 32 as antara lain sebanyak 18 as pada 3 (tiga) Lokomotif dan 16 as pada 4 (empat) gerbong terbuka. Akibat anjlokkan, asisten masinis KA 3008 yang berada di Lokomotif paling depan meninggal dunia. Rintang jalan terjadi selama 10 jam 15 menit mulai pukul 02.40 WIB s/d pukul 12.55 WIB.

Gambar 1. Kondisi kereta KA 3008 setelah anjlokkan.

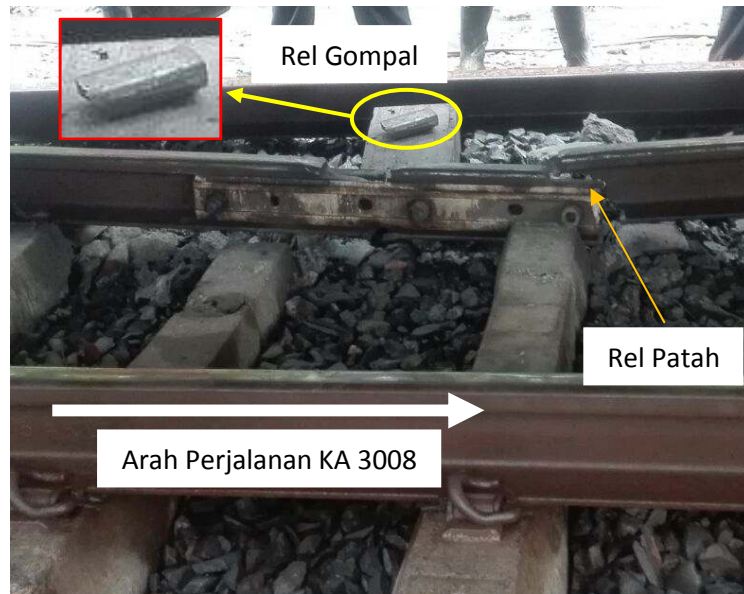
1. Adanya kepala rel gompal dengan panjang 14,5 cm dan rel patah pada sambungan dengan menggunakan pelat sambung (fishplate).

Gambar 2.Rel gompal dan rel patah di Km. 262+100/200

2. Melaksanakan pengelasan sambungan rel sesuai dengan metode pengelasan yang tepat dan dikerjakan oleh personil yang memiliki kompetensi di bidang pengelasan yang dibuktikan dengan sertifikat.
3. Melaksanakan pemeriksaan hasil pengelasan sambungan rel dengan NDT (Non Destructive Test).
4. Melakukan perbaikan serta pemeriksaan terhadap tiap sambungan rel sesuai dengan PD 10 terutama pembuatan lubang dengan menggunakan *rail drilling machine* dan tidak menggunakan *brander* (pemanas/las).
5. Menambahkan *ballast* sesuai ketentuan dan persyaratan teknis yang berlaku.
6. Untuk mengantisipasi patahnya sambungan rel seperti yang terjadi di km 261+100/200 maka direkomendasikan agar tiap sambungan dengan kondisi jalur yang menyerupai kejadian di atas agar menggunakan sistem sambungan menumpu (sambungan pada bantalan) meskipun dalam PD 10 diperbolehkan menggunakan sistem sambungan melayang.

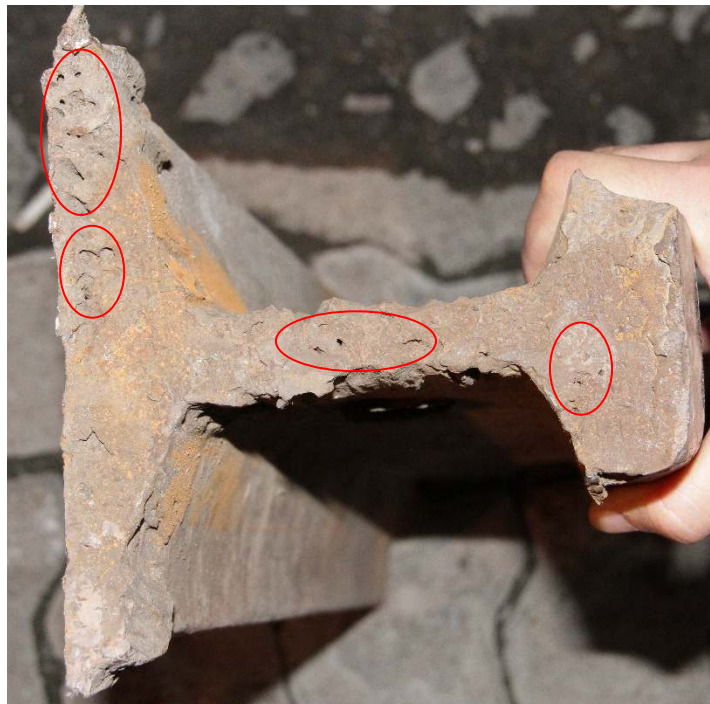
2. Adanya porositas pada sambungan rel akibat pengelasan *thermite* yang tidak sempurna.

Gambar 3.Porositas pada sambungan pengelasan (metallurgical joint)

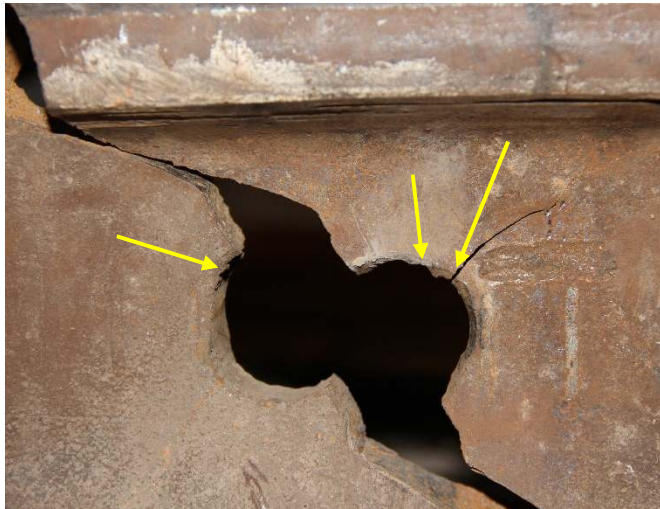
3. Permukaan lubang untuk sambungan baut (mechanical joint) rel tidak halus mengakibatkan konsentrasi tegangan yang tinggi pada bagian takikan (notch) akibat

pengerjaan pembuatan lubang menggunakan *brander* (pemanas/las), tidak menggunakan mesin pembuat lubang rel (rail drilling machine).

Gambar 4. Takikan / notch pada lubang akibat pengerjaan menggunakan *brander*

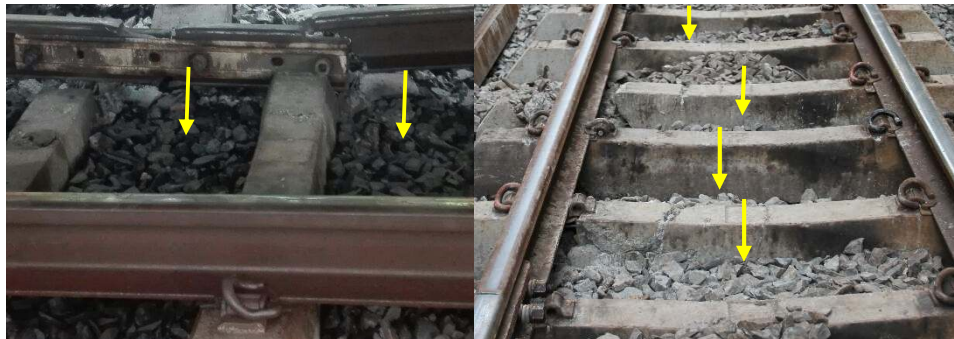
4. Antara Km 243+900 sampai dengan Km 266+300/400, berdasarkan data bagian Resort III.2.10 Peninjauan Subdivre III.2 Tanjungkarang bulan Februari 2016, terdapat 184 sambungan rel menggunakan pelat sambung yang tidak sesuai standar dalam Standar PD (Peraturan Dinas) 10 dan 239 titik rel dengan kondisi putus / retak yang direncanakan dilakukan perbaikan.
5. Kondisi jalan rel di tempat kejadian ditemukan dalam kondisi *ballast* kurang.

Gambar 5. Kondisi *ballast* kurang di tempat kejadian
